<b>DIAGNÓSTICO TÉCNICO</b>	Código:	GAR- FT - 03
		Versión:	01
		Código documental:

**DIAGNÓSTICO TÉCNICO DI-7240**  
**SUBDIRECCIÓN DE ANÁLISIS Y MITIGACIÓN DE RIESGOS**  
**COORDINACIÓN DE ASISTENCIA TÉCNICA**  
**EVENTO DE EMERGENCIA 2136949**

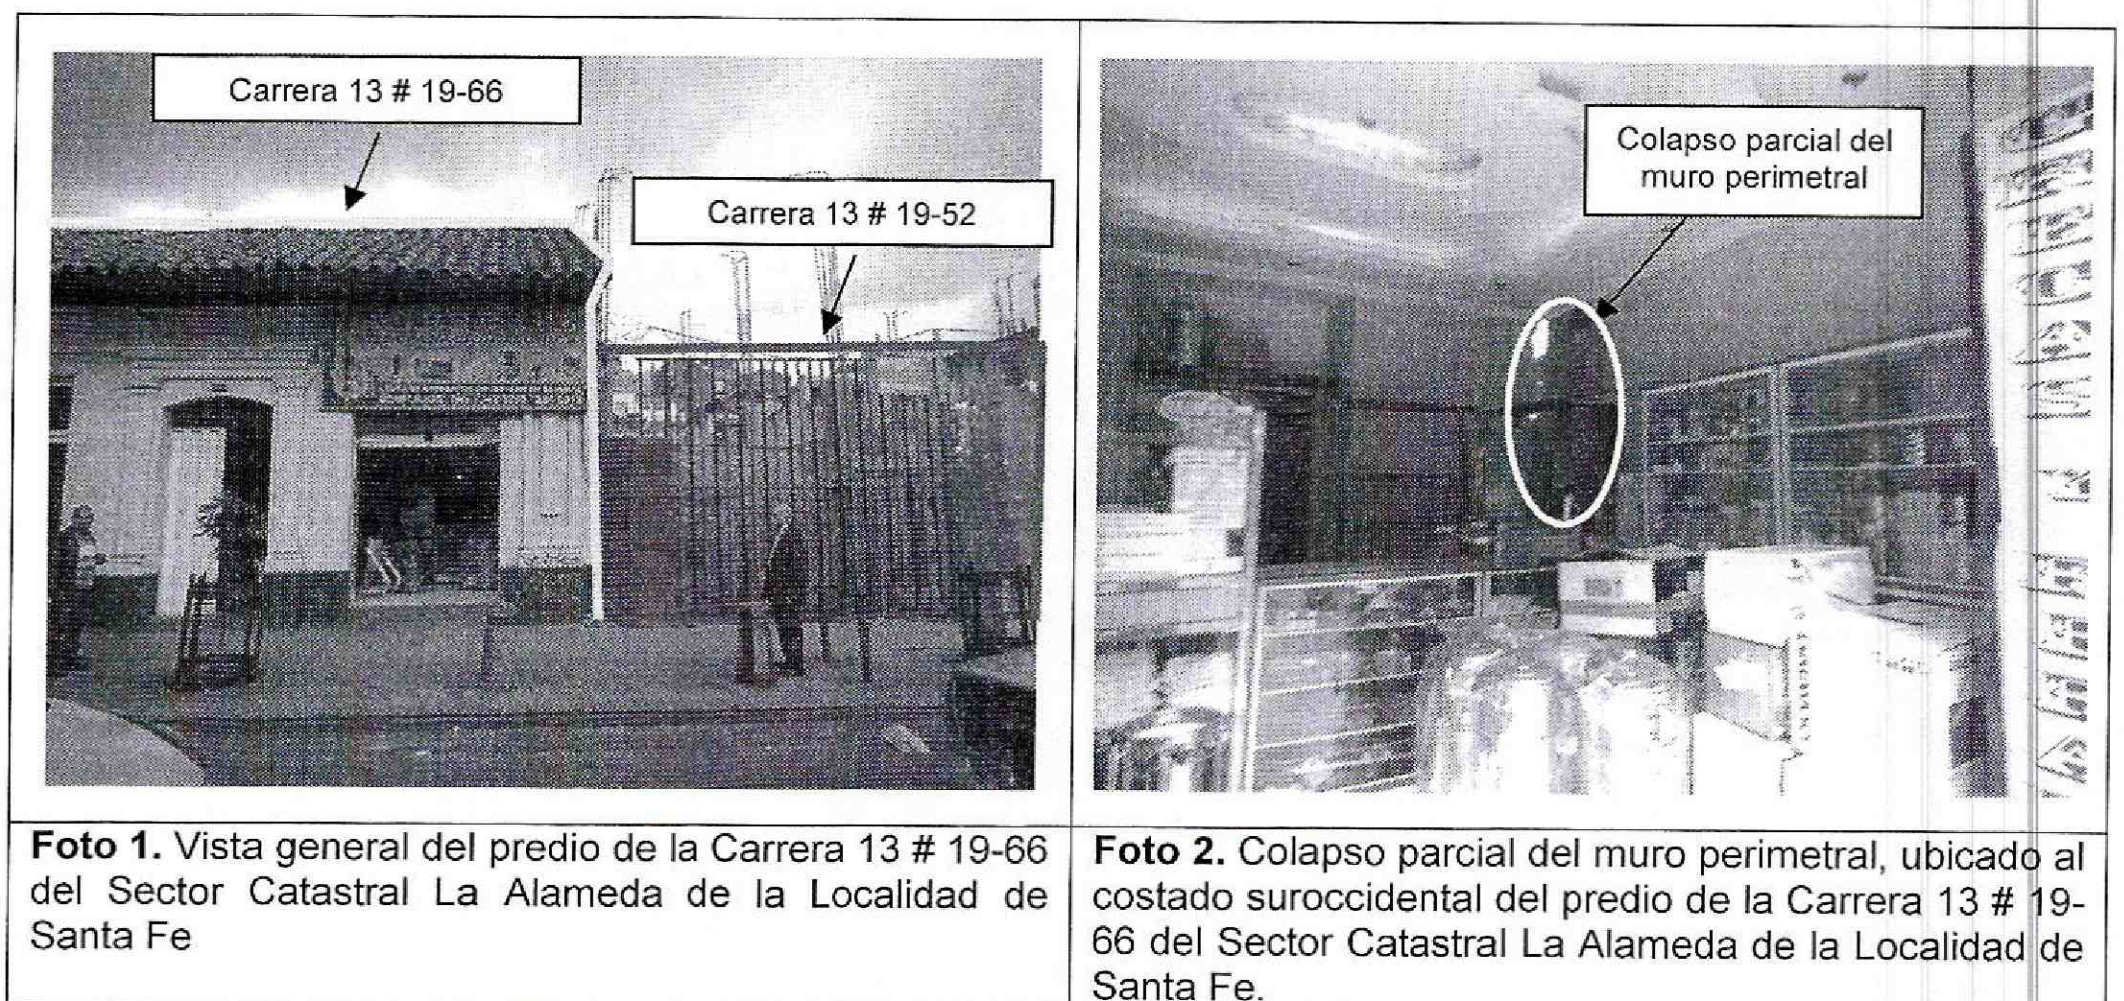
Se presentó el colapso parcial del muro perimetral, ubicado al costado suroccidental del predio de la Carrera 13 # 19-66 del Sector Catastral La Alameda de la Localidad de Santa Fe, el cual afectó un área de aproximadamente 2 metros cuadrados de dicho muro y cuyo muro funciona como cerramiento de un local comercial de electrodomésticos, muro que no cuenta con medidas de estabilización y dado que por la edad de la construcción y la obra en construcción que se realiza en el predio aledaño de la Carrera 13 # 19-52 y ubicada al costado noroccidental, esto posiblemente pudiese haber generado la afectación. Así mismo se aclara que la única afectación evidenciada durante la visita afectó al local comercial mencionado anteriormente, el cual los mampuestos cayeron dentro del mismo local.

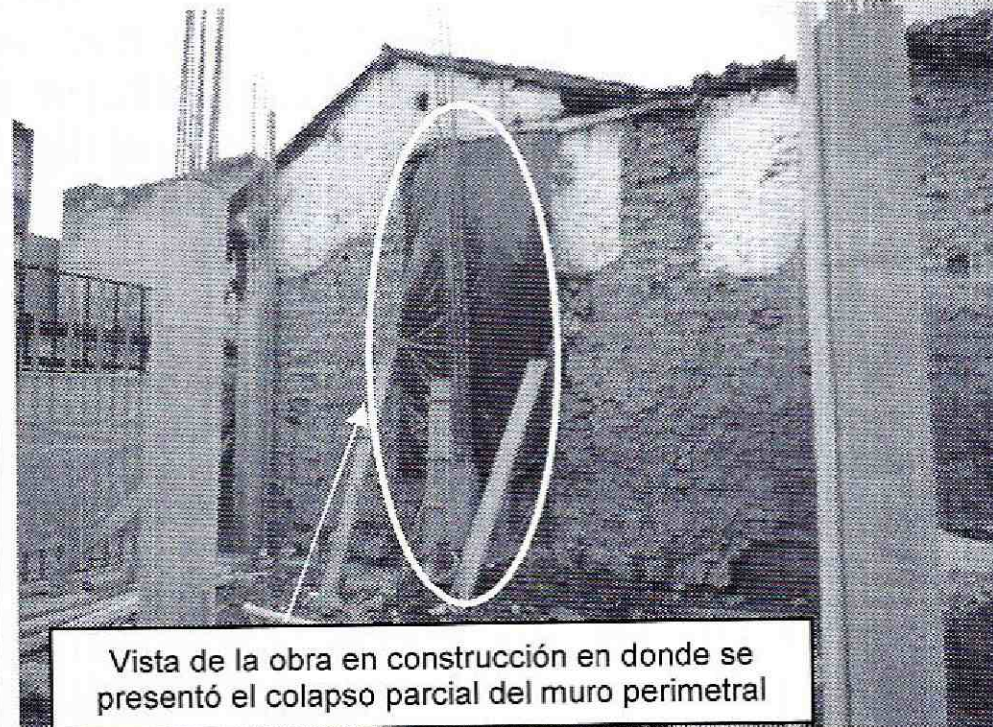
Es posible que las afectaciones evidenciadas en Carrera 13 # 19-66 del Sector Catastral La Alameda de la Localidad de Santa Fe, estén asociadas a los trabajos de construcción que se están realizando en el predio aledaño que tiene por nomenclatura Carrera 13 # 19-52 del Sector Catastral La Alameda de la Localidad de Santa Fe. Así mismo, las afectaciones que se identificaron al interior del predio posiblemente estén asociadas a la falta de mantenimiento y mejoramiento de la vivienda, sumado a los asentamientos diferenciales experimentados por las mismas desde su construcción hasta la fecha, deficiencias en su sistema de cimentación, deficiencias constructivas (inherentes a la época de construcción de la edificación), situación que con base en la inspección visual no fue posible comprobar.

**Foto 4.** Vista de la obra en construcción en donde se presentó el colapso parcial del muro perimetral en el predio de la Carrera 13 # 19-52 del Sector Catastral La Alameda de la Localidad de Santa Fe.

- ▲ Al responsable y/o responsables de la ejecución de la obra en construcción que se desarrolla en el predio de la Carrera 13 # 19-52 del Sector Catastral La Alameda de la Localidad de Santa Fe, verificar las actas de vecindad a fin de constatar las condiciones de la vivienda afectada, antes de iniciadas las obras y compararlas con las condiciones actuales, para poder establecer si se han presentado afectaciones durante la ejecución del proyecto; en caso afirmativo implementar las acciones necesarias, que garanticen llevar dicha edificación mínimo a las condiciones de estabilidad y funcionalidad que tenían antes de iniciadas las labores en obra, acciones que deberán implementarse con el apoyo de personal idóneo, garantizando que se cumplan los requerimientos establecidos en el Reglamento Colombiano de Construcción Sismo Resistente NSR-10, de acuerdo con la normatividad vigente, para lo cual se deben tramitar los permisos y licencias respectivos.

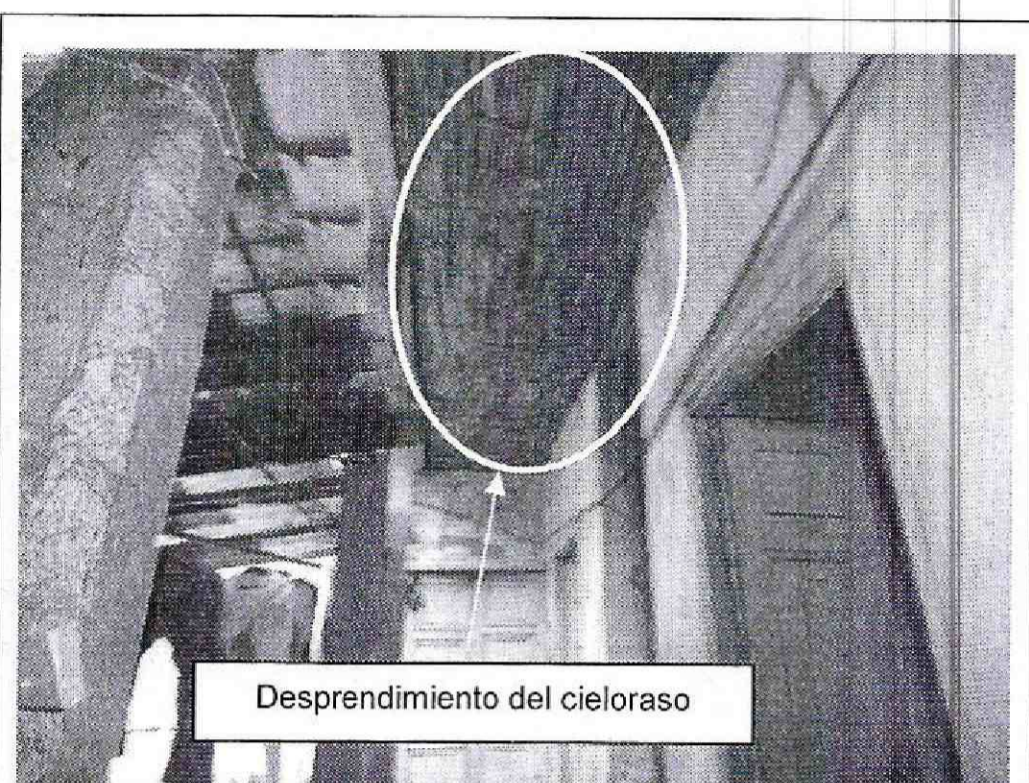
**Foto 8.** Desprendimiento del cieloraso evidenciado en un pasillo que conecta a varias habitaciones del predio de la Carrera 13 # 19-66 del Sector Catastral La Alameda de la Localidad de Santa Fe.
