ALCALDÍA MAYOR DE BOGOTÁ D.C. Fondo Prevención y Atención Emergencias	DIAGNÓSTICO TÉCNICO	Código:	GAR- FT - 03
		Versión:	01
		Código documental:

DIAGNÓSTICO TÉCNICO DI-7410
SUBDIRECCIÓN DE ANÁLISIS Y MITIGACIÓN DE RIESGOS
COORDINACIÓN DE ASISTENCIA TÉCNICA
RADICADO FOPAE 2014ER16173

DIRECCIÓN	Transversal 26 C Bis A No. 75 B – 93 Sur Transversal 26 C Bis A No. 75 B – 58 Sur	ÁREA DIRECTA	80 m ²
BARRIO	Bella Flor – La Torre	POBLACIÓN ATENDIDA:	1
UPZ	67 – Lucero	FAMILIAS	1
LOCALIDAD	19 – Ciudad Bolívar	ADULTOS	1
CHIP	AAA0147CTXS	NIÑOS	1
		PREDIOS EVALUADOS	1
		OFICIO REMISORIO	CR-18531

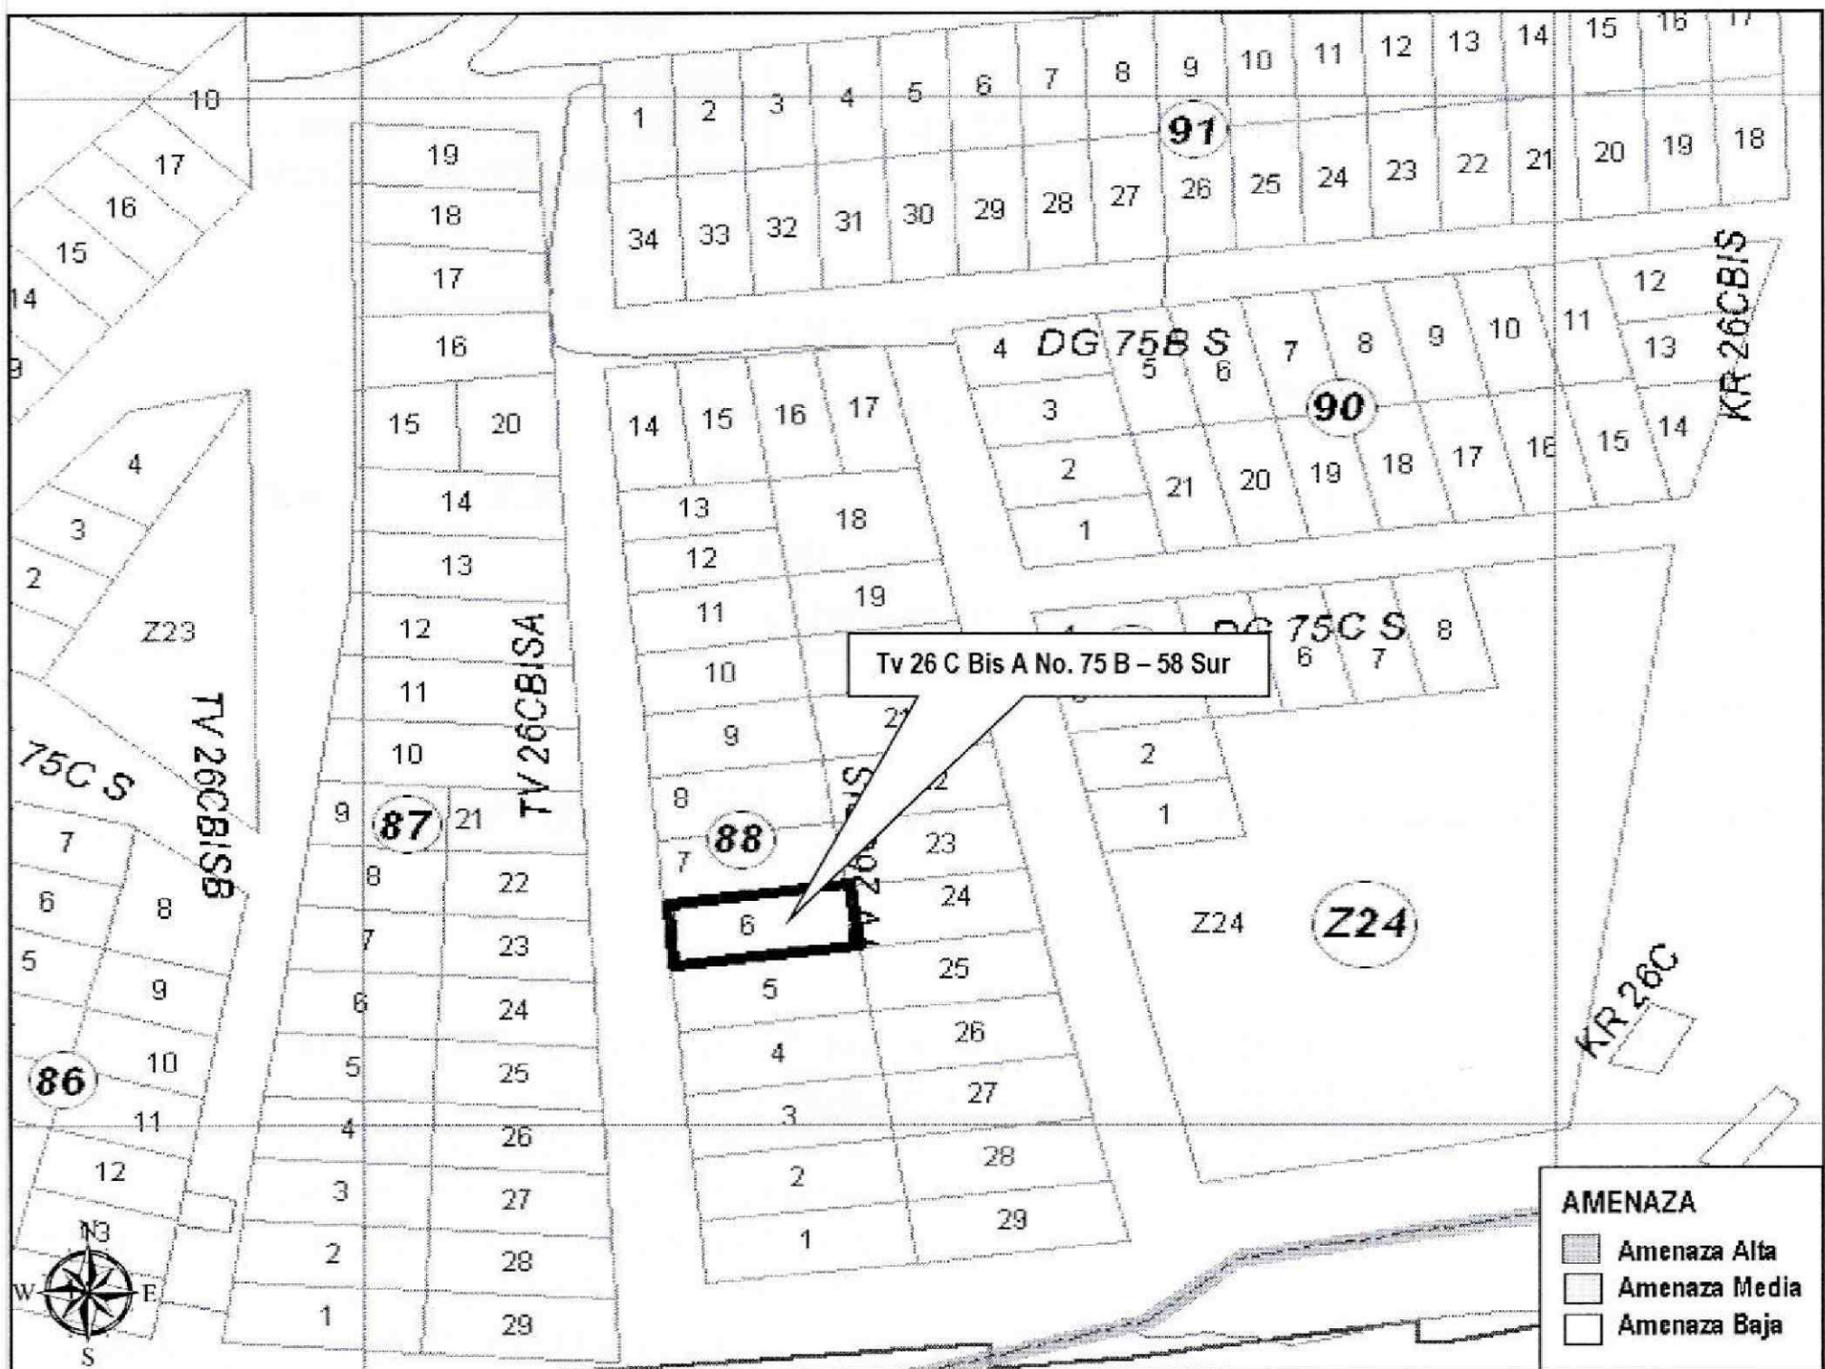
El barrio Bella Flor de la localidad de Ciudad Bolívar fue legalizado mediante el Acto Administrativo No. 0235 del 4 de mayo de 2005 emitido por el Antiguo Departamento Administrativo de Plantación Distrital – DAPD, actual Secretaría Distrital de Planeación - SDP para lo cual el Fondo de Prevención y Atención de Emergencias - FOPAE, emitió el Concepto Técnico No. CT-3746 del 20 de junio de 2002, el cual fue actualizado por el Concepto Técnico 4021 de 16 de septiembre de 2004, donde se identificó que el predio ubicado en la Transversal 26 C Bis A No. 75 B – 58 Sur Barrio Bella Flor Localidad de Ciudad Bolívar, presenta una categorización de amenaza media por fenómenos de remoción en masa y no se encuentra en una zona de amenaza por inundación.

Figura 1. Localización y Clasificación del Nivel de Amenaza Media por Fenómenos de Remoción en Masa del predio de la Transversal 26 C Bis A No. 75 B – 58 Sur Barrio Bella Flor de la Localidad de Ciudad Bolívar

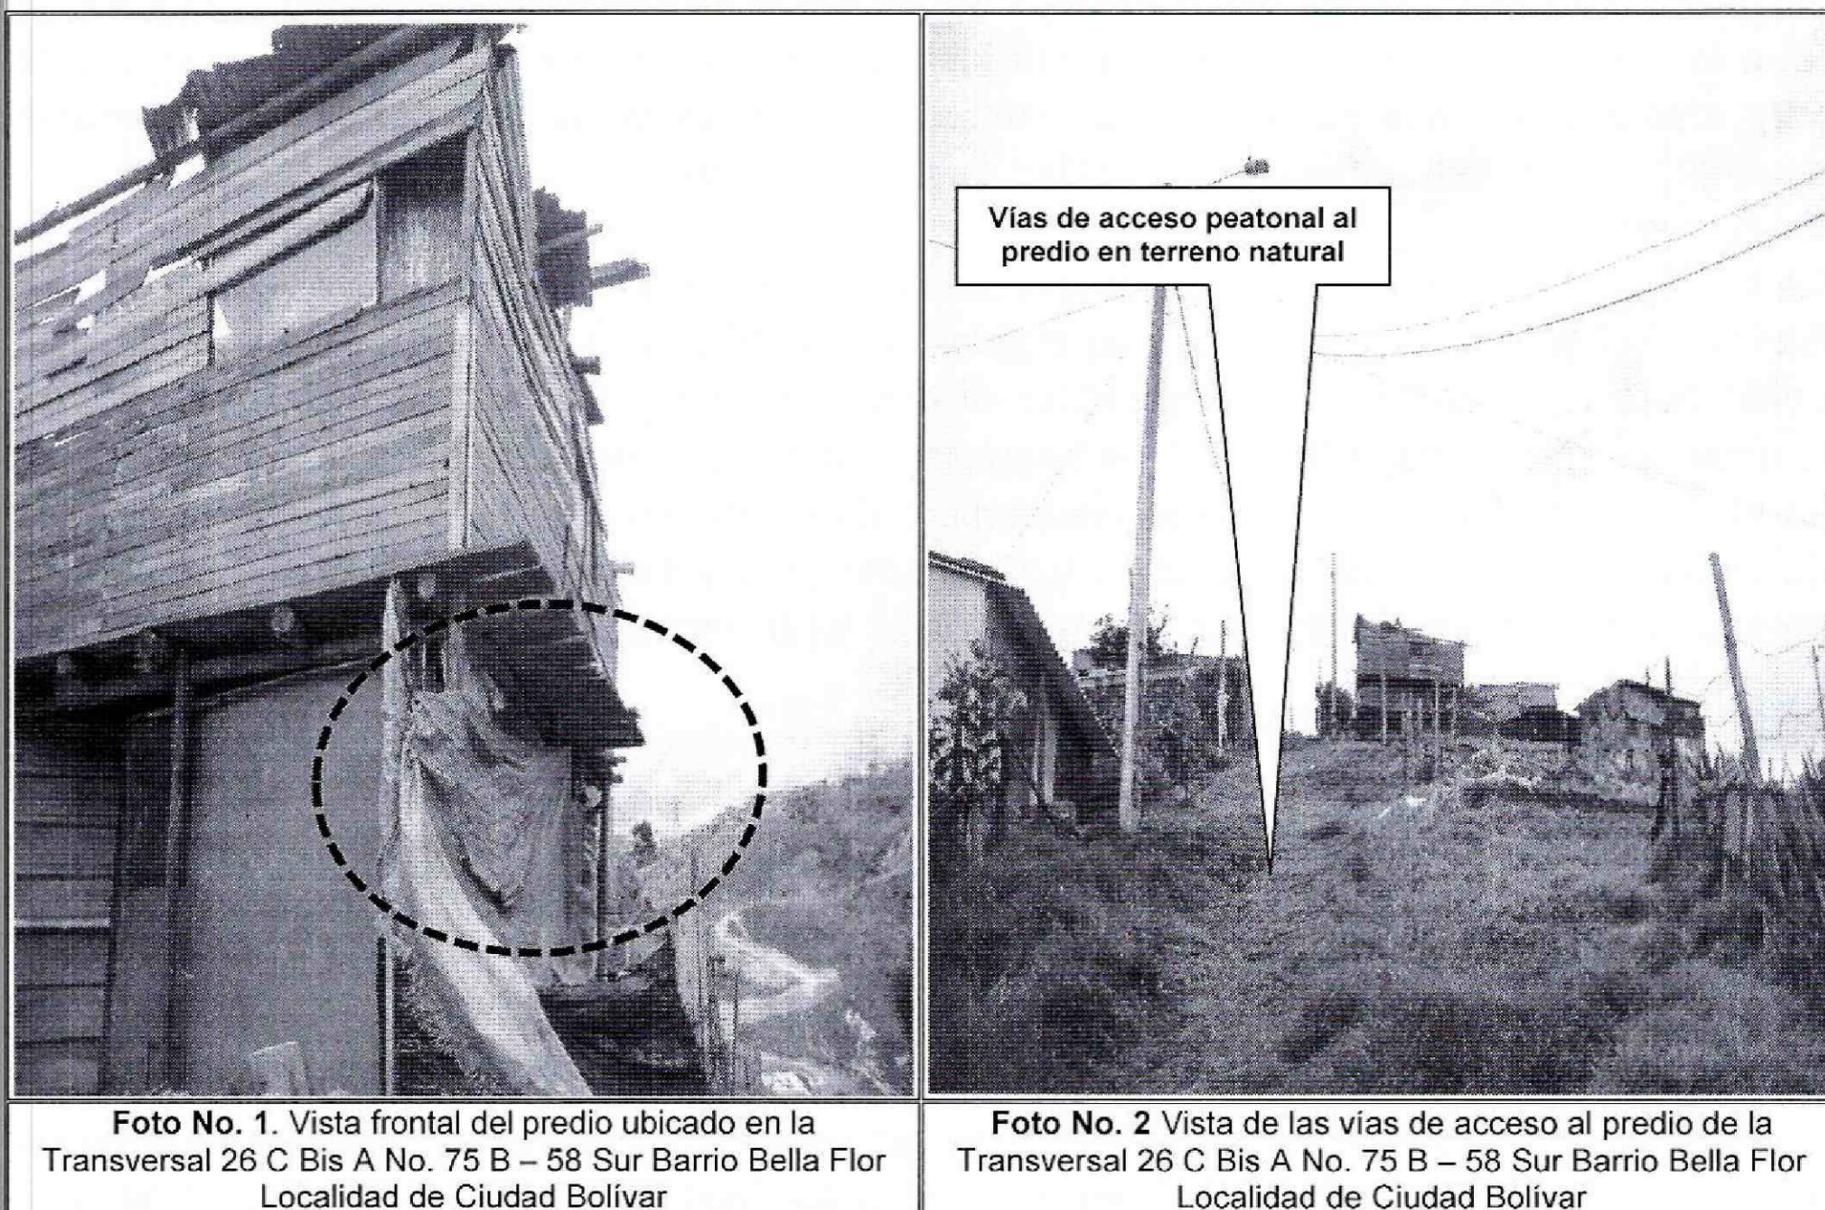
La vivienda emplazada ha sido acomodada a la topografía del terreno mediante un talud de corte de medidas aproximadas 1.5 metros de altura por 7 metros de largo soportada sobre el terreno natural los cuales con base en la inspección visual no es posible precisar si cuenta con medidas de estabilización y/o contención, sin sistemas de manejo de drenajes superficiales y subsuperficiales ni medidas de reforzamiento.

De la inspección visual realizada en el predio de la Transversal 26 C Bis A No. 75 B – 58 Sur Barrio Bella Flor Localidad de Ciudad Bolívar, se identifica una vivienda de dos (02) niveles construida con material de recuperación (láminas de zinc y madera), con una cubierta en láminas de zinc, soportada por un entramado en madera. Con base en la inspección visual se pudo determinar que la vivienda presenta deficiencias constructivas asociadas a la falta de elementos de confinamiento como vigas y columnas y deficiencias en los amarres en las uniones entre los elementos de madera verticales y horizontales.

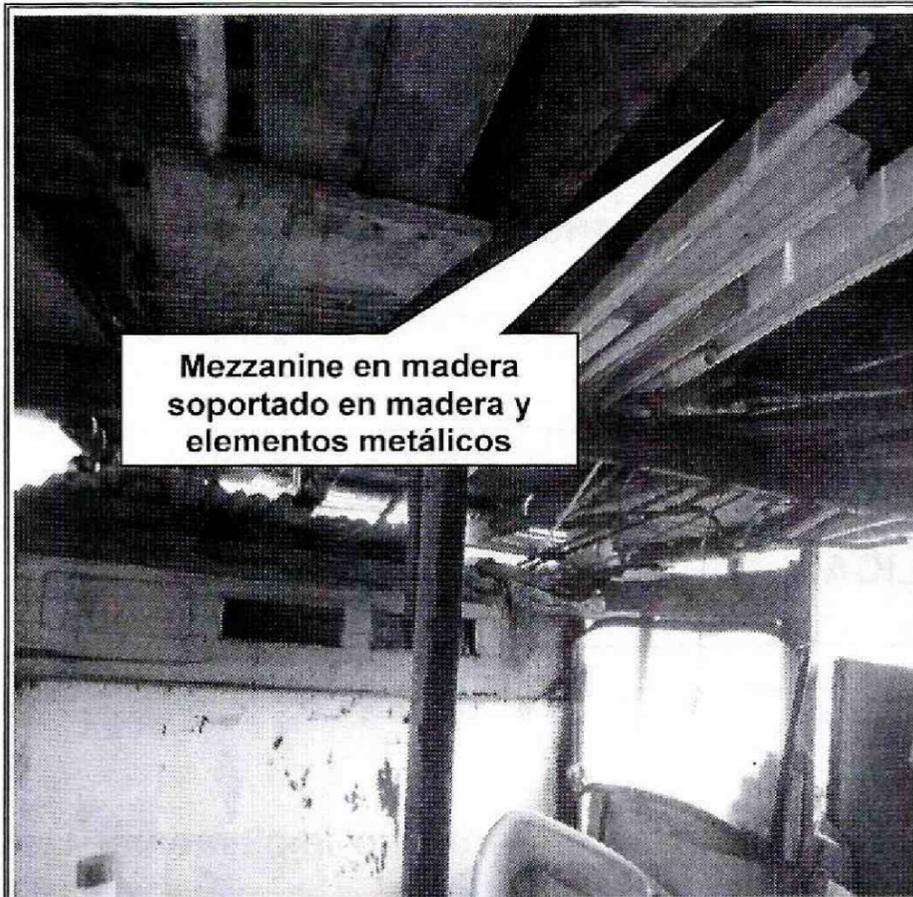
Foto No. 3. Vista interior del predio ubicado en la Transversal 26 C Bis A No. 75 B – 58 Sur Barrio Bella Flor Localidad de Ciudad Bolívar

El predio en comento cuenta con un mezzanine construido en material de recuperación (pedazos de madera) y soportado por una combinación de elementos en madera y elementos metálicos. Adicionalmente se observa unas divisiones internas construidas en combinación de láminas de zinc y pedazos de madera en mal estado.

Mezzanine en madera soportado en madera y elementos metálicos

- De no acatar las recomendaciones plasmadas en el presente informe, se podrían presentar un deterioro progresivo en los elementos de madera que componen la estructura y se podría causar un posible colapso total o parcial de los mismos. Así mismo, de no implementar las medidas para el manejo de aguas de escorrentía superficial y sub superficial se podrían presentar desconfinamientos en el talud donde se encuentra cimentado el predio.

- En el caso de no existir restricciones y/o condicionamientos al uso del suelo para el predio de la Transversal 26 C Bis A No. 75 B – 58 Sur Barrio Bella Flor Localidad de Ciudad Bolívar, se recomienda a los responsables de la vivienda emplazada en el predio de la referencia, implementar acciones para el mantenimiento, reforzamiento y mejoramiento de la calidad de la vivienda, con el apoyo de personal idóneo, garantizando que se cumplan los requerimientos establecidos en el Decreto No. 926 del 19 de marzo de 2010 y Decreto 340 del 13 de Febrero de 2012, Reglamento Colombiano de Construcción Sismo Resistente NSR-10, de acuerdo con la normatividad vigente para el sector, para lo cual se deben tramitar los permisos y licencias respectivos. Esto con el propósito de garantizar durante la vida útil del inmueble, las condiciones adecuadas para su uso.

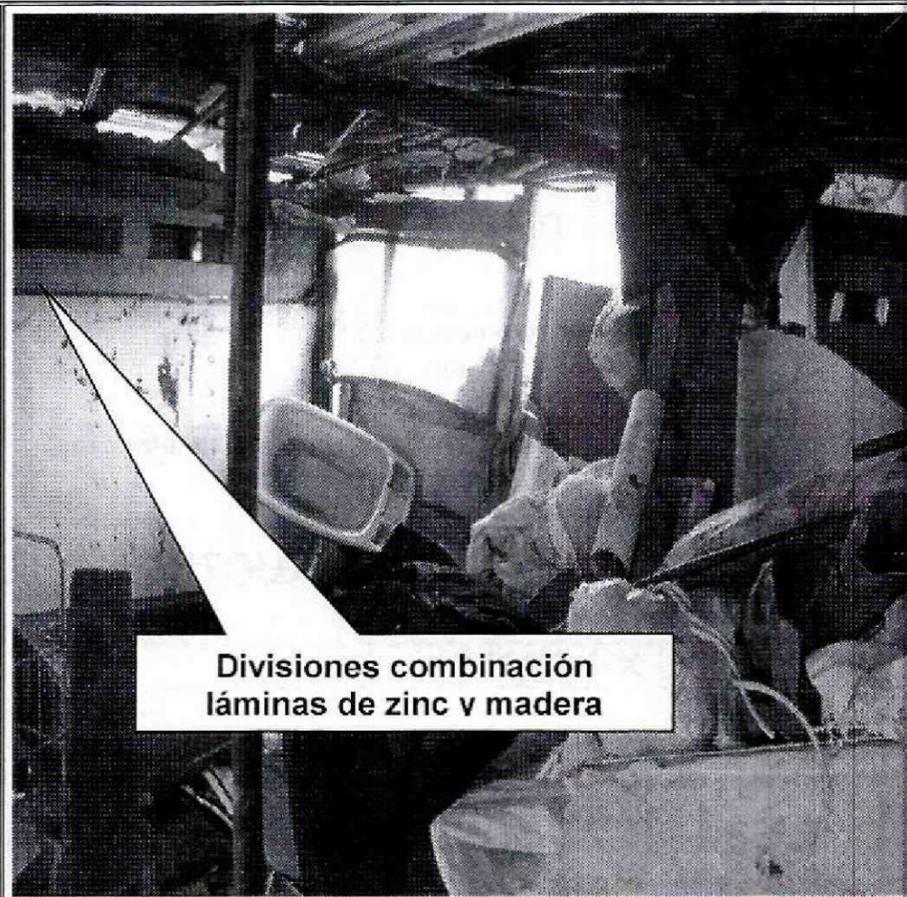
Foto No. 4 Vista al interior de la vivienda emplazada en el predio de la Calle 9 Sur No. 2 – 44 Este Interior 1 Barrio Buenos Aires de la Localidad De San Cristóbal.

Divisiones combinación láminas de zinc v madera

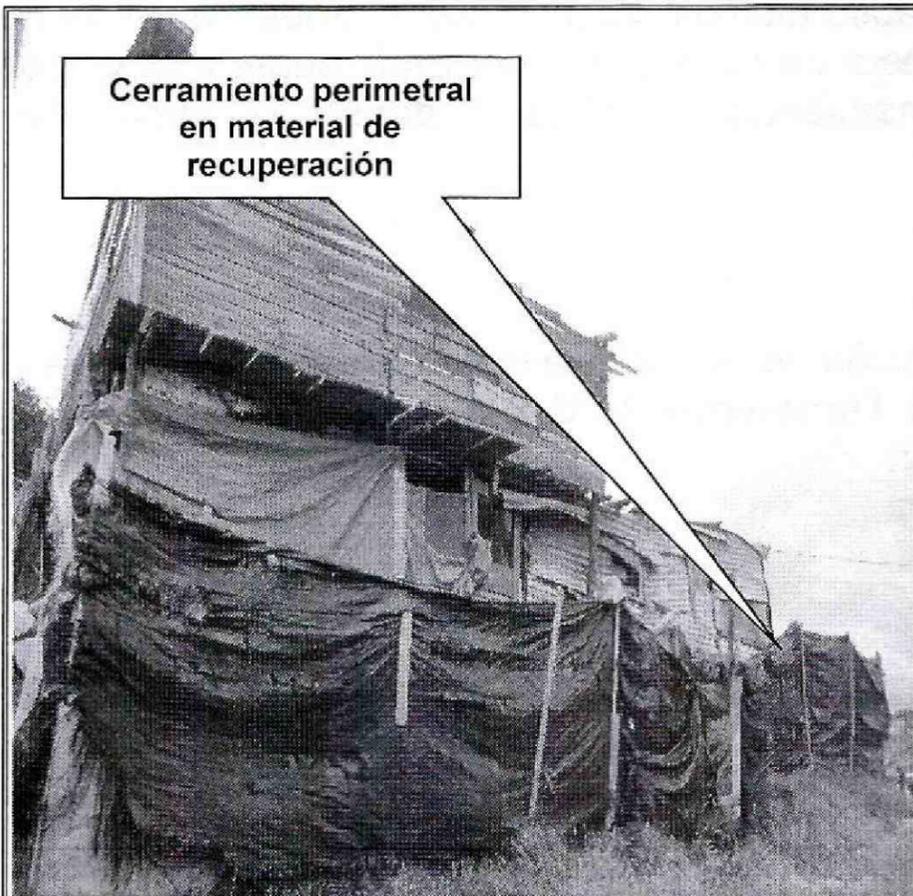
Foto No. 5. Vista exterior del predio ubicado en la Transversal 26 C Bis A No. 75 B – 58 Sur Barrio Bella Flor Localidad de Ciudad Bolívar

En la parte exterior del predio en comento se evidencia un cerramiento construido en material de recuperación (combinación láminas de zinc, pedazos de polisombra y madera). Adicionalmente en la parte frontal del predio en comento se observó un estancamiento de agua sobre una estructura del sistema de alcantarillado (pozo de inspección). Según la inspección visual realizada no se puede evidenciar si es por el rebosamiento del pozo o de un mal manejo de las aguas del predio.

Cerramiento perimetral en material de recuperación

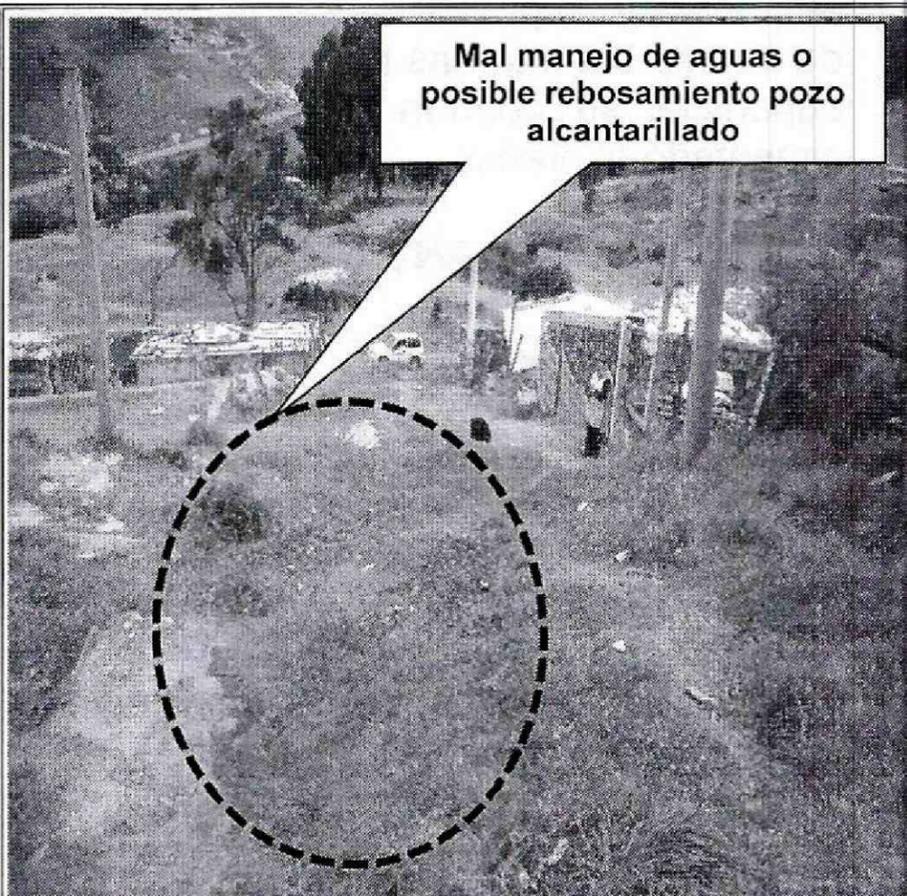
Foto No.6 Vista exterior del predio ubicado en la Transversal 26 C Bis A No. 75 B – 58 Sur Barrio Bella Flor Localidad de Ciudad Bolívar

Mal manejo de aguas o posible rebosamiento pozo alcantarillado

- A la Empresa de Acueducto, Alcantarillado y Aseo de Bogotá EAB, verificar la existencia y funcionalidad de las redes de acueducto y alcantarillado que pudieren existir en el sector comprendido entre la Carrera 26 D y Carrera 26 C Bis y la Diagonal 75 B Sur y la Diagonal 76 Sur en el Barrio Bella Flor sector la Torre de la Localidad de Ciudad Bolívar.
