**DIAGNÓSTICO TÉCNICO DI-7456**  
**SUBDIRECCIÓN DE ANALISIS Y MITIGACIÓN DE RIESGOS**  
**COORDINACIÓN DE ASISTENCIA TECNICA**  
**RAD FOPAE 2014ER13559.**

DIRECCIÓN	Cra. 9 Este con Calle 81 Bis Sur.	ÁREA DIRECTA	3300 m <sup>2</sup>				
BARRIO	Sector catastral Bolonia.	POBLACIÓN ATENDIDA	32				
UPZ	57 - Gran Yomasa.	FAMILIAS	8	ADULTOS	20	NIÑOS	12
LOCALIDAD	05 - Usme.	PREDIOS EVALUADOS	8				
CHIP	AAA0144WPWF.	OFICIO REMISORIO	CR-18623.

REMOCIÓN EN MASA      
 INUNDACIÓN      
 ESTRUCTURAL

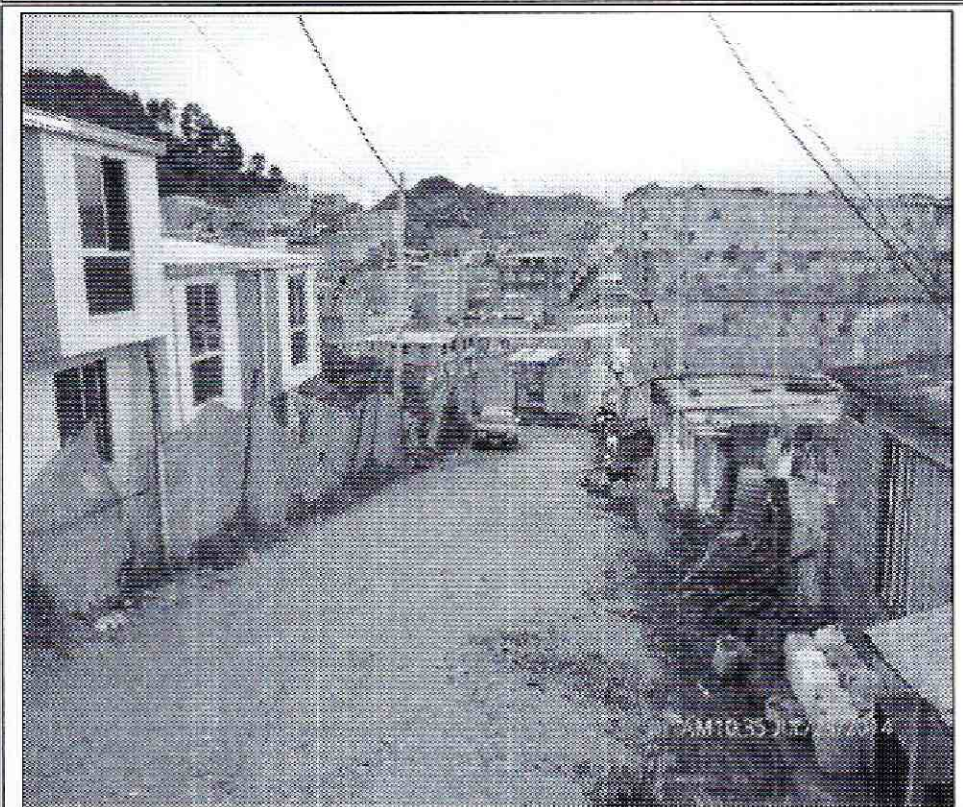
Las viviendas ubicadas en el sector evaluado a la altura de la Carrera 9 Este con Calle 81 Bis Sur, en el sector catastral Bolonia de la localidad de Usme, corresponde a edificaciones de uno (1), dos (2) y tres (3) niveles, construidas bajo sistemas estructurales en mampostería simple, mampostería parcialmente confinada y mampostería confinada, con pisos en mortero y losetas cerámicas, placa de entepiso en concreto reforzado y cubierta en tejas de zinc y fibrocemento, soportada por correas metálicas y de madera, las cuales presentan deficiencias constructivas relacionadas con la carencia y/o continuidad de elementos de confinamiento, tipo vigas y columnas y sobre las cuales no se evidenciaron afectaciones estructurales tales como, grietas, deformaciones y/o pérdida de verticalidad en elementos estructurales, que comprometan la estabilidad de las mismas ante cargas normales de servicio, sin embargo son susceptibles a presentar daños en su estructura ante la presencia de cargas dinámicas (sismo u otras), así como ante la presencia de procesos de inestabilidad del suelo donde se emplazan.

**Fotografía 4.** Vista de la vía vehicular sin pavimentar ubicada a la altura de la Carrera 9 Este con Calle 81 Bis Sur, en el sector catastral Bolonia de la localidad de Usme. Se observa la tipología constructiva de las viviendas del sector.

- A la alcaldía local de Usme y a la Empresa de Acueducto y Alcantarillado de Bogotá - EAAB, desde su competencia y en el caso de no existir restricciones y/o condicionamientos al uso del suelo, identificar el responsable de implementar las acciones necesarias que garanticen el adecuado manejo de las aguas de escorrentía superficial en la vía vehicular ubicada en la Carrera 9 Este con Calle 81 Bis Sur, a fin de evitar situaciones que puedan generar filtraciones de aguas a las viviendas del sector, así como favorecer procesos de inestabilidad del terreno en dicho sector y/o avances en el proceso de remoción en masa observado de dicha zona; garantizando que se cumplan los requerimientos establecidos en el Decreto No. 926 del 19 de marzo de 2010 y el Decreto 340 del 13 de Febrero de 2012, Reglamento Colombiano de Construcción Sismo Resistente NSR-10 de acuerdo con la normatividad vigente y para lo cual deberán tramitarse los permisos y licencias respectivas.
