DIAGNÓSTICO TÉCNICO DI-7256
SUBDIRECCIÓN DE EMERGENCIAS
COORDINACIÓN DE ASISTENCIA TÉCNICA
RADICADO FOPAE 2014ER6303

DIRECCIÓN:	Transversal 19 A No. 95 - 78	ÁREA DIRECTA:	800m ²		
BARRIO:	Chico Norte III sector	POBLACIÓN ATENDIDA:	36		
UPZ:	97 – Chico Lago	FAMILIAS	28	ADULTOS	34
LOCALIDAD:	2 - Chapinero	PREDIOS EVALUADOS	1	NIÑOS	2
CHIP	AAA0098ZLTD	DOCUMENTO REMISORIO	CR-17936

3. DESCRIPCIÓN Y CAUSAS:

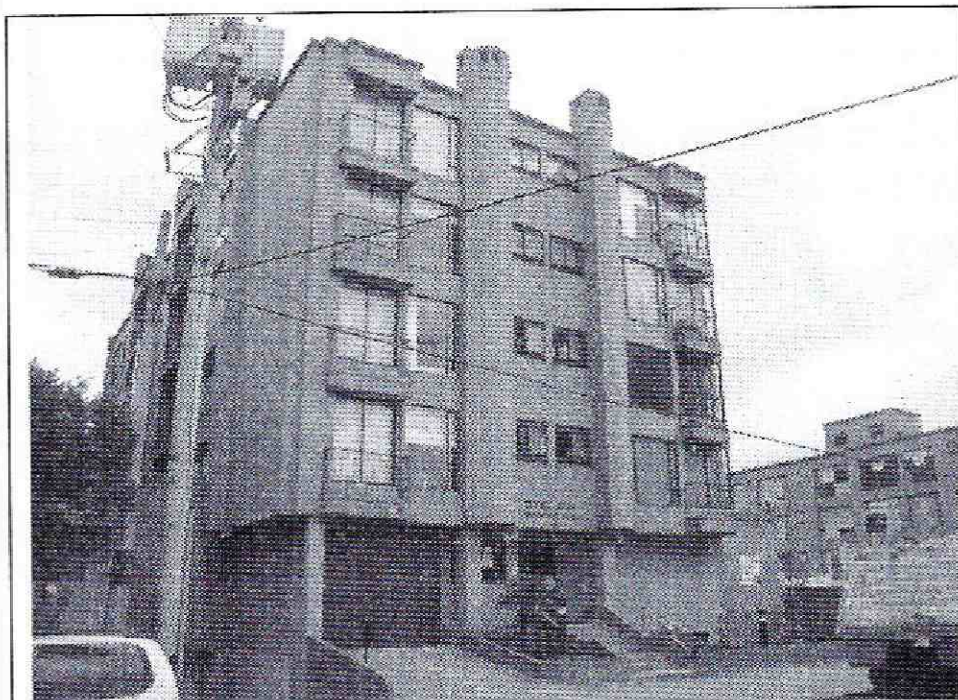
El día 2 de abril de 2014, en atención al radicado FOPAE 2014ER6303; personal del Fondo de Prevención y Atención de Emergencias – FOPAE, realizó visita técnica al predio de la Transversal 19 A No. 95 - 78, del sector catastral Chico Norte III Sector, en la Localidad de Chapinero, donde se emplaza un edificio de cinco (5) niveles, de uso de vivienda, construido posiblemente en sistema estructural de pórticos de concreto reforzado, losa de entrepiso aligerada de concreto reforzado y elementos no estructurales en mampostería simple, el edificio tiene una plataforma adosada hacia el costado norte que encierra los sótanos de parqueadero con una estructura igualmente aporticada posiblemente independiente a la estructura del edificio.

Foto 1. Vista de la fachada del edificio Ozum, emplazado en el predio de la Transversal 19 A No. 95 - 78

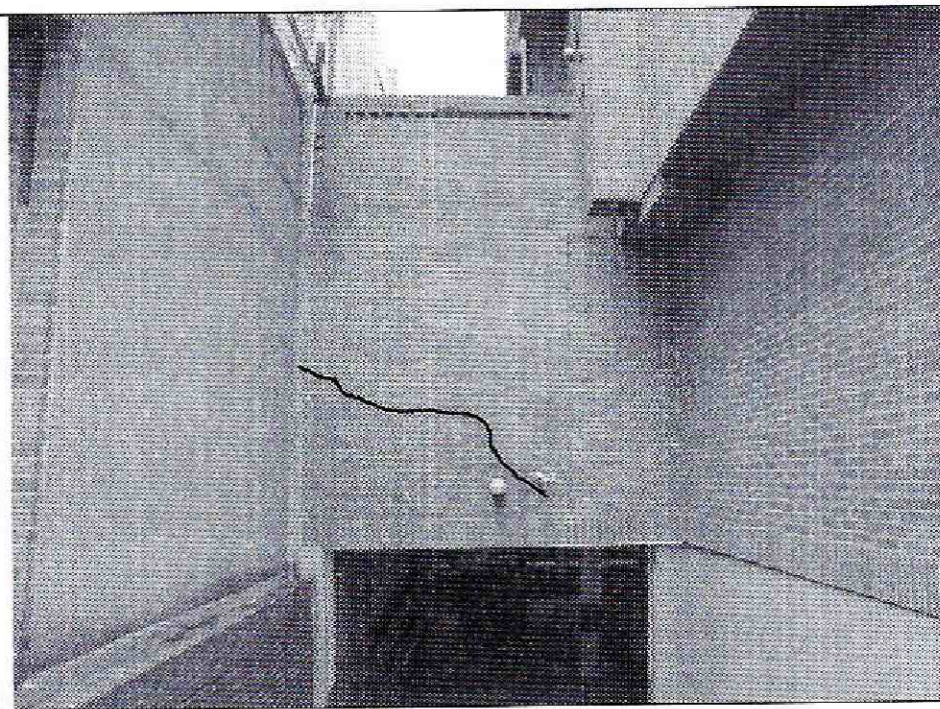
Durante la visita técnica al edificio, se pudo observar un asentamiento localizado hacia el costado nor-oriental del mismo, se observan agrietamientos importantes de tendencias diagonales y longitudinales y de hasta 2 cm de aberturas aproximadamente en el muro que sirve de cerramiento del costado occidental sobre el acceso al sótano de parqueaderos, igualmente en el muro de cerramiento del costado norte del sótano donde es más marcado el asentamiento y en los muros y machones de cerramiento exteriores.

Foto 2. Vista de de los daños en el muro de cerramiento sobre el acceso al sótano de parqueaderos.

- Mantener la restricción parcial de uso de de los espacios del costado norte del edificio emplazado en el predio de la Transversal 19 A No. 95 - 78, del sector catastral Chico Norte III Sector, en la Localidad de Chapinero, hasta tanto se garantice la estabilidad y funcionalidad de los muros afectados.

- A los responsables del predio de la Transversal 19 A No. 95 - 78, del sector catastral Chico Norte III Sector, en la Localidad de Chapinero, se recomienda establecer la capacidad y desempeño de la estructura existente, para lo cual, es necesario adelantar un estudio detallado de Patología que incluya, Vulnerabilidad Estructural, Interacción Suelo-Estructura, etc., que permita establecer las lesiones patológicas y/o las causas detonantes de los daños, con el apoyo de personal idóneo, los cuales deben determinar el tipo de intervención que deberá implementarse a la edificación para llevarla a los niveles de seguridad requeridos de acuerdo con la Ley 400 de 1997 Decreto No. 926 del 19 de marzo de 2010, Reglamento Colombiano de Construcción Sismo Resistente NSR-10 y su actualización con el Decreto No. 340 del 13 de febrero de 2012 y tramitando los permisos y licencias respectivos, este estudio debe ser adelantado por el propietario y/o responsable del inmueble.

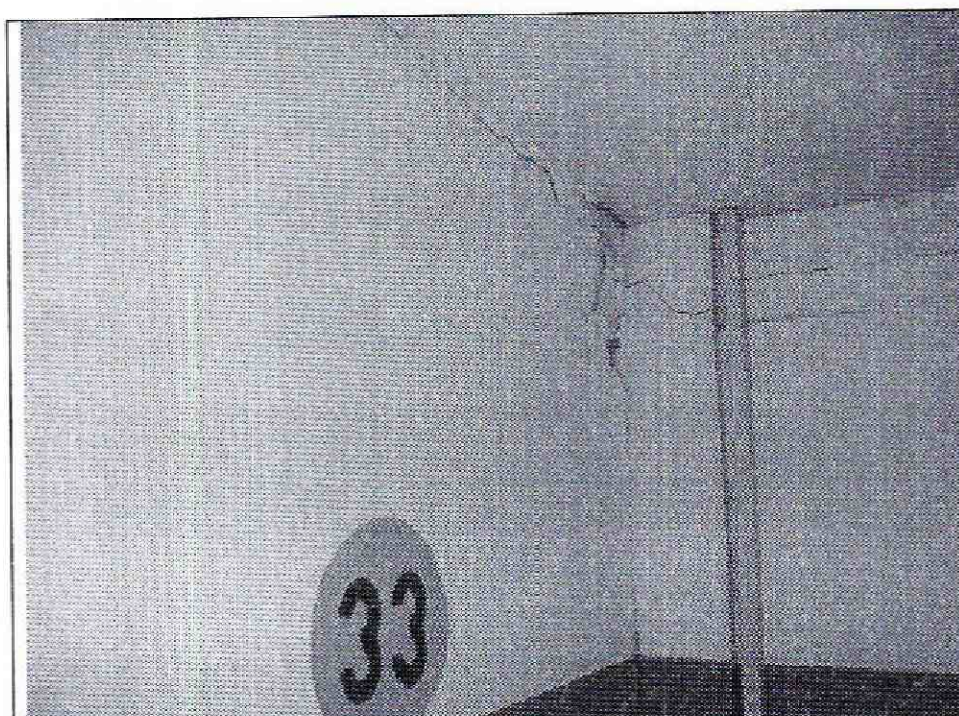
Foto 3. Agrietamientos en los muros de cerramiento del costado norte del predio en la zona del sótano.

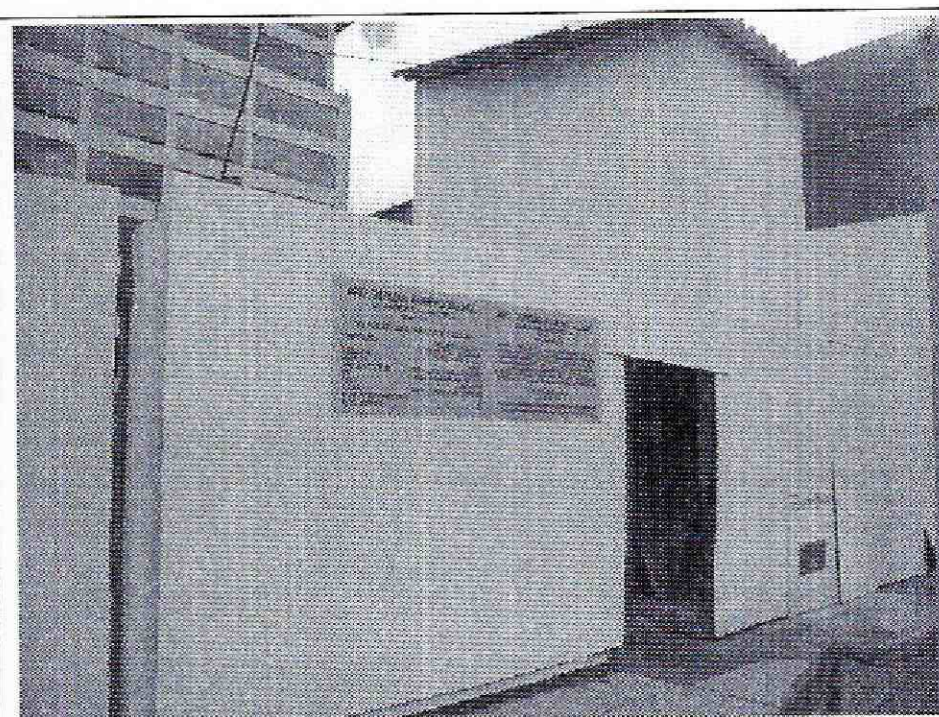
En el predio vecino al sur del edificio visitado, con nomenclatura la Transversal 19 A No. 95 - 56, se adelantan labores de obra de una edificación proyectada a siete (7) niveles y un sótano, sobre la cual en la actualidad, se desarrollan labores de excavación y construcción de la cimentación.

Aunque no existe bajo la inspección visual, una evidencia directa que las acciones de excavación y construcción de la cimentación del predio vecino estén generando los asentamientos, es posible que dichas actividades contribuyan al mismo, por lo tanto es importante mencionar que el proyecto urbanístico que se desarrolla en el predio de la Transversal 19 A No. 95 - 56, debe tener en cuenta la susceptibilidad, vulnerabilidad y/o fragilidad de la estructura pre-existente en el predio de la Transversal 19 A No. 95 - 78, independiente de su grado de vulnerabilidad y debe contemplar las obras adecuadas para

Foto 4. Detalle del predio donde se adelantan labores de obra.

- Al responsable o responsables del proyecto en construcción que se adelanta en el predio de la Transversal 19 A No. 95 - 56, del sector catastral Chico Norte III Sector, en la Localidad de Chapinero, realizar un seguimiento de las condiciones de estabilidad, funcionalidad y seguridad de las edificaciones adyacentes, con una periodicidad tal que se garantice un margen de tiempo para una operación adecuada y oportuna en caso de observarse movimientos en éstos, a fin de advertir y/o evidenciar cambios significativos en el sector afectado, con el objeto de evaluar y definir las acciones inmediatas que se consideren pertinentes.

- Al responsable o responsables del proyecto en construcción que se adelanta en el predio de la Transversal 19 A No. 95 - 56, del sector catastral Chico Norte III Sector, en la Localidad de Chapinero, verificar las actas de vecindad a fin de constatar las condiciones del edificio afectado antes de iniciadas las obras y compararlas con las condiciones actuales, para poder establecer si o no se han presentado afectaciones durante la ejecución del proyecto; en caso afirmativo implementar las acciones necesarias, que garanticen llevar los predios a las condiciones de estabilidad y habitabilidad que tenían antes de iniciadas las labores en obra, acciones que deberán implementarse con el apoyo de personal idóneo.
