DIAGNÓSTICO TÉCNICO DI - 7607
SUBDIRECCIÓN DE ANÁLISIS DE RIESGOS Y EFECTOS DE CAMBIO CLIMÁTICO
COORDINACIÓN DE ASISTENCIA TÉCNICA
EVENTO SIRE 2355856

DIRECCIÓN	Agua linda la tranquilidad las Violetas Sur	ÁREA DIRECTA	1 Ha				
BARRIO	Vereda Los Soches	POBLACIÓN ATENDIDA	12				
LOCALIDAD	Usme	FAMILIAS	2	ADULTOS	8	NIÑOS	4
UPZ	Sin definir	PREDIOS EVALUADOS	2				
CHIP	AAA0142YMCN	OFICIO REMISORIO	CR-18954

REMOCIÓN EN MASA

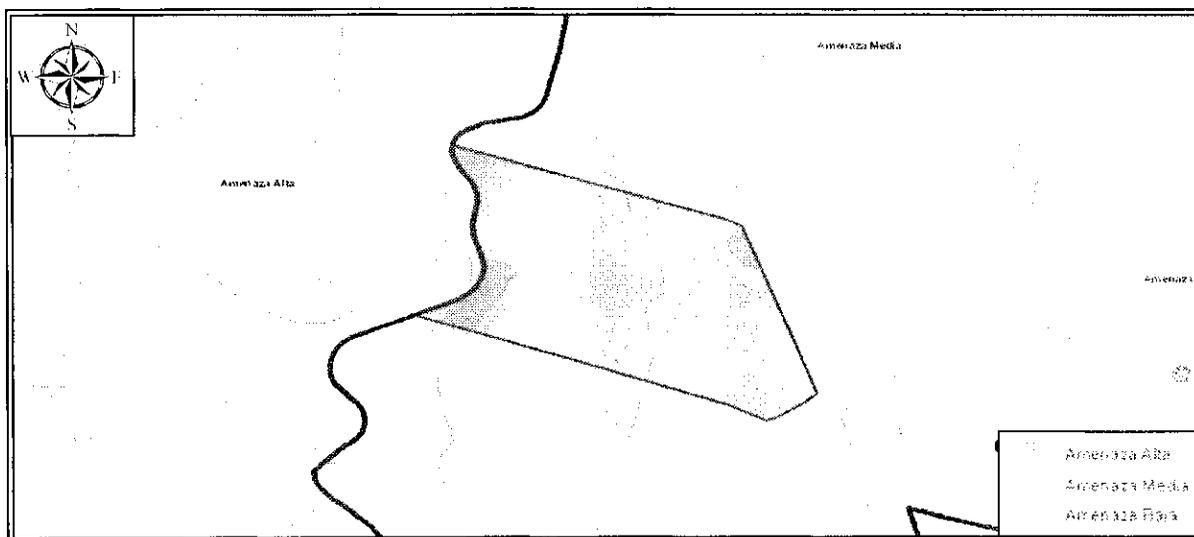
(Decreto 190 de 2004, por el cual se compilan los decretos 619 de 2000 y 469 de 2003), se le da una categorización de nivel de **AMENAZA BAJA Y ALTA** por procesos de remoción en masa y no presenta amenaza por inundación.

Figura 1. Localización y nivel de amenaza baja y alta del predio Agua Linda la tranquilidad las Violetas Sur vereda los Soches de la localidad de Usme.

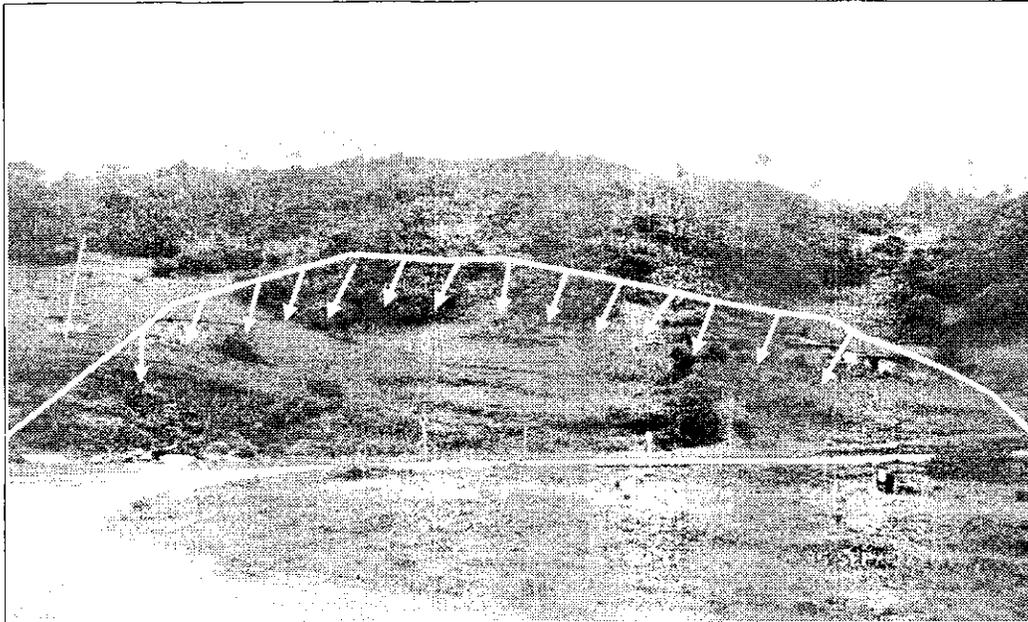
Según lo observado, el proceso de remoción en masa identificado involucra un volumen de masa inestable cercana a los 2.000m³, compuesta por suelo residual y cobertura vegetal, es de notar que hacia la corona del proceso de remoción en masa se identificó un escarpe entre 0.50m y 1m en una longitud de 20m aproximadamente, así como algunas grietas de tracción con aberturas de 10cm en longitudes de hasta 10m, por lo que es posible que se presenten movimientos del terreno adicionales.

Fotografía 1. Proceso de remoción en masa que involucró un volumen de masa inestable cercana a los 2.000m³, compuesta por suelo residual y cobertura vegetal.

- Se recomienda evacuar e incluir con prioridad técnica uno (1) en el programa de Reasentamiento de Familias Ubicadas en Zonas de Alto Riesgo No Mitigable, en la modalidad de Reubicación (insitu) de acuerdo a lo estipulado en el Decreto 255 del 12 de Junio de 2013, las viviendas emplazadas en el predio rural denominado Agua Linda la tranquilidad las Violetas Sur, vereda los Soches de la localidad de Usme. (ver tabla 2.)

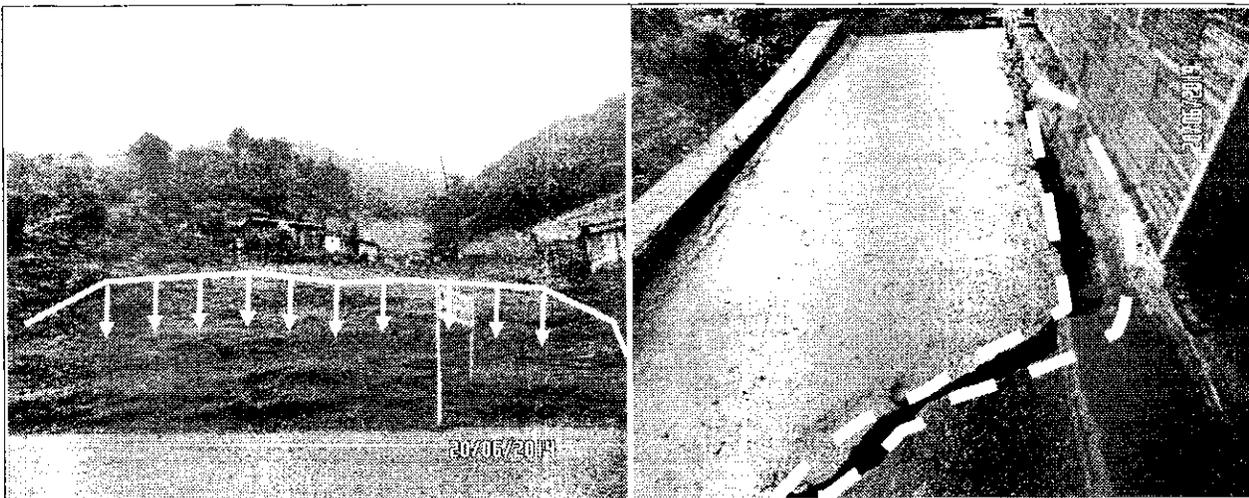
Hacia el costado sur de predio, parte media del proceso de remoción en masa evidenciado, se emplazan dos viviendas de un (1) nivel construidas en mampostería simple, cuentan con una cubierta en tejas de asbesto cemento con un entramado en madera que a su vez se apoyan sobre los muros perimetrales, las cuales presentan deficiencias constructivas relacionadas principalmente con la carencia de elementos de confinamiento del tipo vigas y columnas. Los muros de cerramiento y perimetrales presentan fisuras y grietas características las cuales comprometen la habitabilidad y estabilidad de las viviendas, adicional a esto el estar inmersas en el vector principal del deslizamiento evidencia a un más el compromiso en la estabilidad de dichas viviendas, por lo que se recomendó su evacuación definitiva.

Fotografía 2 y 3. Vista desde el exterior de la vivienda emplazada en el predio rural denominado Agua Linda la tranquilidad las Violetas Sur, vereda los Soches de la localidad de Usme, donde habita la señora Mary Torres y su familia.

- Recomendación de evacuación de las viviendas emplazadas en el predio rural denominado Agua linda la tranquilidad las Violetas Sur, vereda los Soches de la localidad de Usme. Acción desarrollada bajo las actas de recomendación de evacuación No. 6080 y 6167 del 20 de Junio de 2014. Ver tabla 1.

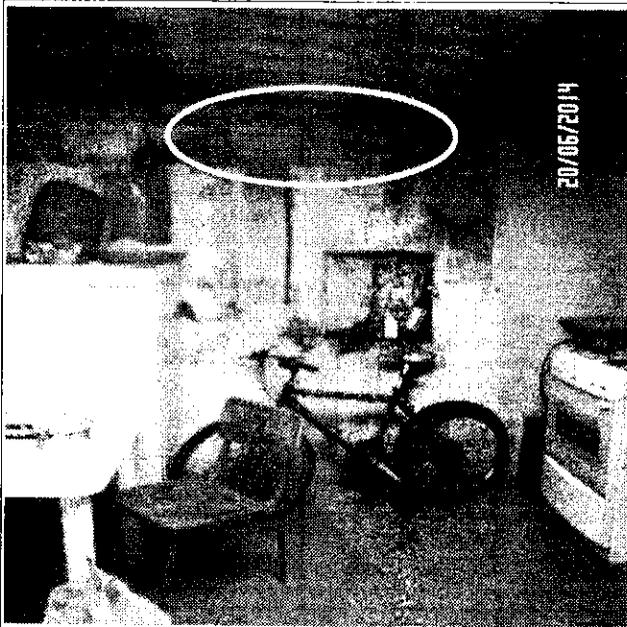
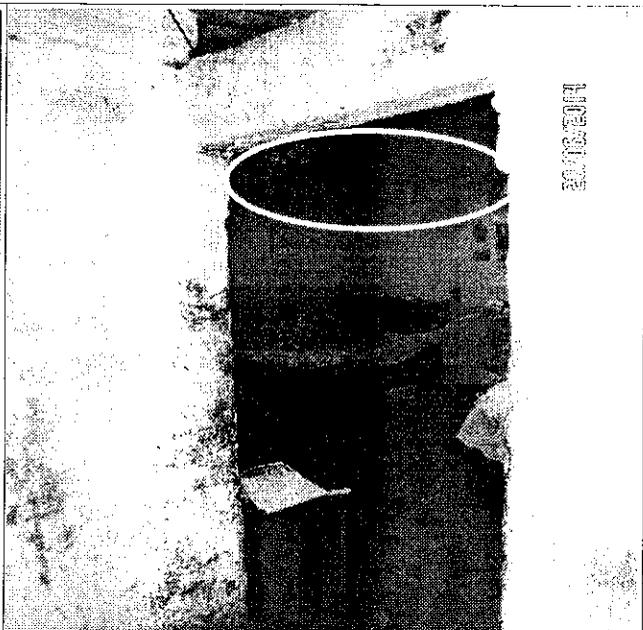
Fotografía 4 y 5. Vista al interior de la vivienda emplazada en el predio rural denominado Agua linda la tranquilidad las Violetas Sur, vereda los Soches de la localidad de Usme, donde habita la señora MARY TORRES y su familia.

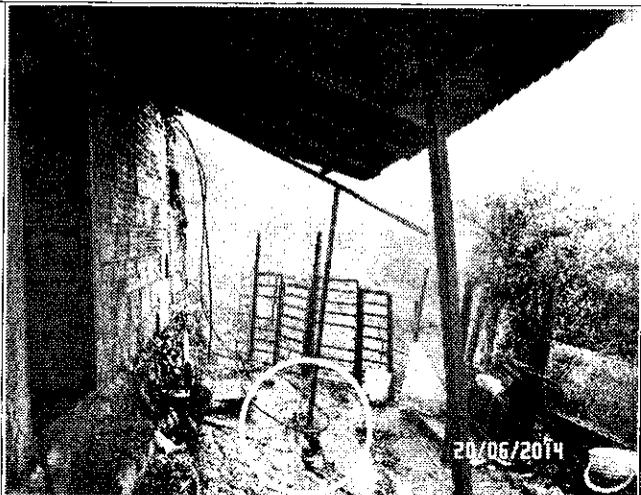
Fotografía 6 y 7. Vista desde el exterior de la vivienda emplazada en el predio rural denominado Agua linda la tranquilidad las Violetas Sur, vereda los Soches de la localidad de Usme, donde habita la señor DARIO EDILBERTO GARZON y su familia.

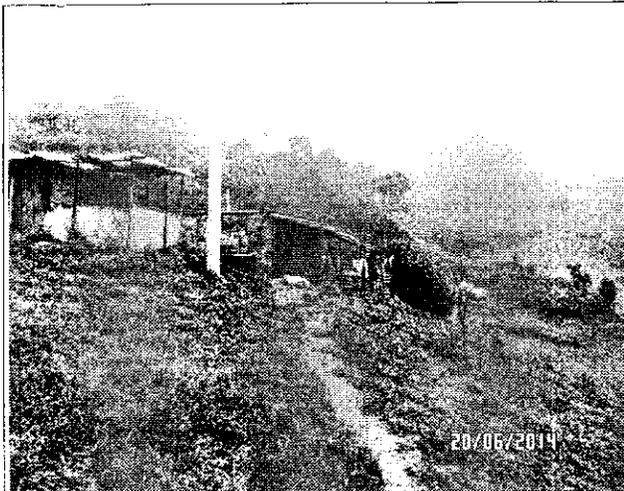
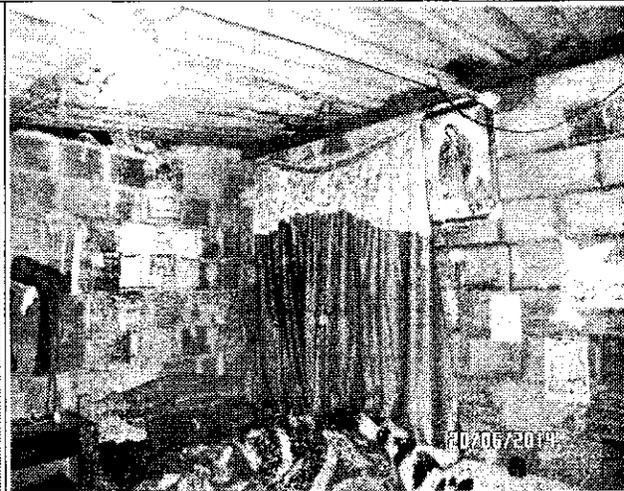
Fotografía 8 y 9. Vista desde el interior de la vivienda emplazada en el predio rural denominado Agua linda la tranquilidad las Violetas Sur, vereda los Soches de la localidad de Usme, donde habita el señor Darío Edilberto Garzón y su familia.
