DIAGNÓSTICO TÉCNICO – DI-8046
SUBDIRECCIÓN DE ANÁLISIS DE RIESGOS Y EFECTOS DE CAMBIO CLIMÁTICO
COORDINACIÓN DE ASISTENCIA TÉCNICA
RADICADO IDIGER 2015ER5905

DIRECCIÓN	Carrera 16 Bis B No. 78-45 Sur	ÁREA DIRECTA	150 m ²				
BARRIO	El Divino Niño	POBLACIÓN ATENDIDA	7				
UPZ	68 – El Tesoro	FAMILIAS	1	ADULTOS	2	NIÑOS	5
LOCALIDAD	19 – Ciudad Bolívar	PREDIOS EVALUADOS	1				
CHIP	AAA0172CKUZ	OFICIO REMISORIO	CR-20237

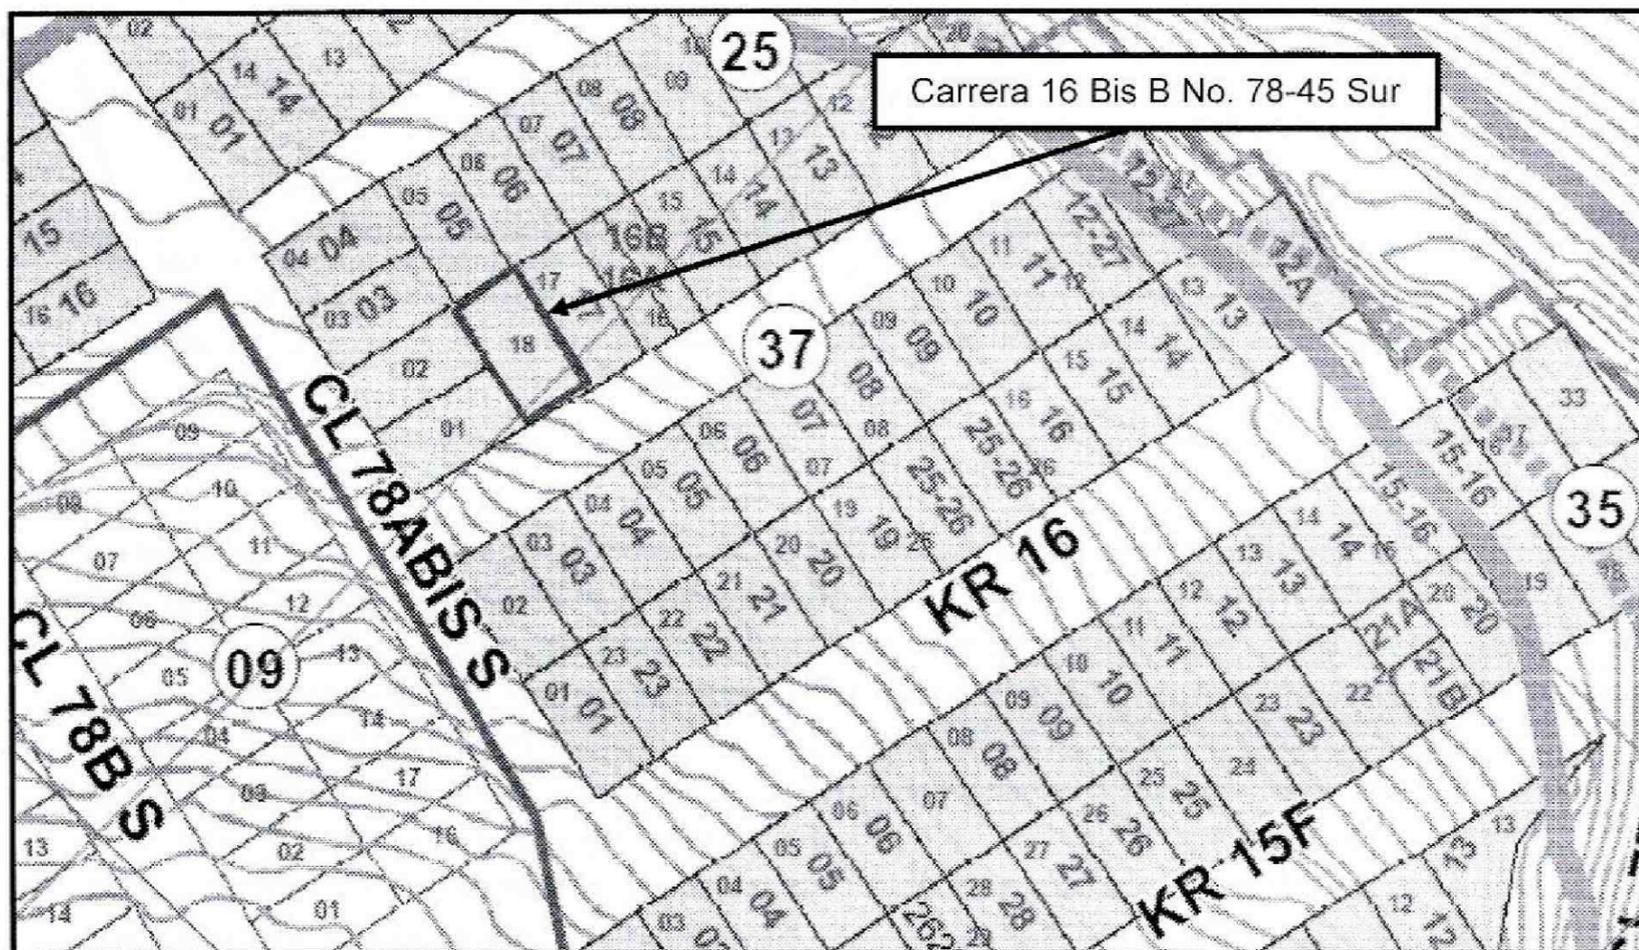
Se pudo constatar en el Concepto Técnico CT – 6964 que el predio de la Carrera 16 Bis B No. 78-45 Sur corresponde, a la Manzana 25 Lote 18, para el cual fue asignada una condición de Amenaza Alta de Inundación por Avenidas Torrenciales. Es importante mencionar que al momento de hacer la identificación predial, para la realización del estudio, el predio de la referencia no se encontraba construido.

Figura 3. Localización y condición de Amenaza Alta de Inundación por Avenidas Torrenciales del predio de la Carrera 16 Bis B No. 78-45 Sur, correspondiente al Lote 18 de la Manzana 25 del Barrio el Divino Niño de la localidad de Ciudad Bolívar. Tomado del CT- 6964.

- *Se recomienda no urbanizar, ni construir en los predios vacíos (se identifican dentro de la tabla 9 del concepto) ya que por la condición de amenaza alta de inundación por avenidas torrenciales su uso debe quedar restringido, destinándolo como suelo de protección por riesgo, en cumplimiento del artículo 145 del Decreto 190 de 2004 (Plan de Ordenamiento Territorial POT).*

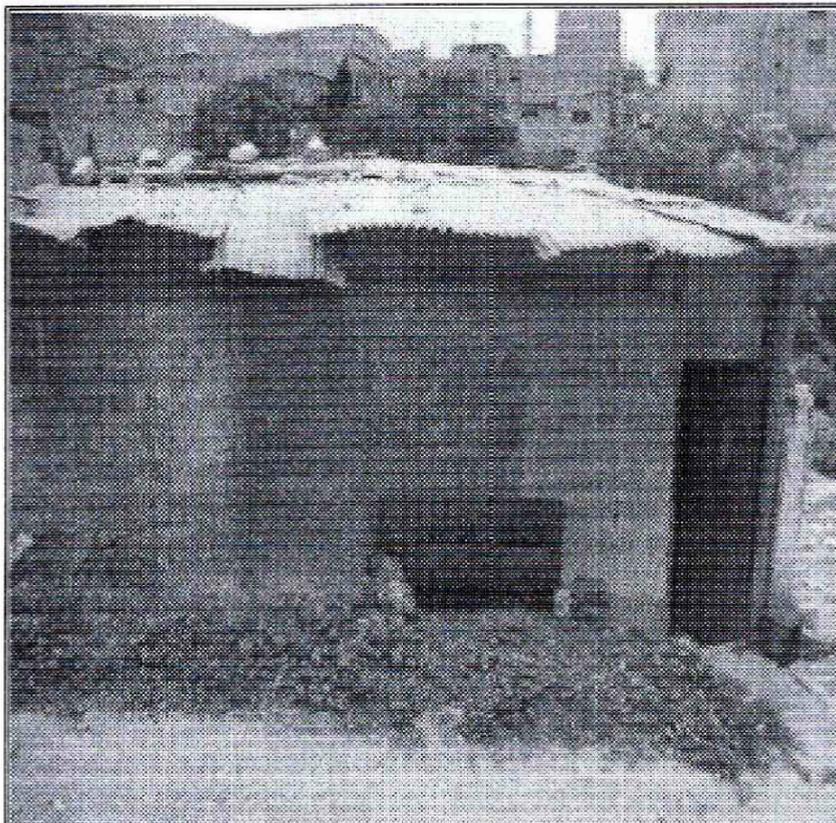
En el predio de la Carrera 16 Bis B No. 78-45 Sur, en el Barrio El Divino Niño de la Localidad Ciudad Bolívar, se emplaza una vivienda de un (01) nivel, construida en madera, con una cubierta liviana en láminas de zinc soportada por un entramado en madera que descansa sobre los elementos de cerramiento perimetral de la vivienda; construida de forma palafítica por elementos de madera los cuales se encuentran sobre el terreno natural. En la inspección visual realizada se identificó un muro en mampostería simple que sirve como elemento de cerramiento perimetral sobre el costado norte, muro que posiblemente hacia parte de la construcción vecina la cual fue demolida. Sobre el muro en cemento se encuentran soportados los elementos de cerramiento perimetral en madera del predio sobre el costado norte.

Foto No. 1. Vista frontal del predio de la Carrera 16 Bis B No. 78-45 Sur Barrio El Divino Niño Localidad de Ciudad Bolívar

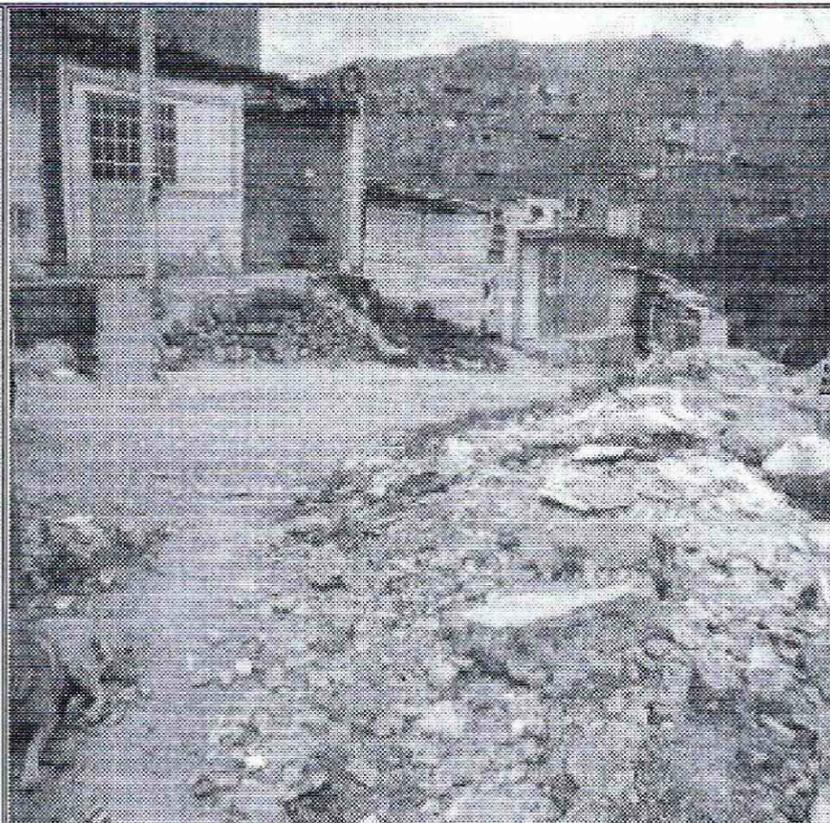
En atención a radicado IDIGER 2015ER5905, personal del Instituto Distrital de Gestión de Riesgo y Cambio Climático - IDIGER, realizó visita técnica el día Quince (15) de Abril de 2015 al predio de la Carrera 16 Bis B No. 78-45 Sur, en el Barrio El Divino Niño de la Localidad Ciudad Bolívar. En el sector se emplazan viviendas de uno (1) y dos (02) niveles construidas en mampostería simple, con cubiertas livianas en tejas de asbesto cemento y/o zinc; viviendas que en términos generales presentan deficiencias constructivas relacionadas con la ausencia de elementos de confinamiento y amarre; pero en las que no se identificó ningún tipo de daño que indique compromiso en su estabilidad estructural y habitabilidad en el corto plazo, las vías de acceso al sector se encuentran en material de afirmado y cuenta con la disponibilidad de algunos servicios públicos. Las viviendas del sector se ubican en la parte media de una ladera de pendiente moderada, fueron acomodadas al terreno por medio de la realización de taludes de corte y relleno de una manera anti técnica, dadas las condiciones topográficas del sector (ver foto 2); así mismo es importante mencionar que varias viviendas del sector han sido demolidas.

Foto No. 2. Vista alrededores del predio de la Carrera 16 Bis B No. 78-45 Sur Barrio El Divino Niño Localidad de Ciudad Bolívar

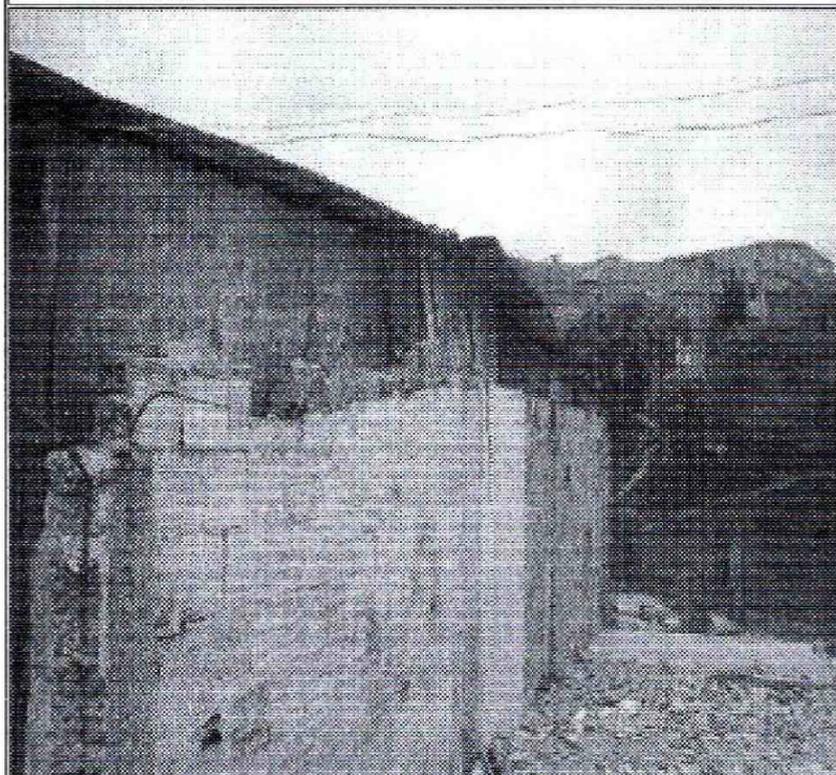
Foto No. 3. Vista muro construcción vecina demolida

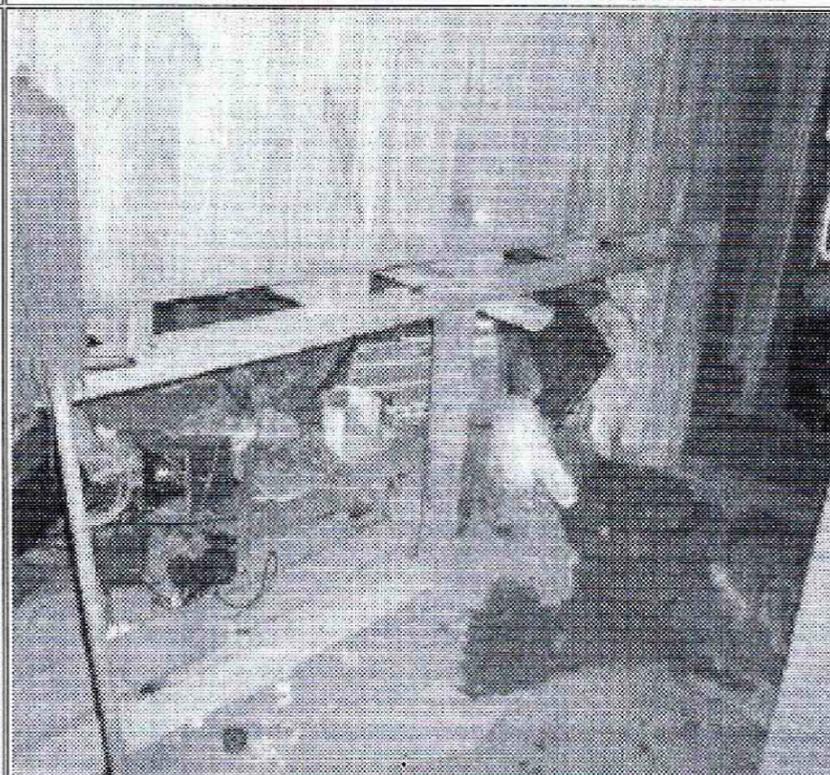
Foto No. 4. Vista interna del predio de la Carrera 16 Bis B No. 78-45 Sur Barrio El Divino Niño Localidad de Ciudad Bolívar
