**DIAGNÓSTICO TÉCNICO – DI-8261**  
**SUBDIRECCIÓN DE ANÁLISIS DE RIESGOS Y EFECTOS DE CAMBIO CLIMÁTICO**  
**COORDINACIÓN DE ASISTENCIA TÉCNICA**  
**RADICADO IDIGER 2015ER7769**

DIRECCIÓN	Dg 62H Bis Sur No. 74A – 53.	ÁREA DIRECTA	200 m <sup>2</sup>				
BARRIO	Conjunto Residencial Altos de Galicia	POBLACIÓN ATENDIDA	40				
UPZ	69 – Ismael Perdomo	FAMILIAS	8	ADULTOS	24	NIÑOS	16
LOCALIDAD	19 – Ciudad Bolívar	PREDIOS EVALUADOS	8				
CHIP	AAA0185NAEP	OFICIO REMISORIO	CR-20665

REMOCIÓN EN MASA

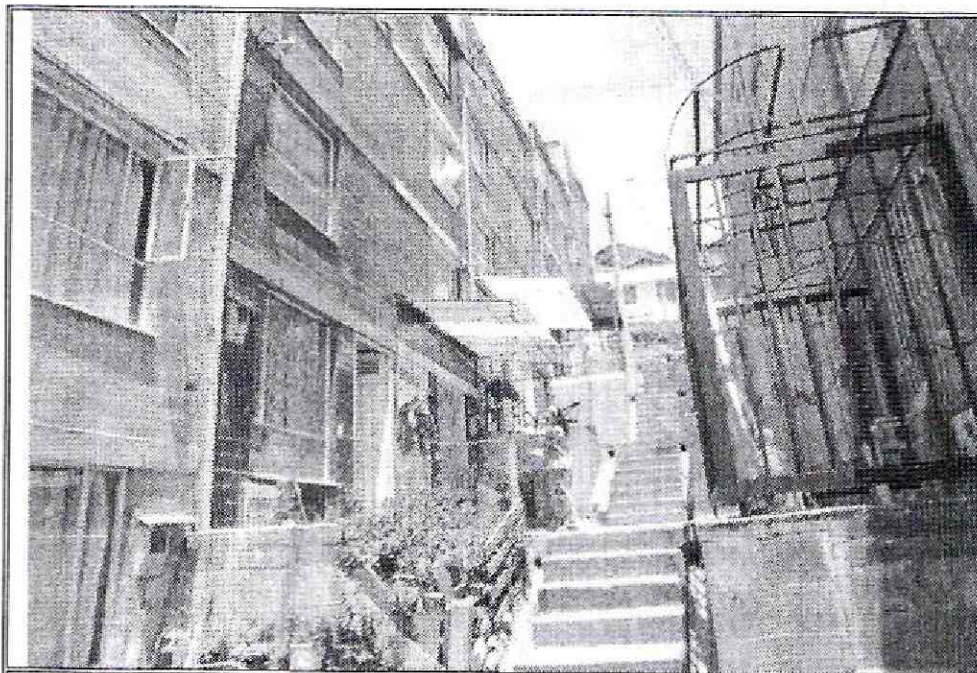
En atención a radicado IDIGER 2015ER7769, personal del Instituto Distrital de Gestión de Riesgo y Cambio Climático - IDIGER, realizó visita técnica el día veintidós (22) de Mayo de 2015 al predio de la Diagonal 62H Bis Sur No. 74A - 53, Conjunto Residencial Altos de Galicia, de la Localidad de Ciudad Bolívar; notándose que en el sector existen cinco (5) bloques, constituidos por 20 viviendas cada uno, para un total de 100, viviendas de tres (3) niveles cada una, construidas en mampostería estructural, con cubiertas en teja de asbesto cemento (Ver foto 1).

**Foto No. 1.** Aspecto de las viviendas emplazadas en el predio de la Diagonal 62H Bis Sur No. 74A - 53, Conjunto Residencial Altos de Galicia, de la Localidad de Ciudad Bolívar.

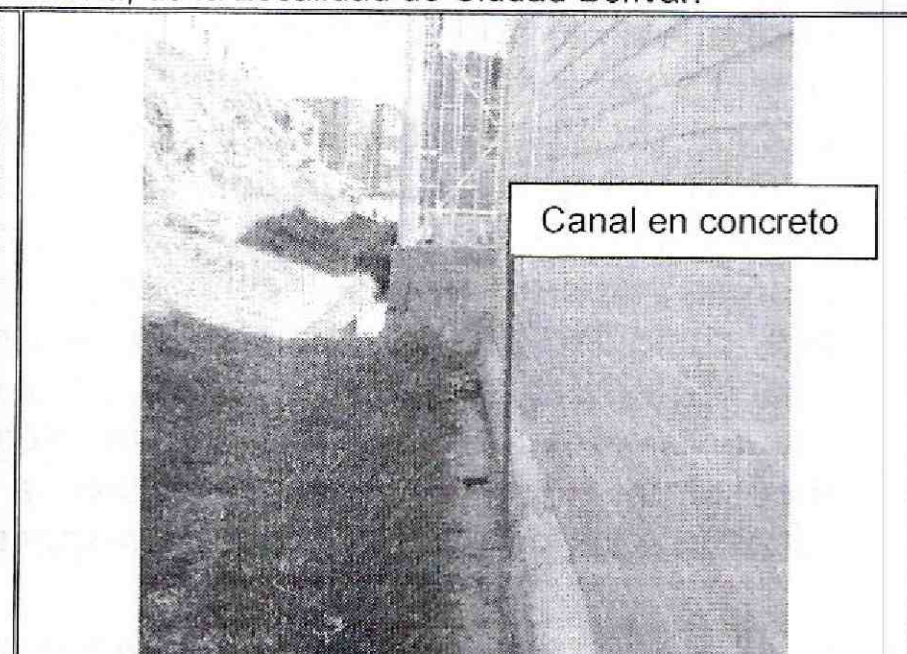
talud de corte con una pendiente cercana a los 60°, altura de 4 metros y longitud de 50 metros aproximadamente. Como medida de contención se implementó en la parte superior sobre el costado nororiental del talud un muro en concreto reforzado con dimensiones de 15 metros de longitud por unos 4 metros de altura (Ver foto 2). La otra sección (costado suroriental, parte inferior) del talud de 50 m aproximadamente, no presenta medidas de protección, se evidencian afectaciones como desprendimientos menores de la cobertura vegetal, material depositado en la base del talud, sin causar afectaciones sobre las viviendas allí emplazadas. Para el manejo de aguas de escorrentía superficial y subsuperficial, existe en el tramo donde se encuentra protegido el talud, un canal en concreto en la parte inferior del talud y lloraderos en el muro de contención del talud (Ver fotografía 3 y 4).

**Foto No. 4.** Vista del canal en concreto, sobre el costado nororiental del predio de la Diagonal 62H Bis Sur No. 74A - 53, Conjunto Residencial Altos de Galicia, de la Localidad de Ciudad Bolívar.

- Implementar por parte de los responsables del predio de la Diagonal 62H Bis Sur No. 74 A – 53, donde se emplaza el Conjunto Residencial Altos de Galicia, de la Localidad de Ciudad Bolívar, obras de protección y drenaje, sobre el costado nororiental del talud, para garantizar la estabilidad del mismo.
- Al responsable y/o responsables del predio de la Diagonal 62H Bis Sur No. 74 A – 53, donde se emplaza el Conjunto Residencial Altos de Galicia, de la Localidad de Ciudad Bolívar, realizar monitoreo a las condiciones de estabilidad del talud de corte ubicado sobre el costado nororiental del conjunto, e informar al IDIGER si se presentan cambios importantes que alteren o modifiquen de manera significativa las condiciones del mismo.
