DIAGNÓSTICO TÉCNICO DI-8356
SUBDIRECCIÓN DE ANALISIS DE RIESGOS Y EFECTOS DE CAMBIO CLIMATICO
COORDINACION DE ASISTENCIA TECNICA
RADICADO IDIGER 2015ER10795

DIRECCIÓN	Transversal 28, entre Calles 58C Sur y Avenida Calle 61 Sur	ÁREA DIRECTA	1500 m ²				
BARRIO	Arborizadora Baja	POBLACIÓN ATENDIDA	56				
UPZ	77 – Zona Franca	FAMILIAS	14	ADULTOS	32	NIÑOS	24
LOCALIDAD	19 – Ciudad Bolívar	PREDIOS EVALUADOS	14				
CHIP	Quebrada Limas E89501,19 – N110849,68	OFICIO REMISORIO	CR-20929

REMOCIÓN EN MASA

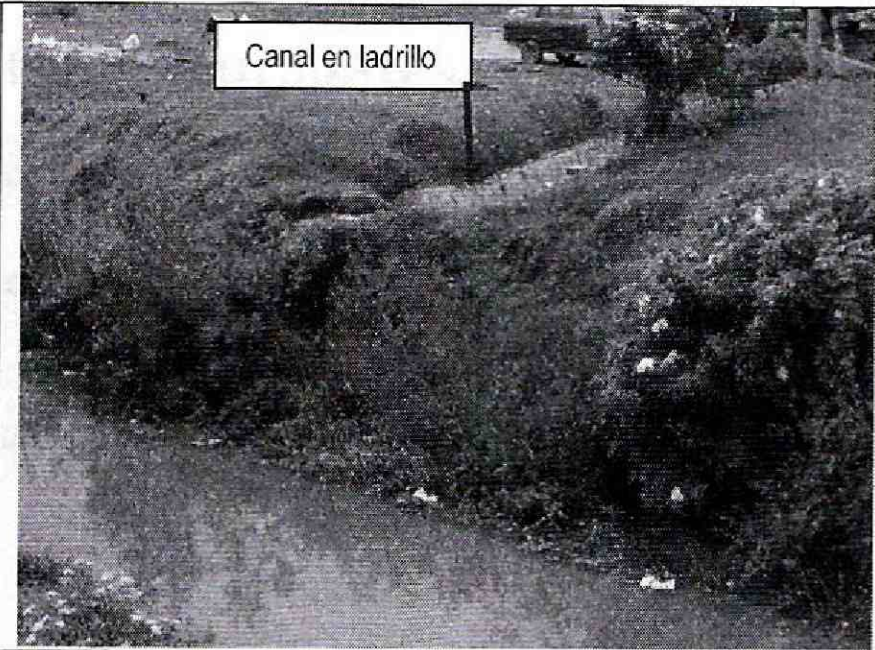
En el sector comprendido entre la Transversal 28 con Calles 58C Sur hasta la Calle 61 Sur, donde se están realizando las obras de recuperación integral, de acuerdo con el contrato de obra 1-01-24324300-00905-2014, entre el Acueducto de Bogotá y el Consorcio Limas 2014, en el Barrio Arborizadora Baja, de la Localidad de Ciudad Bolívar. (Ver fotografía 1). En la margen izquierda de la Quebrada Limas del sector visitado, se evidencia la ejecución de obras de recuperación integral de la Quebrada, consistentes en la construcción de un sendero peatonal y una plazoleta en adoquín con base en arena lavada, obras que se separan del borde del cauce de la Quebrada aproximadamente de 1.5 metros de distancia. Así mismo se observan obras hidráulicas para el manejo de aguas de escorrentía superficial como un canal en concreto en la margen izquierda de la Quebrada Limas y un canal en ladrillo en la margen derecha. (Ver fotografía 2, 3, 4, 5, 6 y 7). No se observan condiciones inseguras a la comunidad, por la ejecución de la obra.

Fotografías 3 y 4. Talud de corte margen izquierdo aguas abajo de la Quebrada Limas, empradizado con pasto kikuyo y canal en ladrillo, para vertimiento de aguas residuales, en el sector del Barrio Arborizadora Baja, de la Localidad de Ciudad Bolívar.

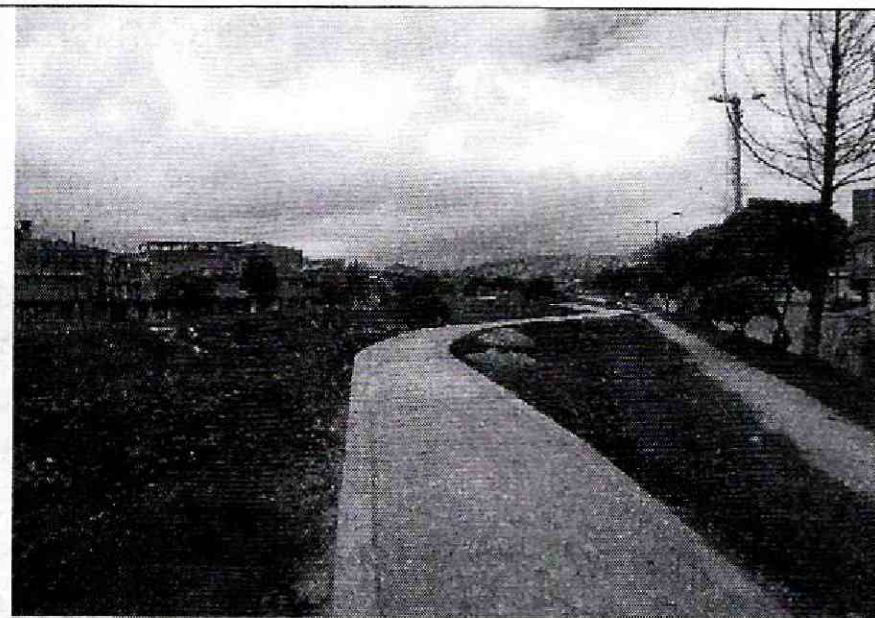
Fotografías 5 y 6. Aspecto del canal en concreto y obras de recuperación integral ejecutadas por la firma Consorcio Limas 2014, sobre la margen izquierda, aguas abajo de la Quebrada Limas.

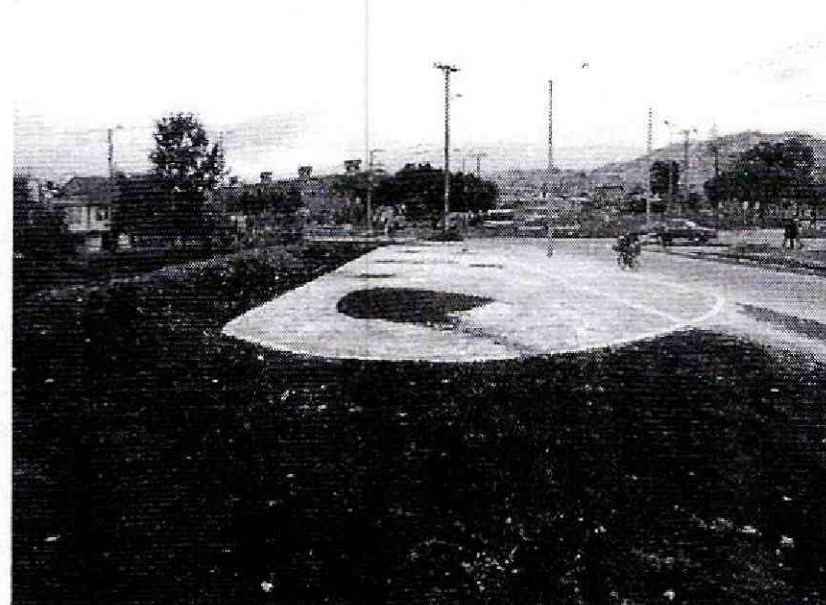
Fotografías 7. Obras de recuperación integral ejecutadas por la firma Consorcio Limas 2014, en el sector del Barrio Arborizadora Baja, de la Localidad de Ciudad Bolívar.

- A la Empresa de Acueducto de Bogotá - EAB y a la Alcaldía Local de Ciudad Bolívar, dentro de sus respectivas competencias, realizar el pertinente seguimiento a las obras de recuperación integral que se desarrollan dentro del marco del contrato de obra No. 1-01-24324300-00905-2014, firmado por el Consorcio Limas 2014 y la EAB, en el sector de la Transversal 28, entre Calles 58C Sur y Avenida Calle 61 Sur, en el Barrio Arborizadora Baja, de la Localidad de Ciudad Bolívar, lo anterior con el fin de prever y/o minimizar la posibilidad de daños y/o afectaciones que puedan favorecer la presencia de riesgos sobre la infraestructura pública y privada y por ende se vea comprometida la integridad física de la comunidad de dicho sector.
