DIAGNÓSTICO TÉCNICO DI - 8495
SUBDIRECCIÓN DE ANÁLISIS DE RIESGOS Y EFECTOS DE CAMBIO CLIMÁTICO
COORDINACIÓN DE ASISTENCIA TÉCNICA
RADICADO IDIGER No. 2015ER15031

Se identifica un proceso de remoción en masa de carácter local que involucró un volumen de material de aproximadamente 30 metros cúbicos en la margen derecha del río Fucha, lo que ocasionó la pérdida de la banca de la vía vehicular interna de acceso a la escuela de logística Vitelma en un tramo de aproximadamente 40 metros, razón por la cual los responsables realizaron una restricción de uso del tramo de este carril.

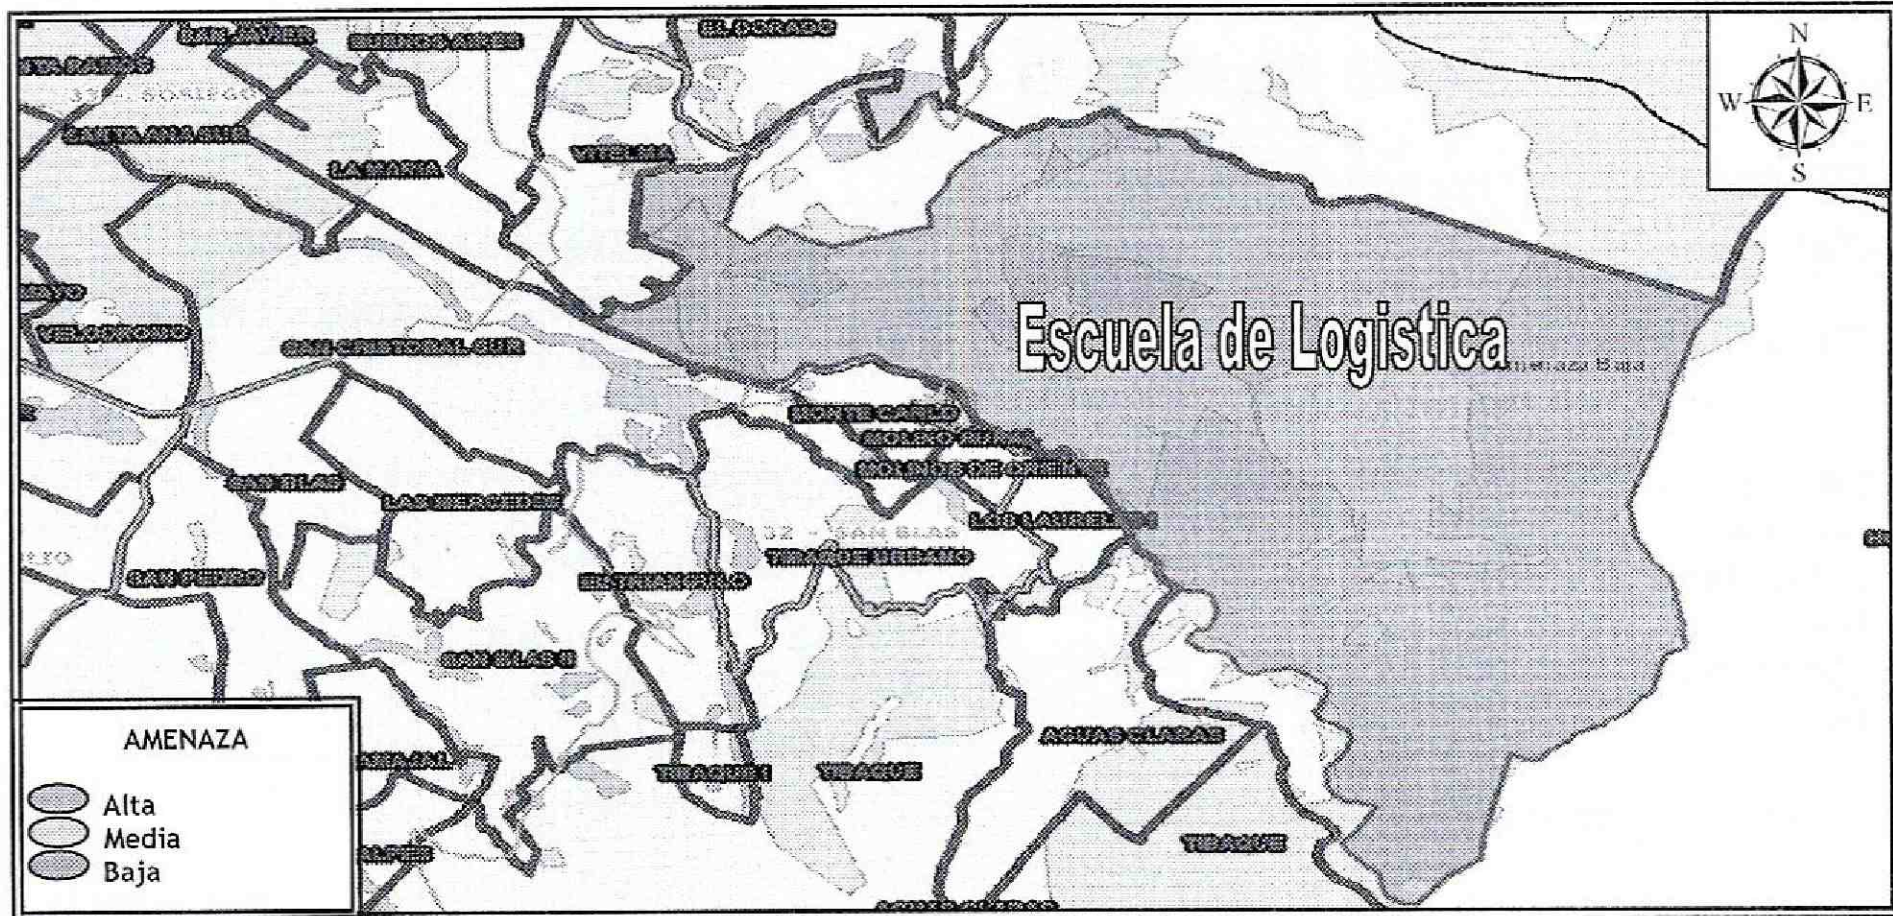
Ordenamiento Territorial de Bogotá POT (Decreto 190 de 2004), en el cual, el sector donde se localiza el predio evaluado, NO se encuentra en zona de amenaza por inundación y se encuentra en zona de amenaza media por remoción en masa. Ver Figura 1.

Figura 1. Localización y nivel de amenaza media para el sector donde se localiza el predio de la Escuela de Logística Vitelma.

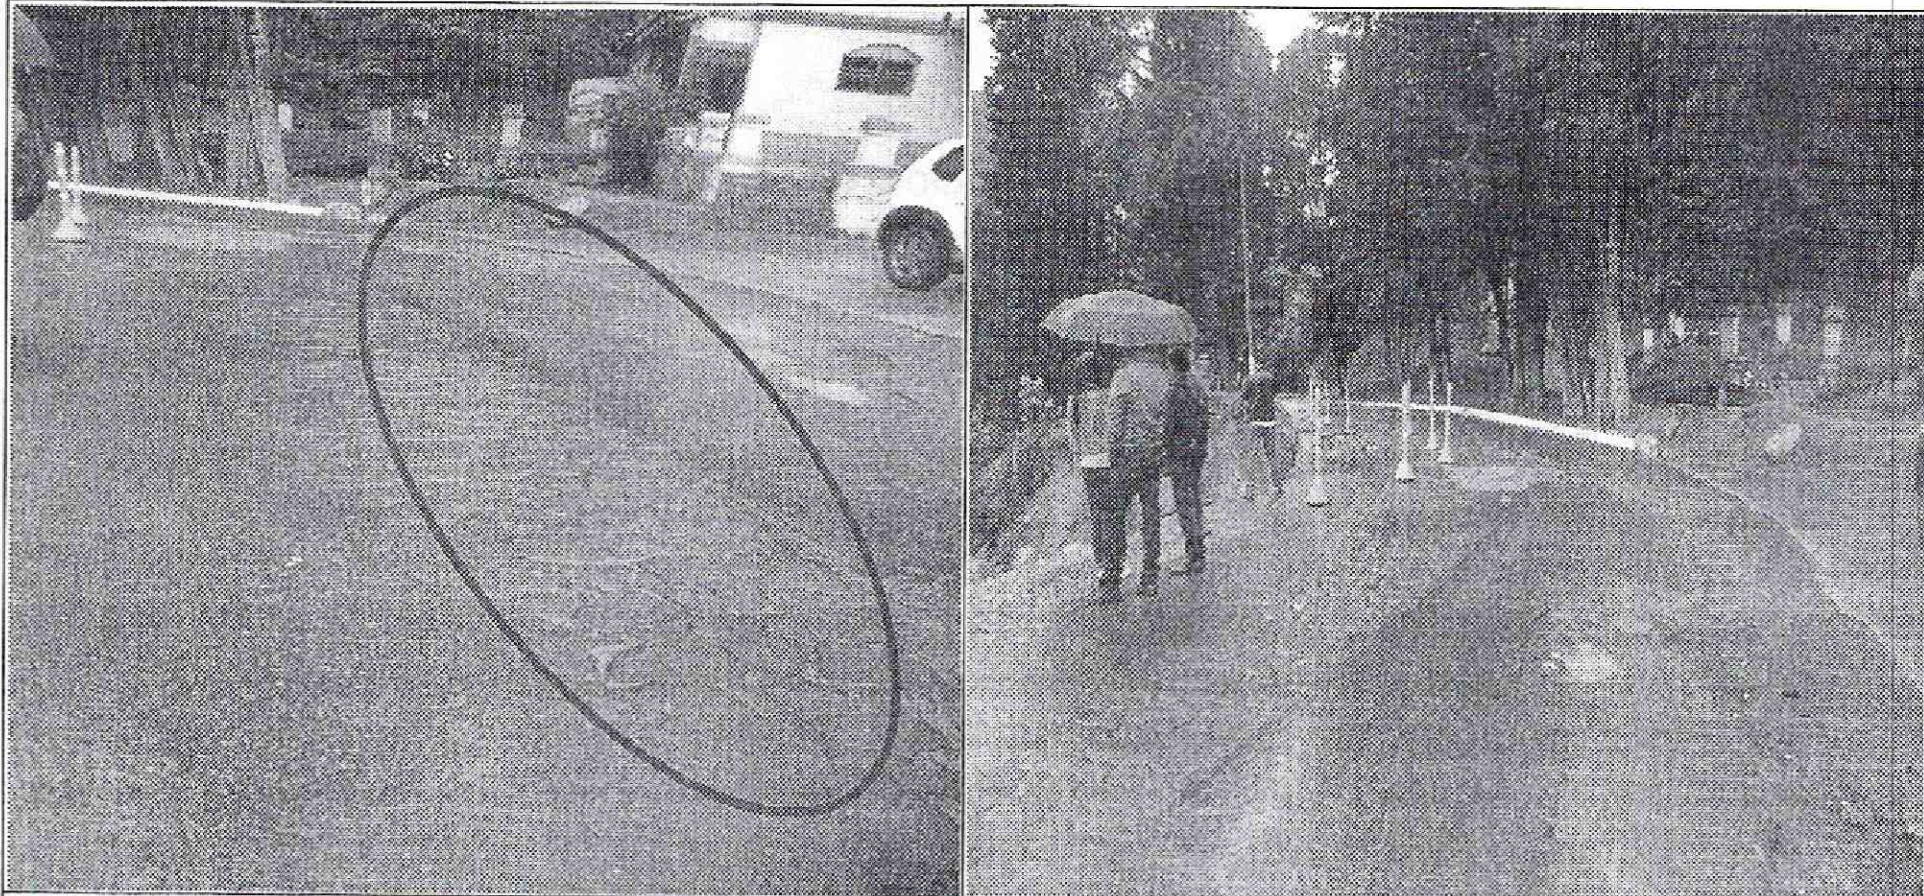
La vía de acceso a la escuela de logística Vitelma, corresponde a una estructura en material granular con pavimento flexible, en la que adicional a la pérdida de la banca en el sector mencionado, se observan grietas en bloque, piel de cocodrilo y grietas de tendencia transversal y longitudinal, (Ver fotografía 3).

Fotografía 3 y 4. Estructura en material granular con pavimento flexible, en la que adicional a la pérdida de la banca en el sector antes mencionado se observan grietas en bloque, piel de cocodrilo y grietas de tendencia transversal y longitudinal.

- Al responsable de la escuela Logística Vitelma, mantener la restricción de uso del tramo vial que se encuentra comprometido, hasta tanto se implementen las medidas que garanticen las condiciones de estabilidad del sector evaluado.
