DIAGNÓSTICO TÉCNICO DI - 8530
SUBDIRECCIÓN DE ANÁLISIS DE RIESGOS Y EFECTOS DE CAMBIO CLIMÁTICO
COORDINACIÓN DE ASISTENCIA TÉCNICA
EVENTO SIRE 3399698

DIRECCIÓN	RELLENO SANITARIO DOÑA JUANA	ÁREA DIRECTA	15.000 m ²
SECTOR CATASTRAL	MOCHUELO ALTO	POBLACIÓN ATENDIDA	-
UPZ	64-MONTE BLANCO	FAMILIAS - ADULTOS	-
LOCALIDAD	19-CIUDAD BOLÍVAR	NIÑOS	-
CHIP	AAA0143WATO	PREDIOS EVALUADOS	1
		OFICIO REMISORIO	CR-21648

REMOCIÓN EN MASA INUNDACIÓN ESTRUCTURAL

4. DESCRIPCIÓN Y CAUSAS:

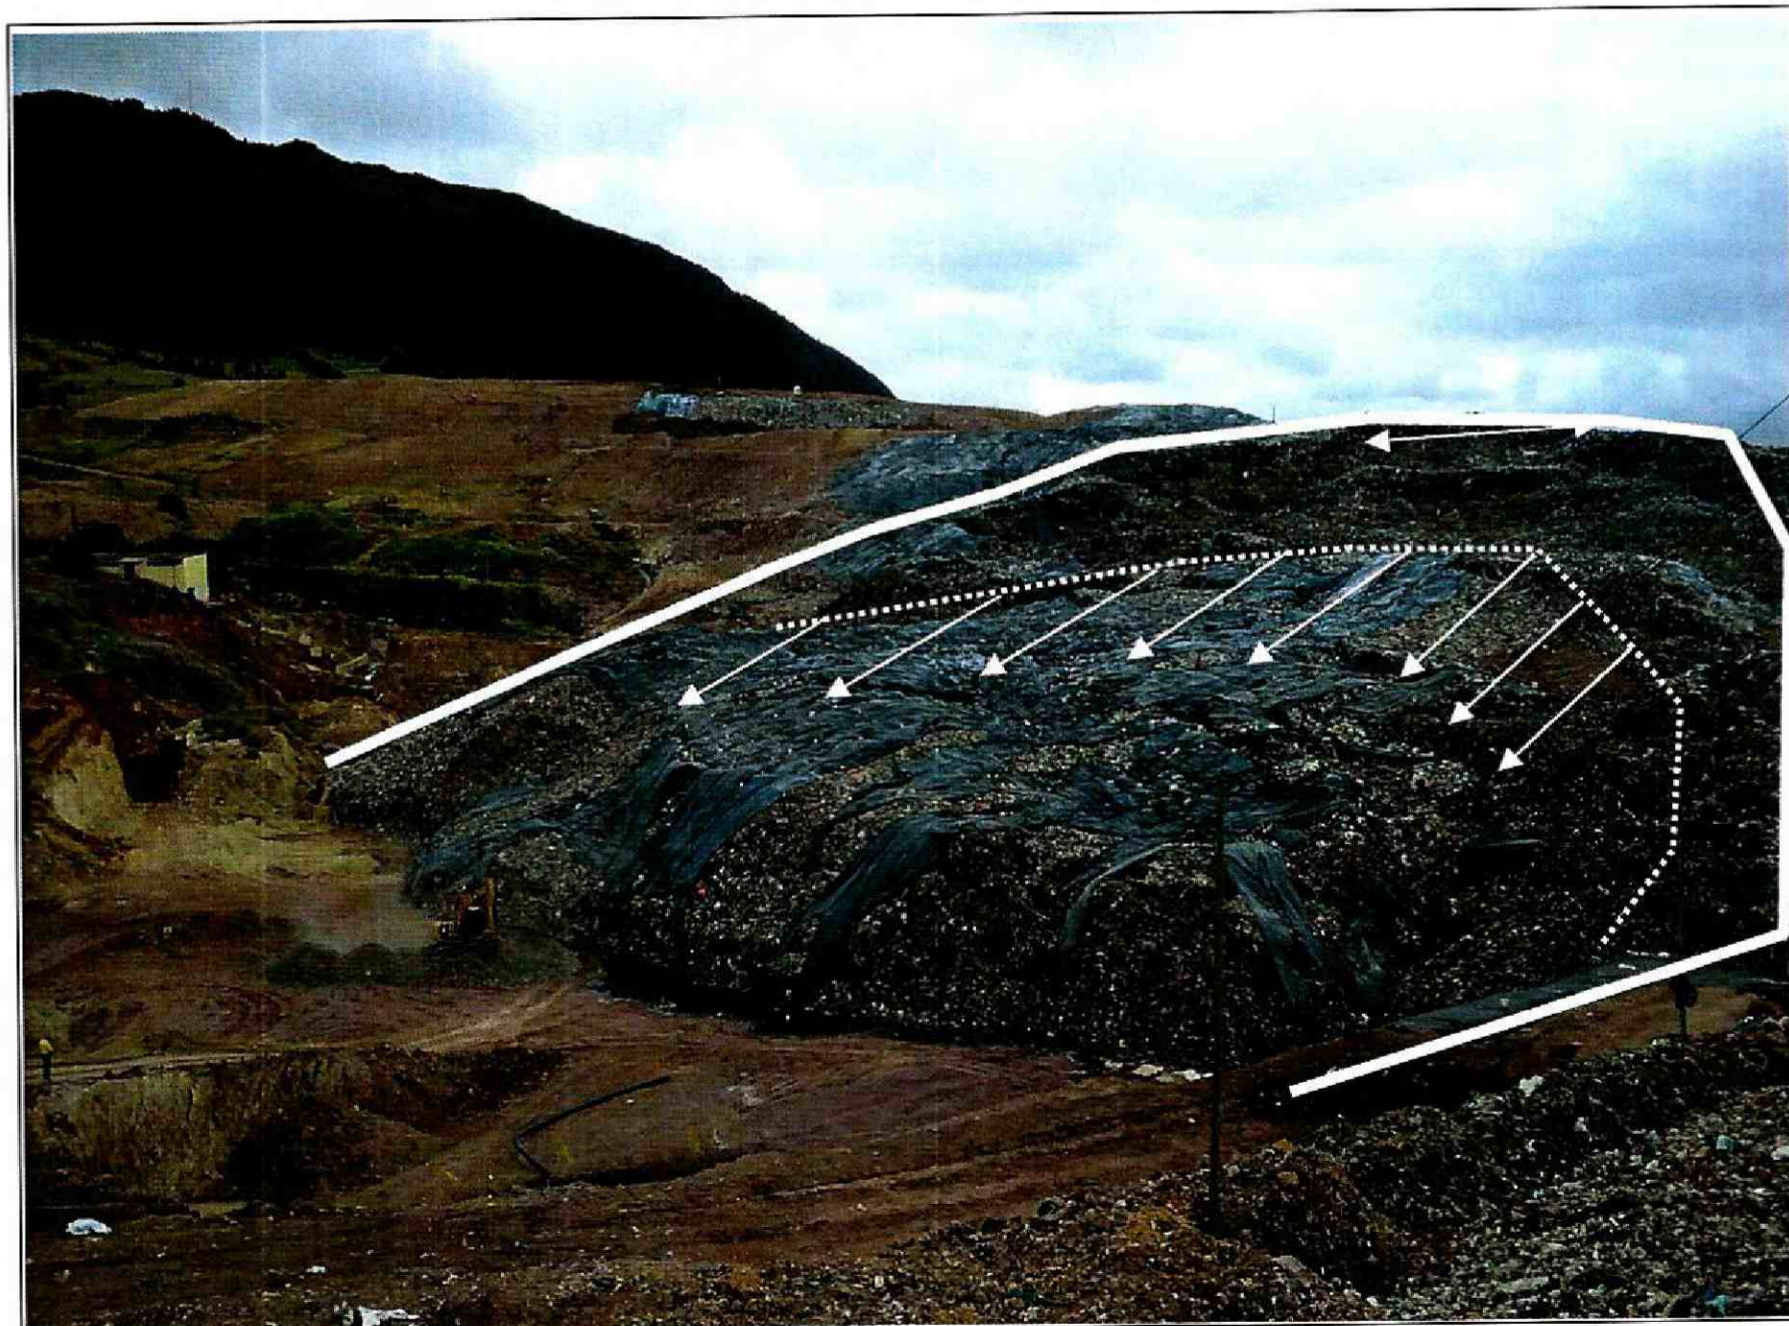
En la zona Optimización Fase II del Relleno Sanitario Doña Juana se presentó un deslizamiento en un área de afectación de aproximadamente 15000 m², con corona circular de longitud aprox. de 300m, dejando un escarpe aproximado de 10 m; en la base del deslizamiento el material se desplazó longitudinalmente una distancia aprox. de 120 m. La zona donde se acumuló el material inestable corresponde a un sector en proceso de adecuación para la futura disposición de residuos, que aún no estaba habilitada para tal fin.

Según información del operador CGR S.A ESP, el deslizamiento ocurrió en la madrugada del viernes 2 de octubre; el material movilizado asciende a 750.000 toneladas y su movilización generó afectación al sistema de manejo de lixiviados y de gases.

Fotografía 1. Deslizamiento en la zona Optimización Fase II, del relleno sanitario Doña Juana, el proceso de remoción en masa se encuentra caracterizado por un área de afectación de aproximadamente 15000 m² un escarpe principal de 10 metros una distancia entre flancos de aproximadamente 300 metros, una movilización de material en una longitud de 120 metros.

- Al responsable de la operación del Relleno Sanitario Doña Juana se recomienda realizar una evaluación detallada que permita establecer las causas reales que generaron el proceso de remoción en masa en la zona Optimización Fase II, a partir de la cual se determine el plan de acción para restituir las condiciones de estabilidad

- Al responsable y/o responsables del Relleno Sanitario Doña Juana implementar las medidas encaminadas a garantizar la estabilidad de la zona Optimización Fase II del Relleno. Dichas acciones deben realizarse mediante la implementación de obras de protección geotécnica, las cuales deberán contar con sistemas de drenaje para la evacuación de lixiviados, aguas de escorrentía superficial y sub-superficiales y evacuación de gases, con el fin de garantizar la estabilidad del mismo; acciones que deberán desarrollarse con el apoyo de personal idóneo, de acuerdo con la normatividad vigente y para lo cual deberán tramitarse los permisos y licencias respectivas.

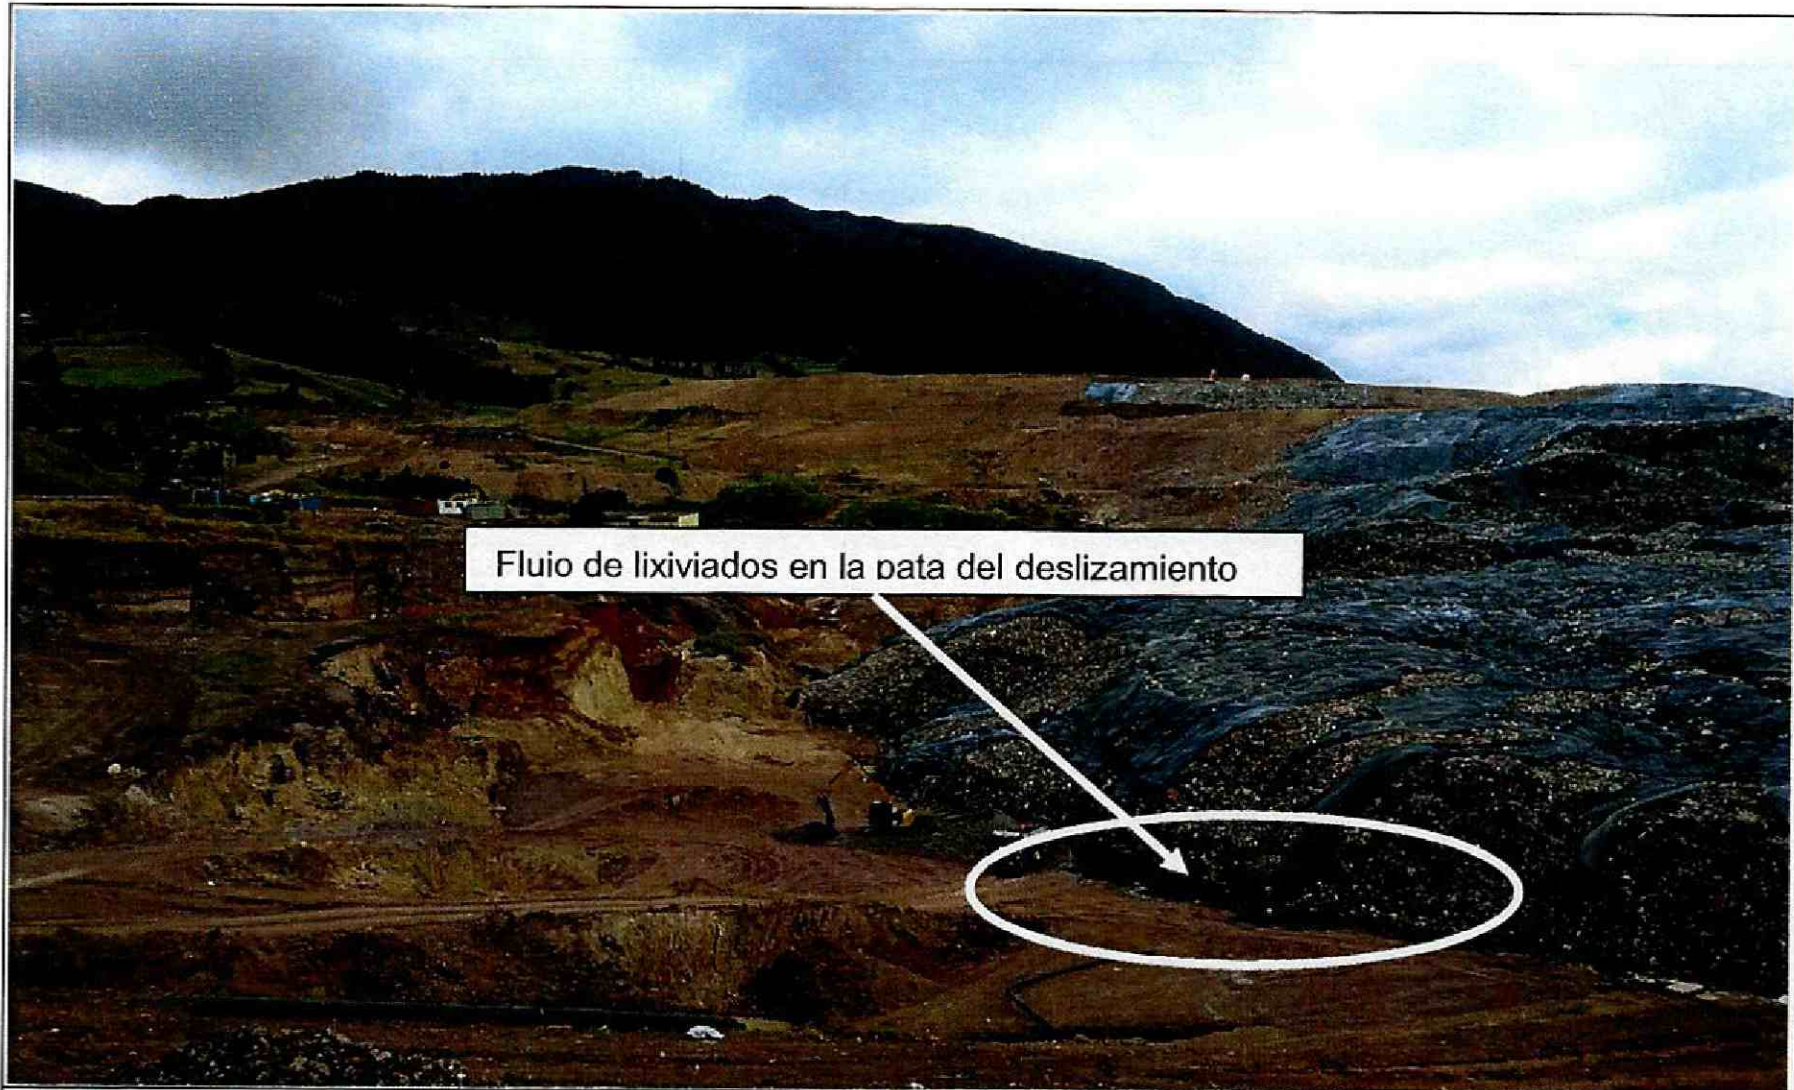
La visita técnica de personal de IDIGER se realizó hacia las 14:00 del 2 de octubre, observándose que el material movilizado no se encontraba saturado, pero se evidenció la acumulación de flujo de lixiviados en la pata del deslizamiento (Ver foto 2); de igual manera el material deslizado causó la destrucción del sistema de manejo de lixiviados y el sistema de manejo de gases, exposición de las basuras a la atmósfera, lo mismo que grietas superficiales que facilitan la infiltración de escorrentía superficial, favoreciendo la

Fotografía 2. Se observó que el material movilizado no se encuentra saturado pero se evidencia la acumulación de flujo de lixiviados en la pata del deslizamiento.

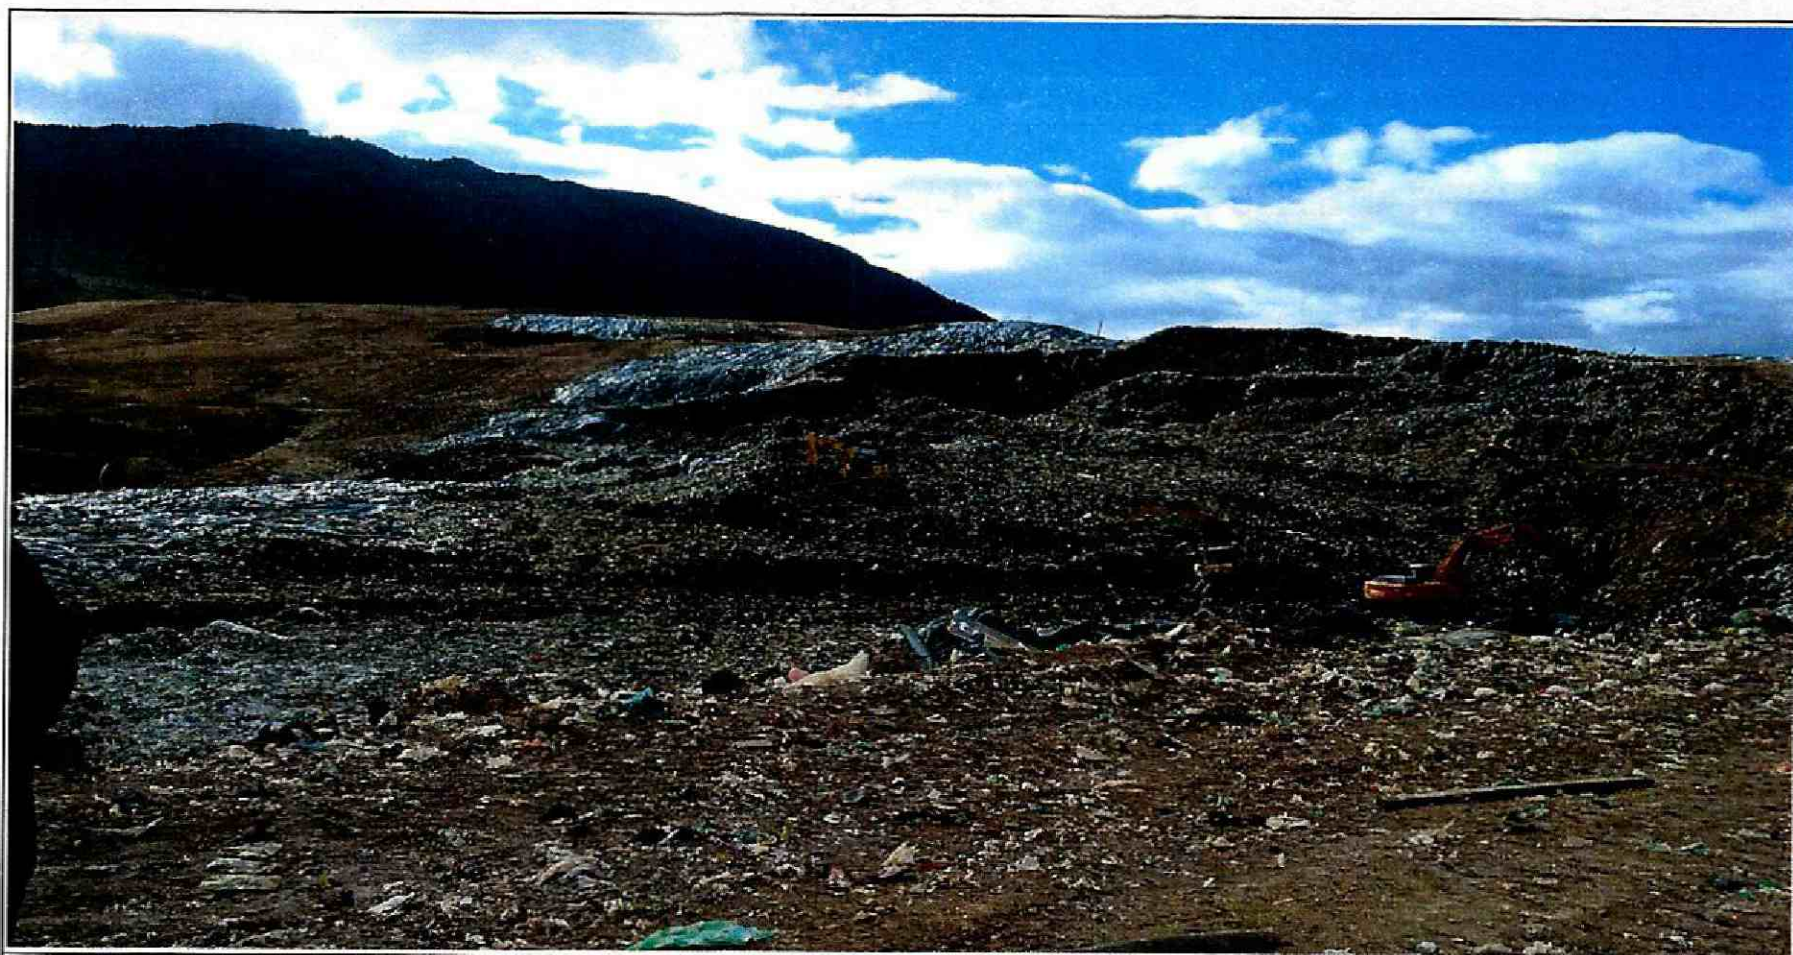
desintegración de la masa inestable, generando de esta manera olores agresivos y posibilidades de vectores que afectan las comunidades cercanas al relleno sanitario

Fotografía 3. Formación de bloques independientes, evidencia de desintegración del material inestable.

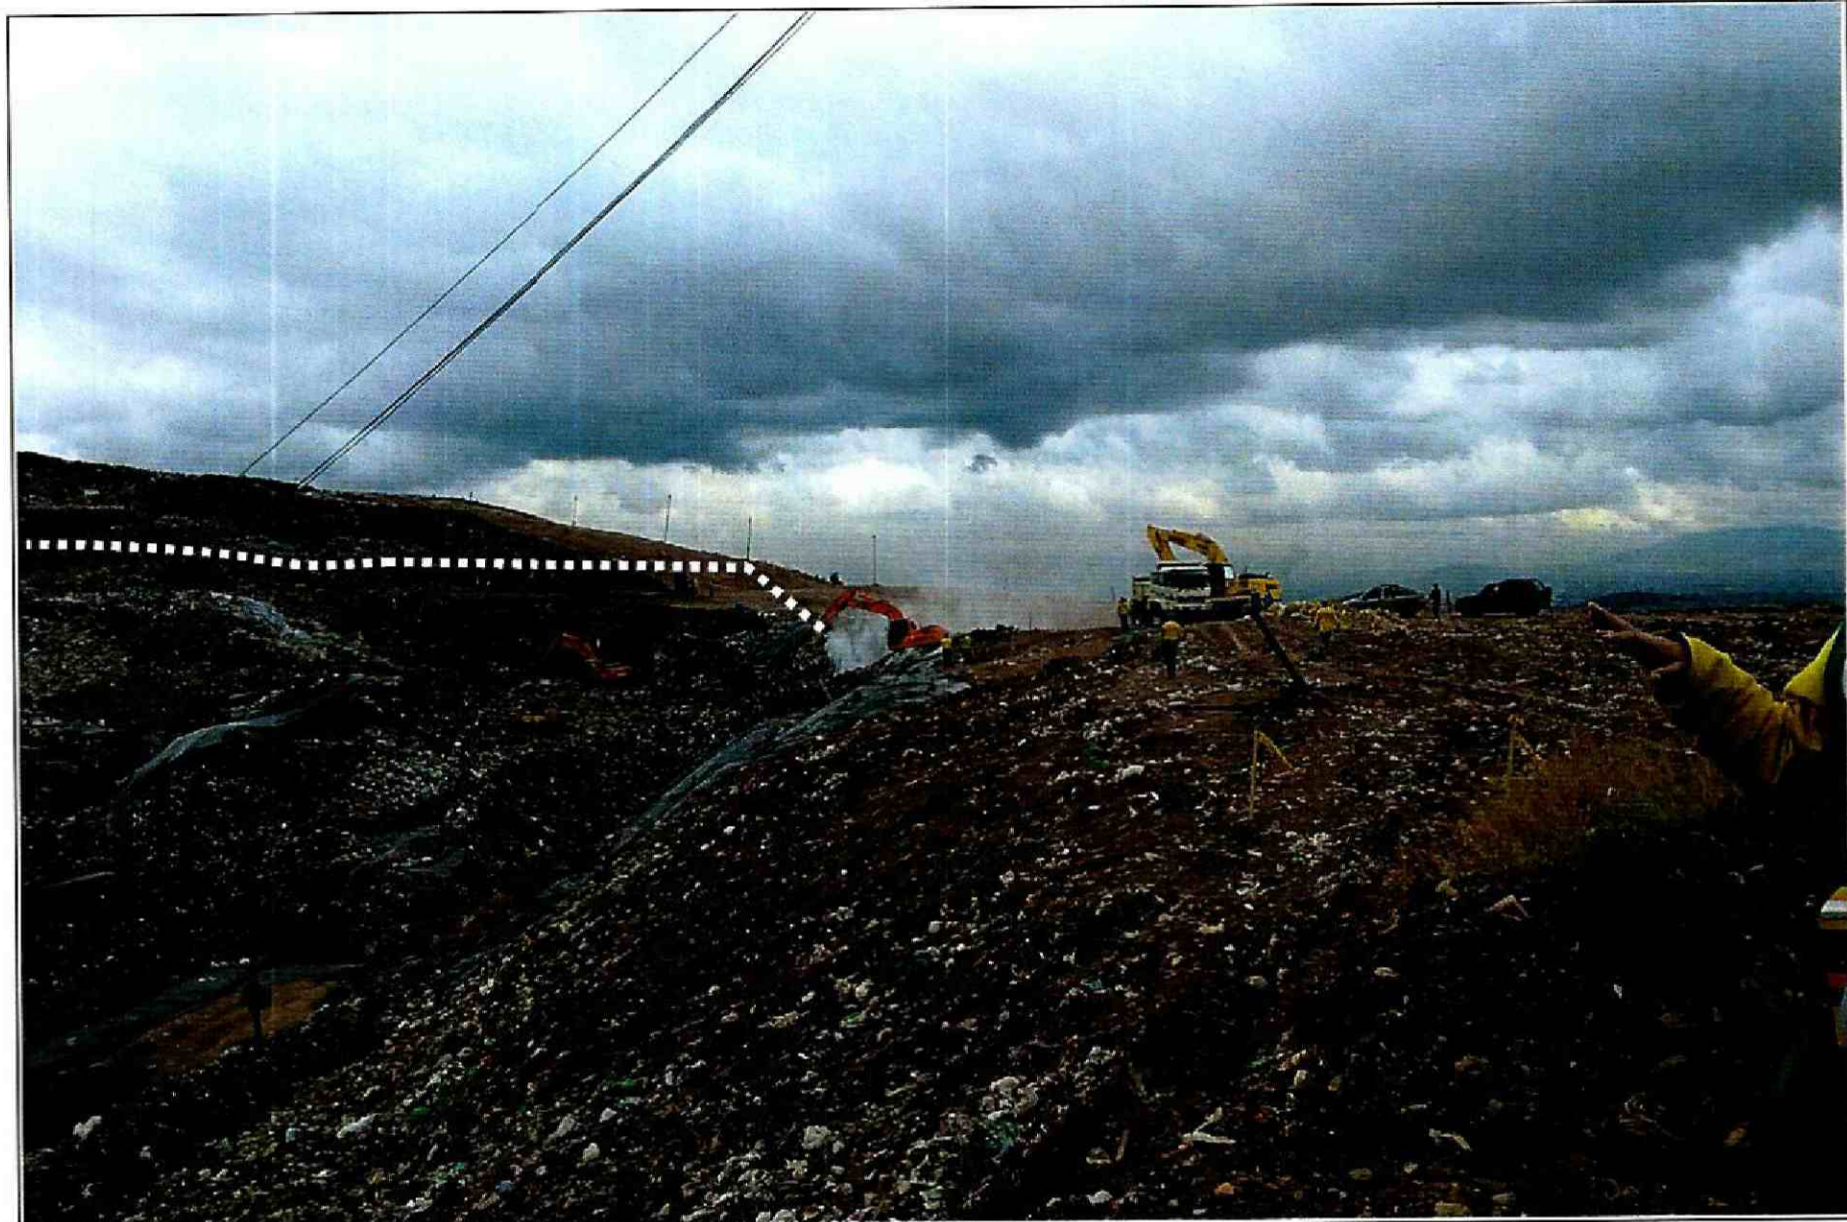
Entre las posibles causas por la que se presentó el proceso de remoción en masa se pueden mencionar el proceso de disposición del relleno en el sector específico, mediante la conformación de taludes de corte y/o relleno de tendencia subvertical, la deficiencia de sistemas para dar manejo a las aguas de escorrentía superficial, las medidas de protección y/o contención de los taludes así como fallos en el funcionamiento del sistema de evacuación de gases y del sistema de transporte de lixiviados.

Fotografía 4. Conformación de taludes de corte y/o relleno de tendencia subvertical.
