**DIAGNÓSTICO TÉCNICO DI-8621**  
**SUBDIRECCIÓN DE ANÁLISIS DE RIESGOS Y EFECTOS DE CAMBIO CLIMÁTICO**  
**COORDINACIÓN DE ASISTENCIA TÉCNICA**  
**RADICADO IDIGER 2015ER16612**

El predio de la Carrera 8 C No. 186-24, se localiza en el Sector Catastral Tibabita de la Localidad Usaquén y de acuerdo con el plano normativo del Plan de Ordenamiento Territorial – POT (Decreto 190 de 2004, por el cual se compilan los decretos 619 de 2000 y 469 de 2003), presenta categorización de amenaza baja por fenómenos de remoción en masa. (Ver figura 1 y 2).

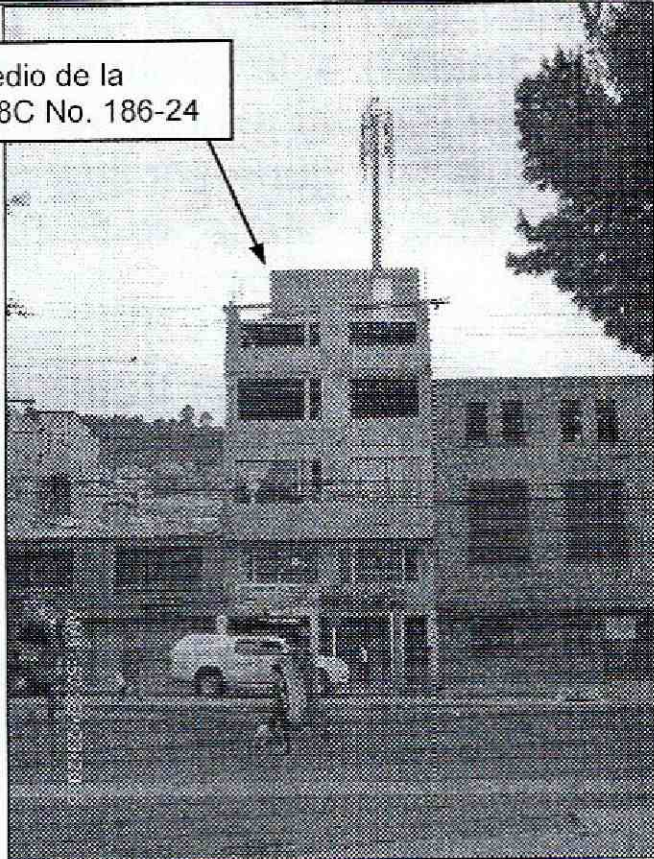
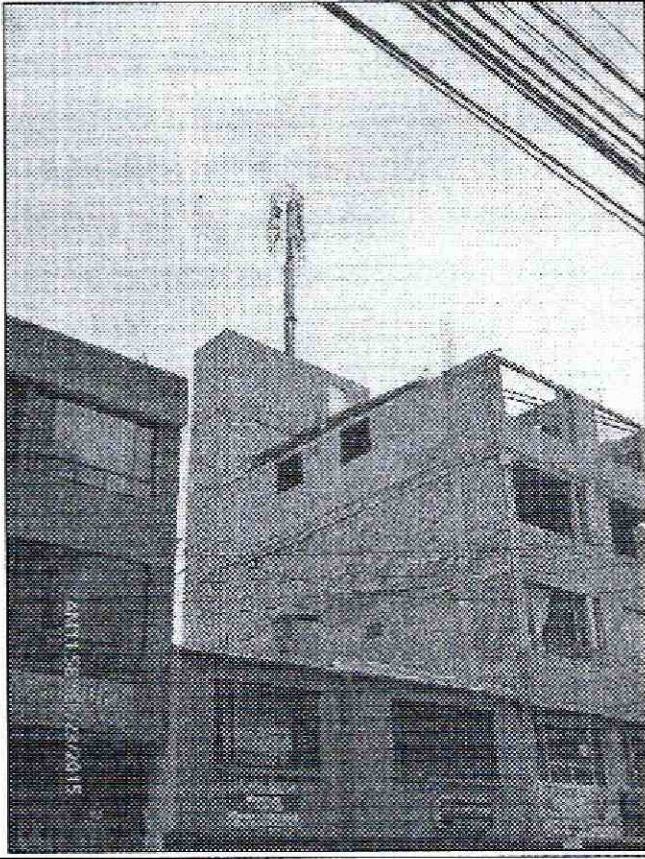
En el predio de la Carrera 8 C No. 186-24, se localiza una edificación de uso comercial y habitacional de seis (6) niveles (*ver fotografía 1*), construida en mampostería confinada y parcialmente confinada, pisos en mortero recubierto de losetas y placas de entepiso y cubierta en concreto reforzado, edificación que presenta deficiencias constructivas relacionadas con la carencia y/o continuidad de elementos de confinamiento y sobre la cual no se identificaron daños estructurales que comprometan la estabilidad de la misma ante cargas normales de servicio; sin embargo es

vulnerable a presentar daños de consideración ante la presencia de cargas dinámicas como por ejemplo un sismo. En la placa de cubierta del último nivel se encuentra instalada una antena al parecer de telecomunicaciones (*ver fotografía 1 y 2*), por lo que se desarrollaron algunas intervenciones de obra, de acuerdo a la información suministrada por la comunidad del sector. Si bien no fue posible acceder al nivel donde se encuentra la mencionada antena, no se identifica que presente alguna pérdida de verticalidad que comprometa la estabilidad del predio donde está instalada, ni de las edificaciones e instalaciones aledañas.

<p><b>Fotografía 1.</b> Vista del predio de la Carrera 8 C No. 186-24, en el Sector Catastral Tibabita de la Localidad Usaquén. Se observa que presenta seis (6) niveles, así como la antena al parecer de telecomunicaciones instalada en el último nivel.</p>	<p><b>Fotografía 2.</b> Vista del predio de la Carrera 8 C No. 186-24, en el Sector Catastral Tibabita de la Localidad Usaquén. Se observa que presenta seis (6) niveles, así como la antena al parecer de telecomunicaciones instalada en el último nivel.</p>

- A la Alcaldía Local Usaquén, adelantar las acciones necesarias dentro de su competencia, tendientes a verificar el trámite de la licencia de construcción para las intervenciones que se desarrollaron en el predio de la Carrera 8 C No. 186-24, en el Sector Catastral Tibabita de la Localidad Usaquén, con el propósito de que se haya cumplido lo establecido en la misma, en cuanto a los procedimientos constructivos, las especificaciones técnicas y recomendaciones allí consignadas, por parte de los responsables de dichas intervenciones, las cuales están relacionadas con la instalación de la antena de telecomunicaciones.

- A la Alcaldía Local Usaquén y a la Secretaría Distrital de Ambiente desde sus competencias, desarrollar el pertinente control sobre la instalación de la antena al parecer de telecomunicaciones, en el ultimo nivel del predio de la Carrera 8 C No. 186-24, en el Sector Catastral Tibabita de la Localidad Usaquén, ya que el Acuerdo 338 de 2008, "por medio del cual se dictan normas de restricción para la ubicación de antenas de telecomunicaciones y la estructura que las soporta y se dictan otras disposiciones", en su artículo tercero, define que para la localización de estaciones de telecomunicaciones inalámbricas en zonas de uso residencial neto establecido por el Decreto Distrital 190 de 2004, esta se permitirá en un radio no menor de 250 metros de otras estaciones de telecomunicaciones y a no menos de 200 metros de centros educativos, centros geriátricos y centros de servicios médicos.

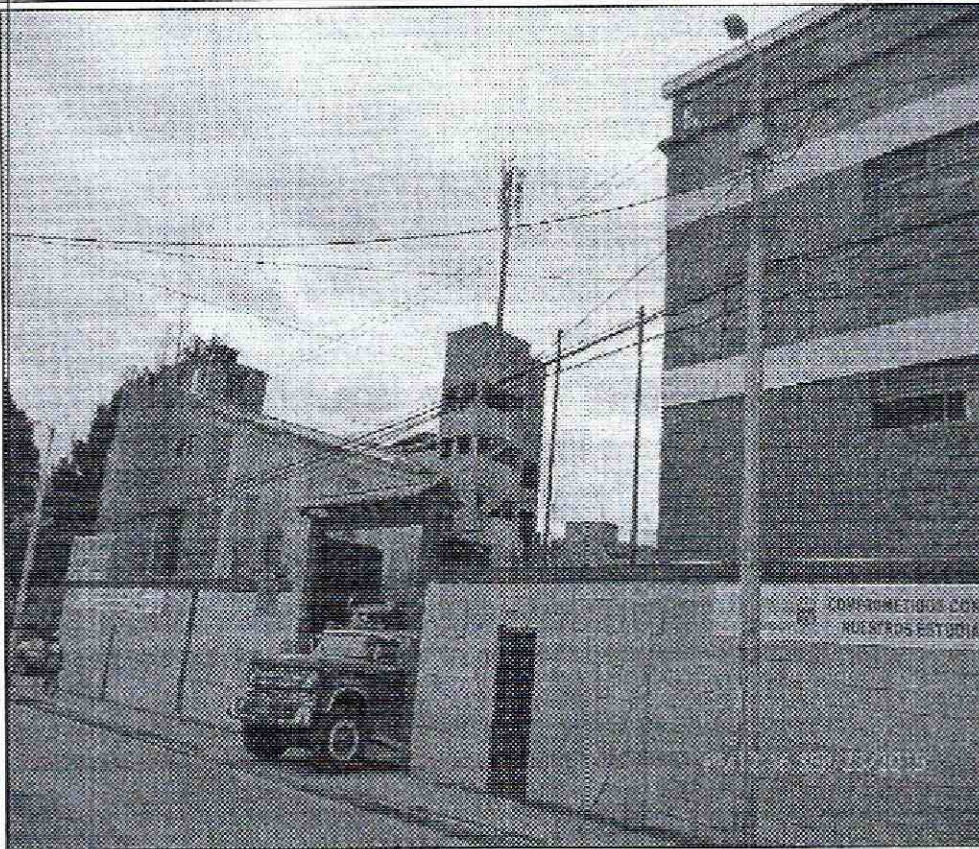
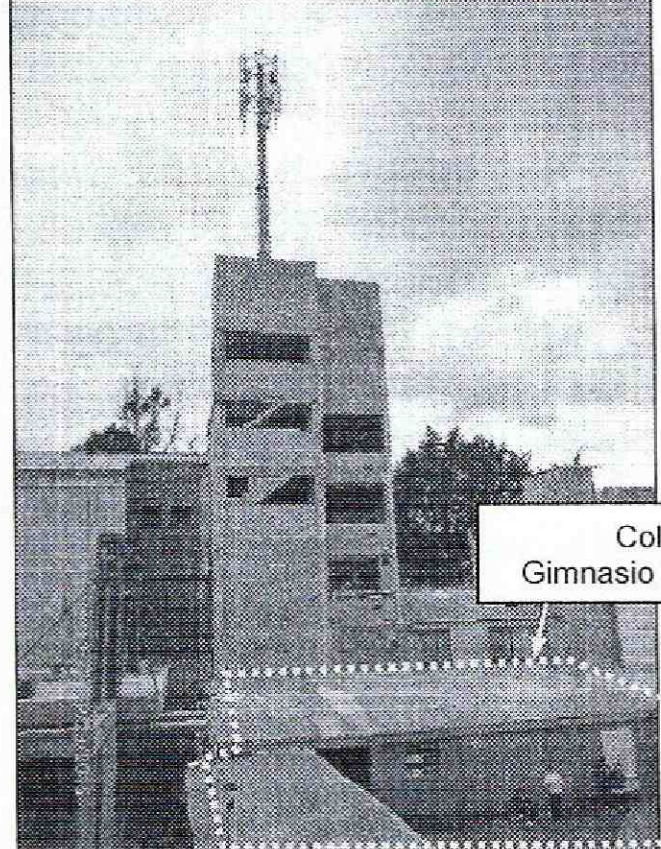
En el predio de la Calle 186 No. 8-44/84, se localiza la institución educativa Gimnasio Las Palmas (*ver fotografía 3*), en donde sus instalaciones se encuentran construidas en pórticos de concreto reforzado y en mampostería confinada (*ver fotografía 4 y 5*), sobre las cuales no se identificaron daños que pudiesen comprometer la estabilidad y funcionalidad de las instalaciones. En la zona colindante con el predio de la Carrera 8 C No. 186-24, se localiza un salón y una batería sanitaria de un (1) nivel, en la cual se han presentado caída de materiales de construcción, durante las adecuaciones del mencionado predio para la instalación de la antena de telecomunicaciones, según la información suministrada por el rector del colegio y que al momento de la inspección visual no es posible precisar.

<p><b>Fotografía 3.</b> Vista de la antena al parecer de telecomunicaciones ubicada en el predio de la Carrera 8 C No. 186-24, en el Sector Catastral Tibabita de la Localidad Usaquén. Fotografía tomada desde la zona frontal del Colegio Gimnasio las Palmas.</p>	<p><b>Fotografía 4.</b> Vista de la antena al parecer de telecomunicaciones ubicada en el predio de la Carrera 8 C No. 186-24, en el Sector Catastral Tibabita de la Localidad Usaquén. Se observa la zona posterior en donde se ubica un aula de clases y batería sanitaria del colegio Gimnasio las Palmas en el predio de la Calle 186 No. 8-44/84</p>

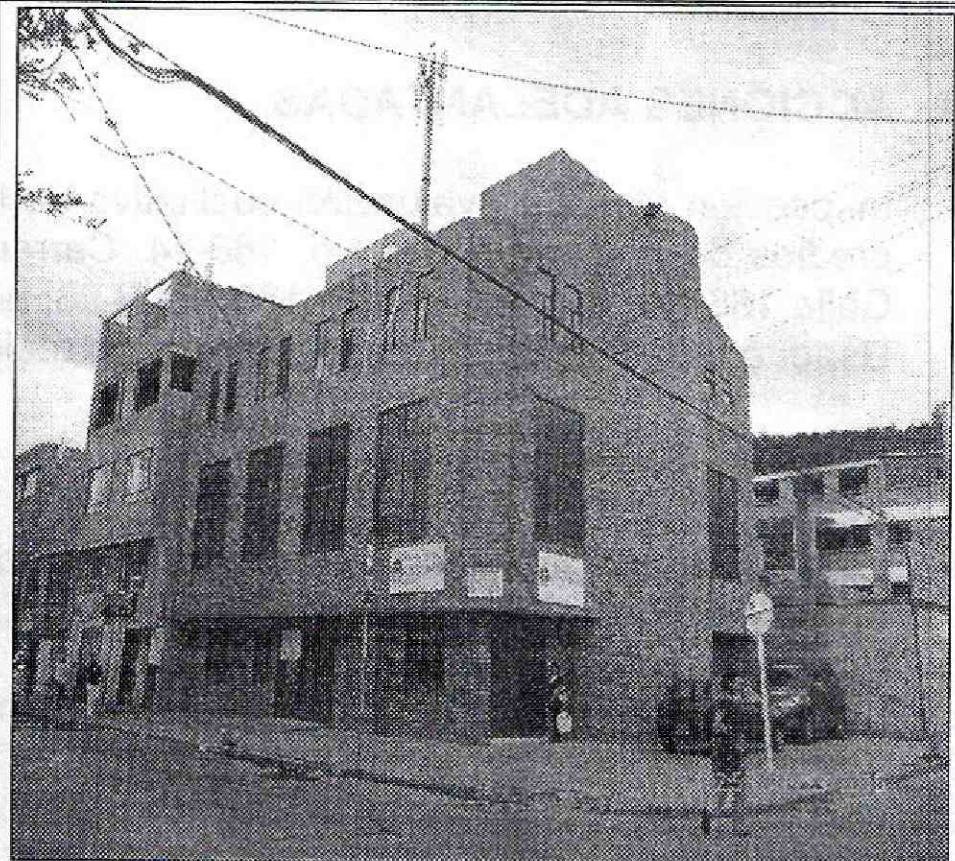
En el predio de la Calle 186 No. 8-96, se ubica una edificación en donde funciona una iglesia cristiana de tres (3) niveles (*ver fotografía 6*), construida bajo un sistema estructural de pórticos de concreto reforzado, entrepisos en concreto reforzado y cubierta en teja de fibrocemento soportadas por correas metálicas, sobre la cual no se identificaron daños que comprometan la estabilidad.

**Fotografía 6.** Vista de la iglesia cristiana, ubicada en el predio de la Calle 186 No. 8-96, en el Sector Catastral Tibabita de la Localidad Usaquén. Se observa que la antena se ubica en la parte posterior de la mencionada iglesia.
