ALCALDÍA MAYOR DE BOGOTÁ D.C. <small>ASISTENTE Instituto Distrital de Gestión de Riesgos y Cambio Climático</small>	DIAGNÓSTICO TÉCNICO	Código:	GAR- FT - 03
		Versión:	03
		Fecha de revisión:	01/10/2014

DIAGNÓSTICO TÉCNICO – DI-8667
SUBDIRECCIÓN DE ANÁLISIS DE RIESGOS Y EFECTOS DE CAMBIO CLIMÁTICO
COORDINACIÓN DE ASISTENCIA TÉCNICA
RADICADO IDIGER 2015ER17001

DIRECCIÓN	Calle 71 F Bis Sur No. 27 L - 45	ÁREA DIRECTA	90 m ²				
BARRIO	El Paraiso	POBLACIÓN ATENDIDA	3				
UPZ	67 – Lucero	FAMILIAS	1	ADULTOS	3	NIÑOS	0
LOCALIDAD	19 – Ciudad Bolívar	PREDIOS EVALUADOS	1				
CHIP	AAA0147HUKC	OFICIO REMISORIO	CR-22122

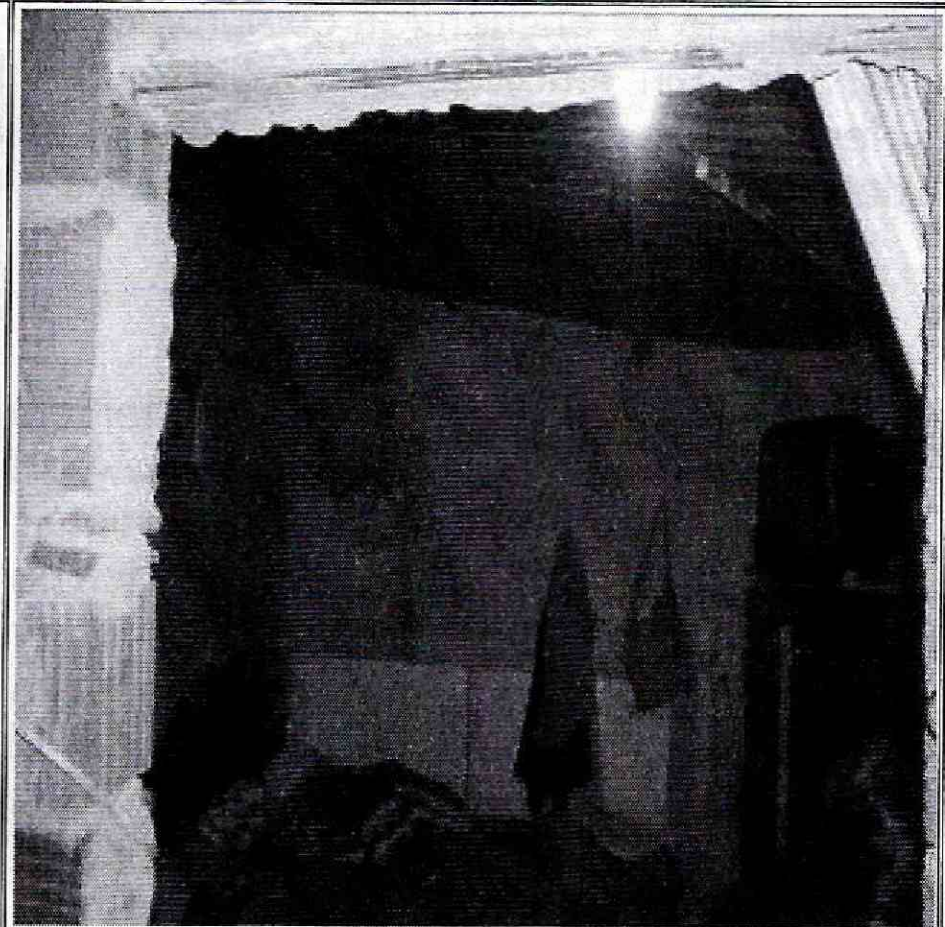
En el predio de la Calle 71 F Bis Sur No. 27 L – 45, se emplaza una vivienda de un (01) nivel, construida en mampostería simple, con cubierta liviana en tejas de láminas de zinc, soportada por un entramado en madera que descansan sobre los muros perimetrales de la misma. En la inspección visual realizada al interior de la vivienda no evidencian afectaciones en elementos estructurales en la actualidad, que comprometan la estabilidad y/o funcionalidad de la vivienda bajo cargas normales (habituales) de servicio (Ver fotografías 1 a 4)

Foto No. 4 Foto No. 3. Vista interior del predio de la Calle 71 F Bis Sur No. 27 L - 45

- Al responsable y/o responsables del predio de la Calle 71 F Bis Sur No. 27 L – 45, Barrio El Paraíso de la Localidad de Ciudad Bolívar, implementar acciones para el mantenimiento, mejoramiento y reforzamiento de la vivienda allí existente; esto con el fin de garantizar durante la vida útil de la misma las condiciones adecuadas para su uso.
- Se recomienda a los responsables de la vivienda evaluada en el presente informe, hacer un seguimiento permanente de las condiciones de estabilidad de la vivienda y del terreno en general e informar a esta entidad si se presentan cambios importantes que alteren o modifiquen de manera significativa la estabilidad de la misma.
