DIAGNÓSTICO TÉCNICO – DI-8925
SUBDIRECCIÓN DE ANÁLISIS DE RIESGOS Y EFECTOS DE CAMBIO CLIMÁTICO
COORDINACIÓN DE ASISTENCIA TÉCNICA
RADICADO IDIGER 2015ER20260

DIRECCIÓN	Calle 71G Bis Sur No. 27 L – 81	ÁREA DIRECTA	70 m ²				
BARRIO	El Paraiso	POBLACIÓN ATENDIDA	3				
UPZ	67 – Lucero	FAMILIAS	1	ADULTOS	3	NIÑOS	0
LOCALIDAD	19 – Ciudad Bolívar	PREDIOS EVALUADOS	1				
CHIP	AAA0147HYBS	OFICIO REMISORIO	CR-23054

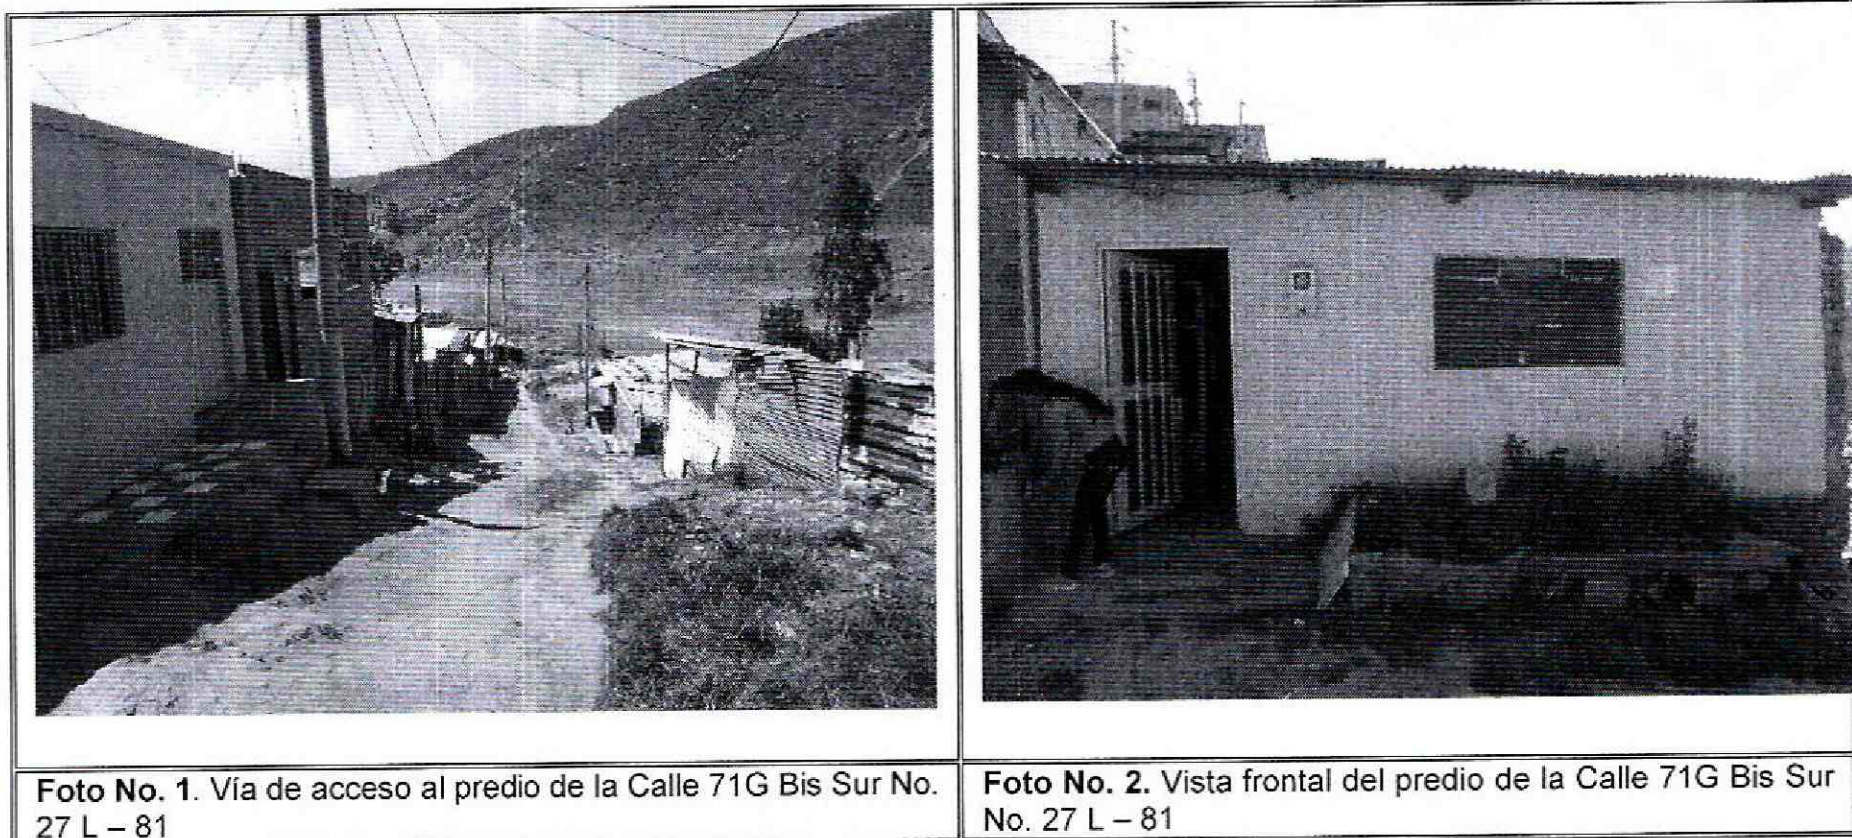
En el predio de la Calle 71G Bis Sur No. 27 L – 81, se emplaza una vivienda de un (01) nivel, construida en mampostería simple, con cubierta en tejas de asbesto-cemento, soportada por un entramado en madera que descansan sobre los muros perimetrales de la misma. En la inspección visual realizada al interior de la vivienda no evidencian afectaciones en elementos estructurales, que comprometan la estabilidad y/o funcionalidad de la vivienda bajo cargas normales (habituales) de servicio. Del mismo modo, es importante resaltar que en el sector no se evidencian procesos de remoción en masa de carácter general o local que pueda afectar el predio evaluado. (Ver fotografías 1 a 4)

- Al responsable y/o responsables de la vivienda emplazada en el predio de la Calle 71G Bis Sur No. 27 L – 81, en el Barrio El Paraíso de la Localidad de Ciudad Bolívar, implementar acciones de mantenimiento, mejoramiento y/o reforzamiento, de la vivienda allí emplaza, con el propósito de garantizar durante la vida útil del inmueble, las condiciones adecuadas para su uso.
- Al responsable y/o responsables del predio de la Calle 71G Bis Sur No. 27 L – 81, en el Barrio El Paraíso de la Localidad de Ciudad Bolívar, realizar un seguimiento a

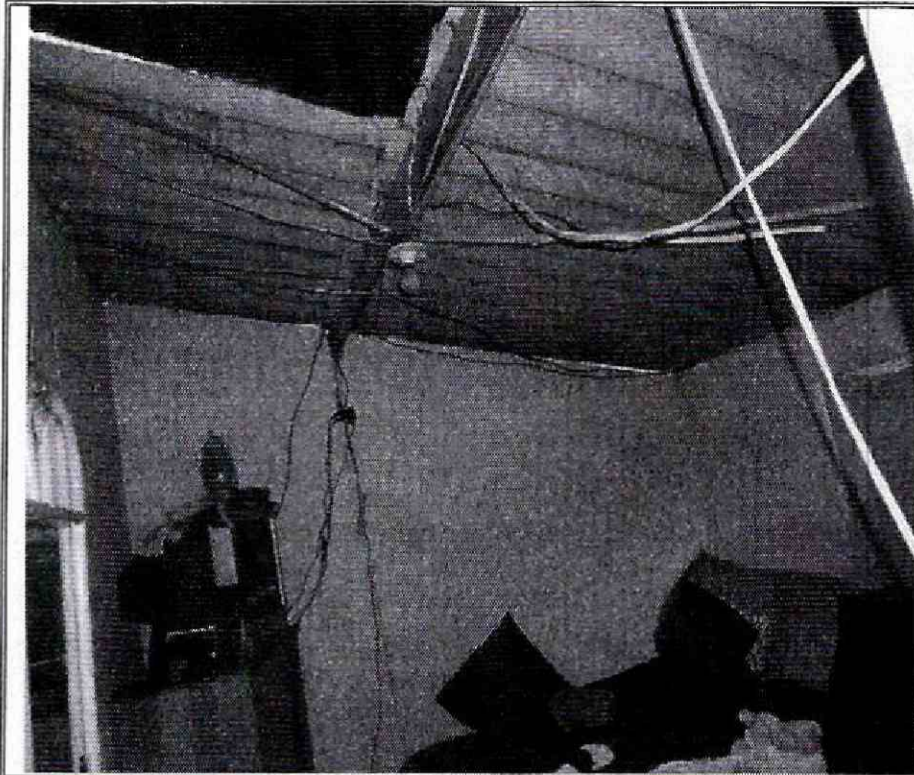
Foto No. 3. Vista interior de una alcoba en el predio de la Calle 71G Bis Sur No. 27 L – 81
