DIAGNÓSTICO TÉCNICO DI - 9681
SUBDIRECCIÓN DE ANÁLISIS DE RIESGOS Y EFECTOS DEL CAMBIO CLIMÁTICO
COORDINACIÓN DE ASISTENCIA
EVENTO SIRE No. 4120837

SECTOR	Carrera 1 No. 22 – 90	ÁREA DIRECTA	60 m ²				
SECTOR CATASTRAL	Las Aguas	POBLACIÓN ATENDIDA	1				
UPZ	92 – La Macarena	FAMILIAS	1	ADULTOS	5	NIÑOS	0
LOCALIDAD	3 – Santa Fe	PREDIOS EVALUADOS	1				
CHIP	AAA0030HAPP	OFICIO REMISORIO	CR-25371

REMOCIÓN EN MASA

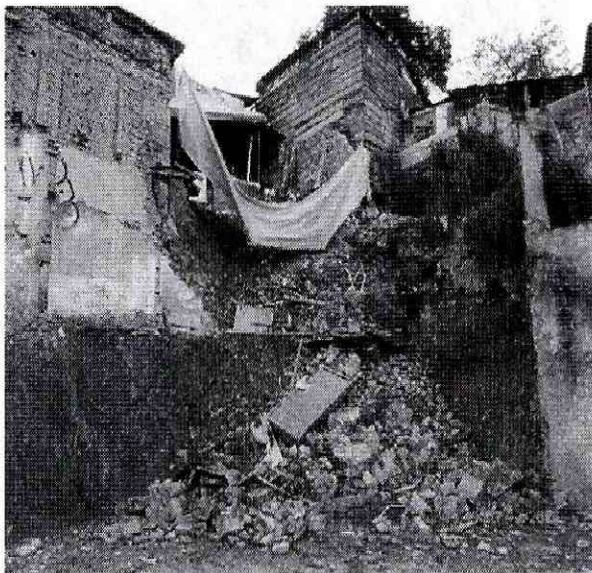
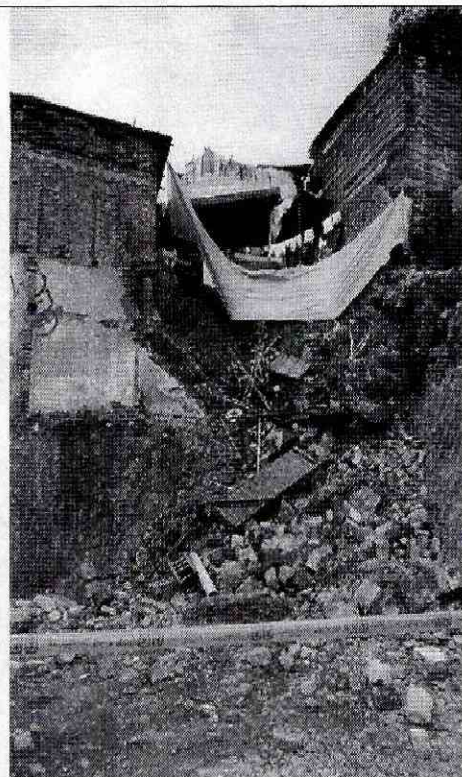
De acuerdo a lo informado por los vecinos del sector, el día 24 de agosto de 2016 en horas de la tarde se presentó desprendimiento de alrededor de 60 m³ de material del talud que se encuentra al costado sur del predio en mención afectando el patio posterior de la vivienda. Adicionalmente, al realizar la inspección al interior de la edificación, se observan grietas y fisuras en el costado sur de la vivienda, costado en que se encuentra el desprendimiento de material presentado. Estas afectaciones involucran las tres habitaciones de la vivienda. (Ver Fotografías 2, 3, 4 y 5)

Como causas posible de esta afectación, es el corte de la ladera realizado recientemente por los responsables del predio de la Carrera 1 No. 22 – 78 / 86, con el fin de adecuar el predio para el parqueo de automotores. (Ver Fotografías 2 y 3)

Fotografías 2 y 3 – Desprendimiento de material causado presuntamente por el corte realizado recientemente en la ladera.

- Al responsable y/o responsables de predio de la Carrera 1 No. 22 – 78 / 86, tener en cuenta la vulnerabilidad y/o fragilidad de la infraestructura pre-existente en el sector colindante, de acuerdo a lo estipulado en el Artículo 32° - Análisis específicos de riesgo y planes de contingencia del Decreto 172 de 2014:

- A la Alcaldía Local de Santa Fe, mantener la recomendación de restricción total del uso del predio de la Carrera 1 No. 22 – 78 / 86 hasta tanto se desarrollen las acciones de adecuación del talud.
