**DIAGNÓSTICO TÉCNICO DI - 9720**  
**SUBDIRECCIÓN DE ANÁLISIS DE RIESGOS Y EFECTOS DE CAMBIO CLIMÁTICO**  
**COORDINACIÓN DE ASISTENCIA TÉCNICA**  
**RADICADO IDIGER No. 2016ER15720**

<b>PREDIO</b>	Calle 80 Bis A Sur No. 16 A – 23.	<b>ÁREA DIRECTA</b>	100 m <sup>2</sup>
<b>BARRIO</b>	Divino Niño.	<b>POBLACIÓN ATENDIDA</b>	6
<b>UPZ</b>	68 – El Tesoro.	<b>FAMILIAS</b>	1
<b>LOCALIDAD</b>	4 – Ciudad Bolívar	<b>ADULTOS</b>	-
<b>CHIP</b>	AAA0171XUCX.	<b>NIÑOS</b>	-
		<b>PREDIOS EVALUADOS</b>	1
		<b>OFICIO REMISORIO</b>	CR-25440

Estructural: Clasificación de daño leve, riesgo alto de inundación por avenidas torrenciales.

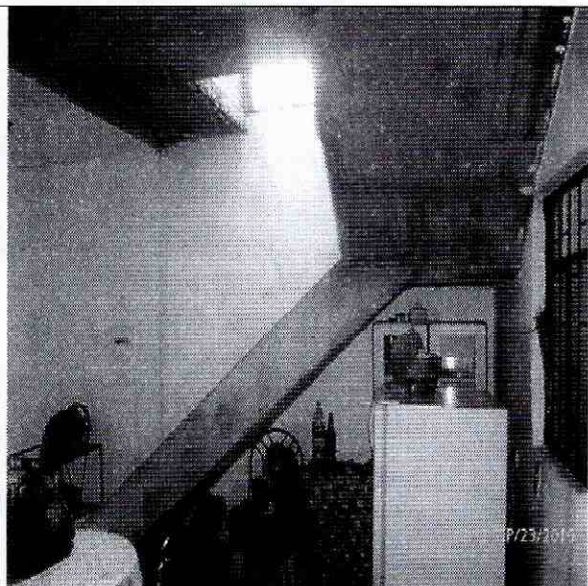
columnas de concreto reforzado, placa de entepiso en concreto reforzado y cierre de cubierta liviana en tejas de zinc; la edificación presenta regularidad geométrica en altura y planta (ver fotografías 2, 3, y 4).

**Fotografía 2.** Vista de espacio interior de primer nivel (costado oriental) de la edificación evaluada, se observa un buen estado de conservación.
