DIAGNÓSTICO TÉCNICO DI - 10196
SUBDIRECCIÓN DE ANÁLISIS DE RIESGOS Y EFECTOS DE CAMBIO CLIMÁTICO
COORDINACIÓN DE ASISTENCIA TÉCNICA
RADICADO IDIGER No. 2017ER1820

PREDIO	Calle 51B Sur No. 4-84 Este	ÁREA DIRECTA	100 m ²		
BARRIO	Urbanización Nueva Roma	POBLACIÓN ATENDIDA	4		
UPZ	51 – Los Libertadores	FAMILIAS	1	ADULTOS	2
LOCALIDAD	04 – San Cristóbal	PREDIOS EVALUADOS	1		
CHIP	Sin Información	OFICIO REMISORIO	CR-26540

Movimiento en Masa – Predio incluido en reasentamiento

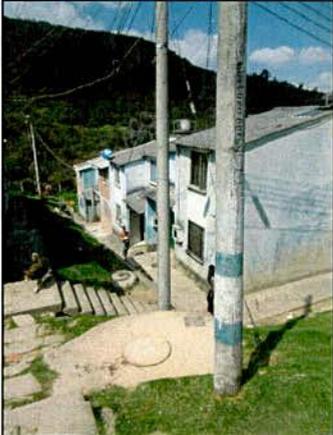
El día 10 de Febrero de 2017, personal del Instituto Distrital de Gestión de Riesgos y Cambio Climático - IDIGER, realizó visita técnica al sector donde se localiza el predio de la Calle 51B Sur No. 4-84 Este, se ubica sobre una pendiente de ladera media y se encuentra limitada en la parte baja por la Quebrada Verejones (Occidente) y en la parte alta por el Barrio Santa Rita Sur Oriental (Oriente), debido a la pendiente de la ladera las viviendas se desarrollaron por terrazas y corresponden a viviendas bifamiliares de dos pisos en mampostería confinada, placa de entrepiso prefabricada, cubierta en asbesto cemento.

<p>Foto 1. Vista del sector donde se emplaza el predio de la Calle 51B Sur No. 4-84 Este, Urbanización Nueva Roma de la Localidad de San Cristóbal.</p>	<p>Foto 2. Fisuras en la escalera que conduce al segundo nivel de la vivienda evaluada.</p>

- A la Caja de la Vivienda Popular, agilizar el proceso de reasentamiento que se adelanta con los responsables del predio de la Calle 51B Sur No. 4-84 Este, Urbanización Nueva Roma de la Localidad de San Cristóbal.
- Una vez sea acogida la recomendación por parte de la Caja de Vivienda Popular – CVP, desde su competencia adelantar todas aquellas acciones a fin de garantizar que el predio de la Calle 51B Sur No. 4-84 Este, Urbanización Nueva Roma de la Localidad de San Cristóbal, incluido en el Programa de Reasentamiento de Familias Localizadas en Zonas de Alto Riesgo No Mitigable, culmine su proceso de manera satisfactoria y no sea ocupado indebidamente, para lo cual se requiere que dicha entidad articule las labores antes referidas, con la entidades que tengan dentro de sus competencias el adelantar labores de control urbanístico.

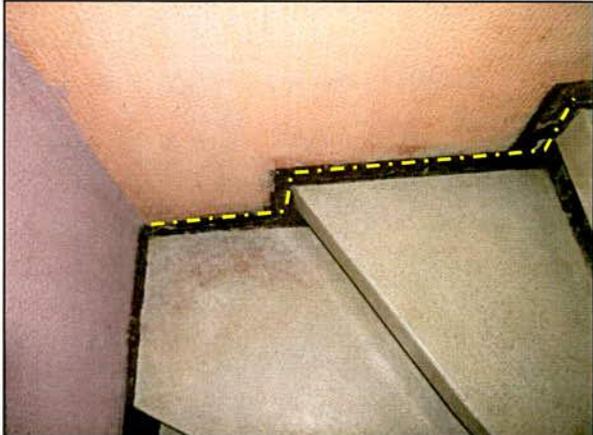
En el predio de la Calle 51B Sur No. 4-84 Este, se emplaza una edificación de dos niveles, en la que se evidencian fisuras en algunos muros divisorios y de fachada, en las escaleras que conducen al segundo nivel y dilatación en las uniones de los muros de cerramiento de la zona de patio; afectaciones que posiblemente se encuentren relacionadas al movimiento en masa identificado en el sector por el IDIGER.
