DIAGNÓSTICO TÉCNICO DI-10742
SUBDIRECCIÓN DE ANÁLISIS DE RIESGOS Y EFECTOS DE CAMBIO CLIMÁTICO
COORDINACIÓN DE ASISTENCIA TÉCNICA
EVENTO SIRE 4600130

DIRECCIÓN	Transversal 6 C Este No. 32 C – 12 Sur	ÁREA DIRECTA				100 m ² .	
SECTOR CATASTRAL	Santa Inés Sur	POBLACIÓN ATENDIDA				4	
UPZ	32 – San Blas.	FAMILIAS	1	ADULTOS	4	NIÑOS	0
LOCALIDAD	04 – San Cristóbal.	PREDIOS EVALUADOS				1	
CHIP	AAA0055SLPA	OFICIO REMISORIO				CR – 27936.

Estructural: Daño moderado.

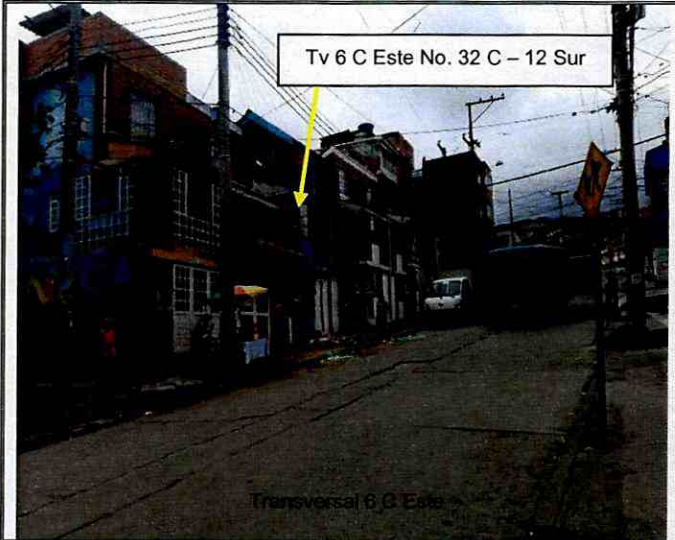
En atención al evento SIRE 4600130, personal del Instituto Distrital de Gestión de Riesgos y Cambio Climático IDIGER, realiza visita técnica el día 24 de Abril de 2017 al sector donde se ubica el predio de la Transversal 6 C Este No. 32 C – 12 Sur, en el Sector Catastral Santa Inés Sur de la Localidad San Cristóbal, en una zona de ladera con una pendiente cercana al 15%, consolidada urbanísticamente con vías de acceso vehicular pavimentadas. Las viviendas del sector se encuentran construidas de forma escalonada dadas las condiciones topográficas del terreno (*ver fotografía 1*).

<p>Fotografía 1. Vista de la zona donde se ubica el predio de la Transversal 6 C Este No. 32 C – 12 Sur, en el Sector Catastral Santa Inés Sur de la Localidad San Cristóbal.</p>	<p>Fotografía 2. Fachada de la vivienda afectada y ubicada el predio de la Transversal 6 C Este No. 32 C – 12 Sur, en el Sector Catastral Santa Inés Sur de la Localidad San Cristóbal.</p>

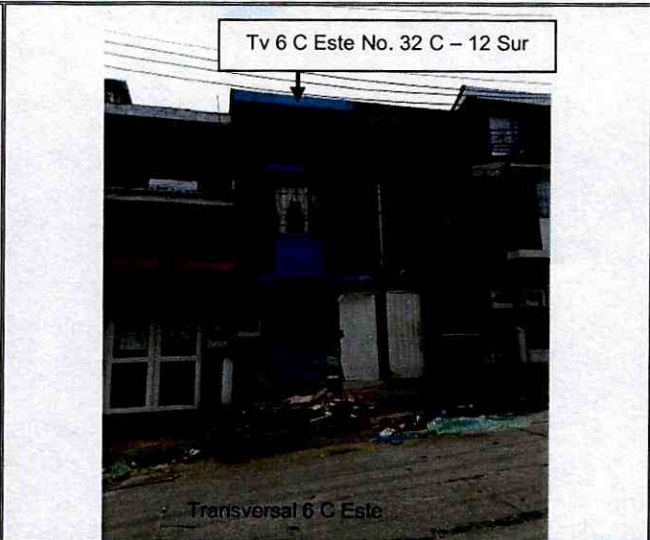
Al momento de la visita técnica se encuentra evidencia de la colisión al parecer de un bus de transporte público sobre la fachada del primer nivel de la vivienda ubicada en el predio de la Transversal 6 C Este No. 32 C – 12 Sur (*ver fotografía 2*), dada la caída de algunos mampuestos de dicha fachada y la presencia de deformaciones en la puerta de acceso y ventana de fachada (*ver fotografía 3 y 4*). Algunos bloques que conforman el antepecho de la ventana se encontraron sueltos (*ver fotografía 4*). Según los habitantes de la vivienda en el transcurso del día se desarrollarían las reparaciones pertinentes sobre la fachada mencionada.

- A los responsables de la vivienda ubicada en el predio de la Transversal 6 C Este No. 32 C – 12 Sur, en el Sector Catastral Santa Inés Sur de la Localidad San Cristóbal y al responsable del vehículo que impacta la vivienda mencionada, implementar las acciones necesarias de reparación de la fachada afectada, las cuales deberán implementarse con el apoyo de personal idóneo bajo la normatividad vigente y tramitando los permisos y/o licencias si es pertinente, con el propósito de garantizar durante la vida útil de la vivienda las condiciones adecuadas para el uso.

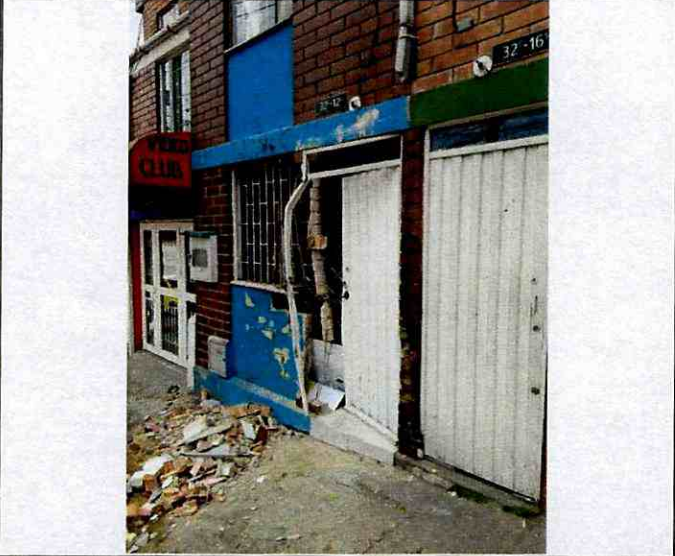
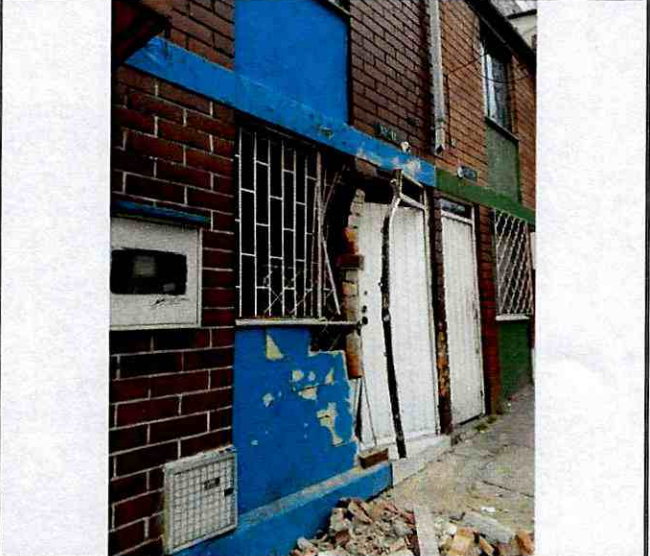
<p>Fotografía 1. Daños sobre la fachada del primer nivel de la vivienda del predio de la Transversal 6 C Este No. 32 C – 12 Sur, en el Sector Catastral Santa Inés Sur de la Localidad San Cristóbal.</p>	<p>Fotografía 2. Daños sobre la fachada del primer nivel de la vivienda del predio de la Tv 6 C Este No. 32 C – 12 Sur, en el Sector Catastral Santa Inés Sur de la Localidad San Cristóbal.</p>

POSIBLE RESPONSABLE PREDIO	DIRECCION.	AFECTACIÓN	U.H.	FAM.	A	M
Sara Nuñez	Transversal 6 C Este No. 32 C – 12 Sur	Caída de mampuestos de fachada primer nivel Mampuestos sueltos Puerta de acceso y ventana de fachada con deformaciones	1	1	4	0

- La estabilidad y habitabilidad de la vivienda ubicada en el predio de la Transversal 6 C Este No. 32 C – 12 Sur, en el Sector Catastral Santa Inés Sur de la Localidad San Cristóbal, no se encuentran comprometidas ante cargas normales de servicio por los daños identificados en la fachada del primer nivel ante la colisión al parecer de un bus de transporte público.
