DIAGNÓSTICO TÉCNICO DI – 10367
SUBDIRECCIÓN DE ANÁLISIS DE RIESGOS Y EFECTOS DE CAMBIO CLIMÁTICO
COORDINACIÓN DE ASISTENCIA TÉCNICA
EVENTO SIRE 4395722

REMOCIÓN EN MASA: Desprendimientos de material.

Se realizó verificación al predio de la Calle 13 Sur No 12 - 25 Este, en donde se emplaza una vivienda de un nivel construida en mampostería parcialmente confinada hacia la parte frontal y en la parte posterior muros (cerramiento y divisorios) en adobe cubierta en pesada en tejas de barro soportados por esterilla de guadua revestida en mortero.

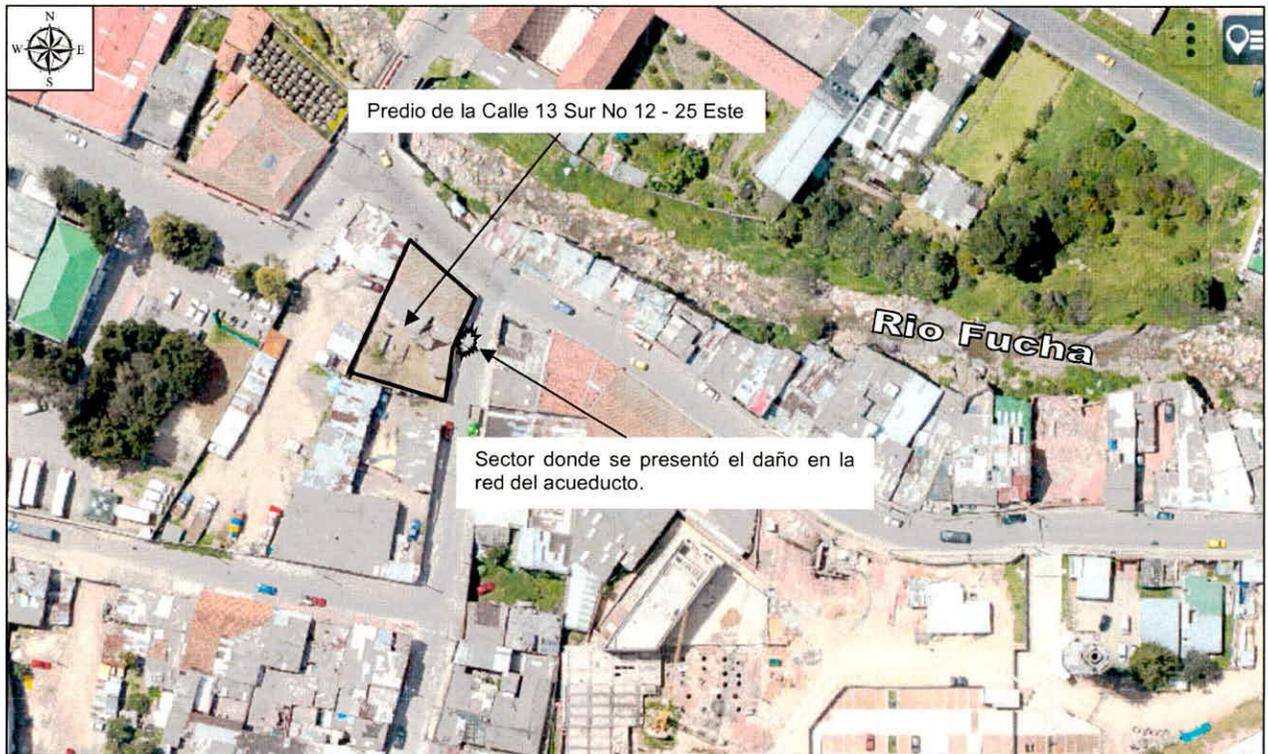
Figura 2. Localización del predio de la Calle 13 Sur No 12 - 25 Este, barrio San Cristóbal Viejo de la Localidad de San Cristóbal.

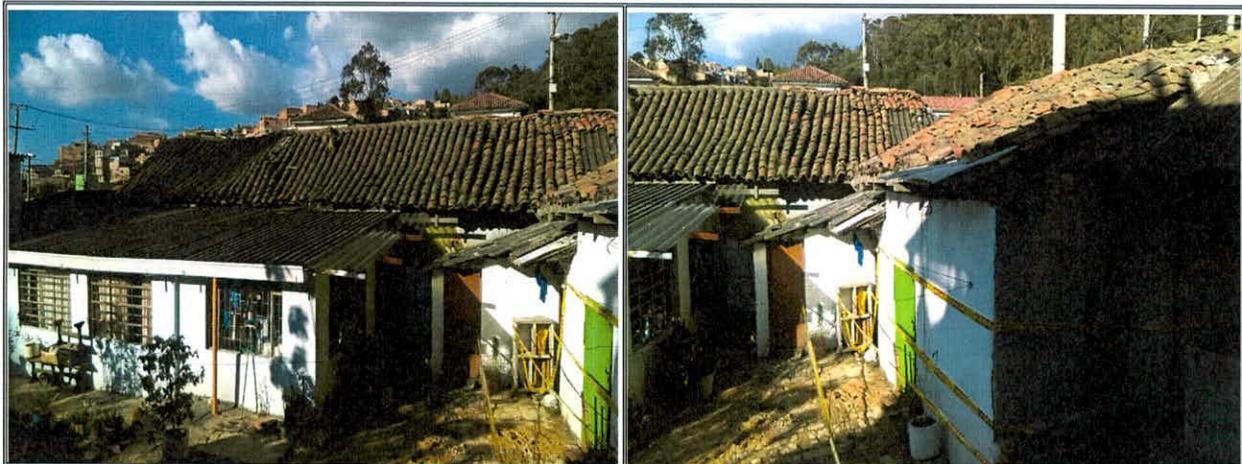
Fotografías No. 1 y 2. Predio de la Calle 13 Sur No 12 - 25 Este, en el barrio San Cristóbal Viejo de la Localidad de San Cristóbal. (Foto tomada 22 de enero de 2017)

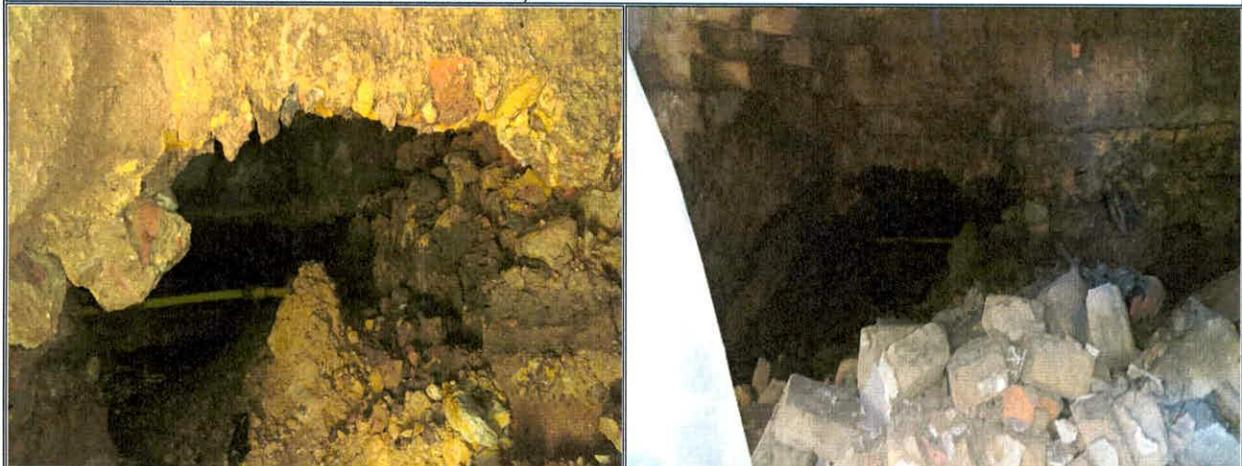
En el costado sur oriental, se presentó la rotura de una red tubería de agua potable, generando la pérdida de material de soporte del muro de cerramiento de este costado y posteriormente el colapso de un 20% del mismo.

Fotografías No. 3 y 4. Rotura de una red tubería de agua potable, generando la pérdida de material de soporte del muro de cerramiento de este costado y posteriormente el colapso de un 20% del mismo. (Foto tomada 22 de enero de 2017).

- A través de la red distrital se activó la alcaldía local de San Cristóbal y a la empresa de Acueducto-EAB, para que se realizaran las acciones necesarias desde sus competencias en el punto.
- Restricción de uso del área localizada en el costado oriental del predio, mediante el Acta No 0211 del 22 de enero 2017.
- Nueva verificación de las condiciones el día 22 de marzo de 2017.

- A la Empresa de Aseo, Agua, Acueducto y Alcantarillado de Bogotá – EAB, desde sus respectivas competencias desarrollar las acciones pertinentes en el sector evaluado en la Carrera 12 Este Con Calle 12 Sur, en el San Cristóbal Viejo de la Localidad San Cristóbal, con el fin de determinar si las redes del sector, están presentando algunos daños adicional.

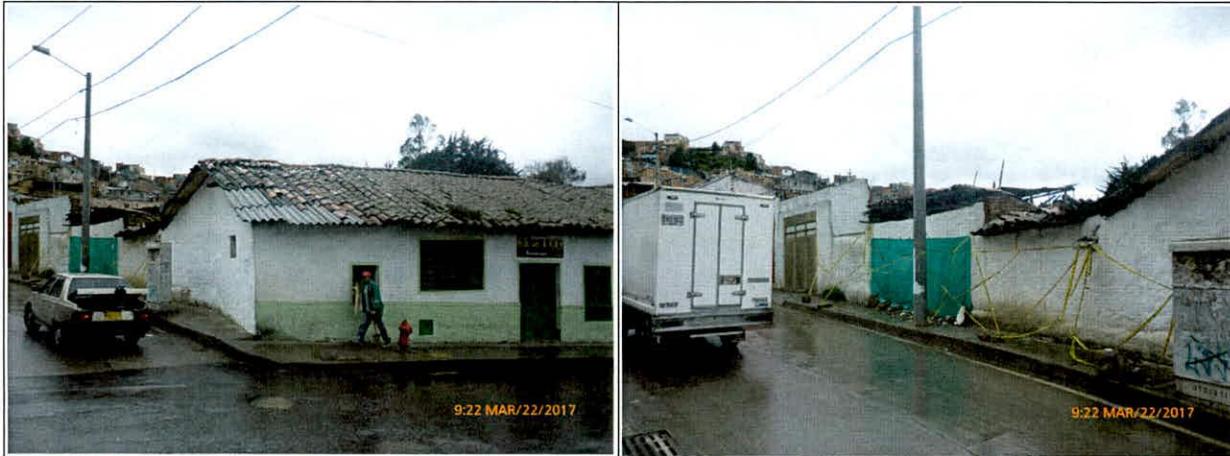
Es pertinente resalta, que se realizó verificación el día 22 de marzo de 2017, donde se observan que se realizó la restauración del muro afectado y reparación de la red de acueducto.

Fotografías 5 y 6. Reparaciones efectuadas en el sector. (Fotografías tomadas el 22 de marzo de 2017).
