DIAGNÓSTICO TÉCNICO – DI-10512
SUBDIRECCIÓN DE ANÁLISIS DE RIESGOS Y EFECTOS DE CAMBIO CLIMÁTICO
COORDINACIÓN DE ASISTENCIA TÉCNICA
EVENTO SIRE 4510288

DIRECCIÓN	Calle 53 No 27A-31	ÁREA DIRECTA				200 m2	
SECTOR CATASTRAL	Galerías	POBLACIÓN ATENDIDA				500	
UPZ	100-Galerías	FAMILIAS	480	ADULTOS	480	NIÑOS	20
LOCALIDAD	13 Teusaquillo	PREDIOS EVALUADOS		1			
CHIP	AAA0084XTXR	OFICIO REMISORIO		CR-27470

Estructural: Daño severo

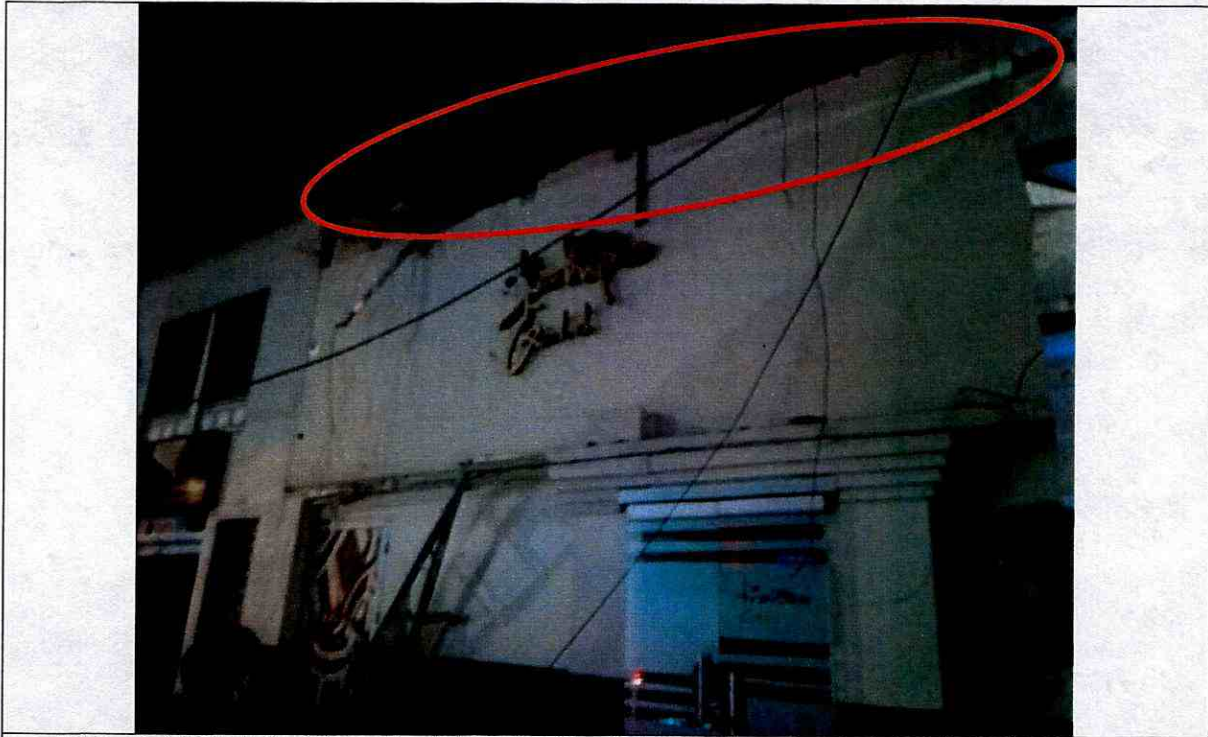
En el predio se emplaza una edificación de 1 nivel, de uso comercial, construida en mampostería confinada, placa de contrapiso en concreto y cubierta en tejas trapezoidales con más de 40 años de construida. En la parte posterior de la edificación se presenta el desprendimiento de un voladizo en concreto de aproximadamente 12 metros de largo y 0,80 metros de ancho, el cual se cae sobre la zona dura (anden) del costado sur de la Avenida Calle 53. La caída del voladizo está asociada posiblemente a la falta de mantenimiento y reforzamiento estructural, así como la vetustez del mismo.

Fotografía 1: Vista de los daños evidenciados en la edificación emplazada en el predio de la Calle 53 No 27A-31, en la Localidad de Teusaquillo.

- A la empresa de Aguas Bogotá, realizar el retiro controlado de los escombros depositados sobre el sendero peatonal, producto del colapso del voladizo del predio

emplazado en la Calle 53 No 27 A-31, para poder hacer el uso adecuado del sendero peatonal y se recupere la funcionalidad del mismo.

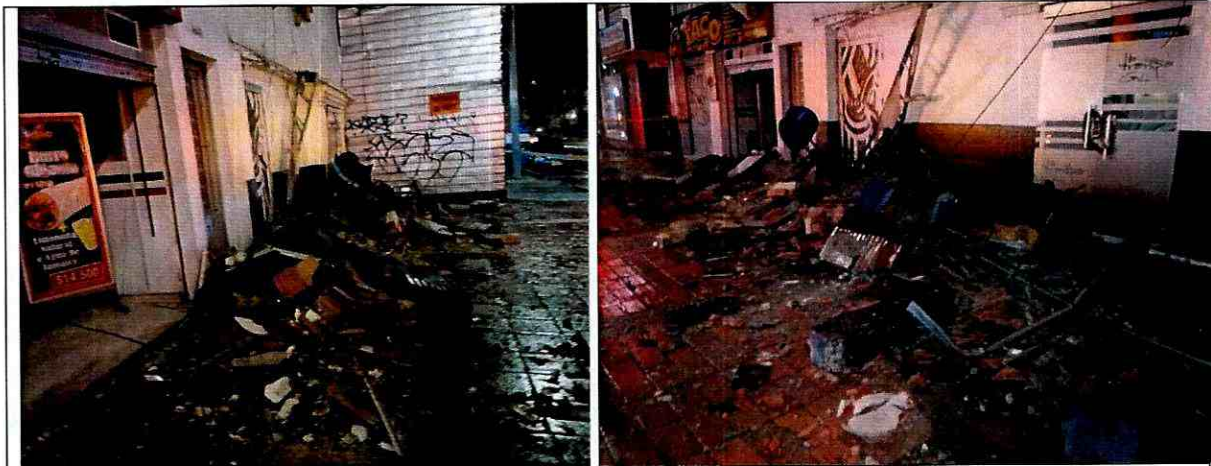
Fotografía 2: Vista del material depositado sobre el sendero peatonal por el colapso parcial del voladizo del predio Calle 53 No 27A-31, en la Localidad de Teusaquillo.

- La funcionalidad del predio emplazado en la Calle 53 N° 27 A - 31, se encuentra comprometida debido a que los escombros del voladizo desprendido que se depositan sobre el sendero peatonal obstruyen el acceso al predio visitado.
- Una vez retirados los escombros, se recupera la funcionalidad tanto del predio como del sendero peatonal.

- A la Alcaldía Local de Teusaquillo, verificar que la empresa de Aguas Bogotá, realice el retiro de los escombros.
