ALCALDÍA MAYOR DE BOGOTÁ D.C. <small>SECRETARÍA Instituto Distrital de Gestión de Riesgos y Cambio Climático</small>	DIAGNÓSTICO TÉCNICO	Código:	GAR- FT - 03
		Versión:	03
		Fecha de revisión:	01/10/2014

DIAGNÓSTICO TÉCNICO – DI-10557
SUBDIRECCIÓN DE ANÁLISIS DE RIESGOS Y EFECTOS DE CAMBIO CLIMÁTICO
COORDINACIÓN DE ASISTENCIA TÉCNICA
RADICADO IDIGER 2017ER4760

DIRECCIÓN	Calle 163 No 17-24	ÁREA DIRECTA	200 m ²				
SECTOR CATASTRAL	Las Orquídeas	POBLACIÓN ATENDIDA	3				
UPZ	12 – Toberin	FAMILIAS	1	ADULTOS	1	NIÑOS	2
LOCALIDAD	1 – Usaquén	PREDIOS EVALUADOS	1				
CHIP	AAA0113MYFZ	OFICIO REMISORIO	CR-27579

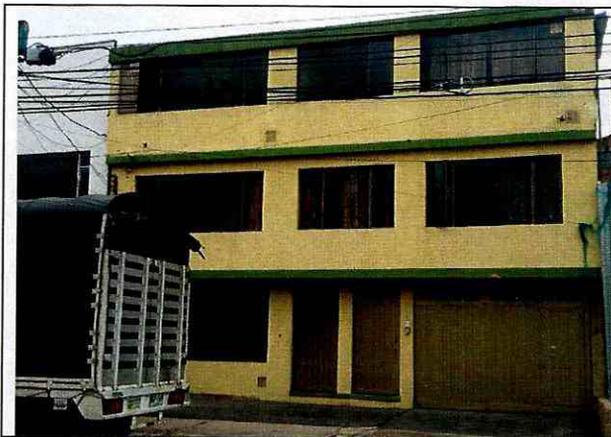
En el predio se emplaza una edificación de 3 niveles construida en mampostería confinada, placa de contrapiso en concreto y cubierta en tejas de fibrocemento con más de 40 años de construida, actualmente su uso es residencial y comercial, donde se evidencian daños en los muros perimetrales del primer nivel del costado oriental,

Fotografía 1: Vista general de predio de la Calle 163 No 17-24, en la Localidad de Usaquén

- En el caso de no existir restricciones y/o condicionamientos al uso del suelo para el predio de la Calle 163 No 17-24, pertenece al Sector Catastral Las Orquídeas de la Localidad de Usaquén, se recomienda al responsable y/o responsables de los mismos implementar acciones para el mantenimiento, reforzamiento y/o mejoramiento de la calidad de la vivienda allí existentes. Esto con el propósito de garantizar durante la vida útil del inmueble, las condiciones adecuadas para su uso.
- Al responsable de la construcción del predio ubicado en la Calle 163 No 17-18, pertenece al Sector Catastral Las Orquídeas de la Localidad de Usaquén, verificar las actas de vecindad a fin de constatar si las edificaciones aledañas presentaban

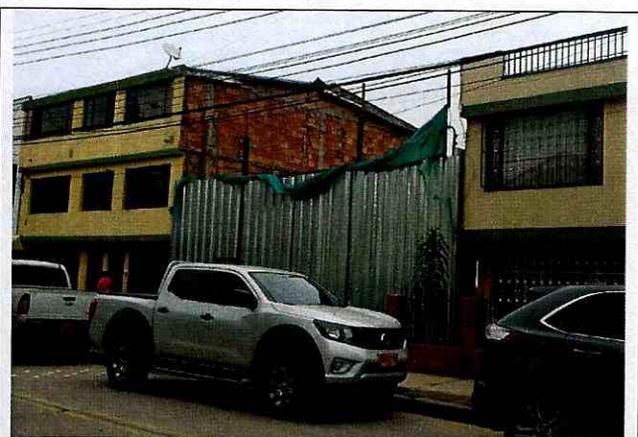
Al costado occidental del predio mencionado, se ubica el predio de la Calle 163 No 17-12 donde se desarrolla un proyecto urbanístico, el cual se encuentra en etapa de excavación.

Fotografía 2: Vista general del predio de la Calle 163 No 17-12, en la Localidad de Usaquén

- Al responsable de la construcción del predio ubicado en la Calle 163 No 17-18, pertenece al Sector Catastral Las Orquídeas de la Localidad de Usaquén, tener en cuenta la Resolución 600 de 2015 "Por la cual se adoptan Lineamientos Técnicos para la Reducción de Riesgos en Excavaciones en Bogotá, D.C.", la cual constituye una guía para el análisis específico de riesgos por excavaciones, con el fin de contribuir en la prevención, control y transferencia de los riesgos propios de las actividades de excavaciones, que pueden generar afectaciones a personas, construcciones e infraestructuras localizadas en su área de influencia; con base en estos análisis se deben diseñar e implementar las medidas de reducción del riesgo y los planes de emergencia y contingencias que serán de su obligatorio cumplimiento, dentro de sus competencias sectoriales. La citada resolución puede descargarse en el enlace: <http://www.alcaldiabogota.gov.co/sisjur/normas/Norma1.jsp?i=64735>

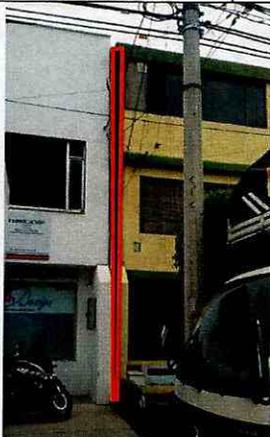
como son grietas y fisuras de tendencia escalonada con longitudes cercanas a 1.50 m y aberturas no mayores a los 2 mm y se presenta una separación de aproximadamente 2 cm con el predio ubicado en el costado occidental (Calle 163 No 17-36).

Dentro de las posibles causas se encuentran los asentamientos diferenciales, así como, la falta de mantenimiento y reforzamiento estructural.

Fotografía 3: Vista de la separación entre las edificaciones con nomenclatura Calle 163 No 17-24 y Calle 163 No 17-36

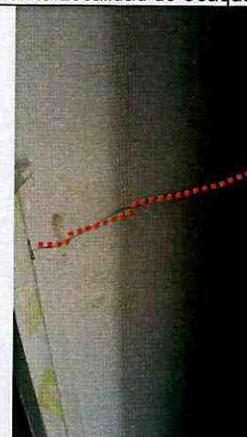
Fotografía 4: Vista de las fisuras presentes en muros divisorios y de fachada en el predio de la Calle 163 No 17-24

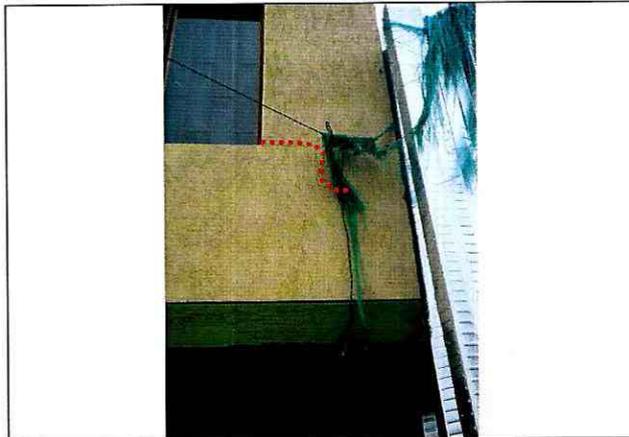
Fotografía 5: Vista de las fisuras presentes en muros divisorios y de fachada en el predio de la Calle 163 No 17-24

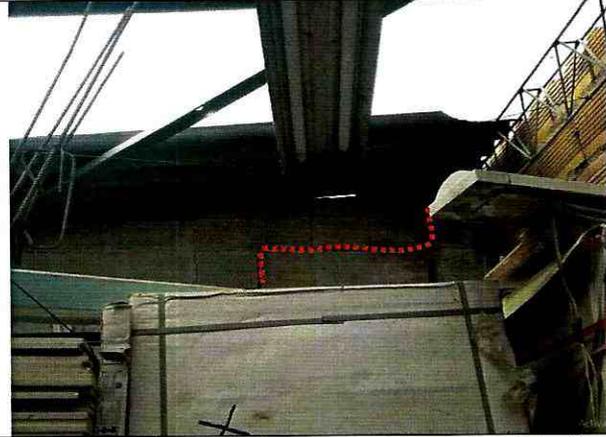
Fotografía 6: Vista de las fisuras presentes en muros divisorios y de fachada en el predio de la Calle 163 No 17-24
