DIAGNÓSTICO TÉCNICO – DI-10832
SUBDIRECCIÓN DE ANÁLISIS DE RIESGOS Y EFECTOS DE CAMBIO CLIMÁTICO
COORDINACIÓN DE ASISTENCIA TÉCNICA
EVENTO SIRE 4783720

DIRECCIÓN	Carrera 15 C No. 79 – 31 Sur	ÁREA DIRECTA			90 m ²		
BARRIO	El Mochuelo II Urbano	POBLACIÓN ATENDIDA			9		
UPZ	68 – El Tesoro	FAMILIAS	2	ADULTOS	5	NIÑOS	4
LOCALIDAD	19 – Ciudad Bolívar	PREDIOS EVALUADOS			3		
CHIP	AAA0148CUUH	OFICIO REMISORIO			CR-28099

Movimiento en Masa

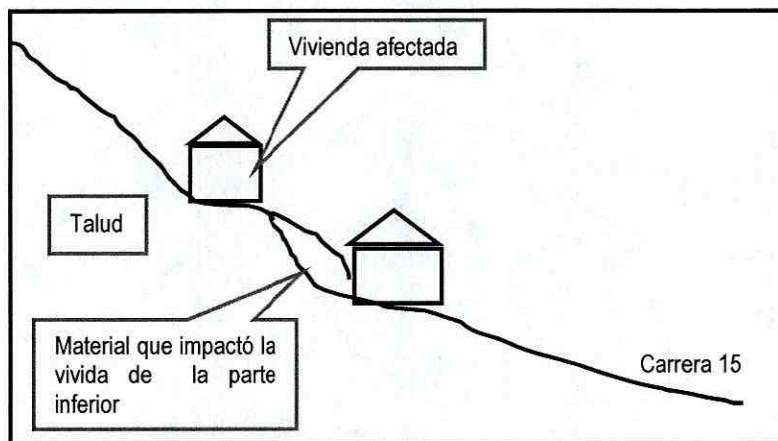
En atención al evento SIRE 4783720, personal del Instituto Distrital de Gestión de Riesgo y Cambio Climático - IDIGER, realizó visita técnica el día 19 de Agosto de 2017 a la vivienda ubicada en el predio de la Carrera 15 C No. 79 – 31 Sur al predio de gran extensión ubicado en la Carrera 15 C No. 79 - 31 Sur, en el Sector Catastral El Mochuelo II Urbano de la Localidad de Ciudad Bolívar. (Ver, Fotografía 1).

El sector evaluado corresponde a una ladera de pendiente cercana a 60°, en la cual se realizaron taludes de corte y relleno para el emplazamiento de viviendas. El acceso al sector se realiza por una vía peatonal si pavimentar, en la cual se han instalado por parte de la comunidad llantas de forma escalonada con el objeto de mejorar el acceso en el sector.

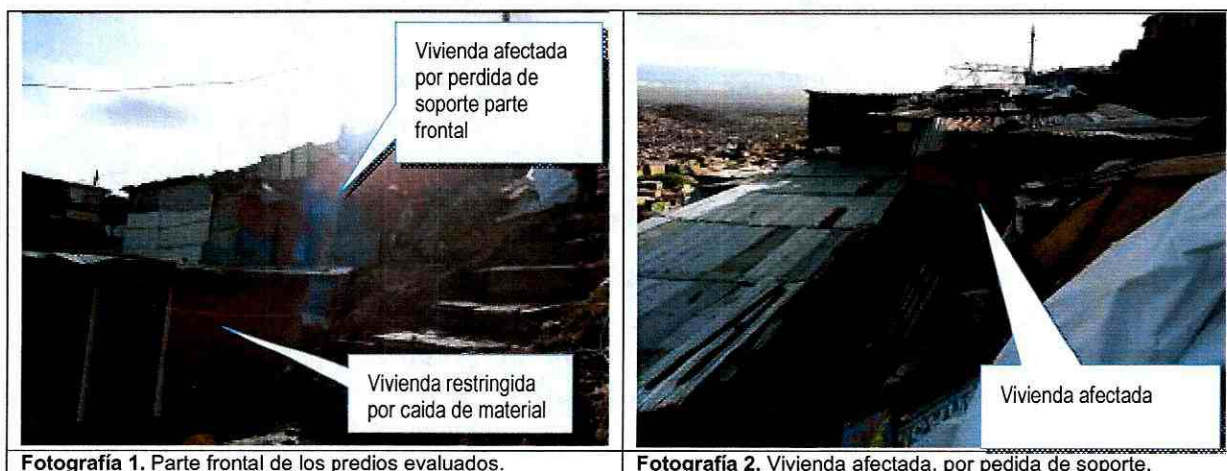
En el predio en mención, se emplaza una vivienda de un (01) nivel, construida en material de recuperación, emplazada en la parte media del talud que no cuenta con medidas de protección ni manejo de aguas de escorrentía ni aguas negras, ni obras de estabilización geotécnica, lo que posiblemente ocasionó un movimiento en masa que afectó la vivienda vecina localizada en un nivel más bajo del talud. (Ver, Fotografía 2 y Fotografía 3).

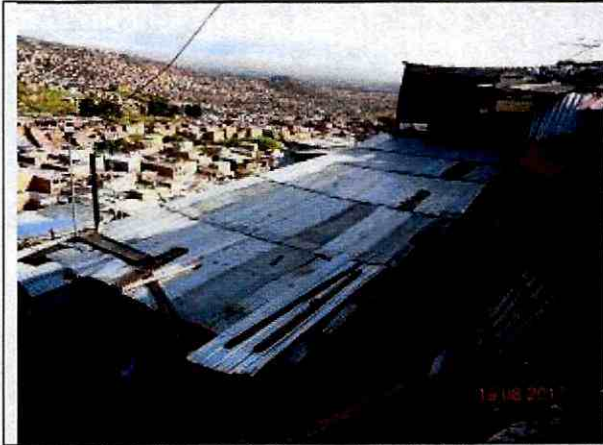
Fotografía 3. Vivienda de la parte baja afectada por la caída de material

- A los habitantes y/o responsables de los predios evaluados localizados dentro del predio de gran extensión de la Carrera 15 C No. 79 – 31 Sur, Sector Catastral El Mochuelo II Urbano de la Localidad de Ciudad Bolívar, realizar un seguimiento permanente de las condiciones de estabilidad de las viviendas y del terreno en general e informar al IDIGER si se presentan cambios importantes que alteren o modifiquen su estabilidad.
- A la Subsecretaria de Control, Vigilancia e Inspección de Vivienda de la Secretaria de Hábitat, ejecutar en coordinación con los organismos competentes y la Alcaldía Local de Ciudad Bolivar, las acciones de prevención de la generación de desarrollo de viviendas indebidas en el sector evaluado.

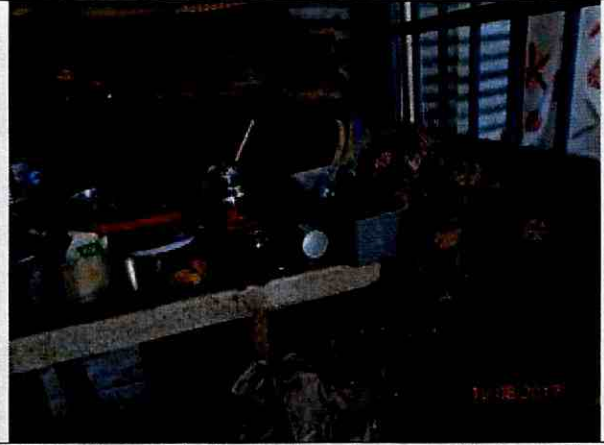
El movimiento en masa tiene un volumen aproximado de 3.0 m³, y el mismo impactó la vivienda del nivel más bajo y dejó sin soporte la entrada, la sala y la cocina de la vivienda localizada en la parte más alta del talud, comprometiendo la estabilidad y habitabilidad. (Ver, Fotografía 4 y Fotografía 5).

Fotografía 4. Afectaciones en la cocina por pérdida de soporte.

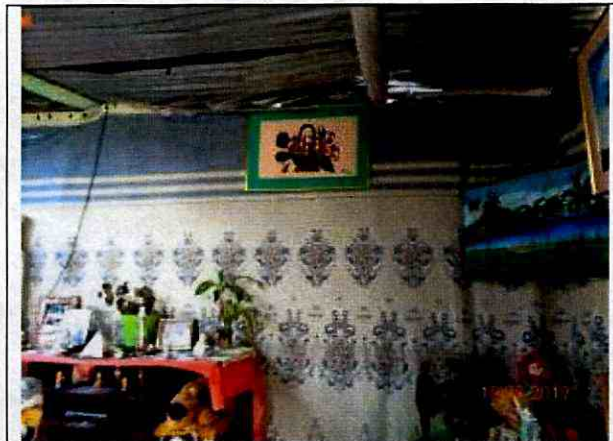
Fotografía 5. Restricción en la sala de la vivienda aledaña por el material de la vivienda aledaña que la impacto.
