DIAGNÓSTICO TÉCNICO DI - 10864
SUBDIRECCIÓN DE ANÁLISIS DE RIESGOS Y EFECTOS DE CAMBIO CLIMÁTICO
COORDINACIÓN DE ASISTENCIA TÉCNICA
RADICADO IDIGER No. 2017ER10809
RADICADO IDIGER No. 2017ER10820

PREDIO	Calle 70 B Bis Sur No. 40 B - 04.	ÁREA DIRECTA	100 m ²		
BARRIO	Arborizadora Alta.	POBLACIÓN ATENDIDA	11		
UPZ	70 – Jerusalem.	FAMILIAS	1	ADULTOS	6
LOCALIDAD	4 – Ciudad Bolívar	PREDIOS EVALUADOS	1		
CHIP	AAA0028XBNN.	OFICIO REMISORIO	CR-28165.

Estructural: Clasificación de daño leve, riesgo alto de inundación por avenidas torrenciales.

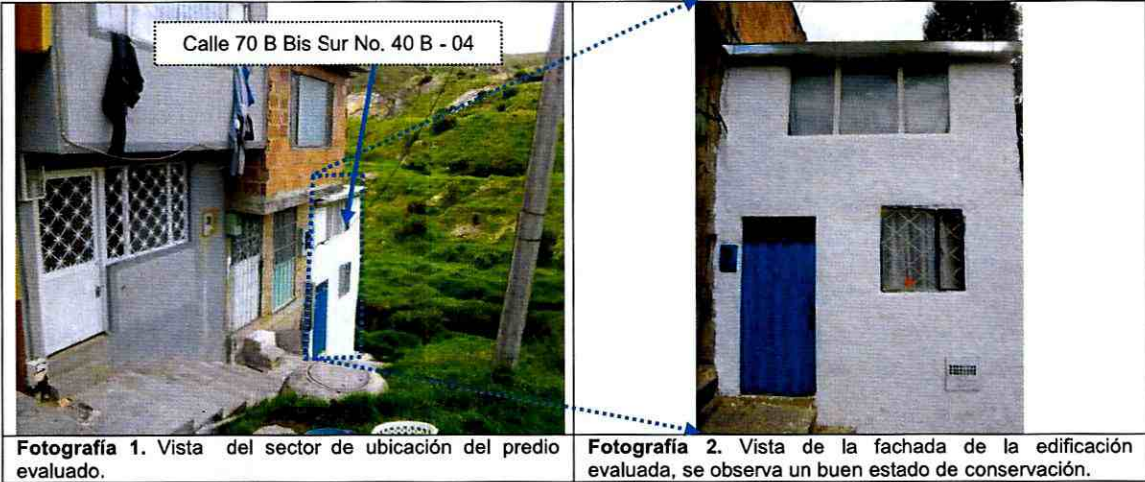
El predio esquinero de la Calle 70 B Bis Sur No. 40 B - 04, es de propiedad privada y en él se ubica una edificación de uso residencial, que corresponde a una construcción de dos (2) niveles en altura (ver fotografía 1 y 2), construida en sistema estructural de muros de carga en mampostería de arcilla cocida sin refuerzo (deficiencia constructiva), placa de entrepiso en estructura de madera (Diafragma flexible) y cierre de cubierta liviana en tejas de zinc; La edificación presenta deformación en muro del costado oriental, que al parecer obedecen a deficiencias en el proceso constructivo (fotografía 3 y 4), la placa de entrepiso en madera es flexible y se aprecia vibraciones importantes por el paso de las personas.

A pesar de las deficiencias constructivas que presenta la edificación, no se observan daños estructurales importantes sobre esta, como fisuras, grietas, pérdida de verticalidad, o asentamientos diferenciales; tampoco se evidencian afectaciones geotécnicas en el sector (ver fotografías 3, 4, 5 y 6)

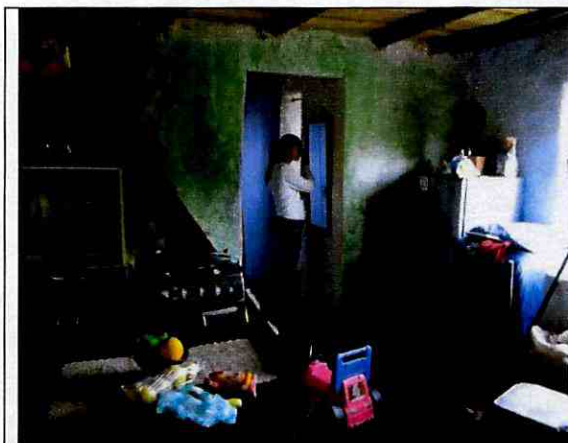
Fotografía 3. Vista de espacio interior de primer nivel de la edificación evaluada, se observa un buen estado de conservación.
