**DIAGNÓSTICO TÉCNICO DI - 11065**  
**SUBDIRECCIÓN DE ANÁLISIS DE RIESGOS Y EFECTOS DE CAMBIO CLIMÁTICO**  
**COORDINACIÓN DE ASISTENCIA TÉCNICA**  
**RADICADO IDIGER No. 2017ER15920**

Estructural – Daños Leves

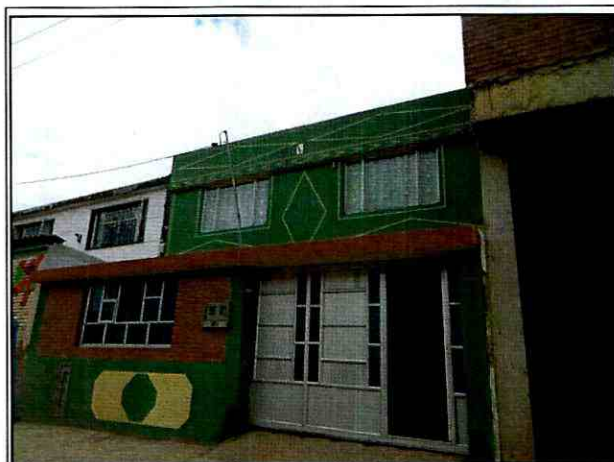
En el predio de la Carrera 8A No. 27B-20 Sur, se emplaza una edificación de dos (2) niveles, construida en mampostería parcialmente confinada, con placa de entrepiso y cubierta en concreto reforzado, vivienda en la que se evidencian fisuras en los muros de cerramiento del primer nivel y un leve asentamiento hacia el predio de la Carrera 8A No. 27B-28, fisuras en uno de los muros que conforma el punto fijo de la escalera (acceso a la terraza), así como daños en las tejas de asbesto cemento y plásticas traslucidas de este sector; daños en algunas tejas del parqueadero del primer nivel, propiciados por la caída de algunos escombros de menor tamaño sobre las mismas, daños en algunos vidrios que conforman una claraboya localizada en un baño del segundo nivel. Cabe resaltar que estos daños no comprometen la estabilidad y habitabilidad de la vivienda.

**Fotos 1.** Vista de la edificación emplazada en el predio de la Carrera 8A No. 27B-20 Sur, en el sector Catastral Veinte de Julio de la Localidad de San Cristóbal.

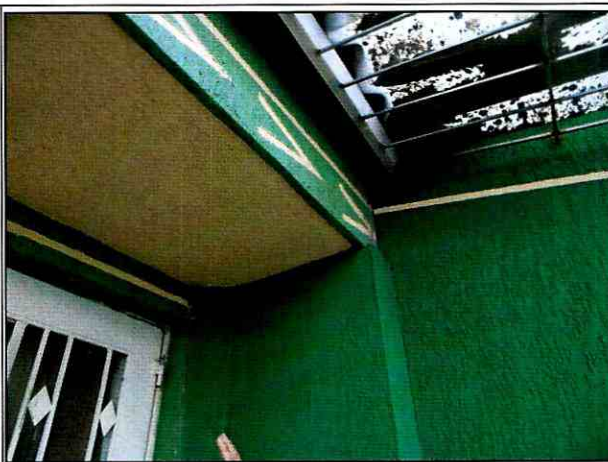
Entre las posibles causas por las cuales se están presentando los daños observados en el predio de la Carrera 8A No. 27B-20 Sur, se encuentran las actividades de construcción que se están adelantando en el predio de la Carrera 8A No. 27B-28 Sur.

**Fotos 2.** Vista de los daños que presenta la vivienda evaluada.

- A los responsables de los predios de la Carrera 8B No. 27B-20 Sur y la Carrera 8B No. 27B-28 Sur, Sector Catastral Veinte de Julio de la Localidad de San Cristóbal, verificar las actas de vecindad realizadas antes de iniciar las labores de construcción que se adelantan en el predio de la Carrera 8B No. 27B-28 Sur, a fin de constatar las condiciones de la vivienda emplazada en el predio de la Carrera 8B No. 27B-20 Sur, antes de iniciar las obras y compararla con el estado actual de la misma. En caso de que se presente algún daño en la vivienda en mención, los responsables de la construcción deberán implementar las acciones necesarias que garanticen llevar dicha edificación mínimo a las condiciones de estabilidad y funcionalidad que tenían antes de iniciadas las labores en obra; acciones que deberán implementarse con el apoyo de personal idóneo, garantizando que se cumplan los requerimientos establecidos en la normatividad vigente, para lo cual se deben tramitar los permisos y licencias respectivos.

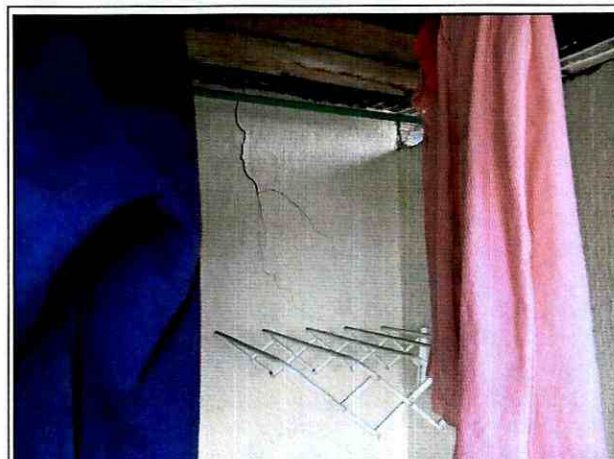
**Fotos 3 y 4.** Vista de los daños que presenta la vivienda evaluada.

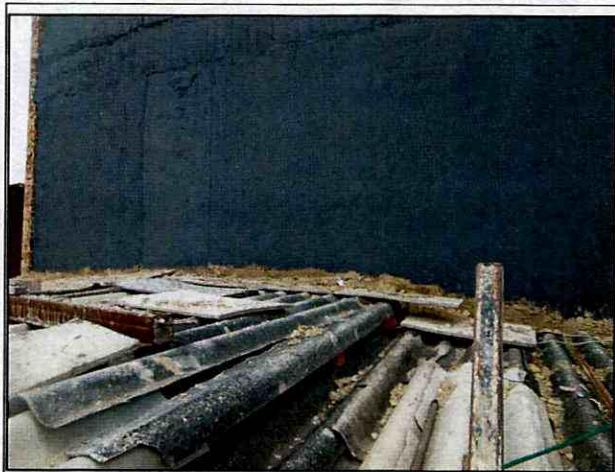
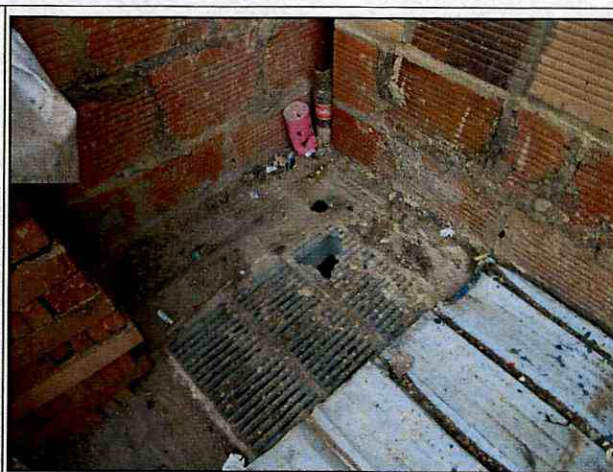
Fotos 5 y 6. Vista de los daños que presenta la vivienda evaluada.

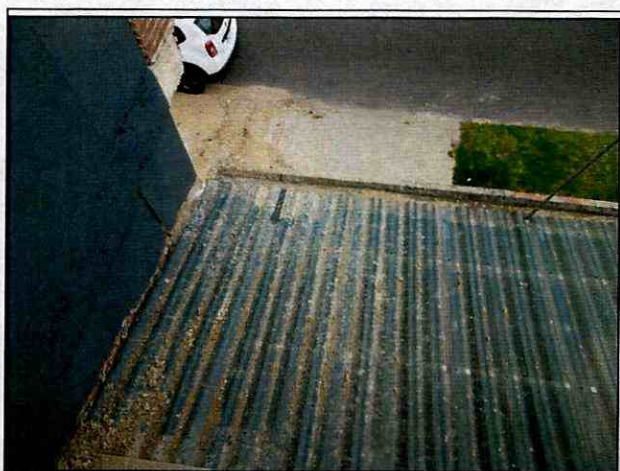
Foto 7. Vista de los daños que presenta la vivienda evaluada.

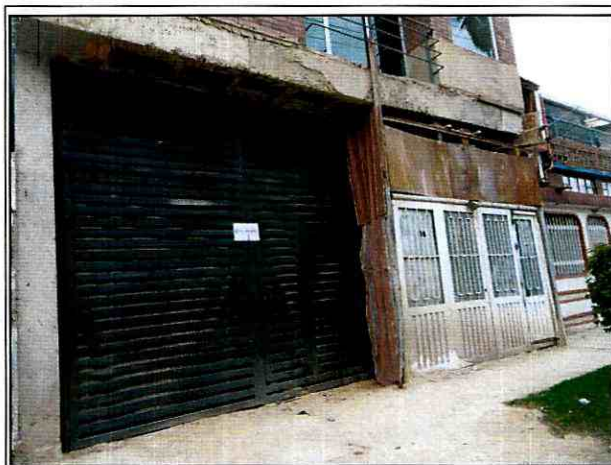
En el predio de la Carrera 8A No. 27B-28 Sur, se adelanta una construcción de 5 niveles, en mampostería confinada, la cual se encuentra en obra gris y en la que se advierte que por parte de la Alcaldía Local de San Cristóbal se realizó el sellamiento de la misma.

Foto 9. Vista de la construcción que se adelanta en el predio de la Carrera 8A No. 27B-28 Sur, en el Sector Catastral Veinte de Julio de la Localidad de San Cristóbal.

- A la Alcaldía Local de San Cristóbal, de acuerdo a sus respectivas competencia adelantar el control urbanístico de la obra que se adelanta en el predio de la Carrera 8B No. 27B-28 Sur, en el Sector Catastral Veinte de Julio de la Localidad de San Cristóbal de acuerdo a lo estipulado en el Artículo 63 del Decreto 1469 de 2010.

- A la Alcaldía Local de San Cristóbal, adelantar las acciones necesarias dentro de su competencia, para garantizar que se cumpla lo establecido en la Licencia de Construcción en cuanto a los procedimientos constructivos, las especificaciones técnicas y recomendaciones allí consignadas, por parte del responsable y/o responsables de la obra que se adelanta en el predio de la Carrera 8B No. 27B-28 Sur, en el Sector Catastral Veinte de Julio de la Localidad de San Cristóbal.
