PRODEA LTDA.

MINERIA, AMBIENTAL,
GEOLOGIA, INGENIERIA
Y DESARROLLO SOSTENIBLE

*PERFIL DE PROYECTO DE DISMINUCION DEL
RIESGO Y RECUPERACION AMBIENTAL DEL
BARRIO SORATAMA - Alcaldía local de Usaquén.*

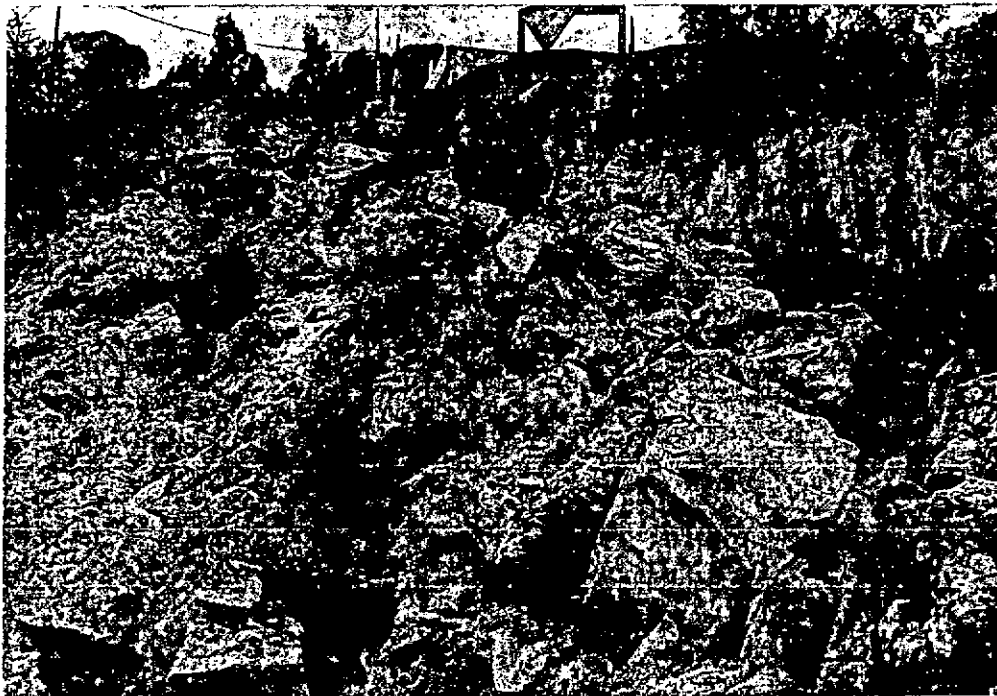
Como ejemplo de la situación de riesgo se puede observar en la foto 1, 2 y 3 el hundimiento del terreno, expresada en una falla circular en material coluvial por infiltración de aguas mixtas que afectó plancha y columnas de una construcción. Actualmente grandes bloques que hacen parte de éste material, amenazan con desprenderse y afectar las viviendas ubicadas en la base de los antiguos cortes.

FOTO No 1: Aspecto general del movimiento en masa del coluvión, con grandes bloques, cuyo desplazamiento ha sido medido por la posición de la columna de la construcción, causado por aguas mal manejadas, y que en la actualidad se constituye en factor de amenaza.

-Evitar el vertimiento de grandes volúmenes de aguas a los taludes y su consiguiente infiltración a niveles inferiores lo cual puede causar inestabilidad de los mismos tal como se observa actualmente en la foto 1 y 2.

Para el caso en el que se tengan materiales coluviales, reposando sobre sectores de alta pendiente, será indispensable su remoción desde la parte superior, teniendo en cuenta que previamente se hayan reubicado las viviendas y evitado el ingreso de aguas superficiales y

servidas, mediante rondas de coronación. En la circunstancia en que no se haga la remoción se dispondrá de gaviones convenientemente dispuestos.

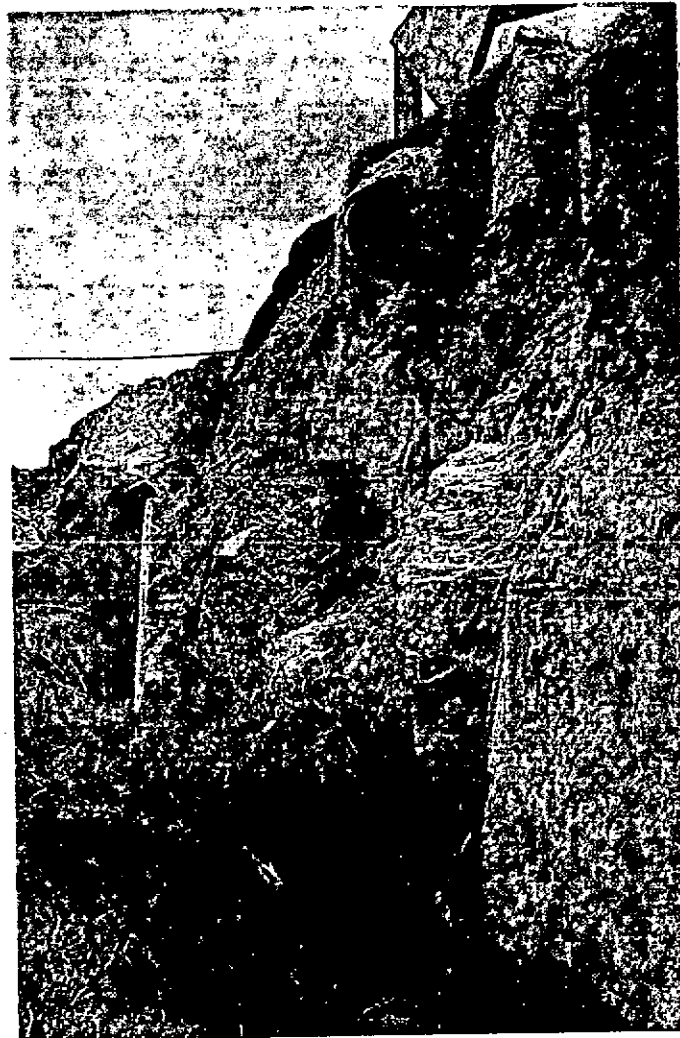
FOTO No 2: Aspecto detallado del desplazamiento del coluvión, por vertimiento de agua.
