FONDO PARA PREVENCIÓN Y ATENCION DE EMERGENCIAS - FOPAE

**ESTUDIO DE RIESGOS POR FENÓMENOS DE REMOCIÓN EN MASA, EVALUACIÓN DE ALTERNATIVAS DE MITIGACIÓN Y DISEÑOS DETALLADOS DE LAS MEDIDAS RECOMENDADAS EN EL BARRIO EL CODITO, UBICADO EN LA LOCALIDAD DE USAQUEN, EN BOGOTA D.C.**

**INFORME FINAL**

**CONSORCIO GIA-GEOCING**

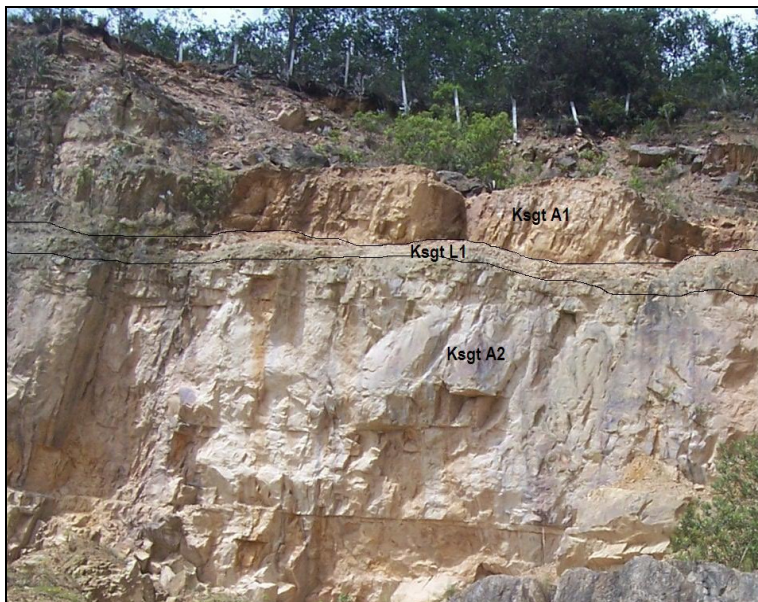
**Foto 3.2** PANORÁMICA DE LAS UNIDADES AFLORANTES EN LA ZONA DE EXTRACCIÓN SUPERIOR. LA LODOLITA 1 QUE SEPARA LAS ARENISCAS 1 Y 2 SE HA DESTACADO. NÓTESE LO MACIZO DE LA ARENISCA 2 EN COMPARACIÓN CON LA 1.

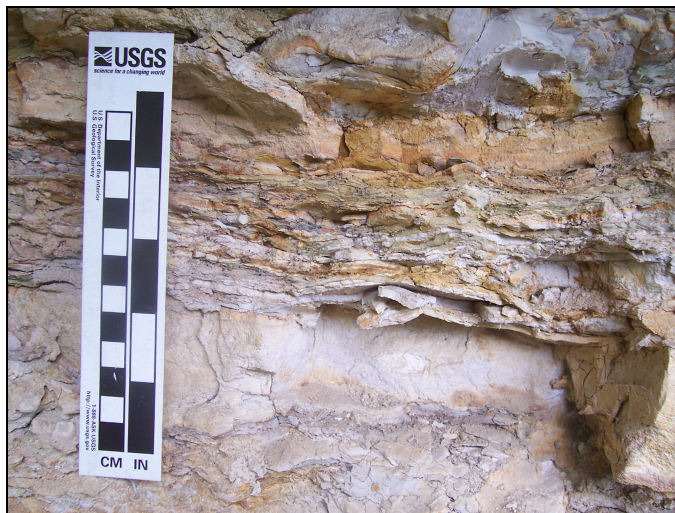
**Foto 3.3** LAMINACIÓN ONDULOSA EN LAS INTERCALACIONES DE ARENISCAS DE GRANO FINO CON ARCILLOLITAS BLANCAS DE LA LODOLITA 2 (KSGT L2). ESTOS PAQUETES CON MÁS DEL 20% DE LAMINAS Y CAPAS FINOGRANULARES SE CONVIERTEN EN LOS PLANOS QUE FAVORECEN EL DESLIZAMIENTO DE GRANDES PORCIONES DE MACIZO ROCOSO.

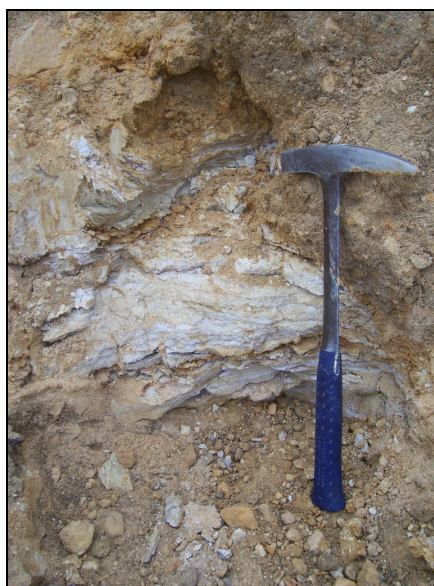
**Foto 3.4** . UNIDAD DE LODOLITA 2 (KSGT L2), EN LA CORONA DEL DESLIZAMIENTO. LA UNIDAD PRESENTA CAMBIOS LATERALES HACIÉNDOSE MÁS ARENÁCEA HACIA EL SUR, LO CUAL DIFICULTA LA CARTOGRAFÍA DETALLADA A NIVEL DE UNIDADES GEOLÓGICAS DE ROCA.

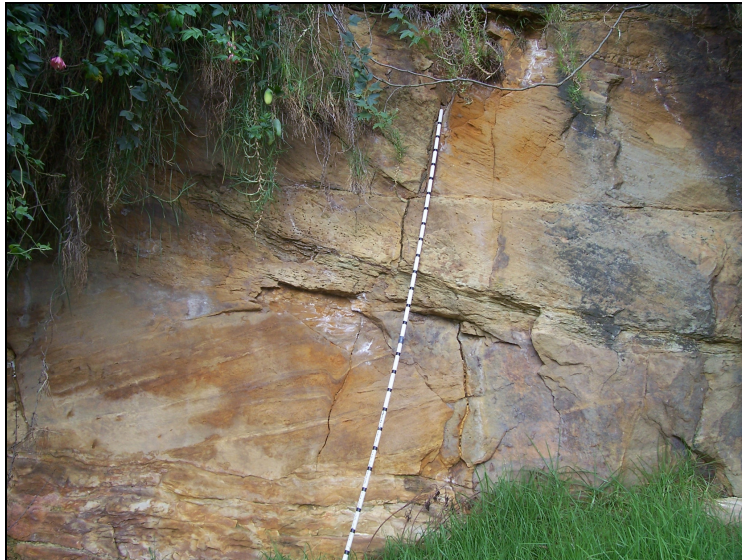
**FOTO 3.5** ARREGLO DE ESTRATIFICACIÓN INTERNA INCLINADA, EN ARENISCAS DE GRANO GRUESO DE LA UNIDAD ARENISCA 3 (KSGT A3). ESTA UNIDAD CONFORMÓ LA MASA DESLIZADA EN LA PARTE SUPERIOR DEL DESLIZAMIENTO DE MAYO DE 2006.

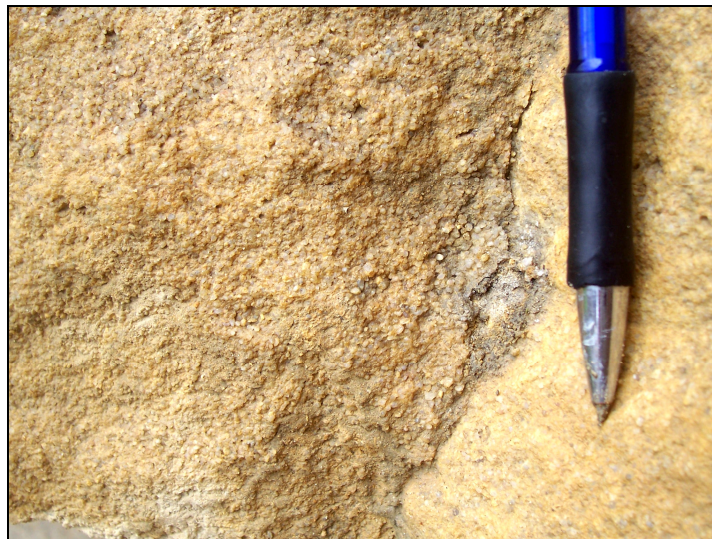
Foto 3.8 ARENISCAS DE GRANO GRUESO A MUY GRUESO DE LA UNIDAD A3

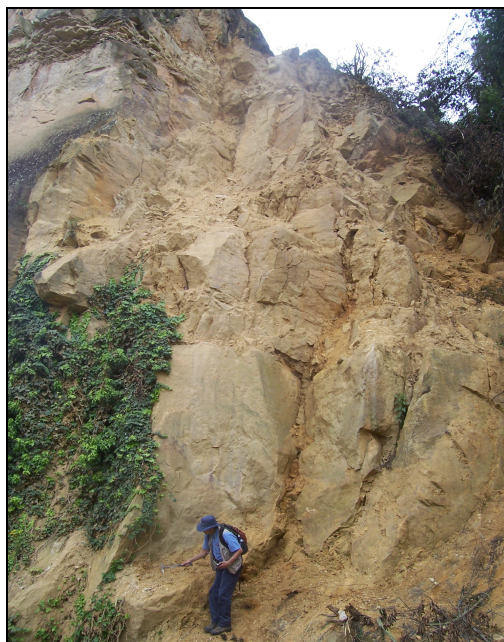
Foto 3.9 BRECHAS TECTÓNICAS EN LA ZONA DE EXTRACCIÓN INFERIOR

Son cartografiadas como una unidad independiente dado el tamaño de los afloramientos de extracción inferior y superior (véase **Foto 3.9**). Consisten de suelos arenosos que engloban fragmentos angulares a subangulares de areniscas friables donde son comunes los fragmentos métricos (el bloque más grande es de 3x3x3 m). Son de color amarillo, de alta permeabilidad y alta susceptibilidad a la erosión una vez expuestas.

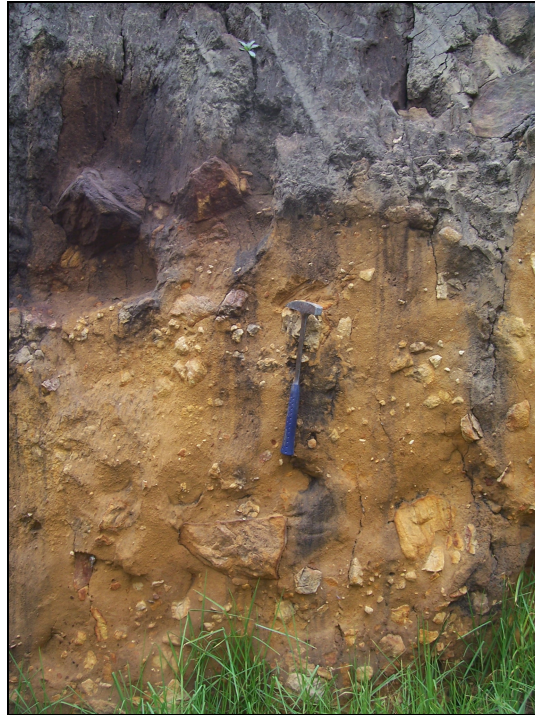
Foto 3.10 SUELOS COLUVIALES DE LA FM. MONDOÑEDO

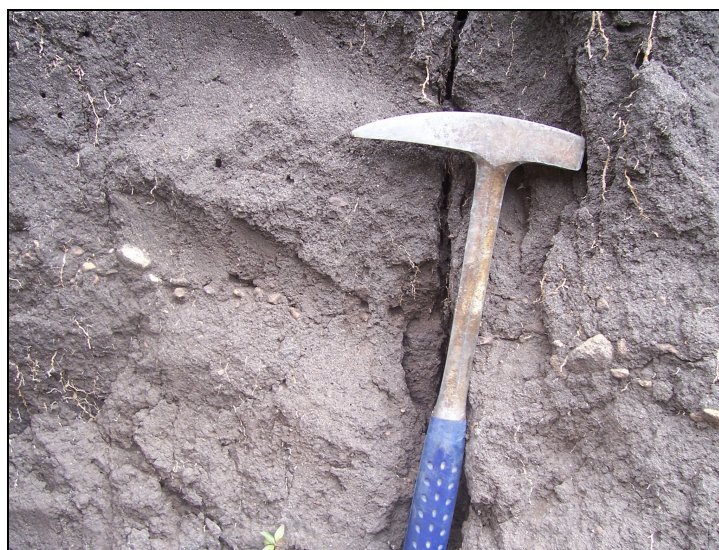
**Foto 3.11** NIVELES DE SUELO CON CONCENTRACIÓN DE CENIZAS, MARCADOS POR COLORES OSCUROS, CON INTERCALACIÓN DE CAPAS GRAVILLOSAS DENTRO DE LOS HORIZONTES DE CENIZAS. ES POSIBLE QUE ESAS CAPAS MARQUEN PERIODOS CON INFLUENCIA GLACIAL LEVE.

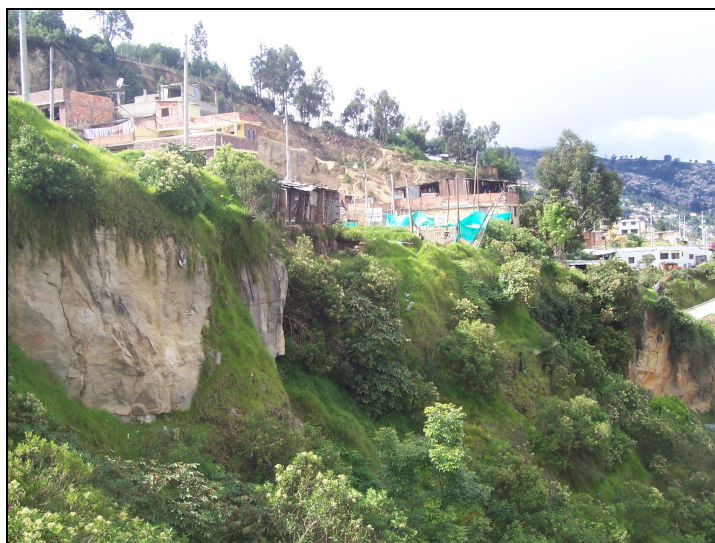
**Foto 3.12** ZONAS ANTIGUAS DE EXTRACCIÓN CUBIERTAS PARCIALMENTE POR BOTADEROS DE LADERA

Son arenosos a areno-arcillosos, con fragmentos angulares de areniscas de tamaños variados. Por espacios se entremezclan con: suelos negros provenientes de las cenizas volcánicas, residuos de materiales de construcción, basura, restos vegetales, etc. En general son de alta permeabilidad y conforman coluviones de pie de ladera (**Foto 3.12**). Su espesor suele ser inferior a 1 m.

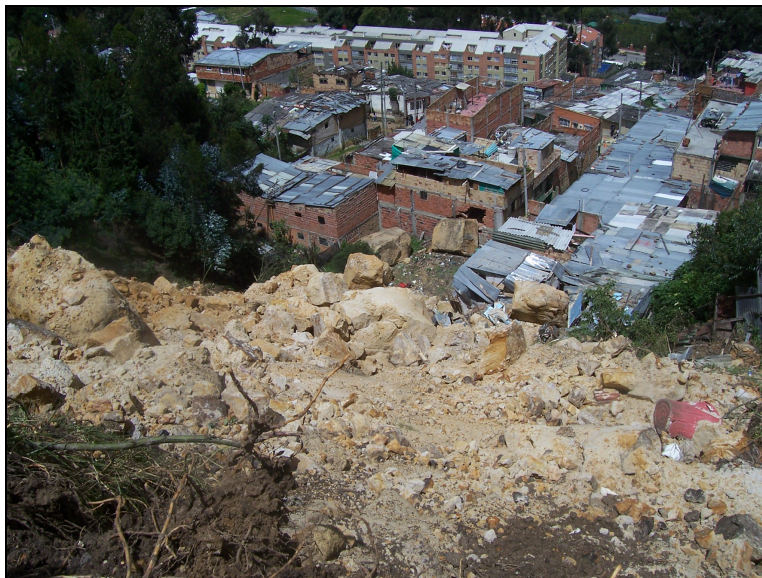
**Foto 3.13** DESLIZAMIENTO DE MASAS COLUVIALES Y DE TALUS QUE AFECTARON ZONAS POBLADAS DEL SECTOR CENTRAL DEL BARRIO EL CODITO EN MAYO DE 2006.

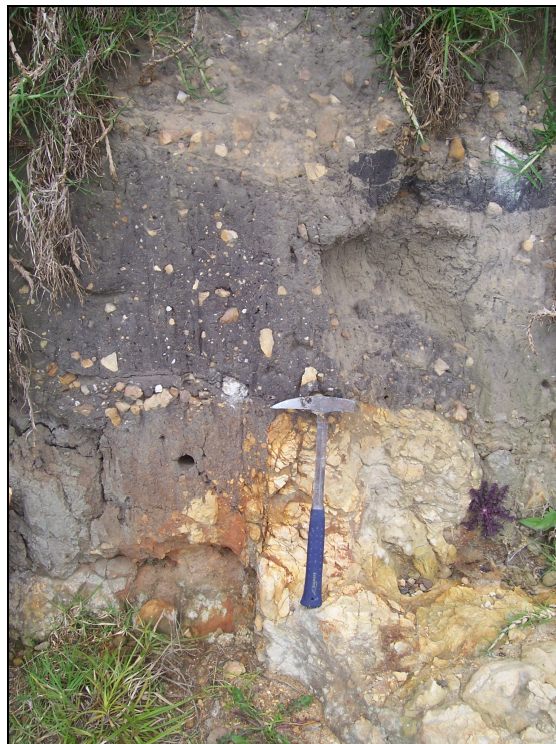
**Foto 3.14** MATERIALES DEPOSITADOS POR ACCIÓN ANTRÓPICA: GRANDES BLOQUES NO APROVECHABLES COMO MATERIAL DE CONSTRUCCIÓN, ACUMULACIONES DE ARENA, RESTOS DE SUELOS NEGROS, BASURAS, ETC.

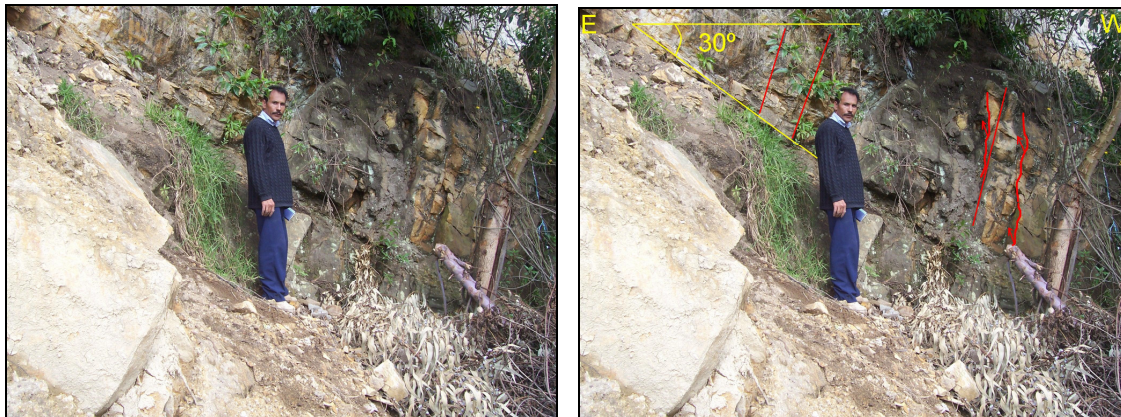
FOTO 3.17 ESTRATIFICACIONES Y FRACTURAS EN EL BLOQUE CENTRAL, RELACIONADAS CON LA ZONA DE FALLA CENTRAL N-S. NOTE FRACTURAS DE CIZALLA LAS CUALES TIENEN MOVIMIENTO LATERAL DERECHO

Ocupa la parte central del área de estudio; su orientación es N-S, y posiblemente favorece los fenómenos de remoción en masa actuales. A esta zona de falla se asocian cambios fuertes en la inclinación de la estratificación, los gradientes pasan de 18 grados en el bloque oriental a 57 grados en el bloque occidental (Foto 3.17). El ancho máximo estimado es de 6 m y las fracturas esbozan indicadores cinemáticos de deslizamiento lateral derecho.

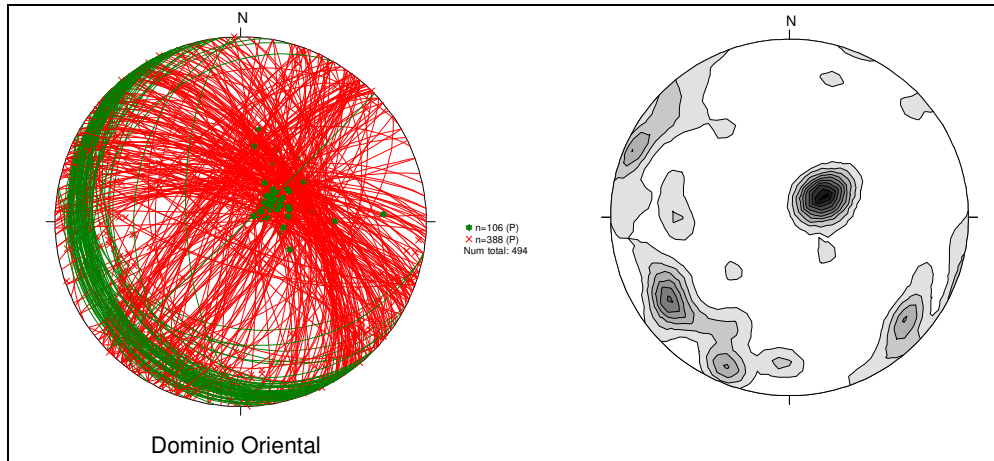
**Figura 3.1 Estereogramas correspondientes al Dominio estructural 1. Numero de datos = 494**

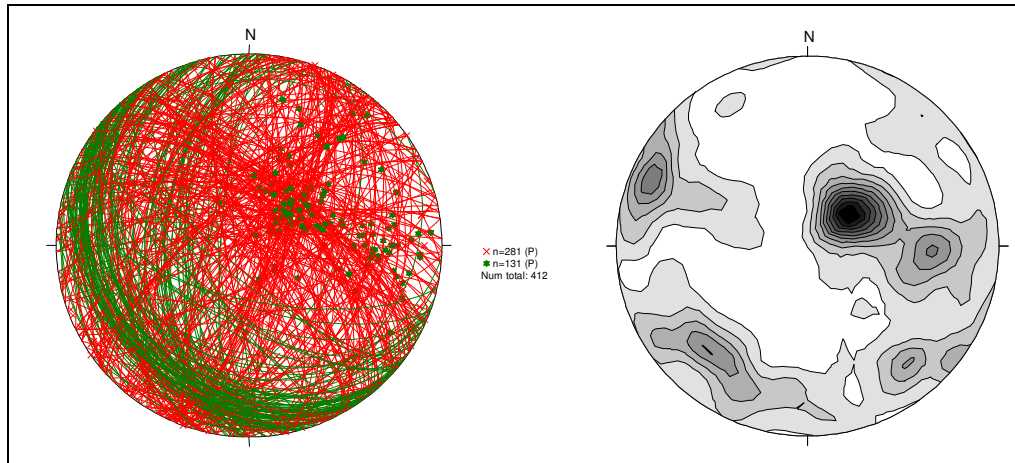
**Figura 3.3 Estereogramas correspondientes al Dominio estructural 3. Numero de datos = 412.**

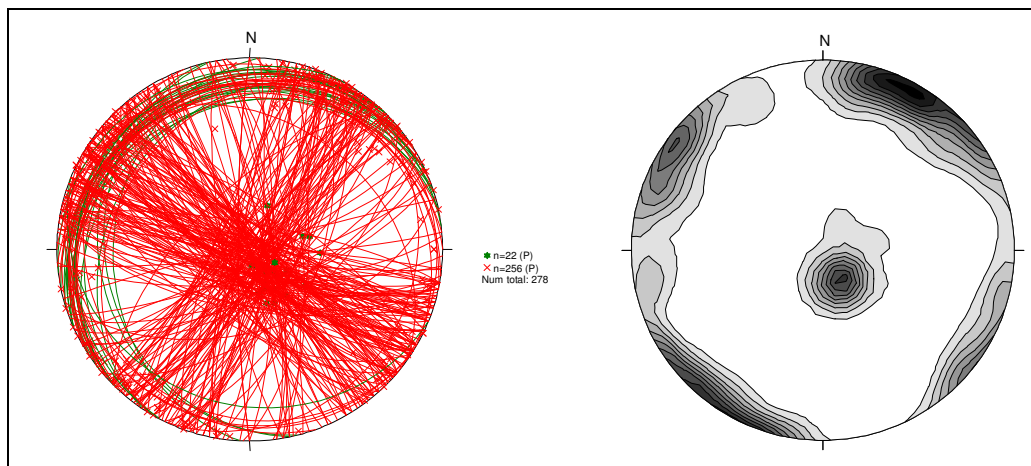
**Figura 3.4 Estereogramas correspondientes al Dominio estructural 4. Numero de datos = 278**

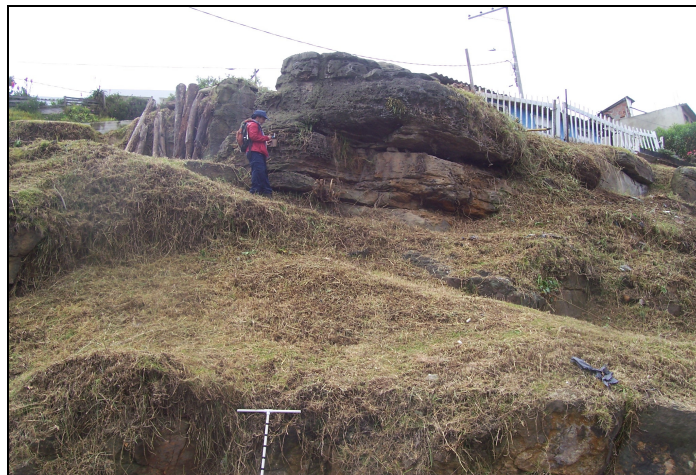
**Foto 3.20** ZONA MODERADAMENTE INTERVENIDA, CON TALUDES BAJOS, GENERALMENTE SIN PROBLEMAS DE ESTABILIDAD

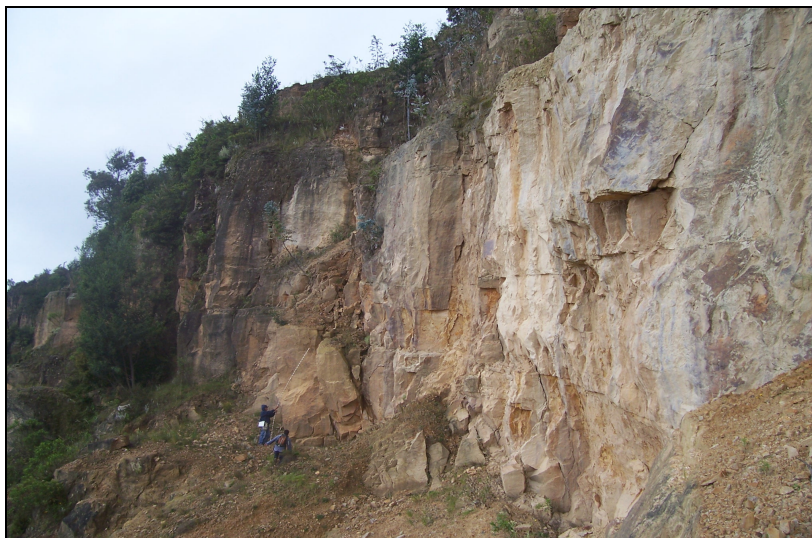
**Foto 3.22** TALUDES DE EXTRACCIÓN EN MACIZOS ROCOSOS MODERADAMENTE A BIEN CEMENTADOS. NÓTENSE LA PENDIENTE DEL TALUD Y SU ALTURA, ADEMÁS DE LA SUSCEPTIBILIDAD A PRESENTAR CAÍDA DE BLOQUES. PARTE ALTA – CENTRAL DEL FRENTE SUPERIOR

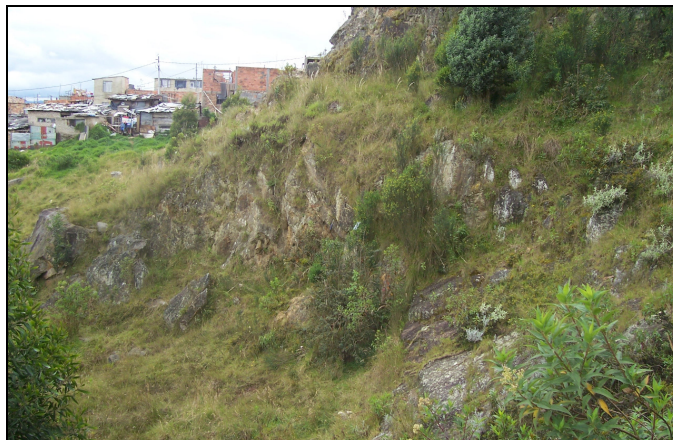
**Foto 3.23** . TALUDES DE EXTRACCIÓN EN ZONAS DE BRECHA TECTÓNICA; EN GENERAL ESTAS FORMAS SON ESTABLES. PARTE BAJA NORTE DEL FRENTE SUPERIOR.

Las franjas media y baja de los cortes de extracción han sido formadas por la caída de detritos (objeto mismo del proceso extractivo) o por procesos de remoción en masa ocurridos una vez abandonada la extracción, sin ninguna medida de reconfiguración geomorfológica o paisajística (Véase **Foto 3.23**). Estos taludes están conformados por coluviones matriz-soportados con matriz arenosa, coluviones clasto-soportados o talus. Los procesos típicos son flujos de detritos, deslizamiento y carcavamiento.

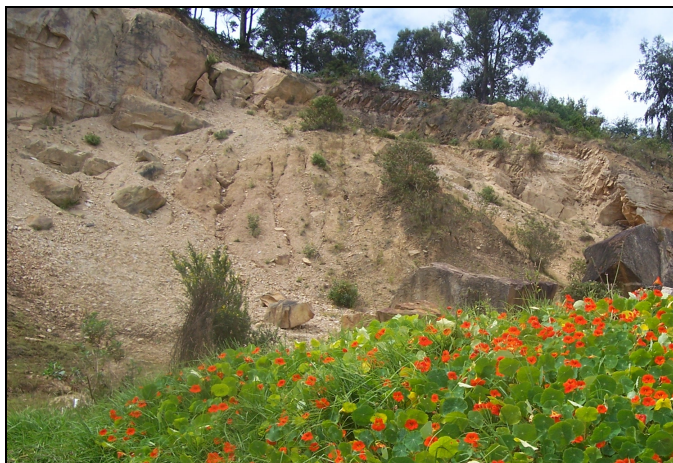
**Foto 3.24** AL FONDO DE LA IMAGEN SE APRECIAN TALUDES DE EXTRACCIÓN EN MATERIALES SUELTOS, AFECTADOS POR PROCESOS DE EROSIÓN HÍDRICA CONCENTRADA (SURCOS). PARTE BAJA CENTRAL DEL FRENTE SUPERIOR

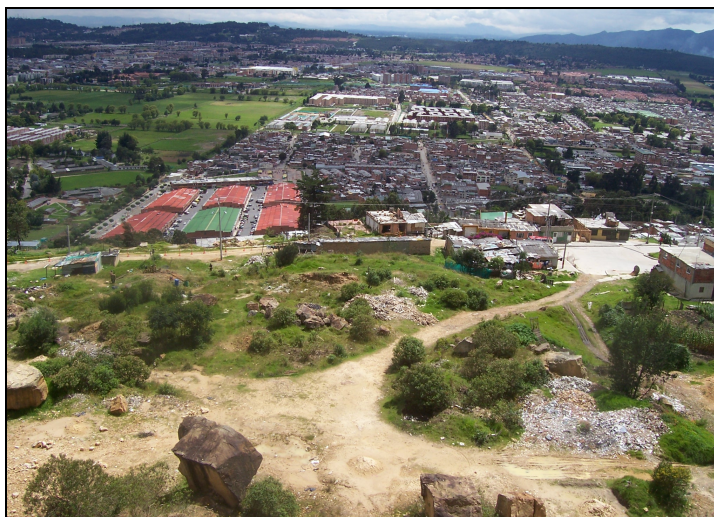
**FOTO 3.25** EN PRIMER PLANO, EL PATIO CORRESPONDIENTE AL FRENTE DE EXTRACCIÓN SUPERIOR

Está compuesta por formas suaves de los patios de cantera de los derechos de corredores viales (**Foto 3.24**). Los gradientes suelen ser menores de  $10^\circ$ . Se ubican adyacentes a los taludes de la antigua explotación minera y dadas sus bajas pendientes y al hecho de tener macizo rocoso cercano, sin rellenos se presumen estables (a excepción de los bordes que limitan los escarpes extractivos).

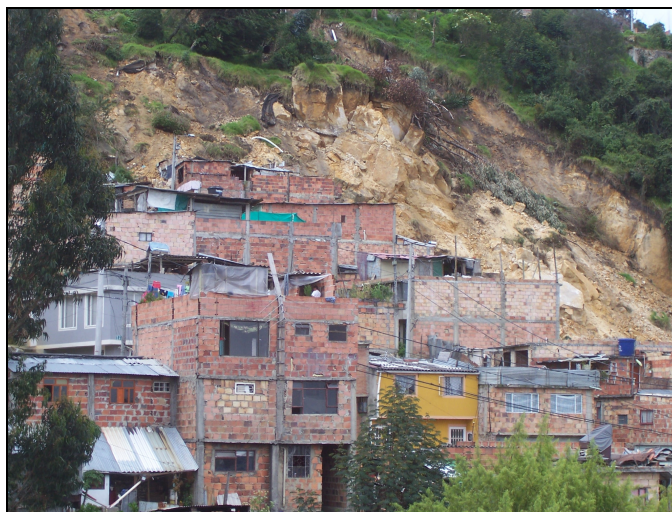
FOTO 3.26 IMAGEN DEL DESLIZAMIENTO OCURRIDO EN MAYO DE 2006

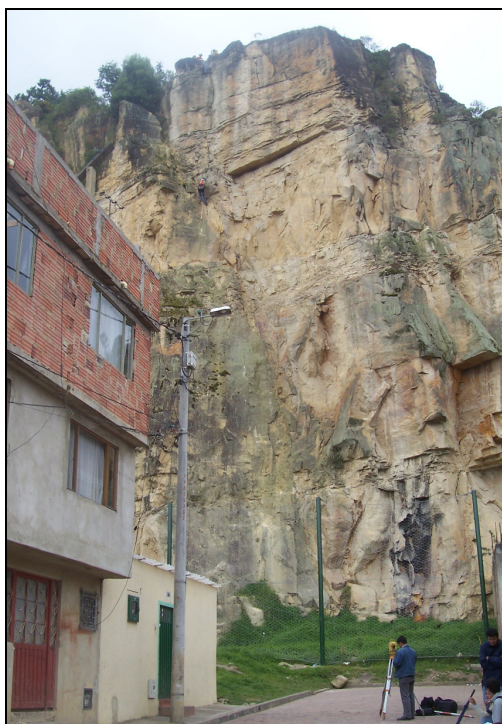
**Foto 3.27** TALUD CON POSIBILIDAD CINEMÁTICA DE CAÍDA DE BLOQUES. PARA IDEA DE LA ESCALA, NÓTESE EL TAMAÑO DE LA PERSONA ENCERRADA EN EL ÓVALO

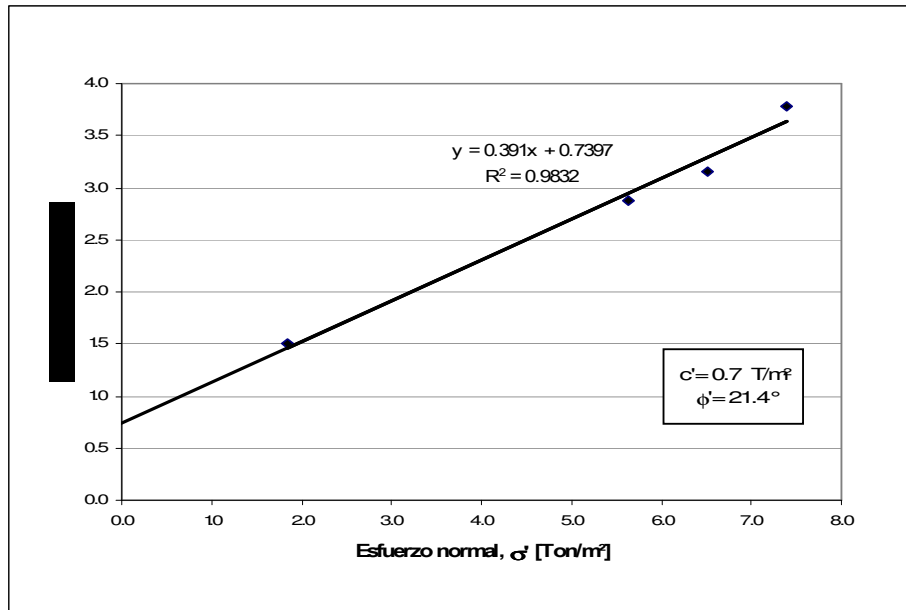
Figura 4.3 Envoltente y parámetros de resistencia para el material Qra

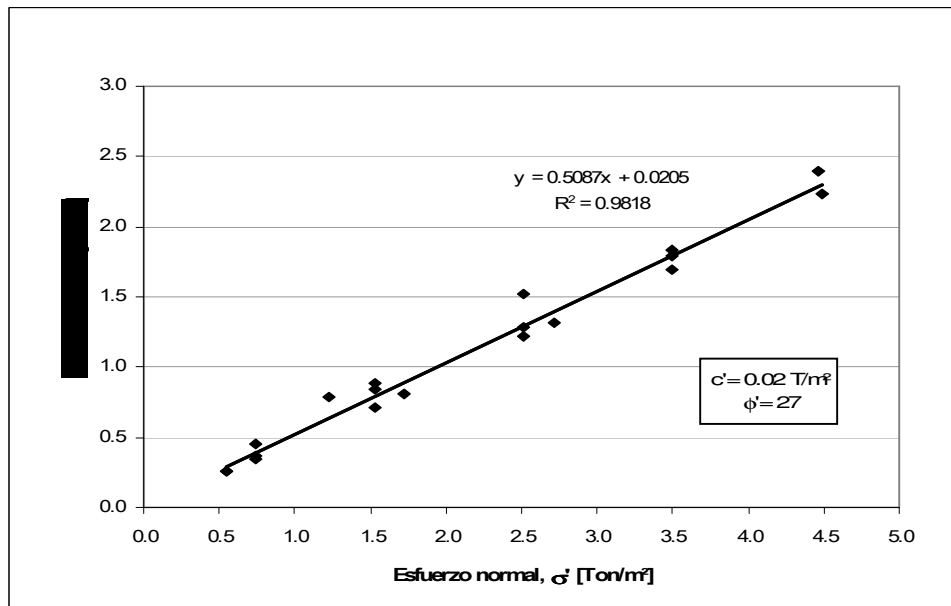
Figura 4.4 Envoltente y parámetros de resistencia para el material Qt+c

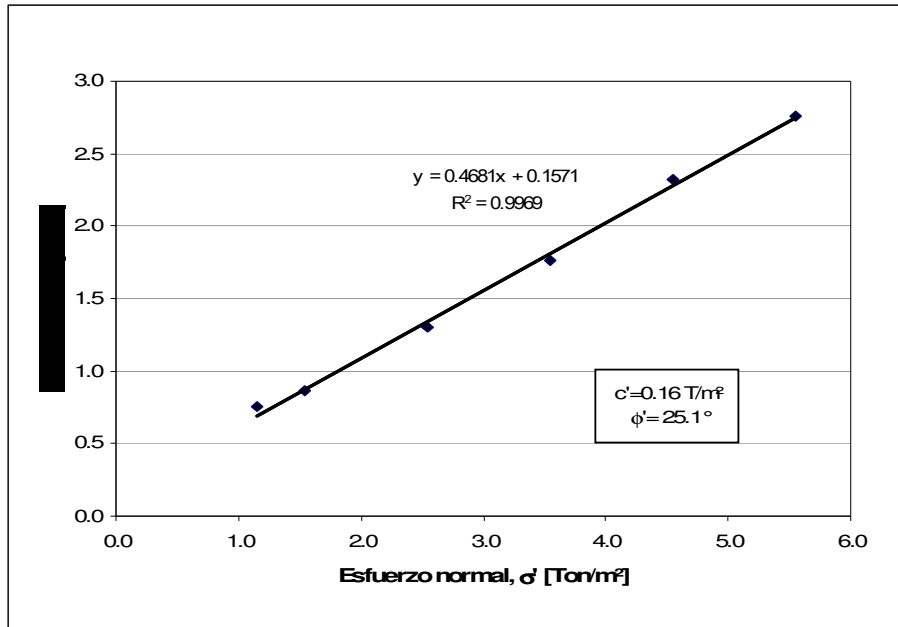
Figura 4.7 Envoltente y parámetros de resistencia para el material Ksgt-A2-Sr

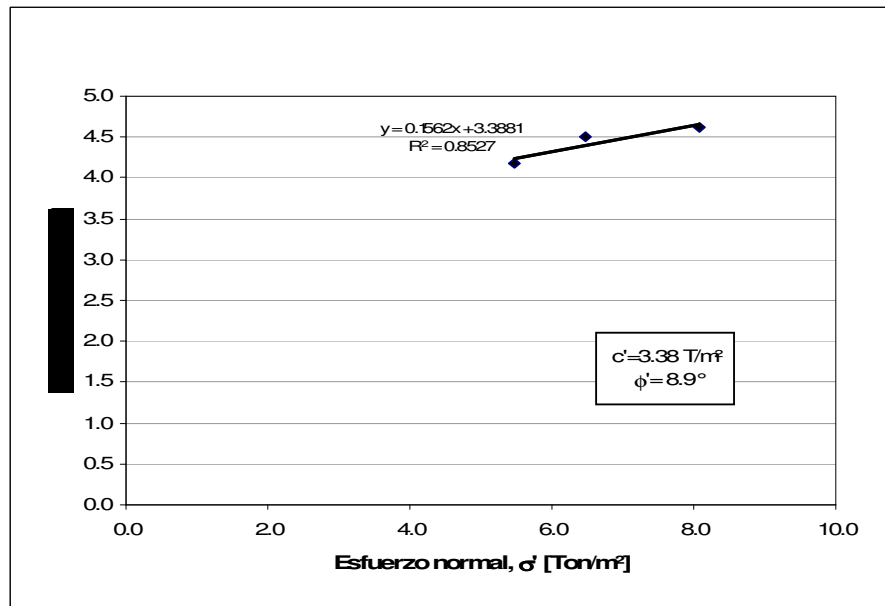
**Figura 4.8** Envolvente y parámetros de resistencia para el material Ksgt-A2

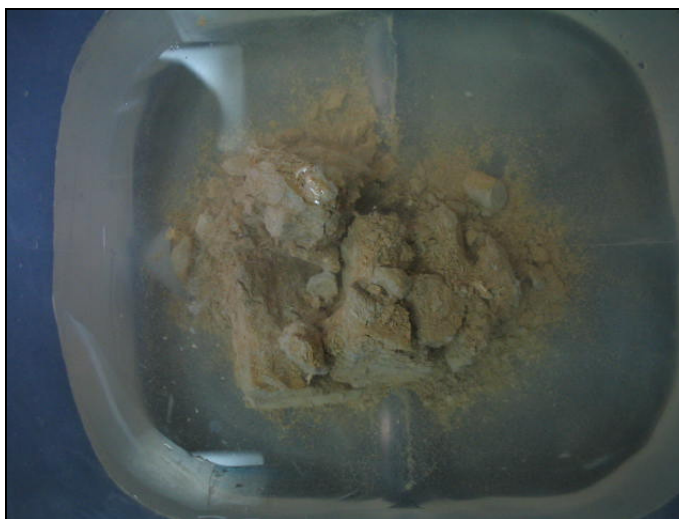
FOTO 4.2 ARENISCA LODOSA SOMETIDA A SATURACIÓN TIEMPO 5 MIN.

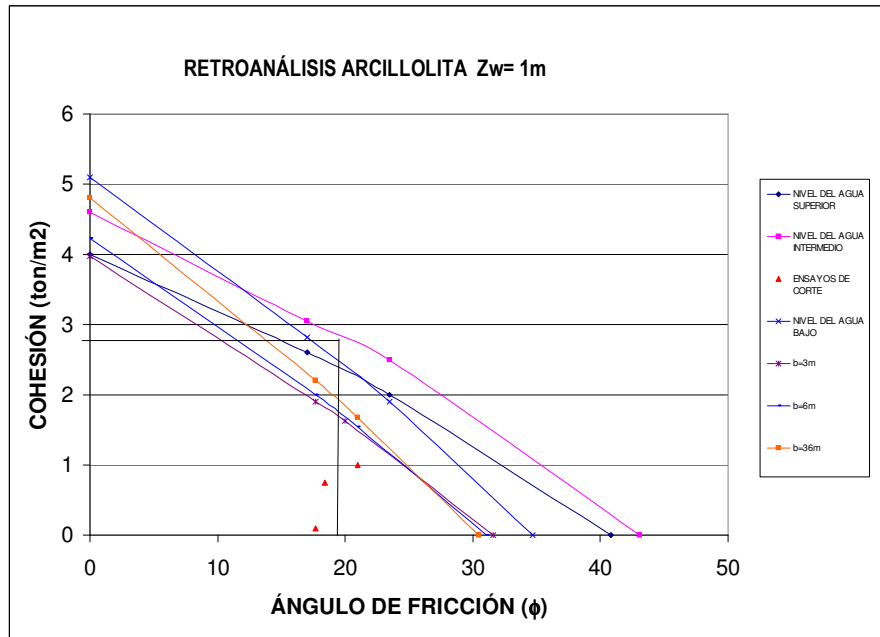
Figura 6.2 Relación  $c - \phi$  producto de la aplicación del retroanálisis

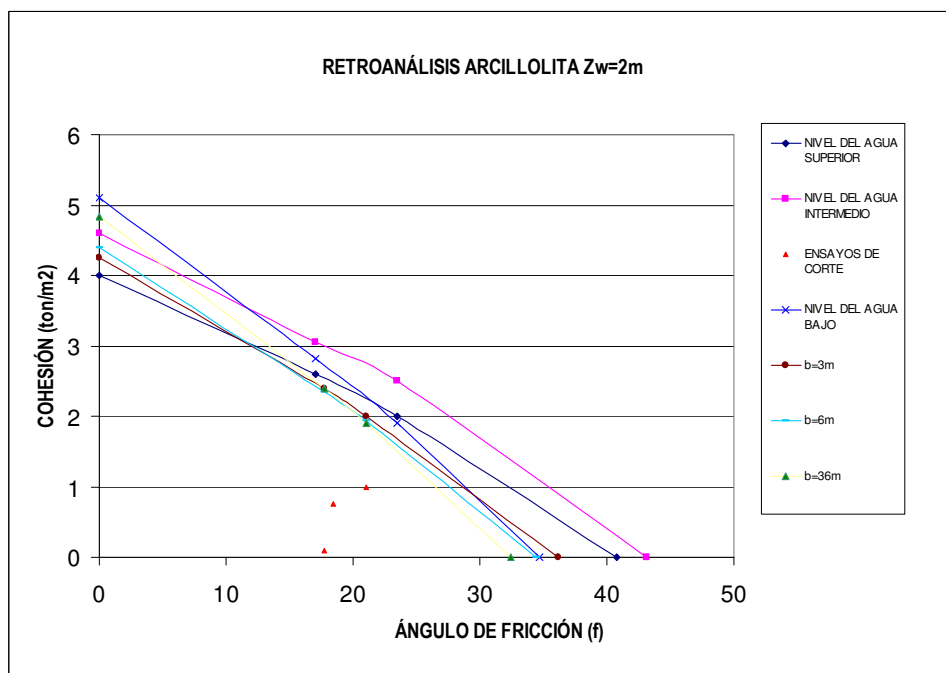
Figura 6.3 Relación  $c - \phi$  producto de la aplicación del retroanálisis
