**GEOTÉCNIA Y  
CIMENTACIONES.  
BOGOTÁ, COLOMBIA**

**ESTUDIO DE ESTABILIDAD Y  
ESTABILIZACIÓN ALTOS DE EGIPTO  
GYC 0199/0483**

**2 DE MARZO DE 2000**

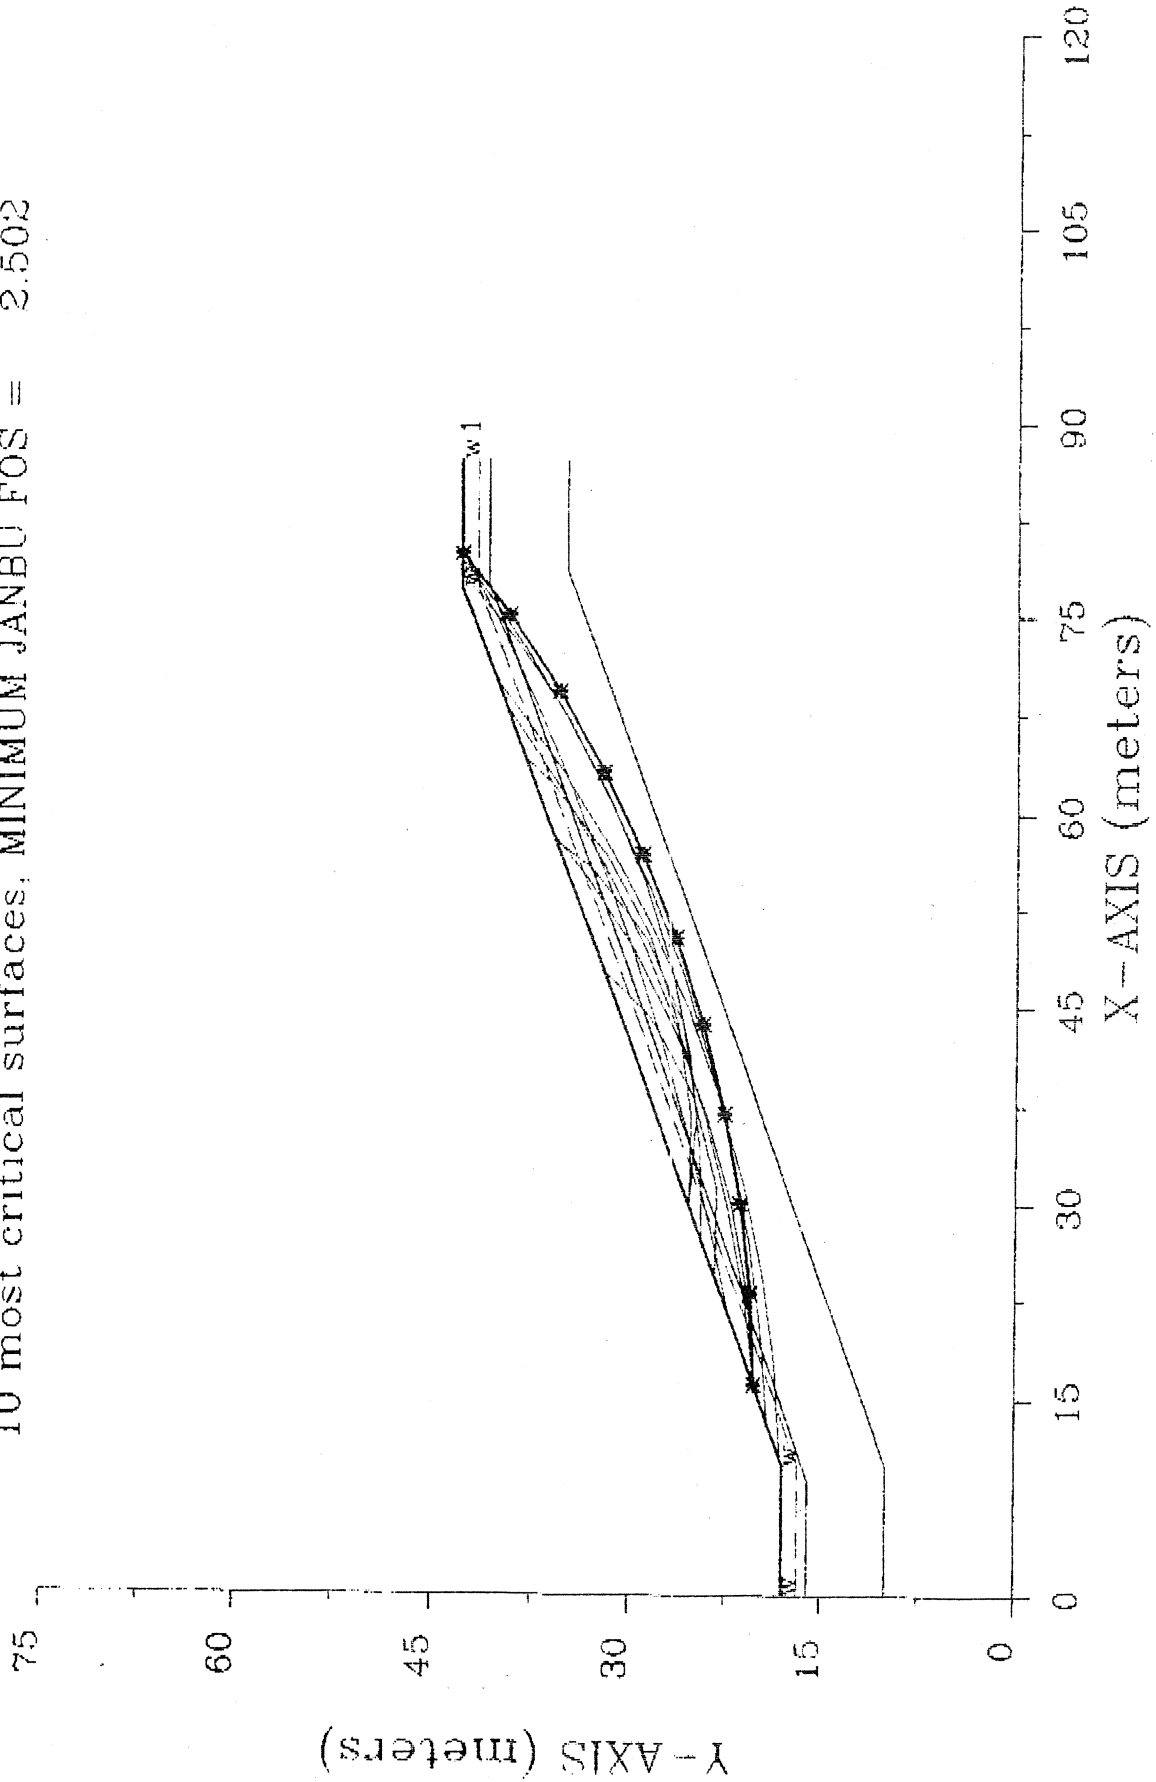
talud natural CONDICION DINAMICA  
10 most critical surfaces, MINIMUM JANBU FOS = 2.502
