El Fondo de Prevención y Atención de Emergencias a través de la Dirección de Prevención y Atención de Emergencias del Distrito – DPAE contrató por medio del Contrato de Consultoría No. 518 de 2006 a la UNIÓN TEMPORAL GEOTÉCNIA URBANA, la *“Elaboración de Diseños de Obras, Presupuestos y Especificaciones Técnicas en Sitios Críticos de Riesgo inminente por Remoción en Masa en las Localidades de Usme y Santa Fe de la Ciudad de Bogotá D.C.”*, contrato iniciado a partir del 21 de Noviembre de 2006 con una duración de tres meses.

ELABORACIÓN DE DISEÑOS DE OBRAS, PRESUPUESTOS Y ESPECIFICACIONES
TÉCNICAS EN SITIOS CRÍTICOS DE RIESGO INMINENTE POR REMOCIÓN EN MASA EN LAS
LOCALIDADES DE USME Y SANTA FE DE LA CIUDAD DE BOGOTÁ DC.
SITIO No. 2: GIRARDOT

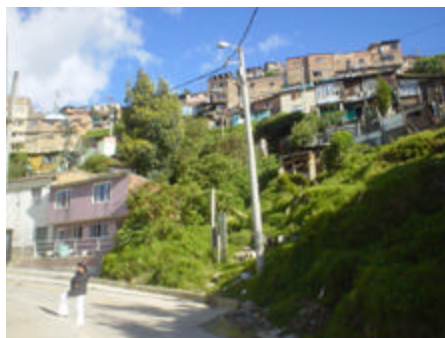
Fotografía 2-1 Parte baja del área de estudio

En la fotografía se puede observar los flujos de suelo que han ocupado la vía de ingreso a la zona. Pequeñas barrigas en la parte media y alta muestran indicios de reptamiento antiguo que se aceleró a flujos por la alta pendiente y las aguas negras del sector. Observe al centro de la fotografía la puerta de una vivienda reasentada por la DPAE.

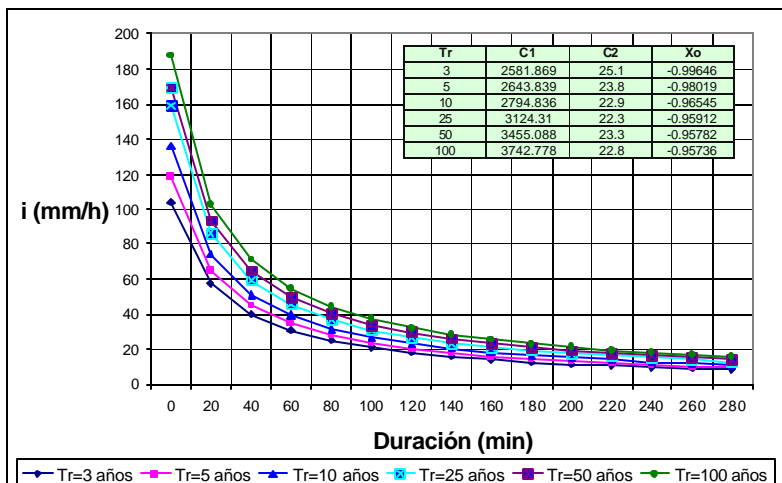
Figura 3-2 Curvas intensidad-Duración-Frecuencia

En la Figura 3-2 se presentan las curvas Intensidad – Duración – Frecuencia para el punto que fueron calculadas a partir de la ecuación [1].

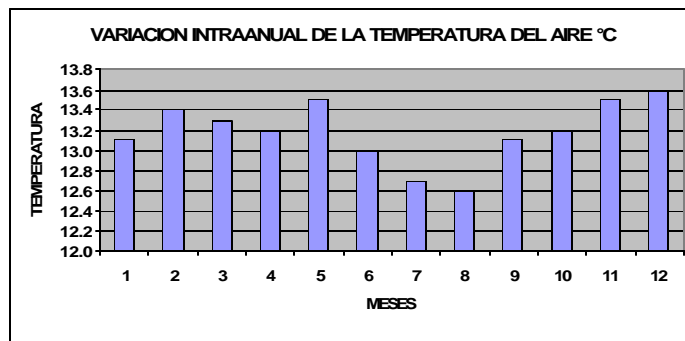
Figura 3-6 Temperatura del aire

La temperatura media del aire es más o menos constante a lo largo del año. La máxima variación es de 1,0 ° C entre el mes más frío, agosto y el más cálido, diciembre, con 12,6 y 13,6 ° C , respectivamente. La temperatura media mensual anual es de 13.2 ° C. En la Figura 3-6 se presentan los valores dados en la tabla anterior.

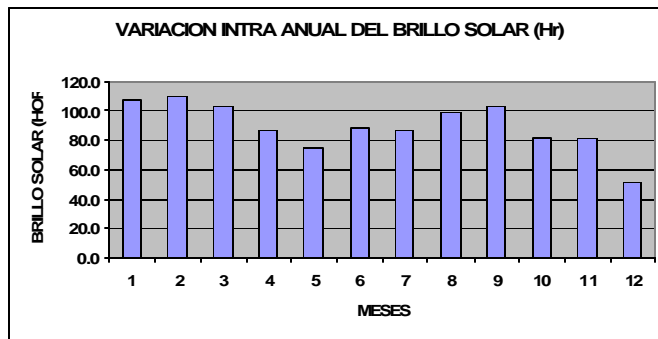
Figura 3-8 Variación brillo solar

Las horas de brillo solar varían dentro del año y se aprecian diferencias marcadas en algunos meses con respecto a la media mensual anual. Los meses de mayor presencia de sol son enero, febrero y marzo, y agosto y septiembre con valores cercanos a las 100 horas cada uno. El mes en que se observa menos el sol es diciembre, con cerca de 50 horas de brillo, es decir, el 50 % de los meses a que se hizo mención antes. Los valores mensuales se aprecian en la Tabla 3-3 y la variación dentro del año en la siguiente figura:

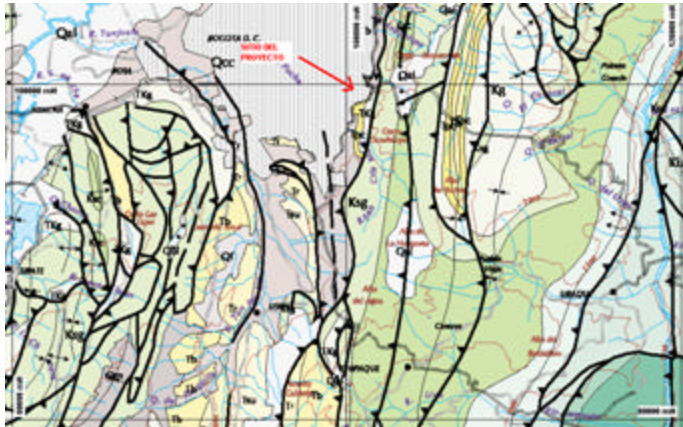
Figura 4-2 Mapa Geológico del Departamento de Cundinamarca. (Ingeominas 99)

Obsérvese el contacto fallado entre las formaciones Guadalupe (Ksgs) y Guaduas (TKgu), al igual el trazo con color amarillo de la Formación Cacho. Todo comprendido entre los cauces de los ríos San Francisco y San Cristóbal.

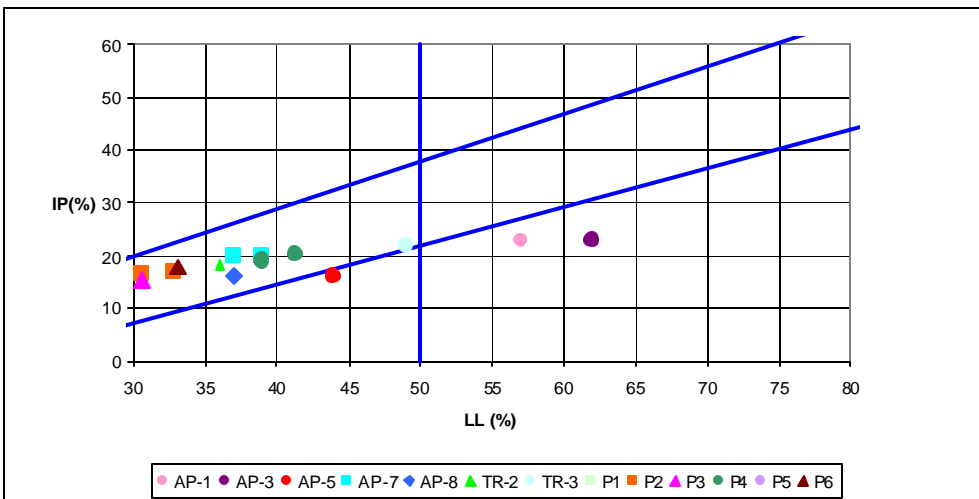
Figura 5-2 Carta de plasticidad

De esta figura es importante comentar que las dos muestras que presentan valores altos en la zona de arcillas orgánicas de límite líquido 57 y 62, se encuentran en profundidades similares cercanas a 2 m. En general las demás muestras en la zona de arcillas de plasticidad alta con valores de límite líquido entre 36 y 49 y con un contenido importante de limos.

A continuación se presenta la carta de plasticidad de los materiales encontrados:

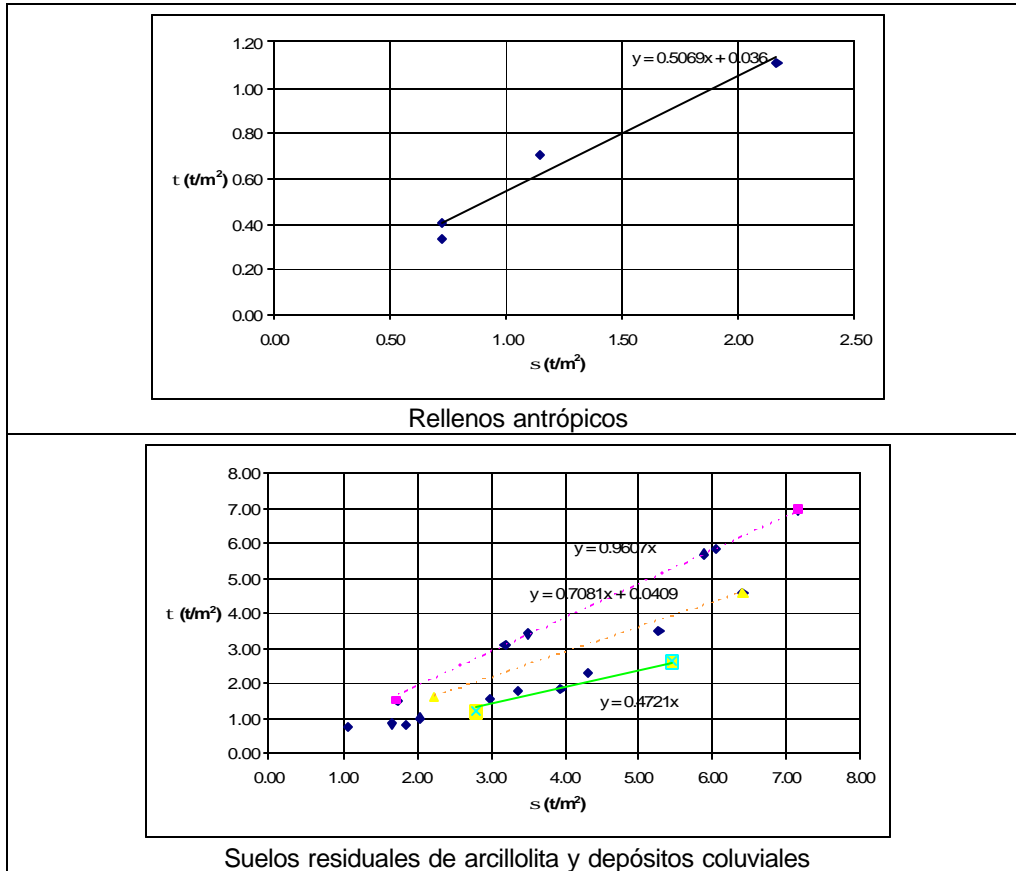
Figura 5-4 Análisis de propiedades mecánicas por SPT

El esfuerzo efectivo vertical γ_v' , se calcula como la diferencia entre el esfuerzo geostático total y la presión de poros y , el esfuerzo cortante a la profundidad del ensayo, γ , se obtiene como el producto del esfuerzo efectivo vertical por la tangente del ángulo de fricción equivalente estimado antes. En la Figura siguiente se presenta el análisis de propiedades del subsuelo para los diferentes tipos de materiales:

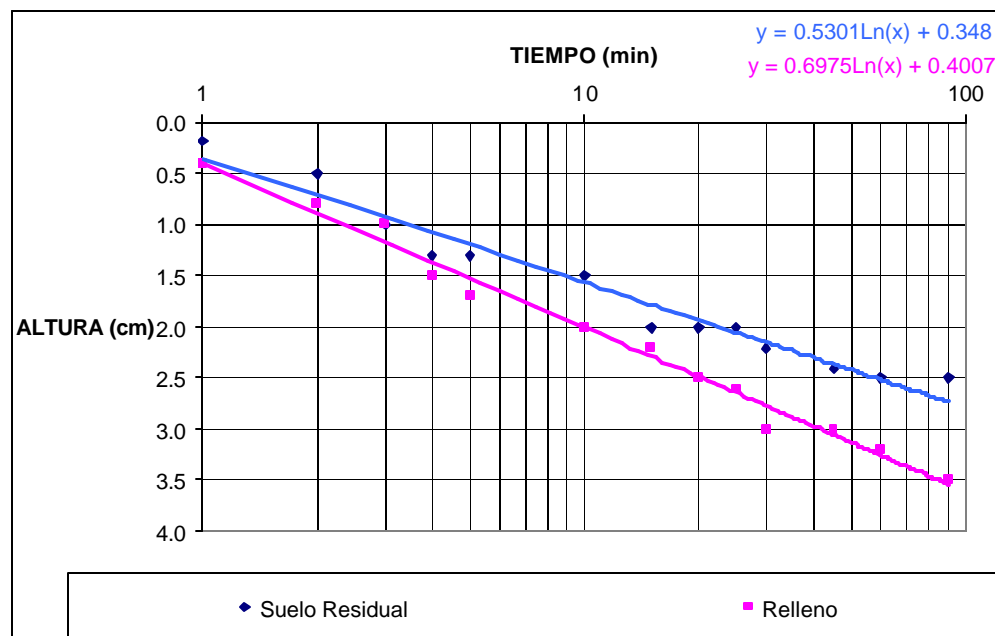
Figura 5-5 Ensayo de permeabilidad

Se realizaron dos ensayos en apiques para determinar la velocidad de infiltración en campo, por medio de ensayos de percolación (permeabilidad in situ) siguiendo las recomendaciones del método desarrollado por González (1987). Los resultados se presentan en la siguiente figura:

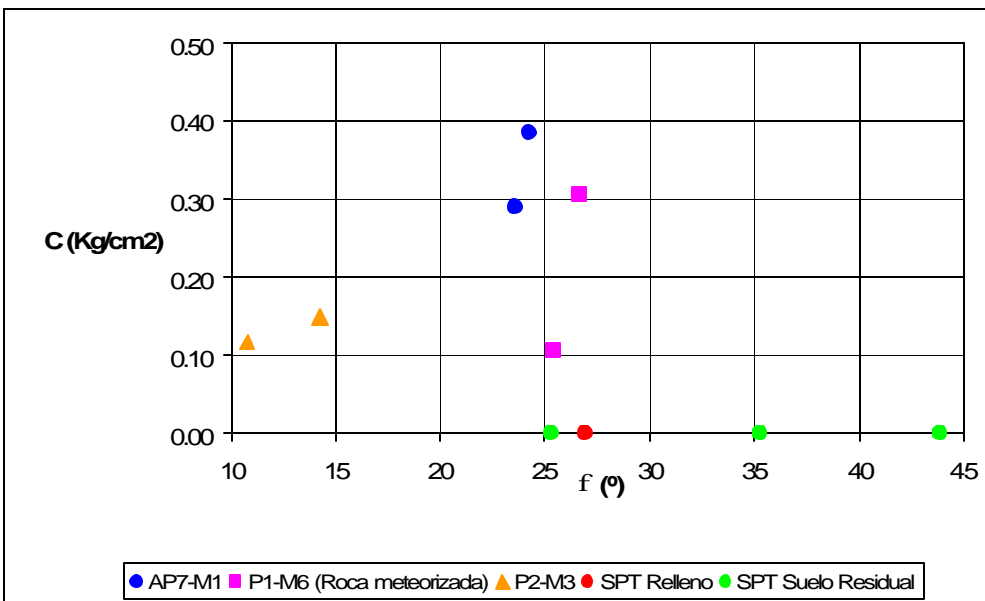
Figura 5-6 Parámetros geomecánicos por SPT y ensayo de corte directo

Finalmente, los datos de corte directo y el ensayo de SPT son representados en la siguiente figura:

Para evaluar las condiciones de resistencia de los suelos encontrados se realizaron tres cortes directos: dos en suelo residual de arcillolita obtenida en tubo shelby y uno en roca meteorizada en núcleo, muestra la cual fue saturada previamente y fallada, simulando condiciones de suelo residual. Para cada uno de estos ensayos se determinaron cohesión y ángulo de fricción pico y residual de cada material:

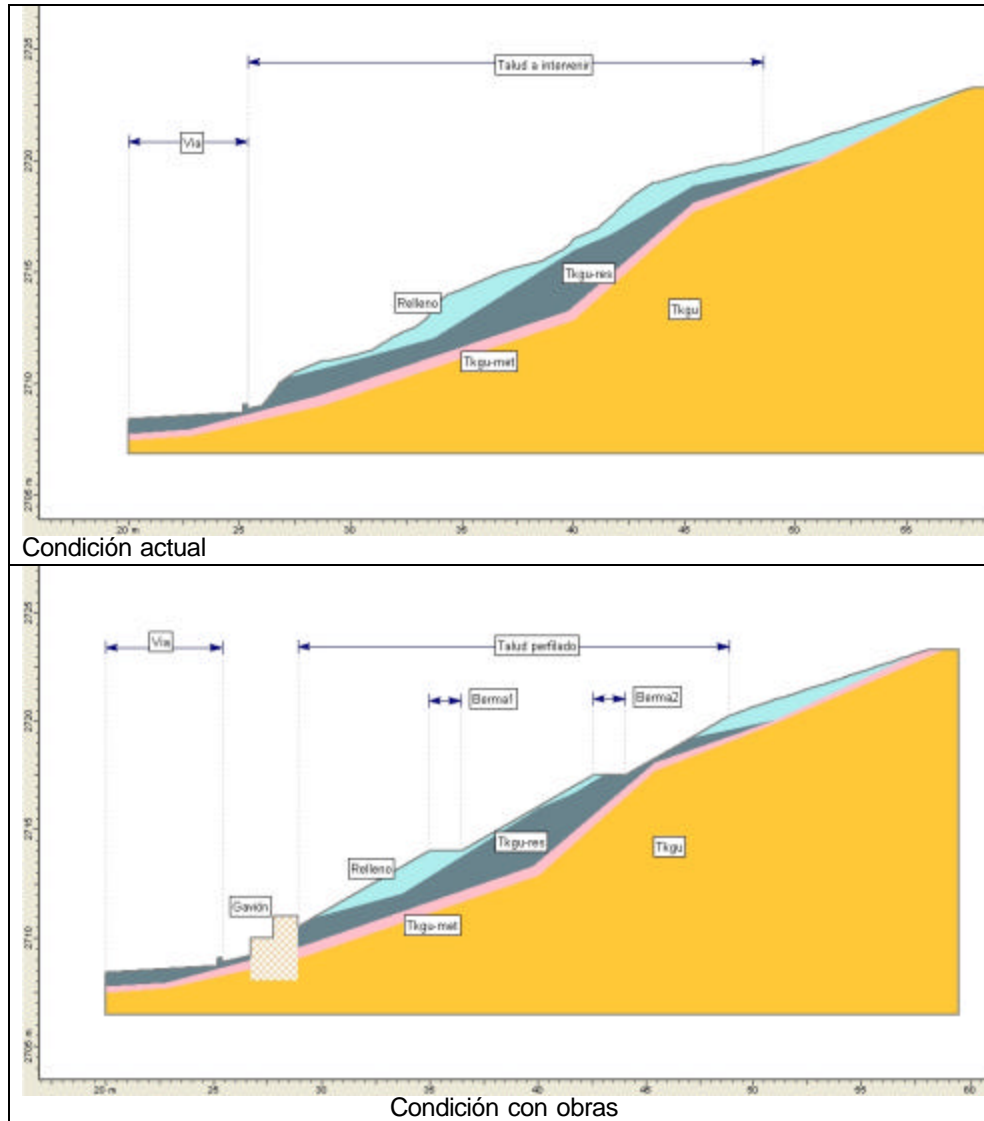
Figura 6-1 Condiciones de análisis

En la Figura siguiente se presenta las dos condiciones secciones realizadas:

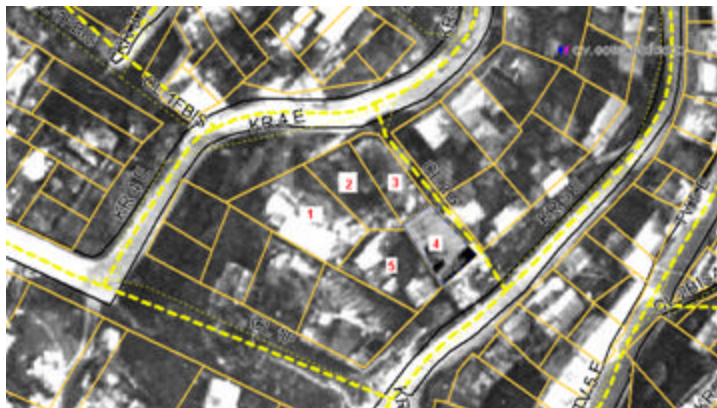
Figura 8-1 Lotes aledaños a la zona de la obra *

La zona se encuentra ubicada entre la carrera 4E y carrera 5E. Estas vías se encuentran convenientemente delimitadas. En la información se identifica la vía calle 16 la cual se encuentra invadida en la parte alta. Los predios reubicados por la DPAAE previamente en el diagnóstico # 1434 del 28 de abril de 2002 fueron el 1 y el 3, y en el diagnóstico # 2698 del 11 de abril de 2006 fue el predio 2.

Las obras ocupan los predios 4 y 5 en la parte posterior o altas con ejecución de cortes y construcción de obras de drenaje, las cuales se han afectado por el movimiento. Es necesario en estos predios llegar a un acuerdo de derecho de servidumbre para obras. Si llegasen o cobrar o existe la necesidad de comprar estos predios el costo no fue incluido en el presupuesto.
