Informe 4.093

Estudio geológico y geotécnico y recomendaciones de estabilización, para el deslizamiento en la vía a Villavicencio parte alta Barrio Amapolas.

ESTUDIO GEOLOGICO DEL DESLIZAMIENTO No. 1

BARRIO AMAPOLAS

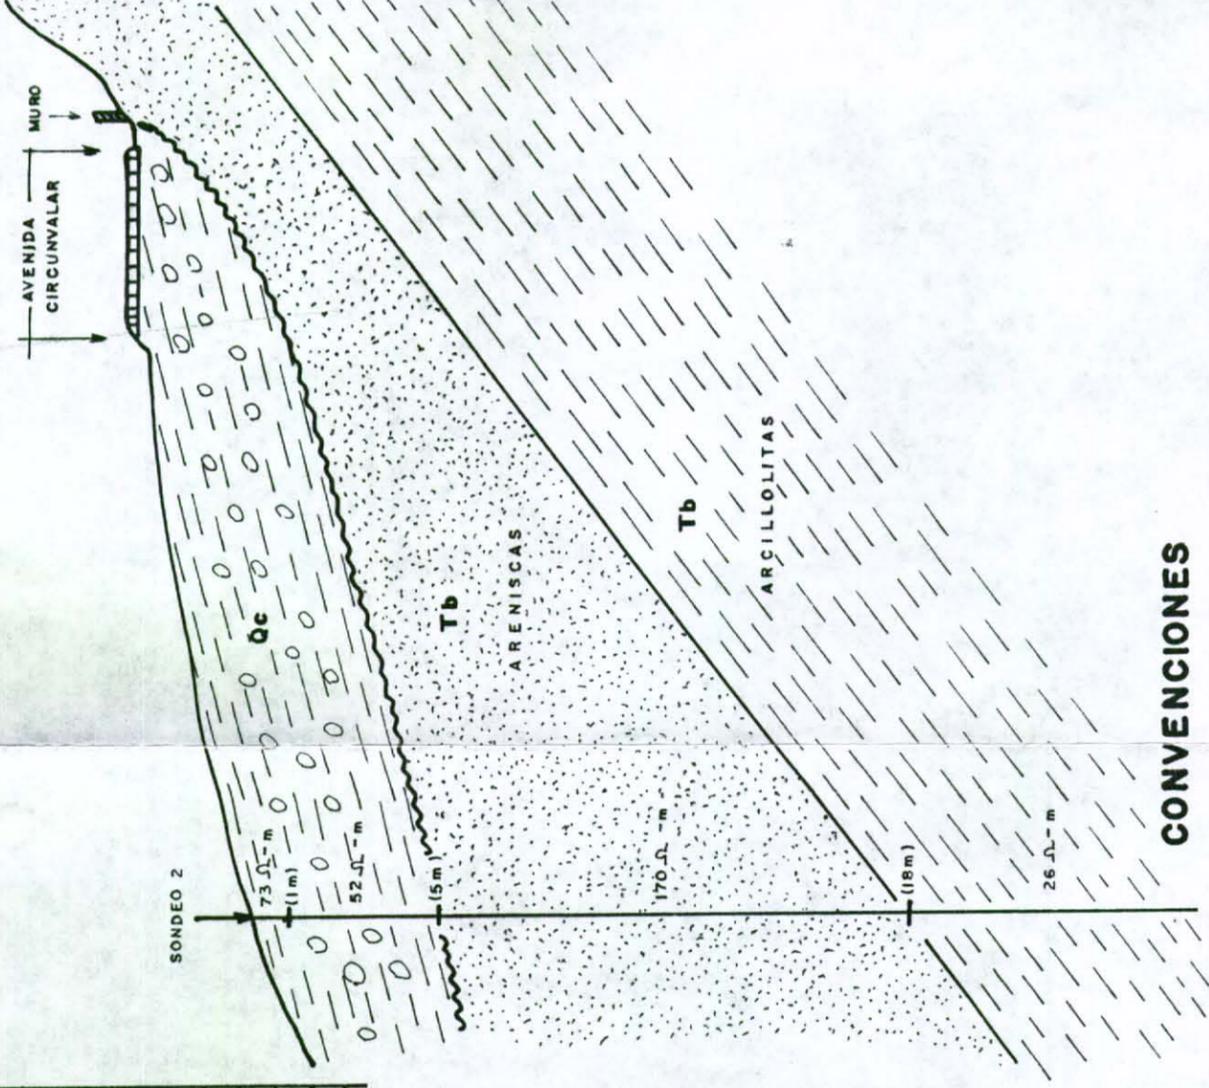
CORTE GEOELECTRICO BB'
ESCALA HOR. Y VERT. 1:200

SONDEO GEOELECTRICO No 2
CORTE GEOELECTRICO BB'

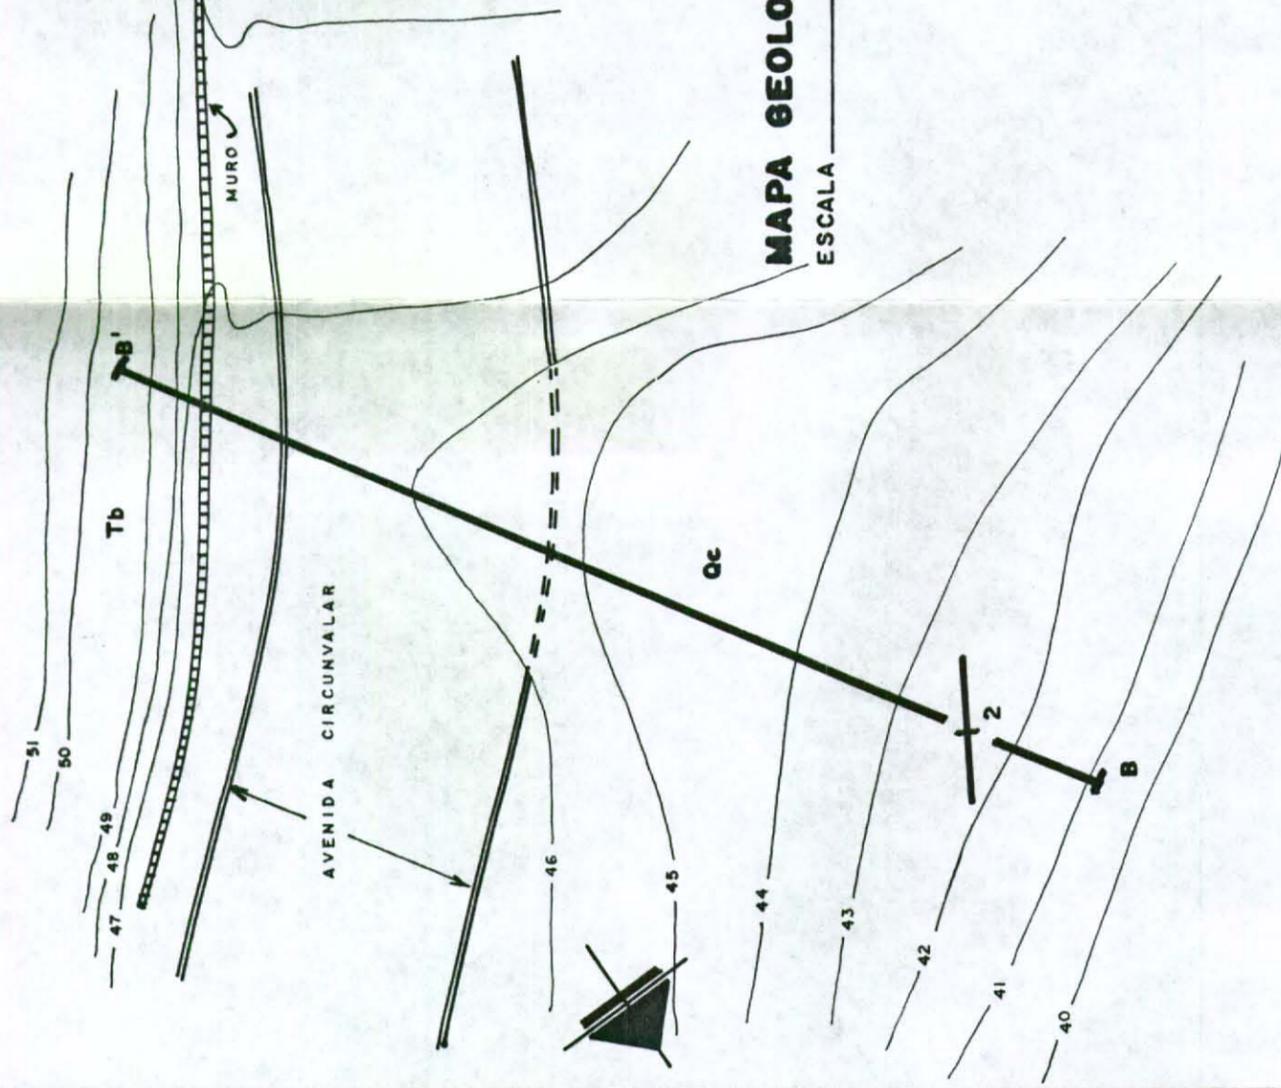
MAPA GEOLOGICO
ESCALA 1:200

- Qc COLUVION
- Tb FORMACION BOGOTA

La geología se puede ver en el plano No. 5 y 6.

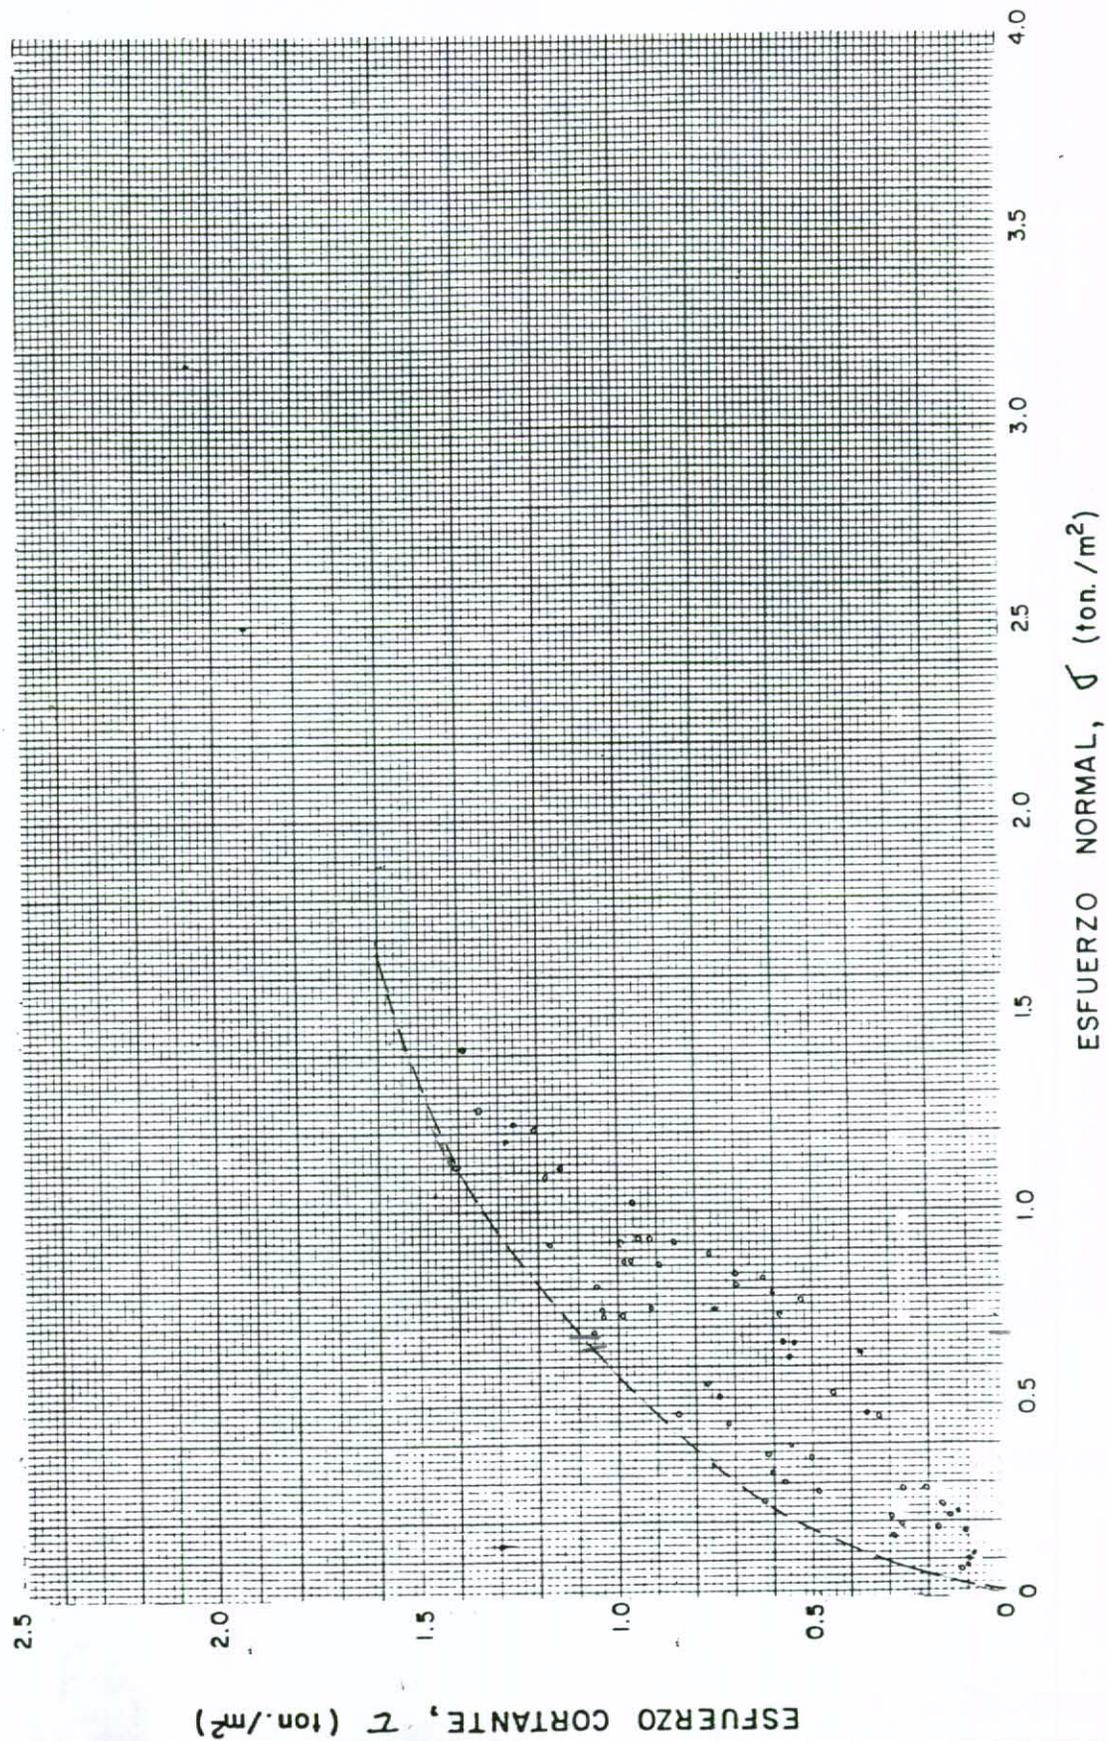
FIGURA No. 1

SECCION: B-B
CONDICION: Húmeda

Se analizaron un total de 65 superficies de falla y los valores de $\bar{\sigma}'$ y $\bar{\tau}$ obtenidos para cada una de ellas, bajo las condiciones de talud saturado y seco, se presentan en las figuras 1 y 2 respectivamente, en las cuales se presentan además, las envolventes de resistencia del talud obtenidas. En la figura No. 3 se dibujaran las dos envolventes de resistencia del talud obtenidas y además, las envolventes de resistencia del material. Al comparar las ordenadas de dichas envolventes se pueden concluir los siguientes puntos:

- a. Para la condición de talud saturado, el esfuerzo cortante movilizado es mayor que la resistencia del material para niveles de esfuerzo normal efectivo mayores de 0.68 ton/m^2 ; de allí que las superficies de falla asociadas a esfuerzos normales efectivos mayores que dicho valor presentan un factor de seguridad menor que uno (1.0).

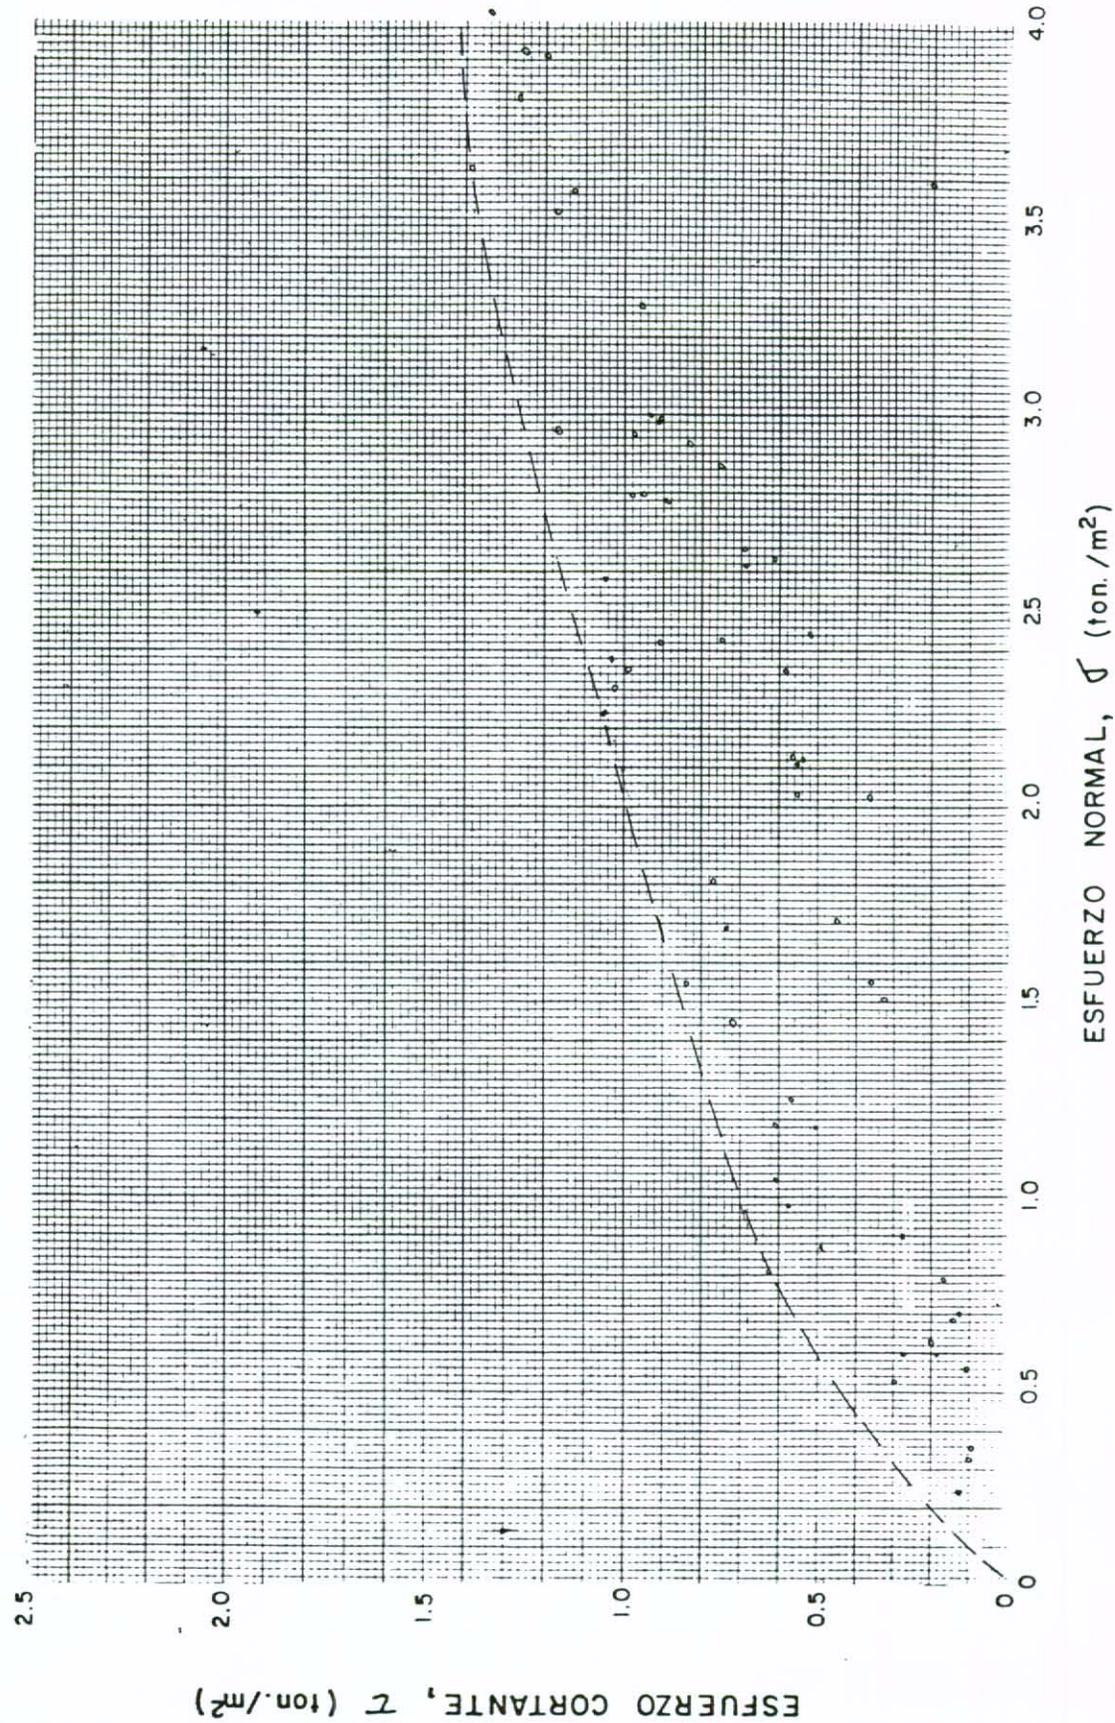
FIGURA No. 2

CONDICION: Seca.

- b. Para el caso de que el talud se encuentre seco, la envolvente de resistencia correspondiente es aproximadamente tangente a la envolvente de resistencia del material, lo cual, indica que si el material tuviese dicha resistencia, el factor de seguridad sería ligeramente mayor que uno (1.0) para esa condición del talud. Analizando un poco más la figura No.3 se encuentra que las superficies de falla asociadas a niveles de esfuerzo normal efectivos correspondientes a la condición más crítica (aquella donde se aproximan más las envolventes de resistencia del talud y del material) involucran prácticamente todo el material de relleno R, indicando esto que su estabilidad es precaria aún en condiciones secas.

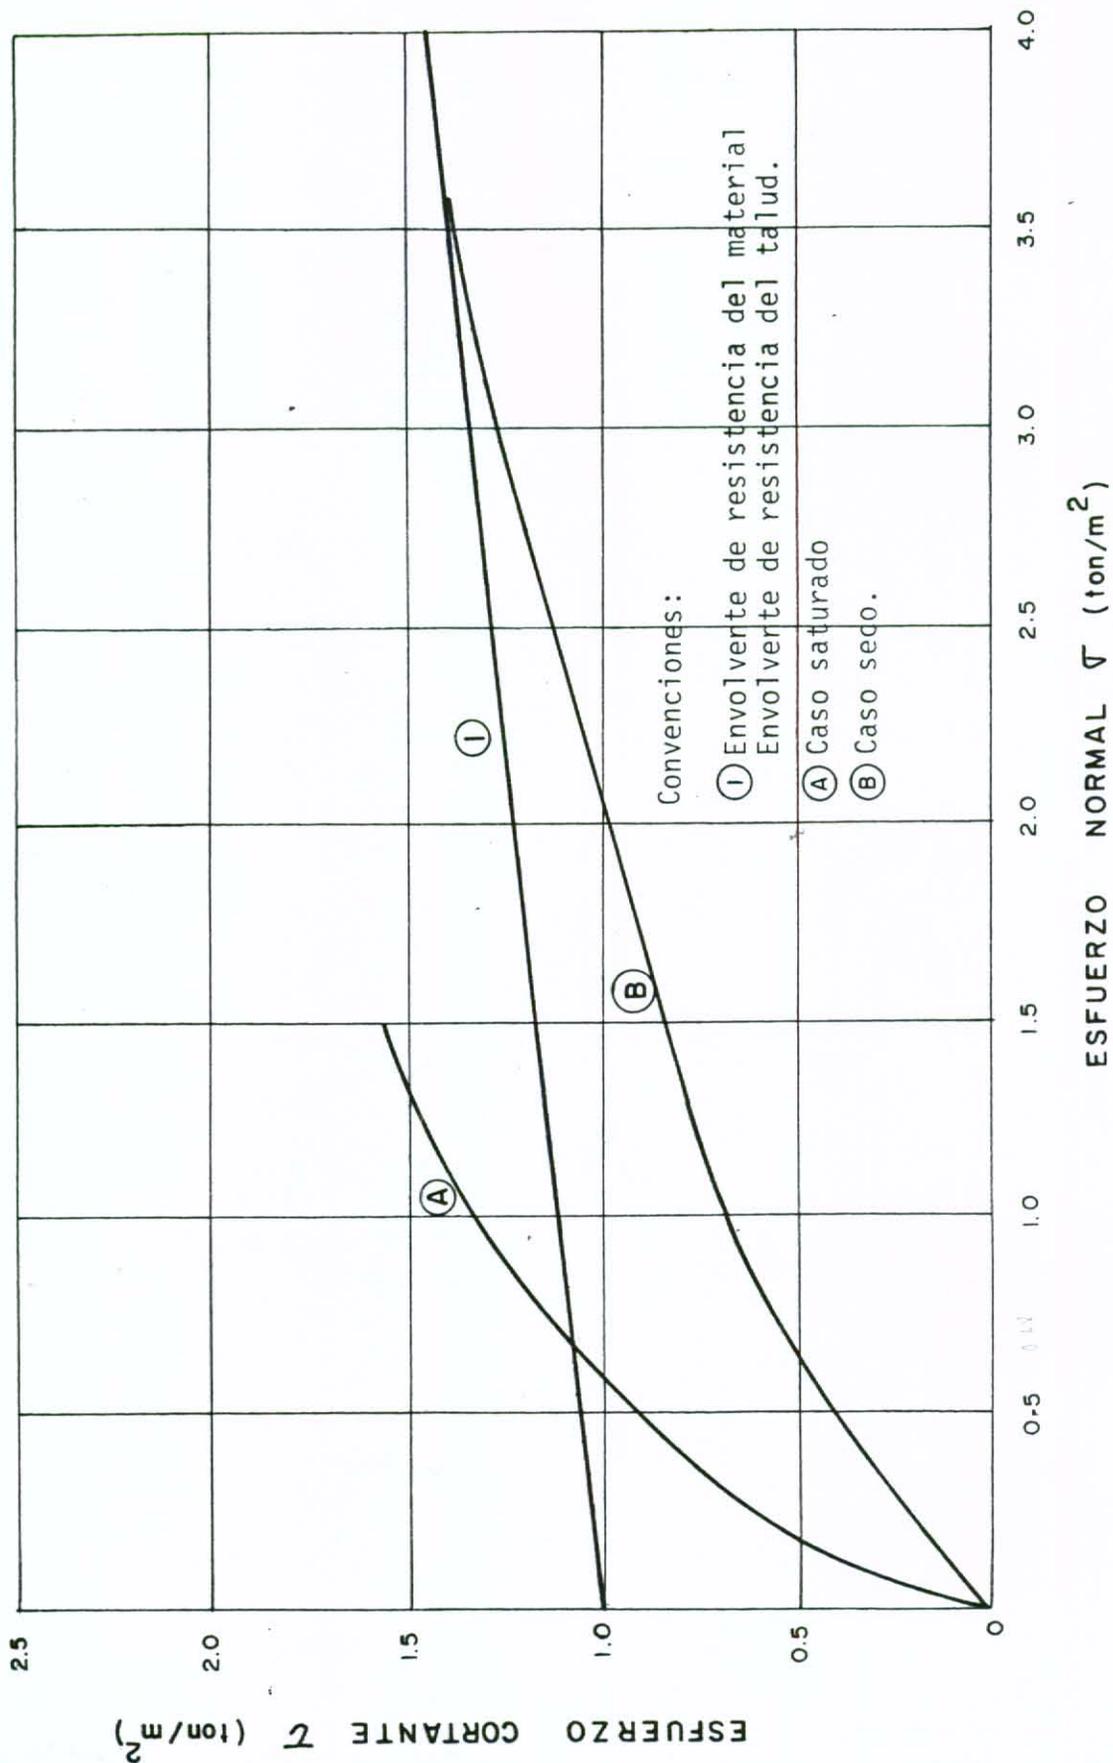
FIGURA Nº 3

ENVOLVENTES DE RESISTENCIA DEL TALUD Y DEL MATERIAL

Para analizar la estabilidad del talud, se dibuja en la misma gráfica τ vs. σ' la envolvente de resistencia del material. Comparando las ordenadas (valores de τ) de dichas envolventes (del talud y del material), se puede evaluar la estabilidad del talud. Claramente, si la resistencia disponible del material es menor que el esfuerzo cortante movilizado, el talud será inestable a lo largo de la superficie de falla, asociada con el nivel de esfuerzo normal efectivo correspondiente.

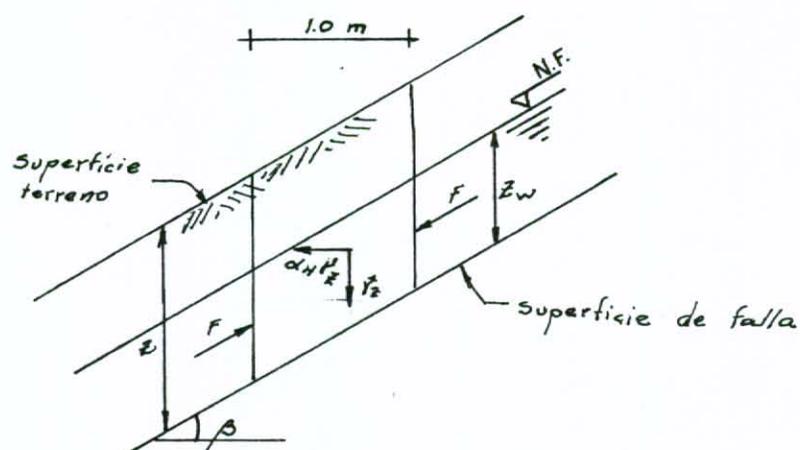
FIGURA No. 4

$$F.S. = \frac{c' + [(\gamma_z - \gamma_w z_w) \cos \beta - \alpha_H \gamma_z \sin \beta] \cos \beta \tan \phi'}{\gamma_z \cos \beta \sin \beta + \alpha_H \gamma_z \cos^2 \beta}$$

Debido a las condiciones geológicas que presenta la zona, un mecanismo posible de falla es el de deslizamiento traslacional a lo largo del contacto geológico, ya sea entre los materiales Qt_r y Qt_l o entre los materiales $Qt_r + Qt_l$ (material de relleno R) y Ts_b (nivel de roca alterada CL). Este mecanismo de falla no se descarta debido a que dichos contactos determinan una discontinuidad de la masa.

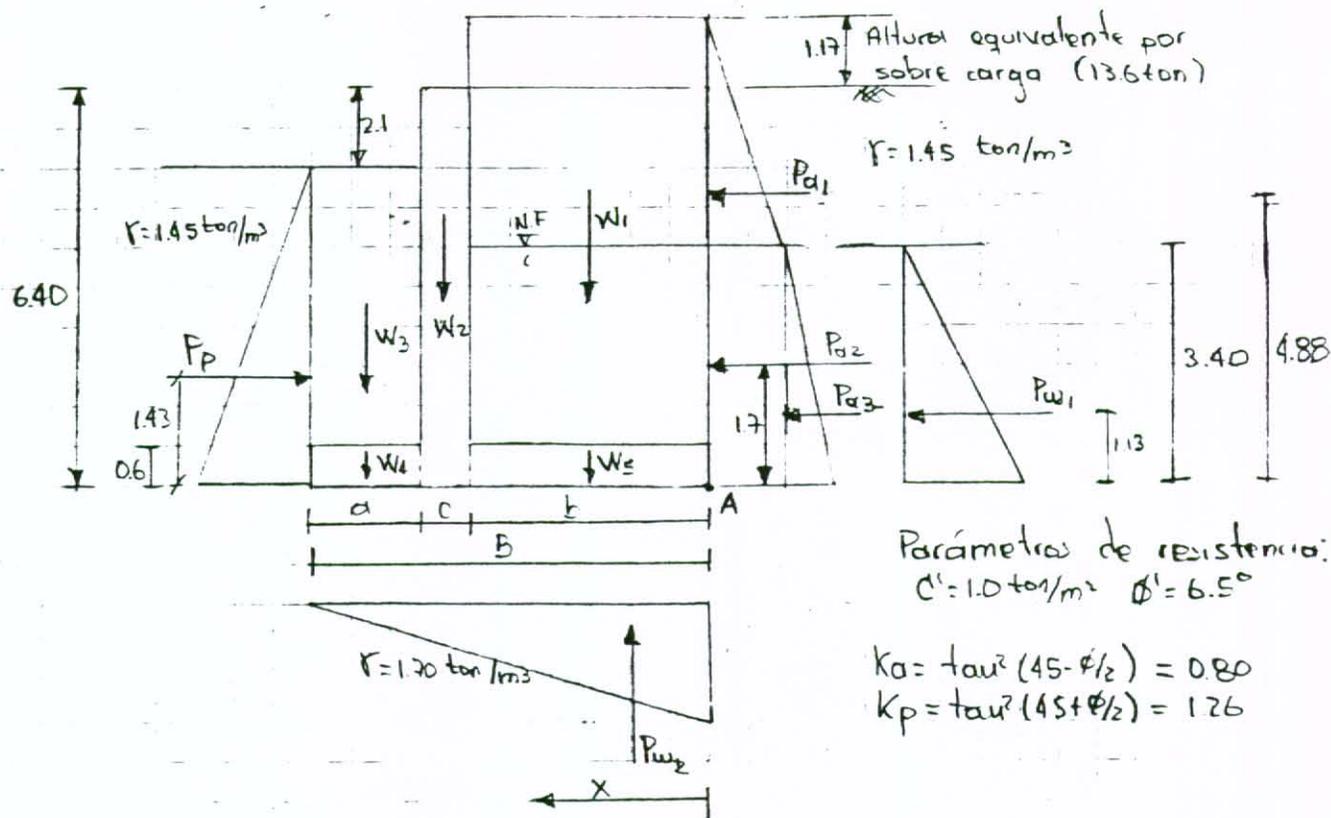
MURO DE CONTENCION

NOTA: Sin escala, medidas en metros..

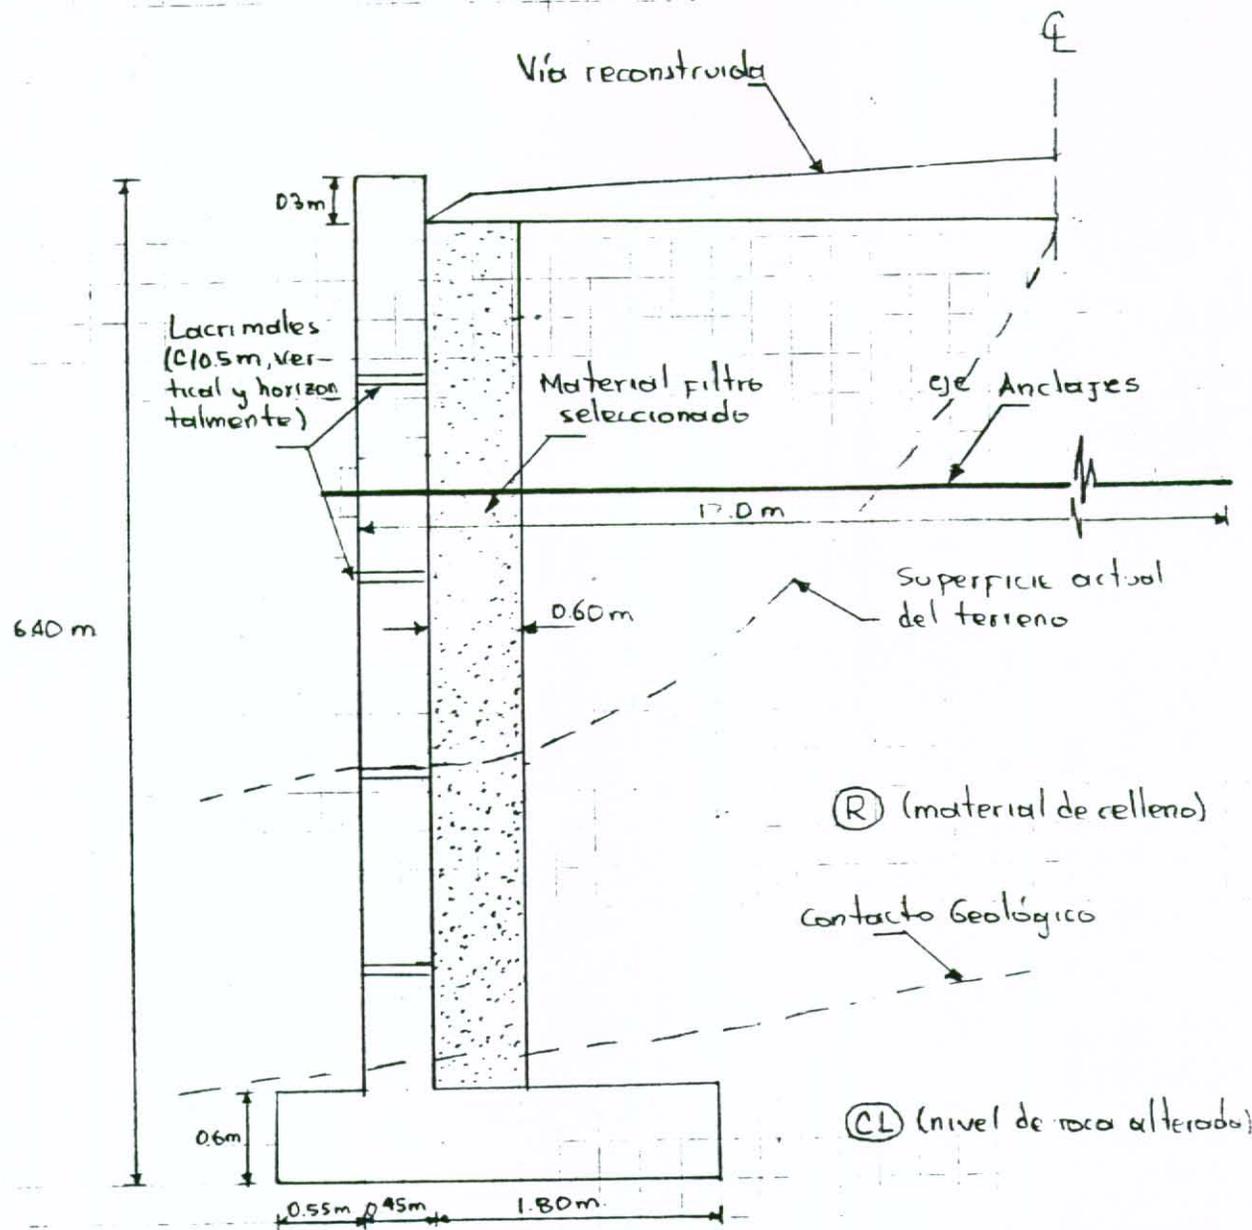
DETALLE MURO DE CONTENCION PROYECTADO.

Esc. 1:50

Adicionalmente, se recomienda reconstruir el filtro que se encuentra en el espaldar del muro del talud interior de la vía (ancho 0.5 m., profundidad 1.0 m. y longitud 47 m.), el material de filtro debe estar compuesto por 2/3 gravilla de 1/2" y 1/3 arena gruesa de río, confinado perimetralmente por tela geotextil de 140 g/m², además debe llevar una tubería PVC de Ø4" que capte las aguas tanto infiltradas como de escorrentía provenientes de la ladera adyacente. Las aguas colectadas deben entregar a la red de alcantarillado.
