INFORME FINAL

ESTUDIO DE VULNERABILIDAD SISMICA ESTRUCTURAL,
EVALUACIÓN DE ALTERNATIVAS Y DISEÑO DETALLADO DE
REFUERZO DEL HOSPITAL DE PRIMER NIVEL DE ATENCION
DE USME

CONVENIO INTERADMINISTRATIVO SECRETARIA DISTRITAL DE
SALUD - FONDO PARA PREVENCION DE EMERGENCIAS,
CONTRATO CCS-048-99

BOGOTA, DICIEMBRE 1999

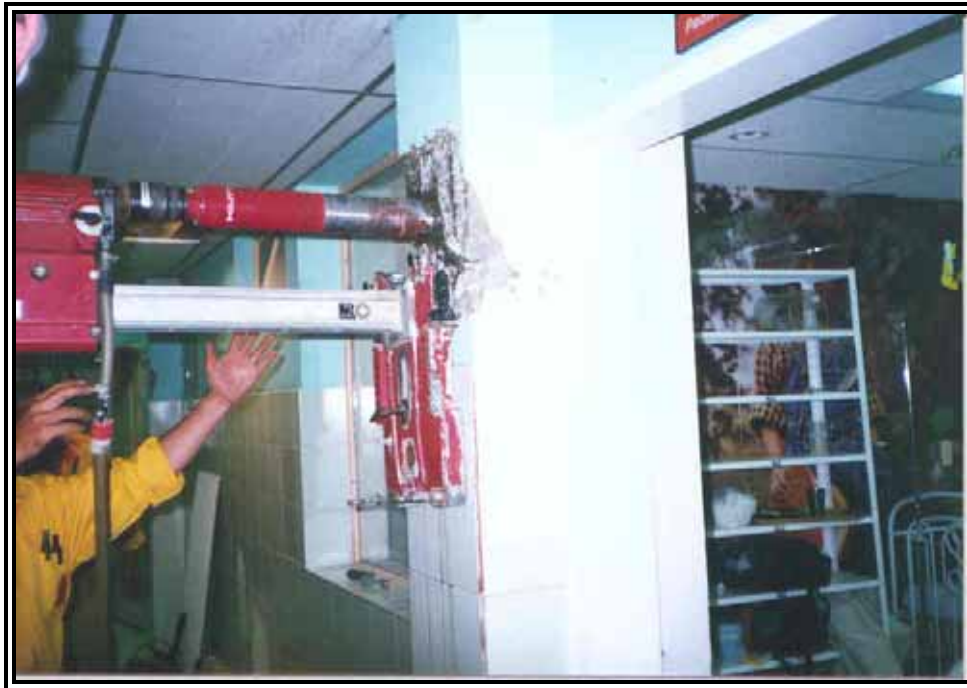
Toma de muestra de núcleo en columna No.1

Para evaluar la calidad del concreto se extrajeron por parte de la firma SIKA tres núcleos en tres columnas y un núcleo en viga localizados así: Núcleo columna No 1 en el eje D-4, Núcleo columna No 2 en el eje C-4, Núcleo columna No 3 en el eje B-1, Núcleo viga No 4 entre ejes 1 y 2 que se puede denominar como el eje 1' entre ejes C y D.

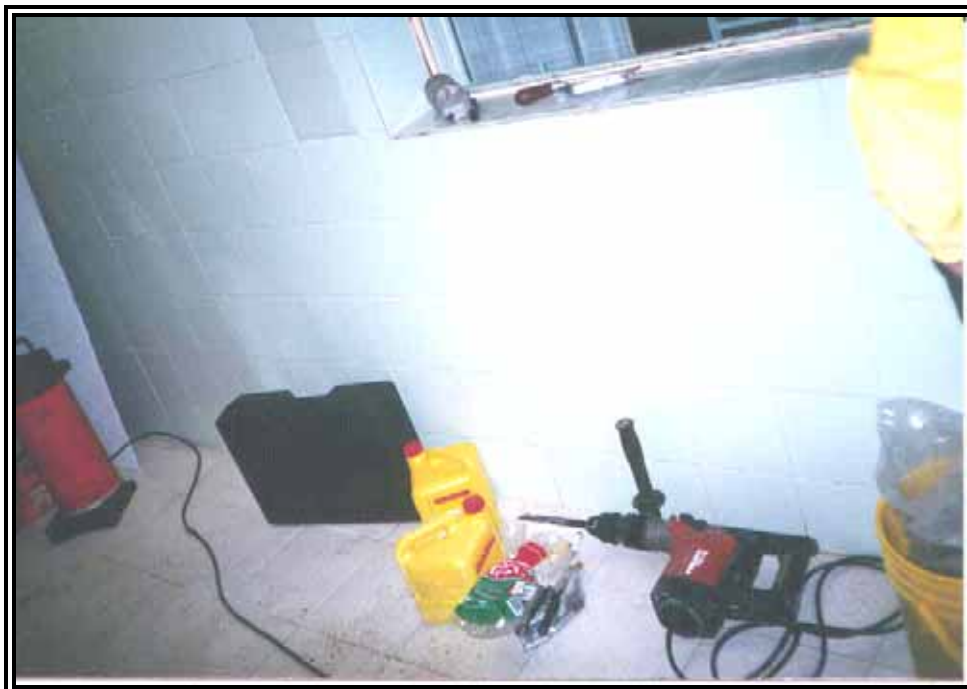
Elementos para toma de muestras.

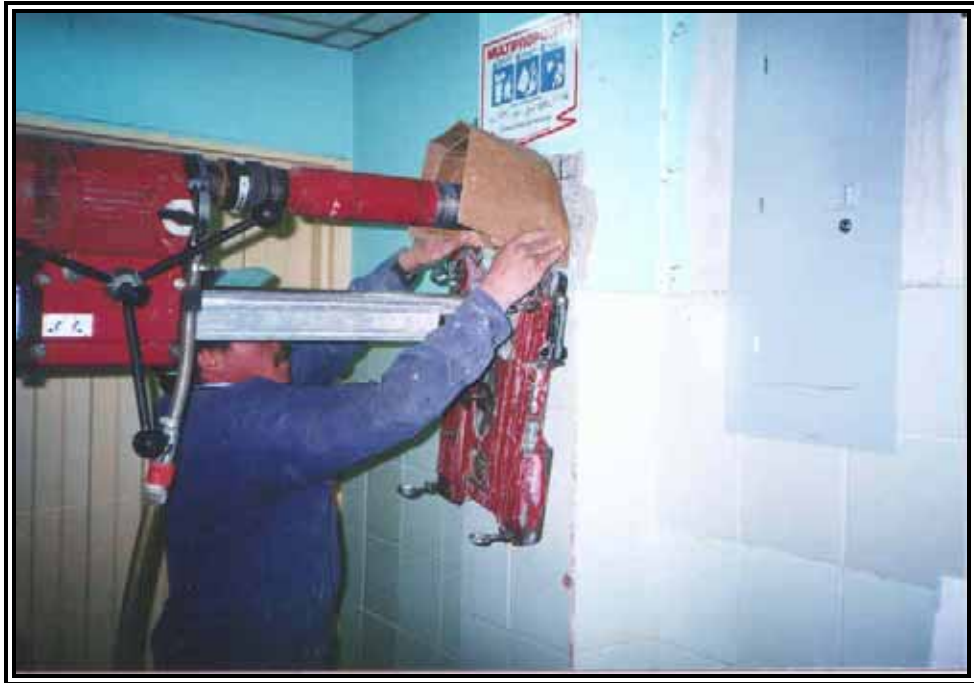
Toma de muestra de núcleo en columna No.2.

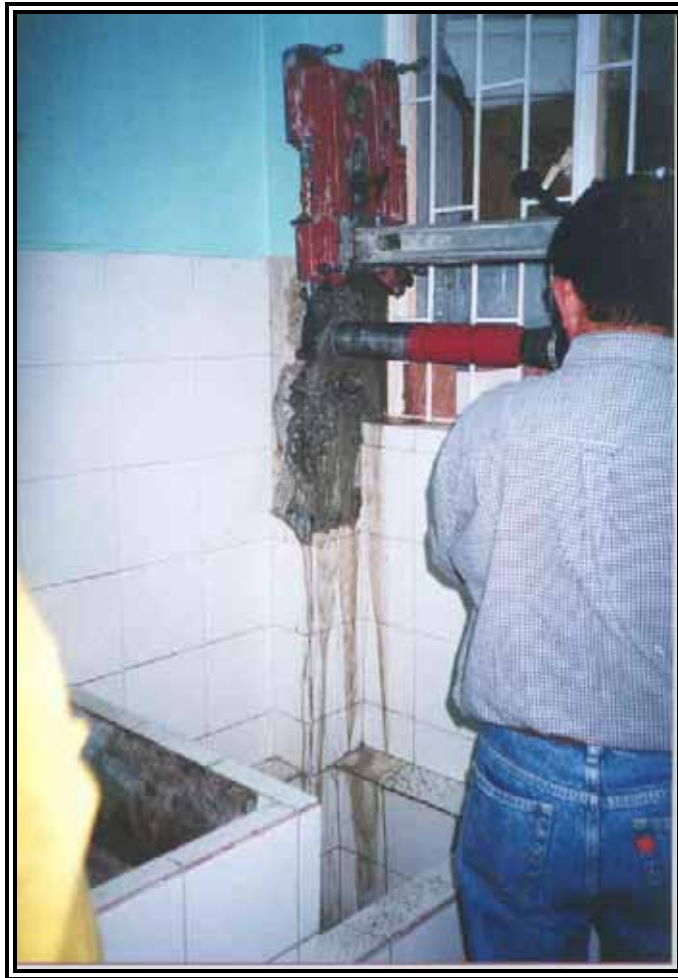
Toma de muestra de núcleo en columna No. 3.

Para determinar la calidad del acero se extrajo un tramo de varilla de la columna del núcleo No. 3 en el eje B-1. Luego de esta extracción se realizó el respectivo resane utilizando mortero de alta adherencia tipo Sika Top 122.

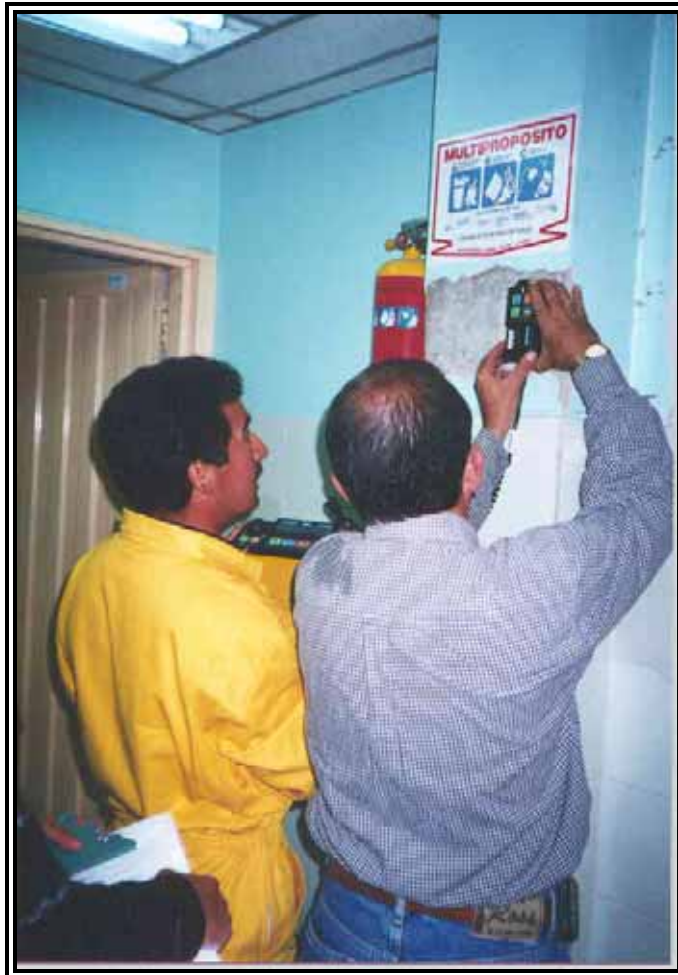
Identificación de hierros en columnas.

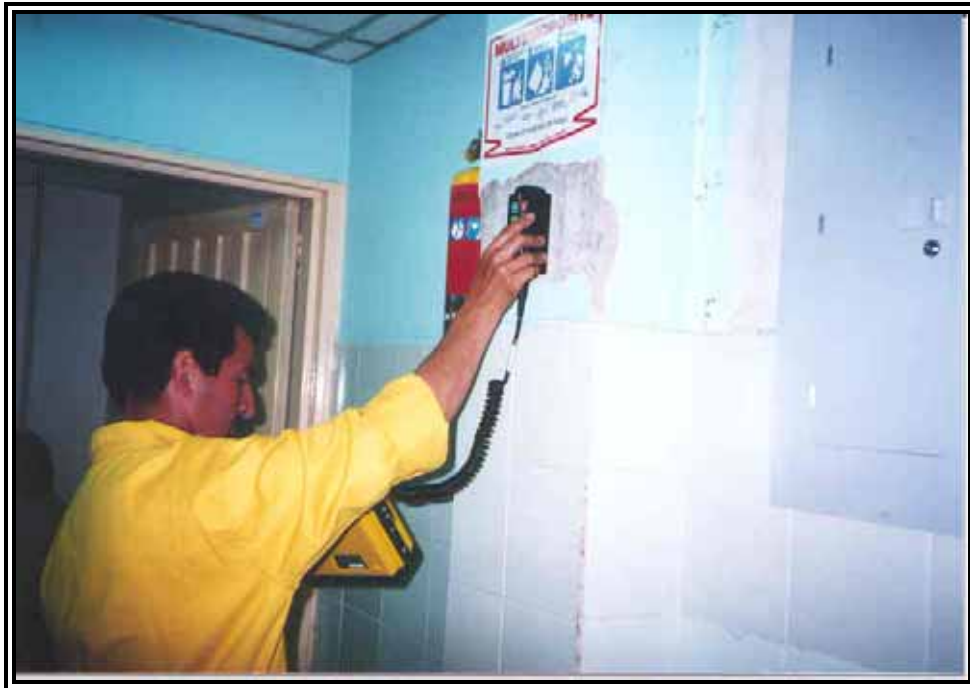
Identificación de hierros en columnas.

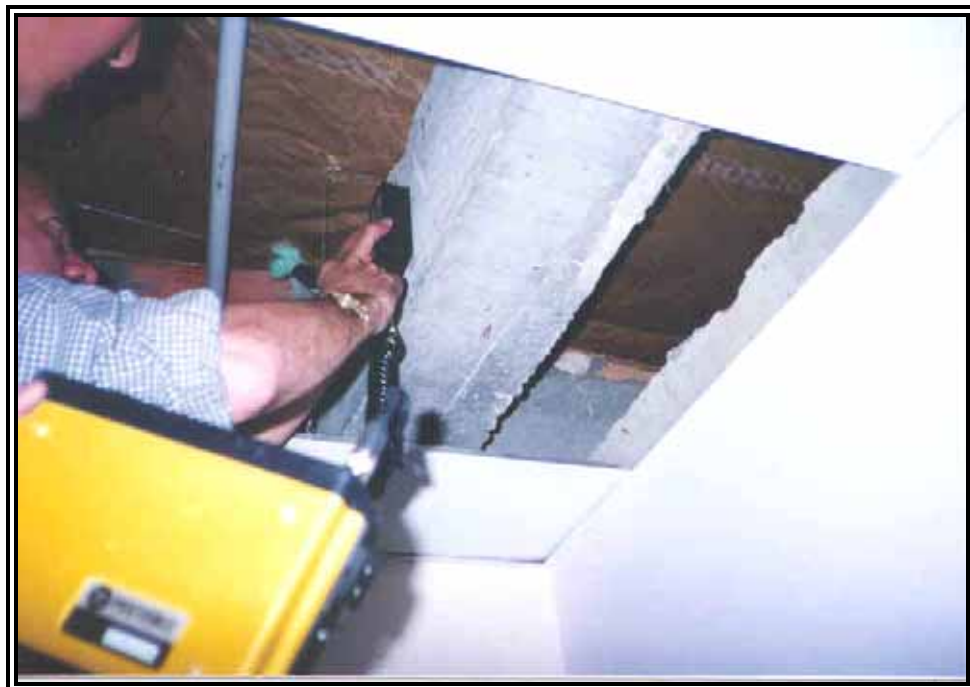
Identificación de hierros en vigas.

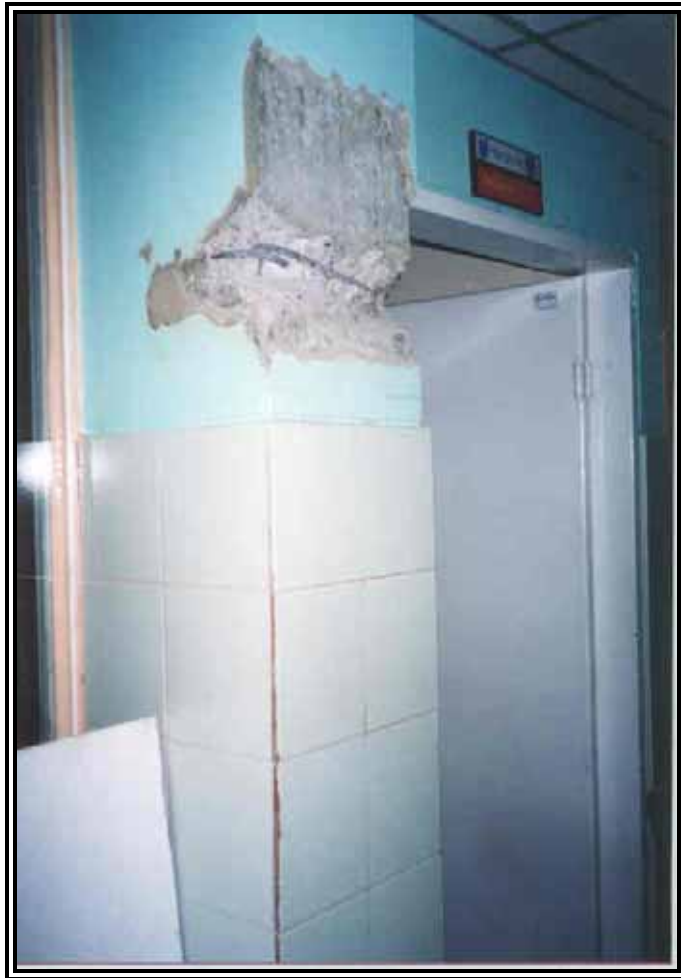
Exploración de refuerzo en columnas.

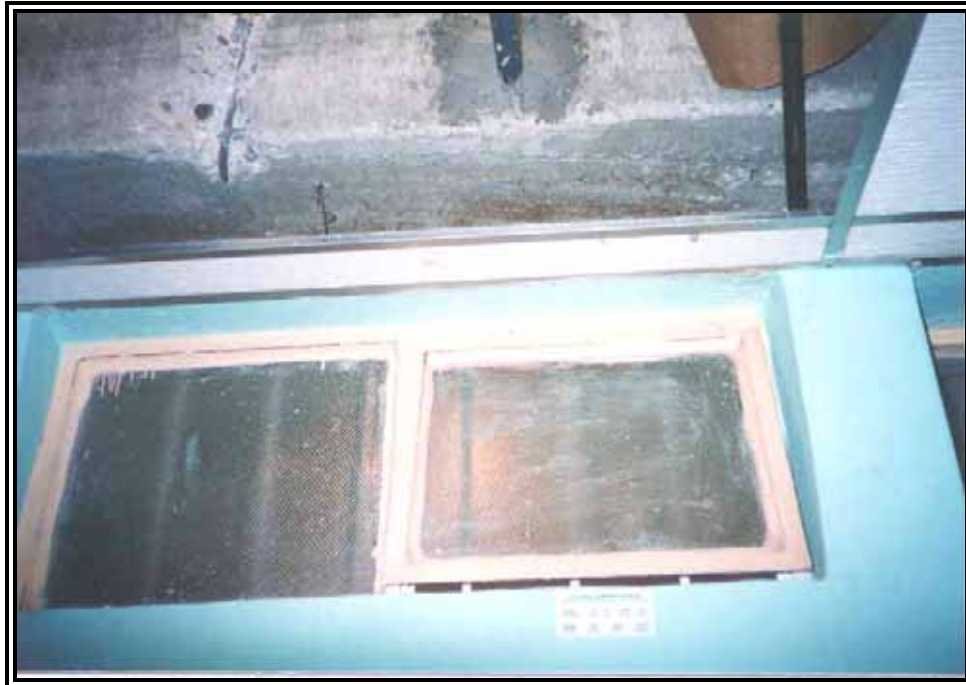
Exploración de hierro en vigas.

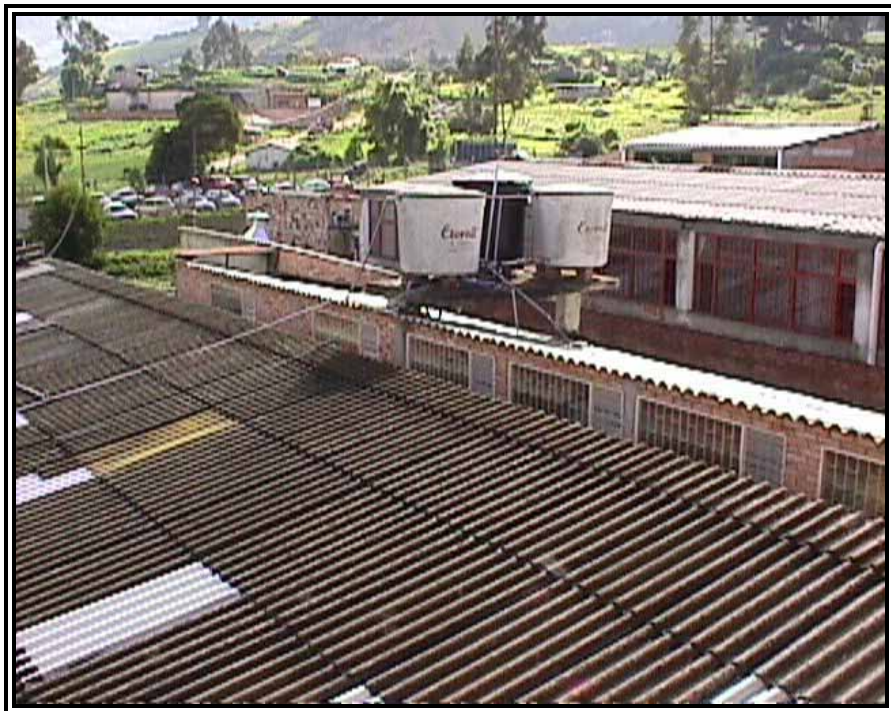
CUBIERTA LIVIANA

La segunda etapa fue construida con un sistema de pórticos de concreto reforzado. Al explorar la fundación se encontró una viga de cimentación. Sobre esta se levantaron columnas en concreto reforzado de 30 X 25 cm las cuales tienen un refuerzo longitudinal de 6 varillas corrugadas de 12 mm de diámetro y flejes de ¼" liso. Sobre estas columnas se apoya un sistema de vigas aéreas de dimensiones 25 X 30 cm. Las columnas llegan hasta encontrar una cinta sobre los muros que llegan a cubierta y sobre los cuales están ancladas las correas que soportan la teja de Asbesto Cemento.

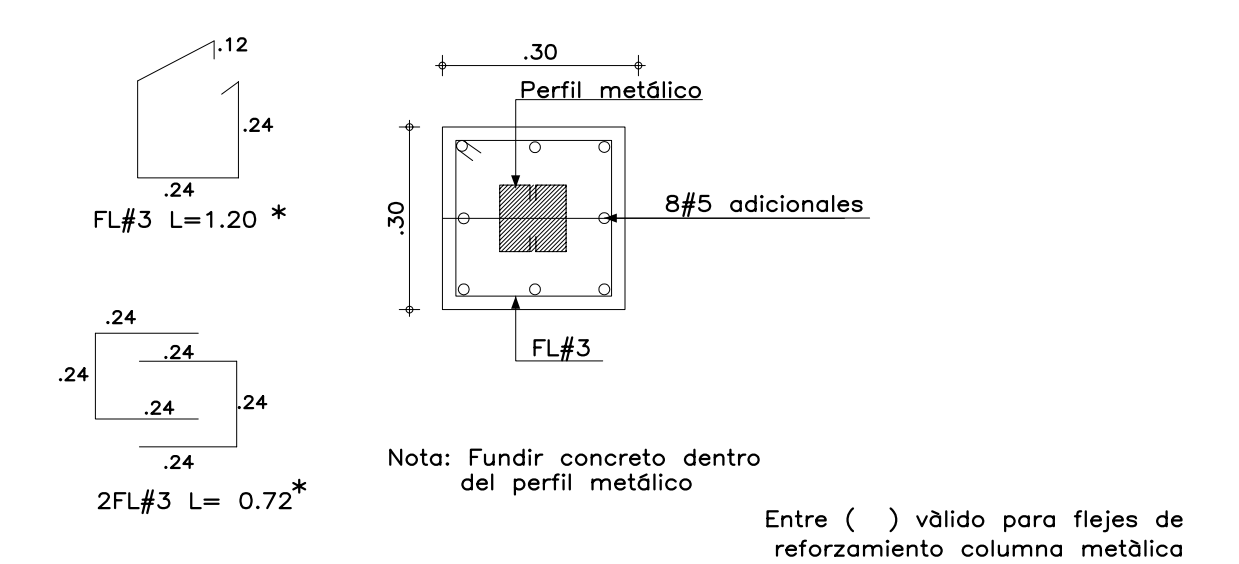
DETALLE REFORZAMIENTO COLUMNA METALICA
ESC. 1:12.5

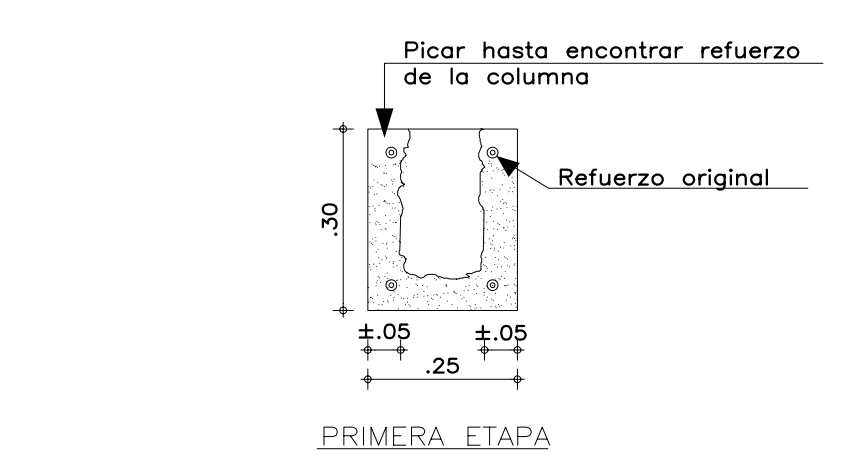
DETALLE REFORZAMIENTO COLUMNA DE FACHADA TIPO 1
ESC. 1:12.5

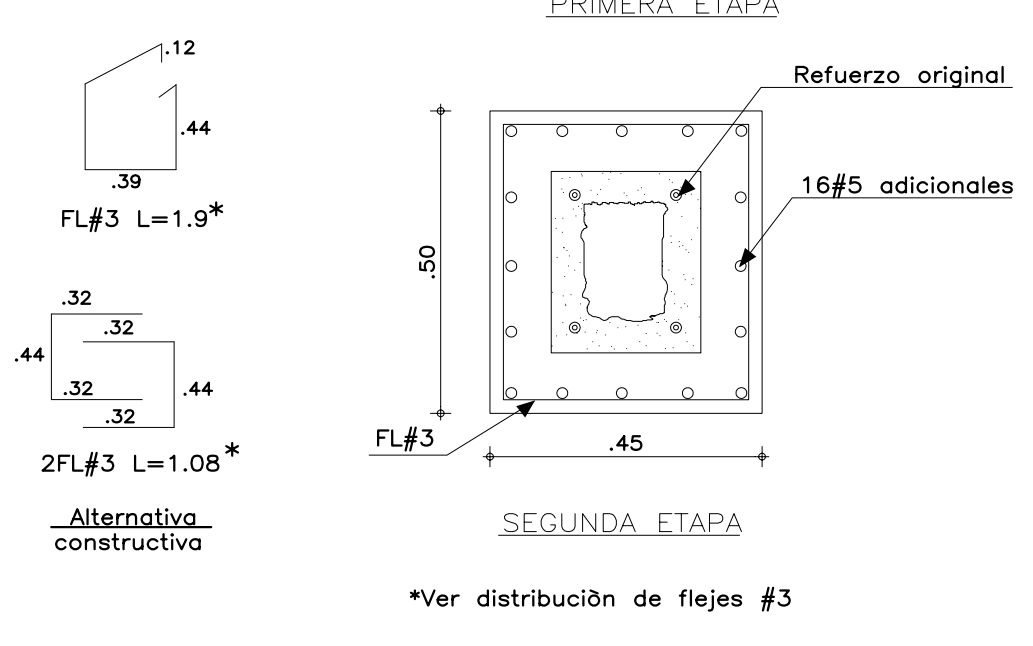
DETALLE REFORZAMIENTO COLUMNA INTERIOR
ESC. 1:12.5
