**CONSORCIO LUIS FERNANDO OROZCO – SALAZAR FERRO INGENIEROS S.A.**

**INFORME FINAL DE INSTRUMENTACION**

**PROYECTO: DISEÑO E INSTALACION DE LA INSTRUMENTACION PARA EL  
MONITOREO Y SEGUIMIENTO DE FENOMENOS DE REMOCION EN MASA DE  
LOS BARRIOS MANILA Y GRAN COLOMBIA.**

**BOGOTA, SEPTIEMBRE 29 DE 2000**

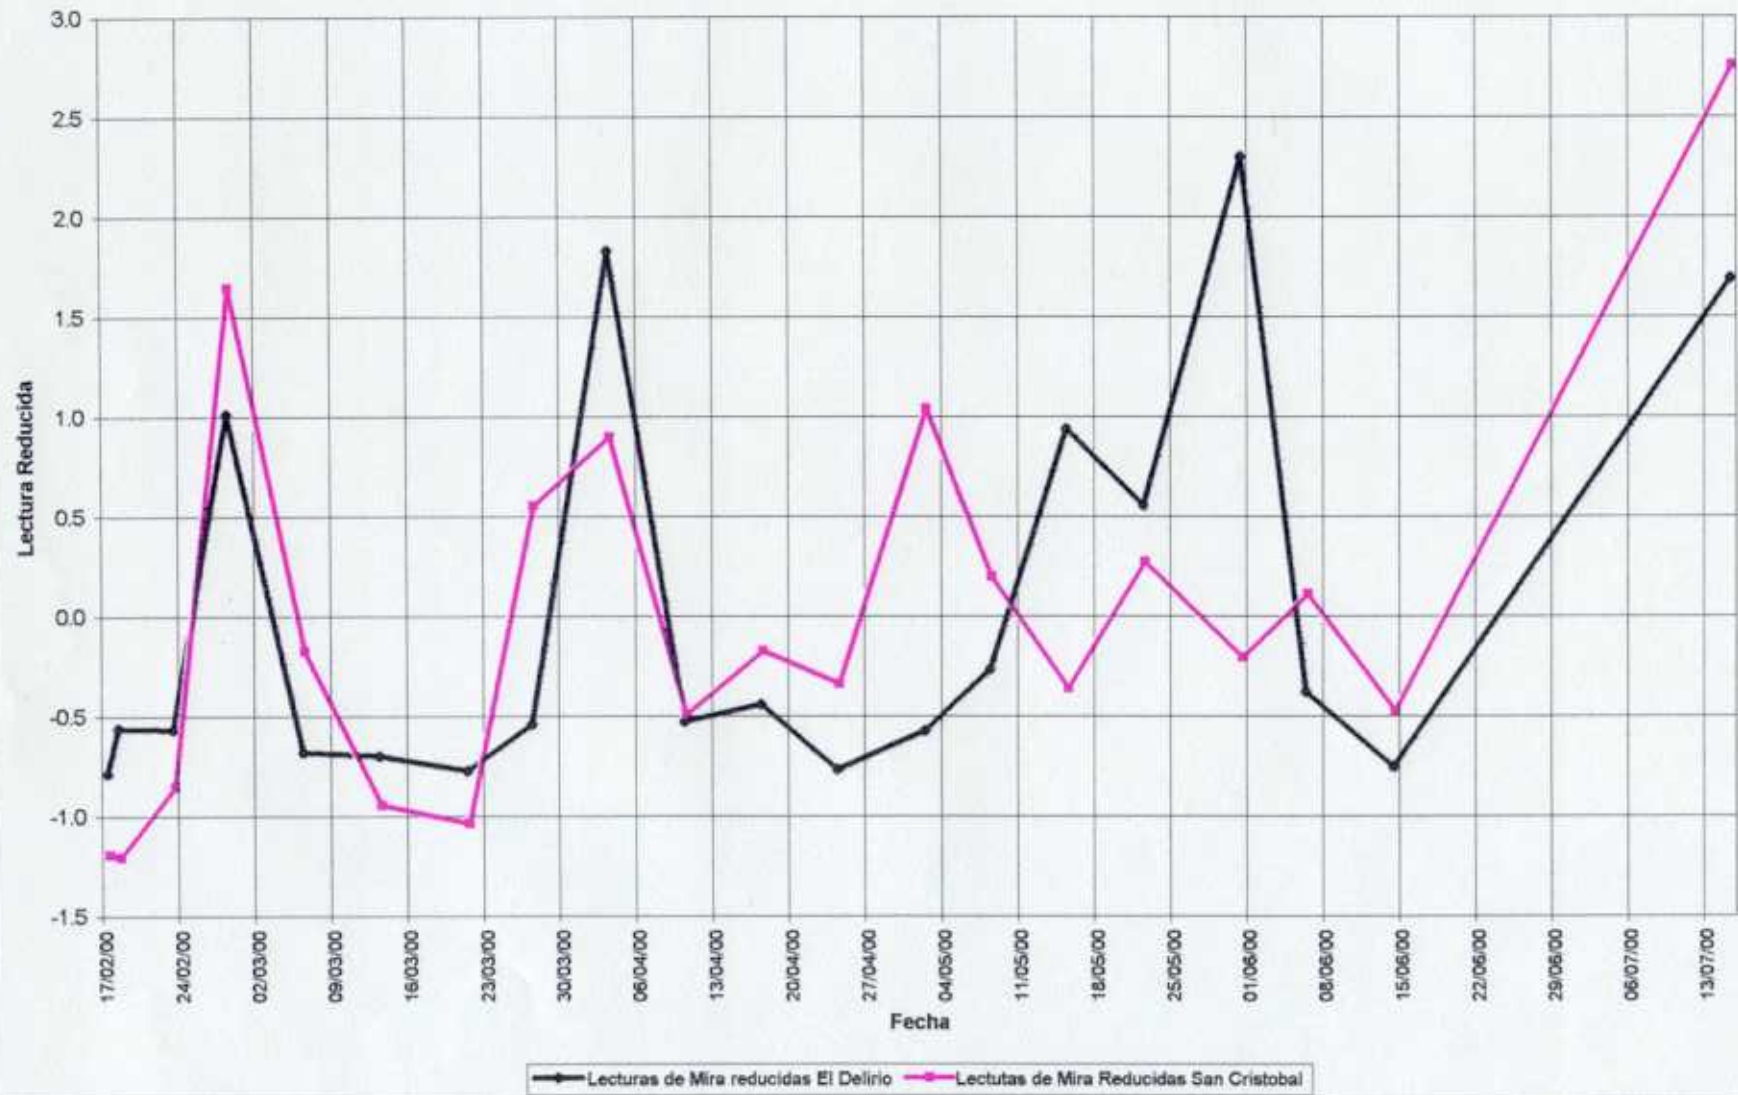
**CONSORCIO LUIS FERNANDO OROZCO-SALAZAR FERRO INGENIEROS S.A.**  
**Lecturas de Mira Reducidas para las estaciones El delirio y San Cristobal**

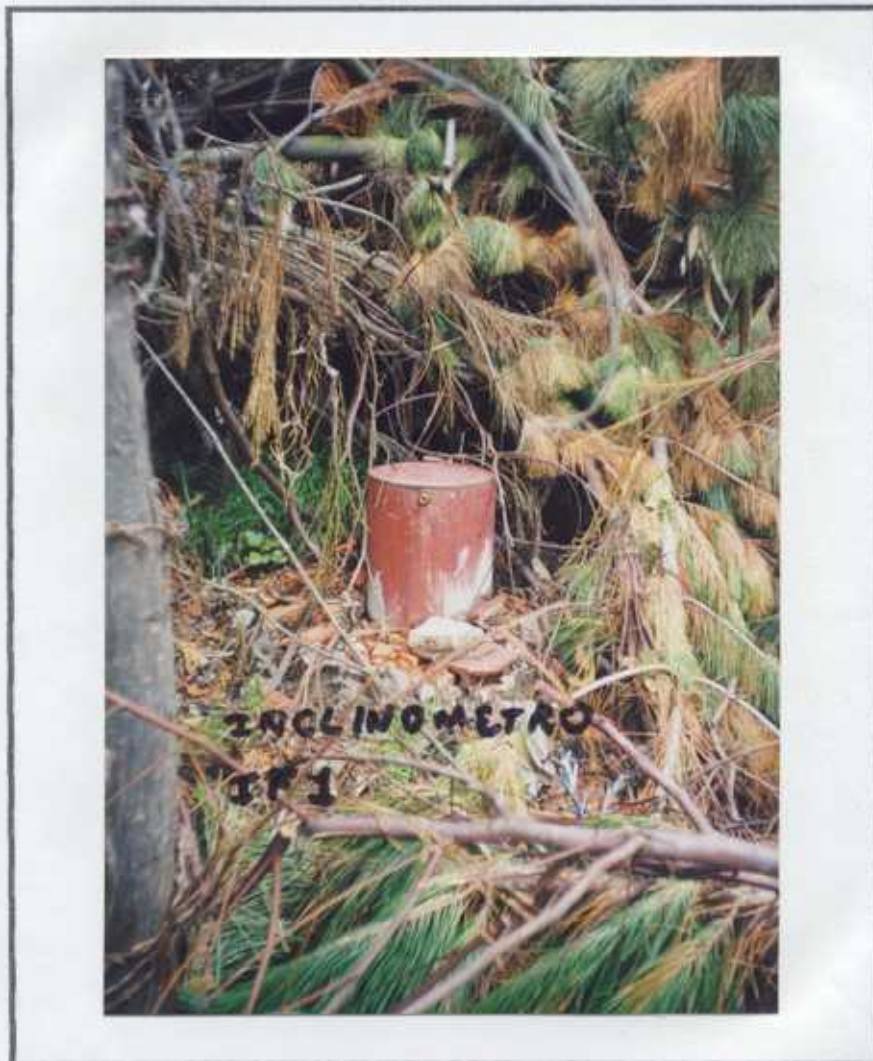
FOTOGRAFIA No 1. INCLINOMETRO IF1. INSTRUMENTO EN BUEN ESTADO  
FUNCIONAL

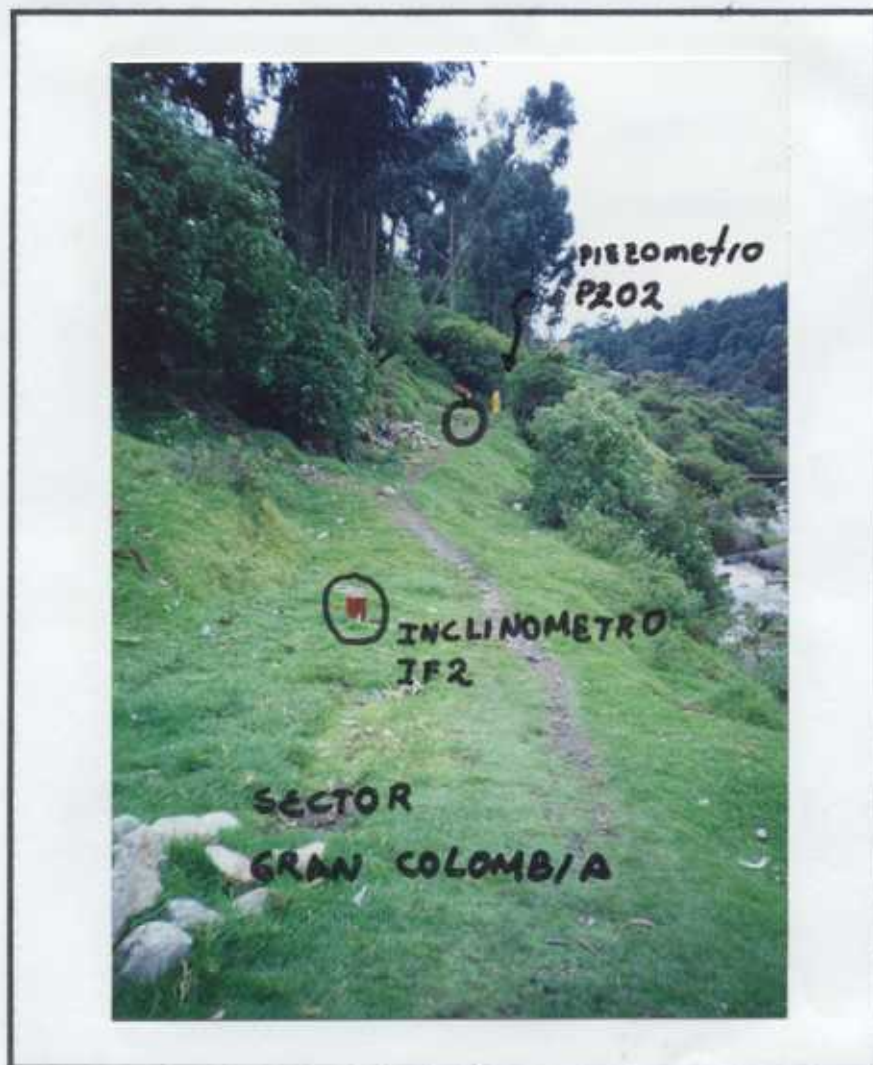
FOTOGRAFIA No 2. LOCALIZACION INCLINOMETRO IF2, PIEZOMETRO PZ02.  
INSTRUMENTOS EN BUEN ESTADO FUNCIONAL SECTOR GRAN COLOMBIA

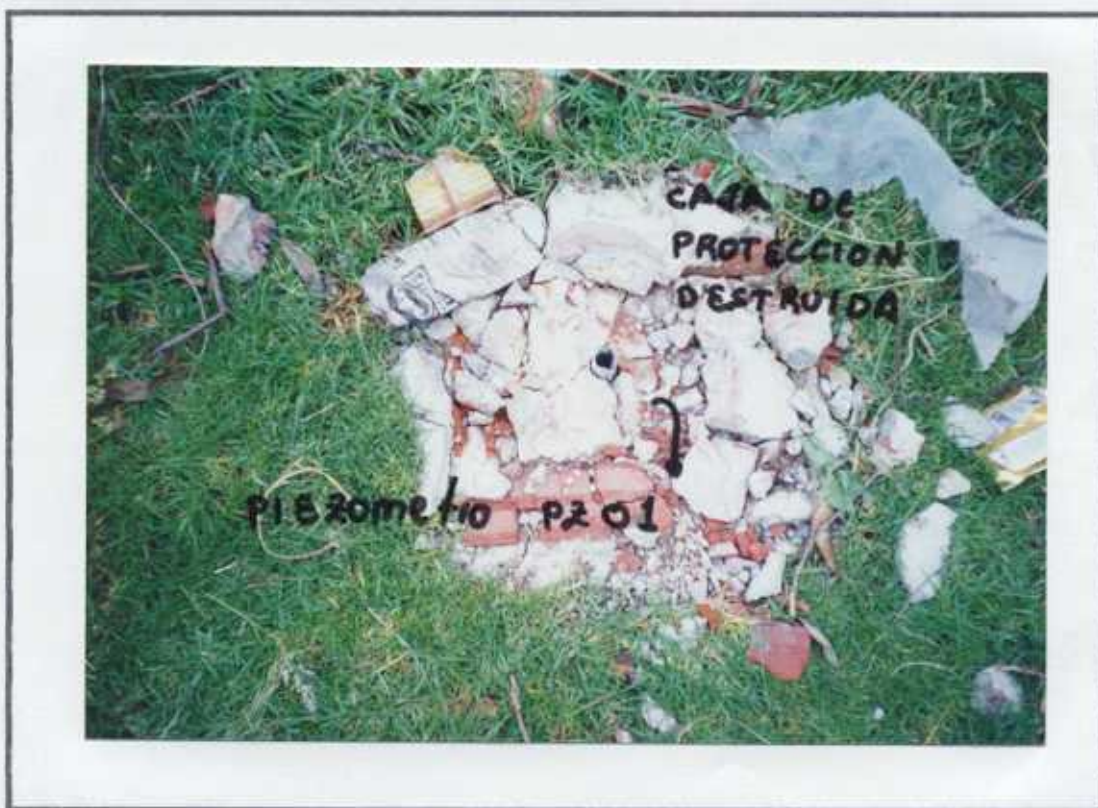
FOTOGRAFIA No 3. PIEZOMETRO PZ01 A 11.0 METROS. NOTESE LA  
DESTRUCCION DE LA CAJA DE PROTECCION

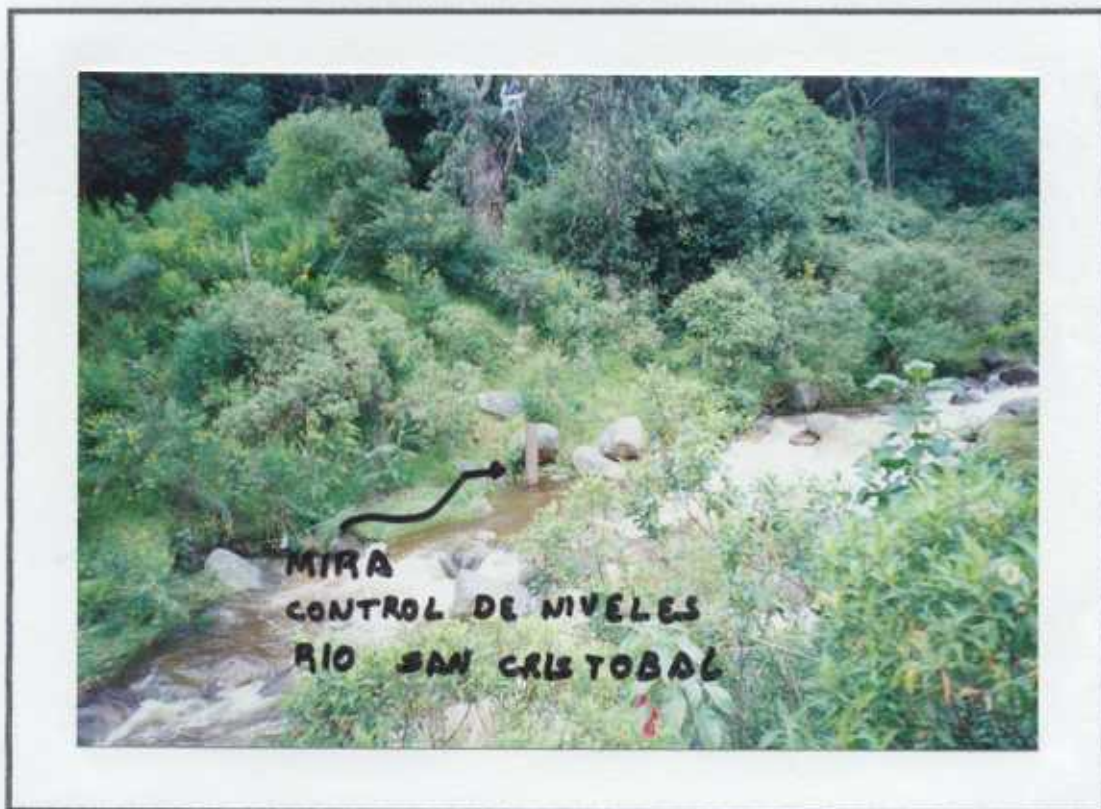
FOTOGRAFIA No 4. CONTROL DE NIVELES EN EL RIO SAN CRISTOBAL (MIRA)

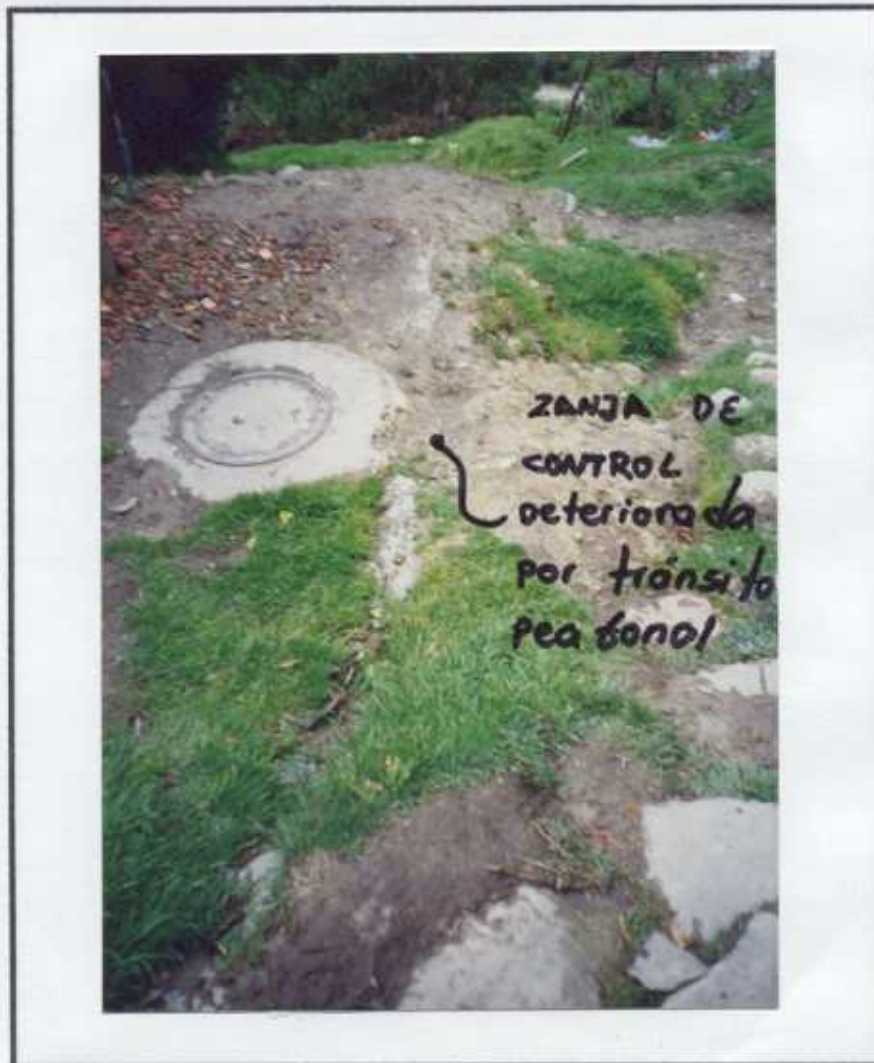
FOTOGRAFIA No 5. LOCALIZACION ZANJAS DE CONTROL EN MORTERO, NOTESE  
SU DESTRUCCION POR TRANSITO DE PERSONAS

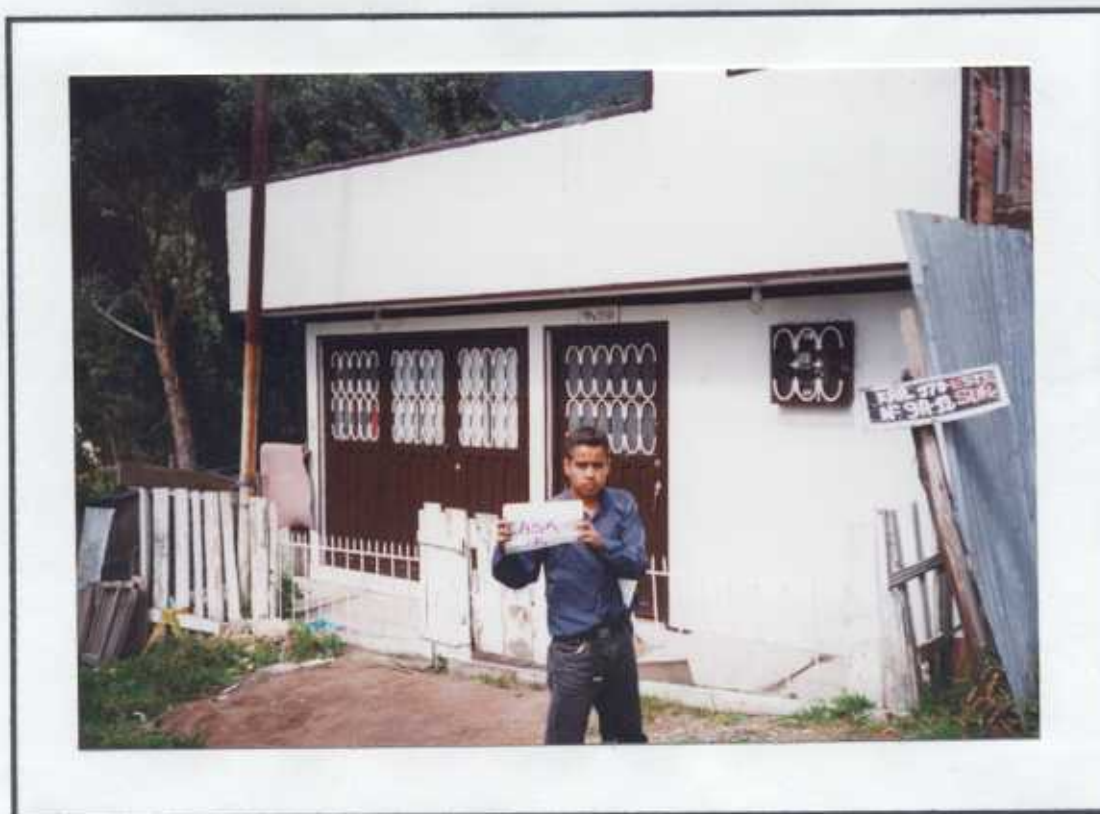
Las platinas instaladas en las casas seleccionadas así como la inspección visual y las fotografías indican que durante el período de control no existieron movimientos apreciables en este sector. A título de ejemplo la casa # 5 que se encuentra próxima a la zona fallada del sector bajo del barrio Manila, no presentó ningún movimiento

durante el período de control. Este comportamiento sugiere que el movimiento no ha alcanzado la parte alta del barrio pero no se descarta esta posibilidad en caso de que la falla retroceda hacia la montaña por efectos del invierno, de la socavación del río o por intervenciones humanas en obras de infraestructura.

FOTOGRAFIA No10 CONTROL ESTRUCTURAL A VIVIENDAS CASA No 5 Sector  
Manila (Zona Activa)

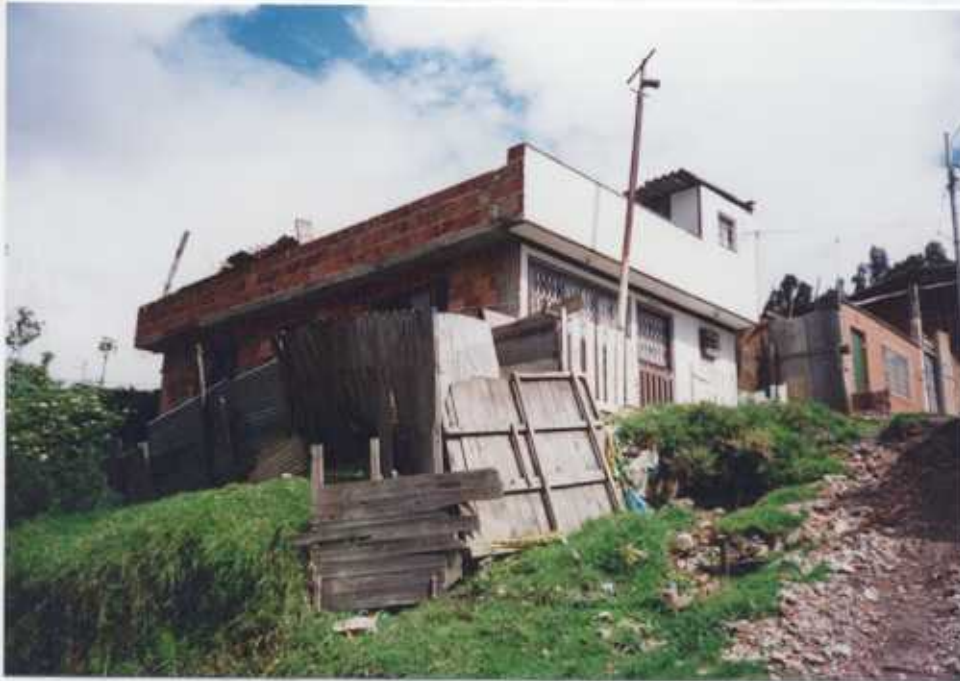
FOTOGRAFIA No 11 CONTROL ESTRUCTURAL A VIVIENDAS CASA No 5 Sector  
Manila (Zona Activa) Observese grandes escarpes a su alrededor

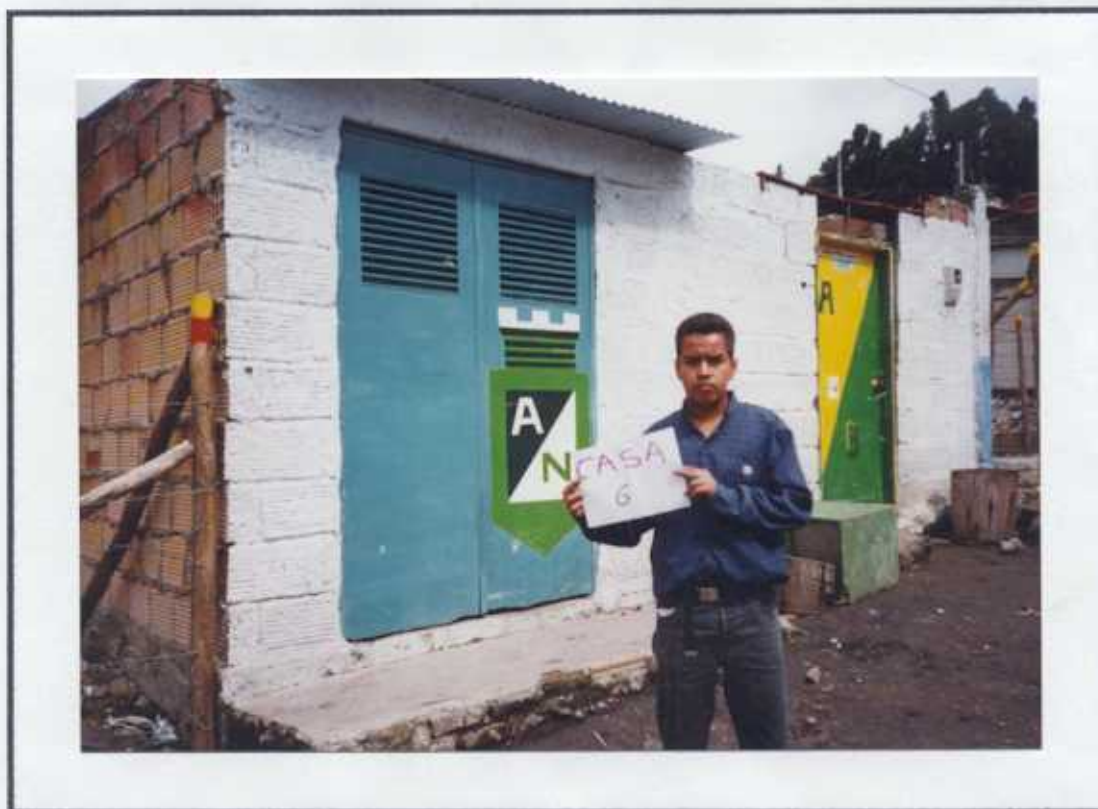
FOTOGRAFIA No12 CONTROL ESTRUCTURAL A VIVIENDAS CASA No 6 Sector  
Manila (Zona Activa) Demolición de casas vecinas

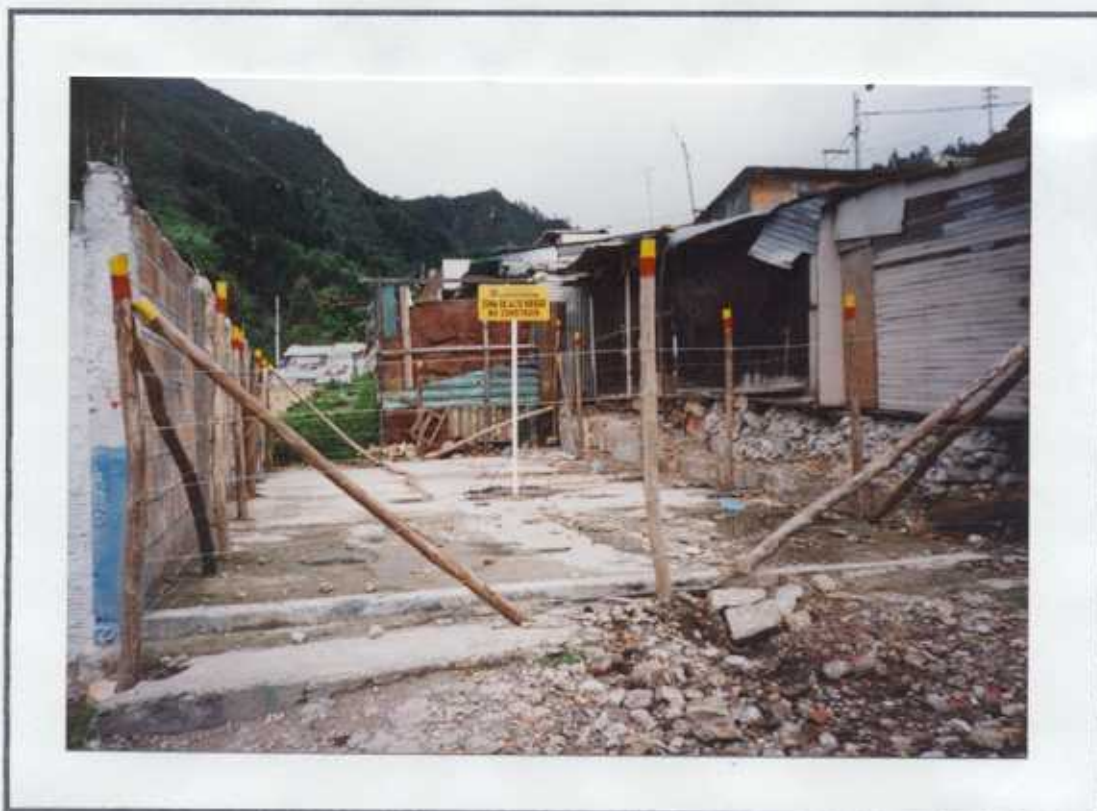
FOTOGRAFIA No 16 CONTROL ESTRUCTURAL A VIVIENDAS CASA No 10 Sector Manila (Zona Activa) Esta vivienda fue demolida durante el periodo de instrumentación

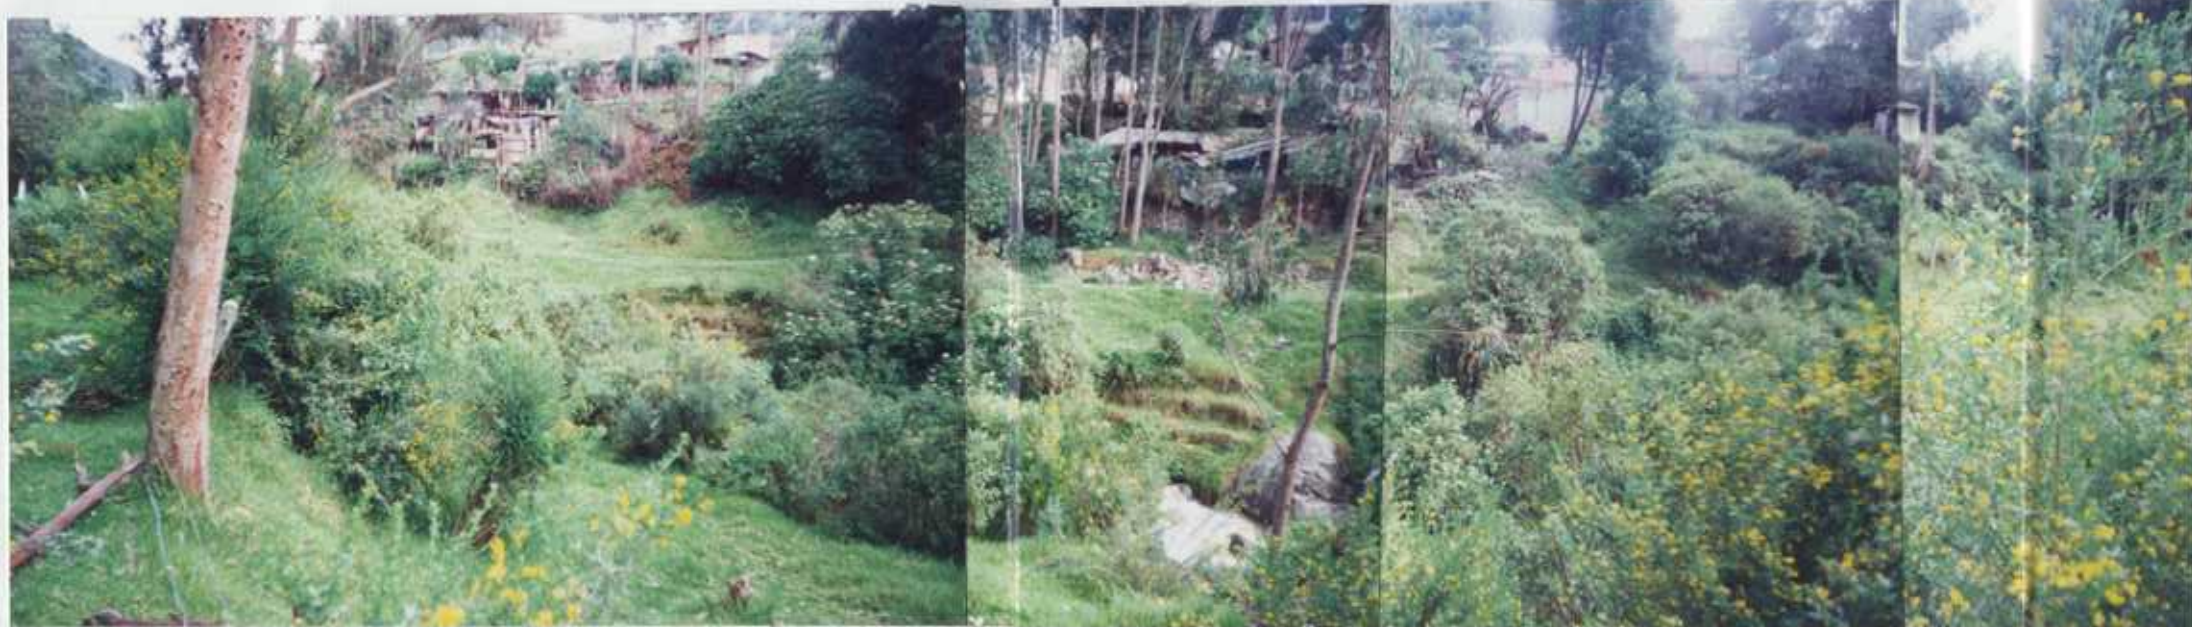
FOTOGRAFIA No 22 REGISTRO FOTOGRAFICO DE LOS TALUDES CONTROLADOS, COMO SECUENCIA DE AGUAS ARRIBA HACIA AGUAS ABAJO. DESDE EL PUNTO FOTOGRAFICO F1

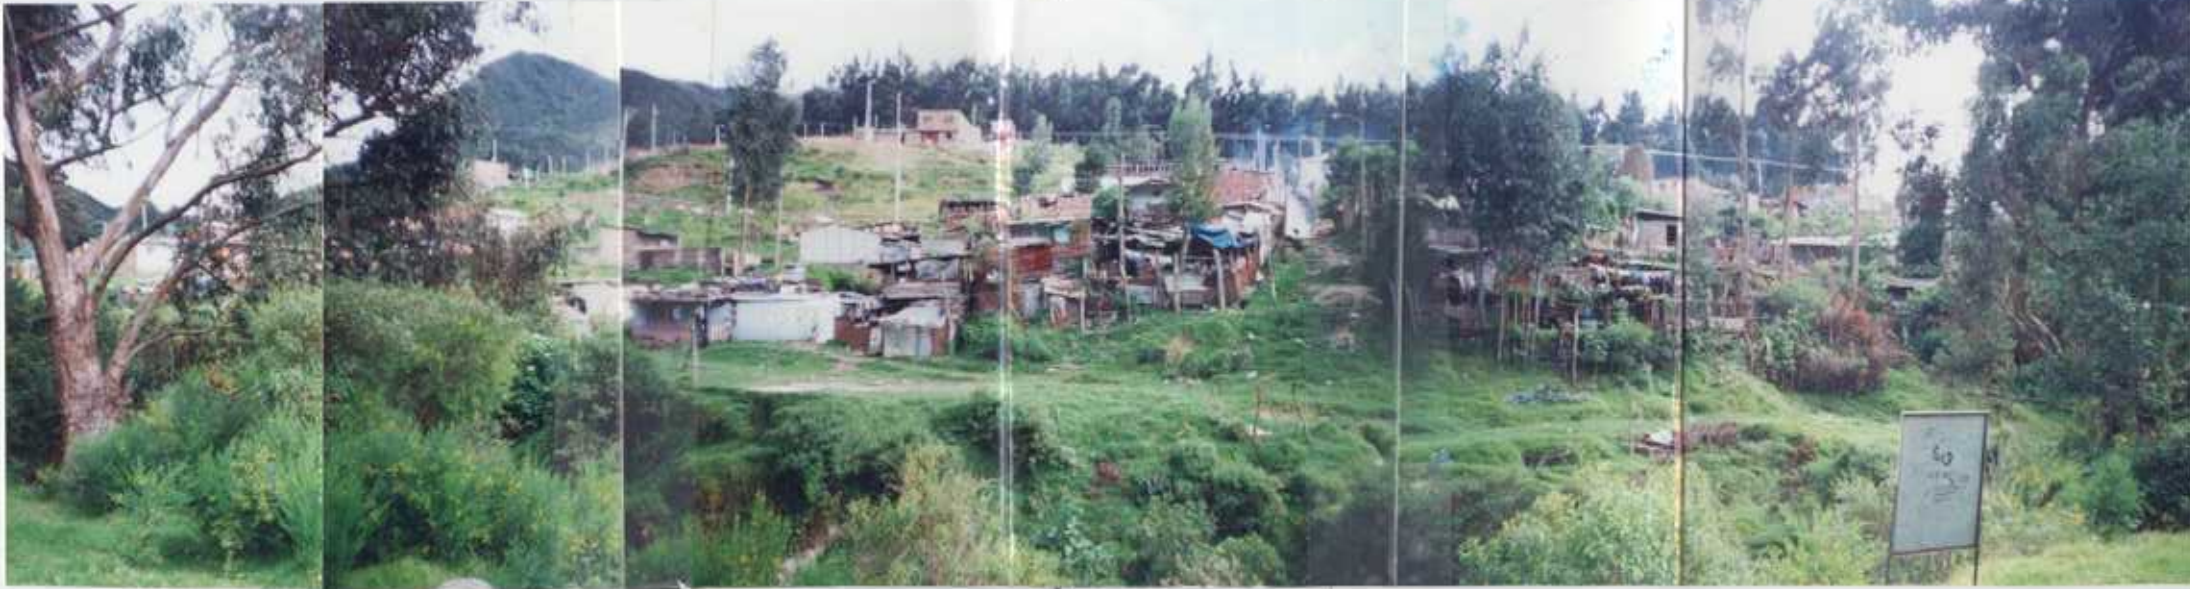
FOTOGRAFIA No 23 REGISTRO FOTOGRAFICO DE LOS TALUDES CONTROLADOS, COMO SECUENCIA DE AGUAS ARRIBA HACIA AGUAS ABAJO, DESDE EL PUNTO FOTOGRAFICO F2

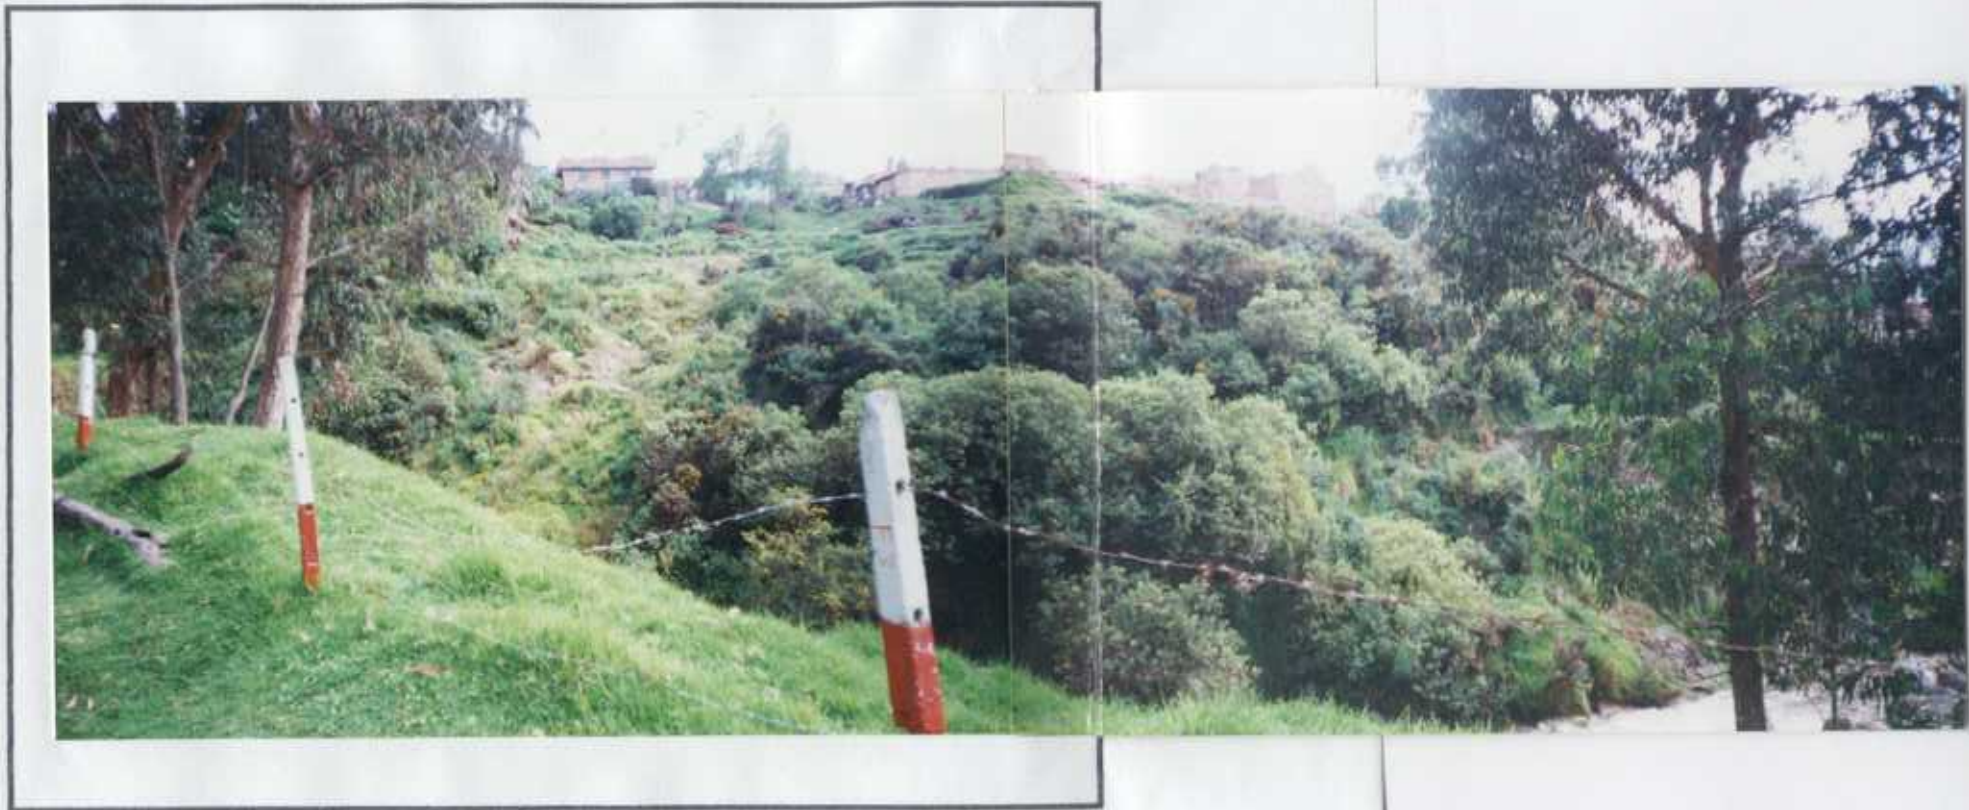
FOTOGRAFIA No 24 REGISTRO FOTOGRAFICO DE LOS TALUDES CONTROLADOS,  
COMO SECUENCIA DE AGUAS ARRIBA HACIA AGUAS ABAJO. DESDE EL PUNTO  
FOTOGRAFICO F3
