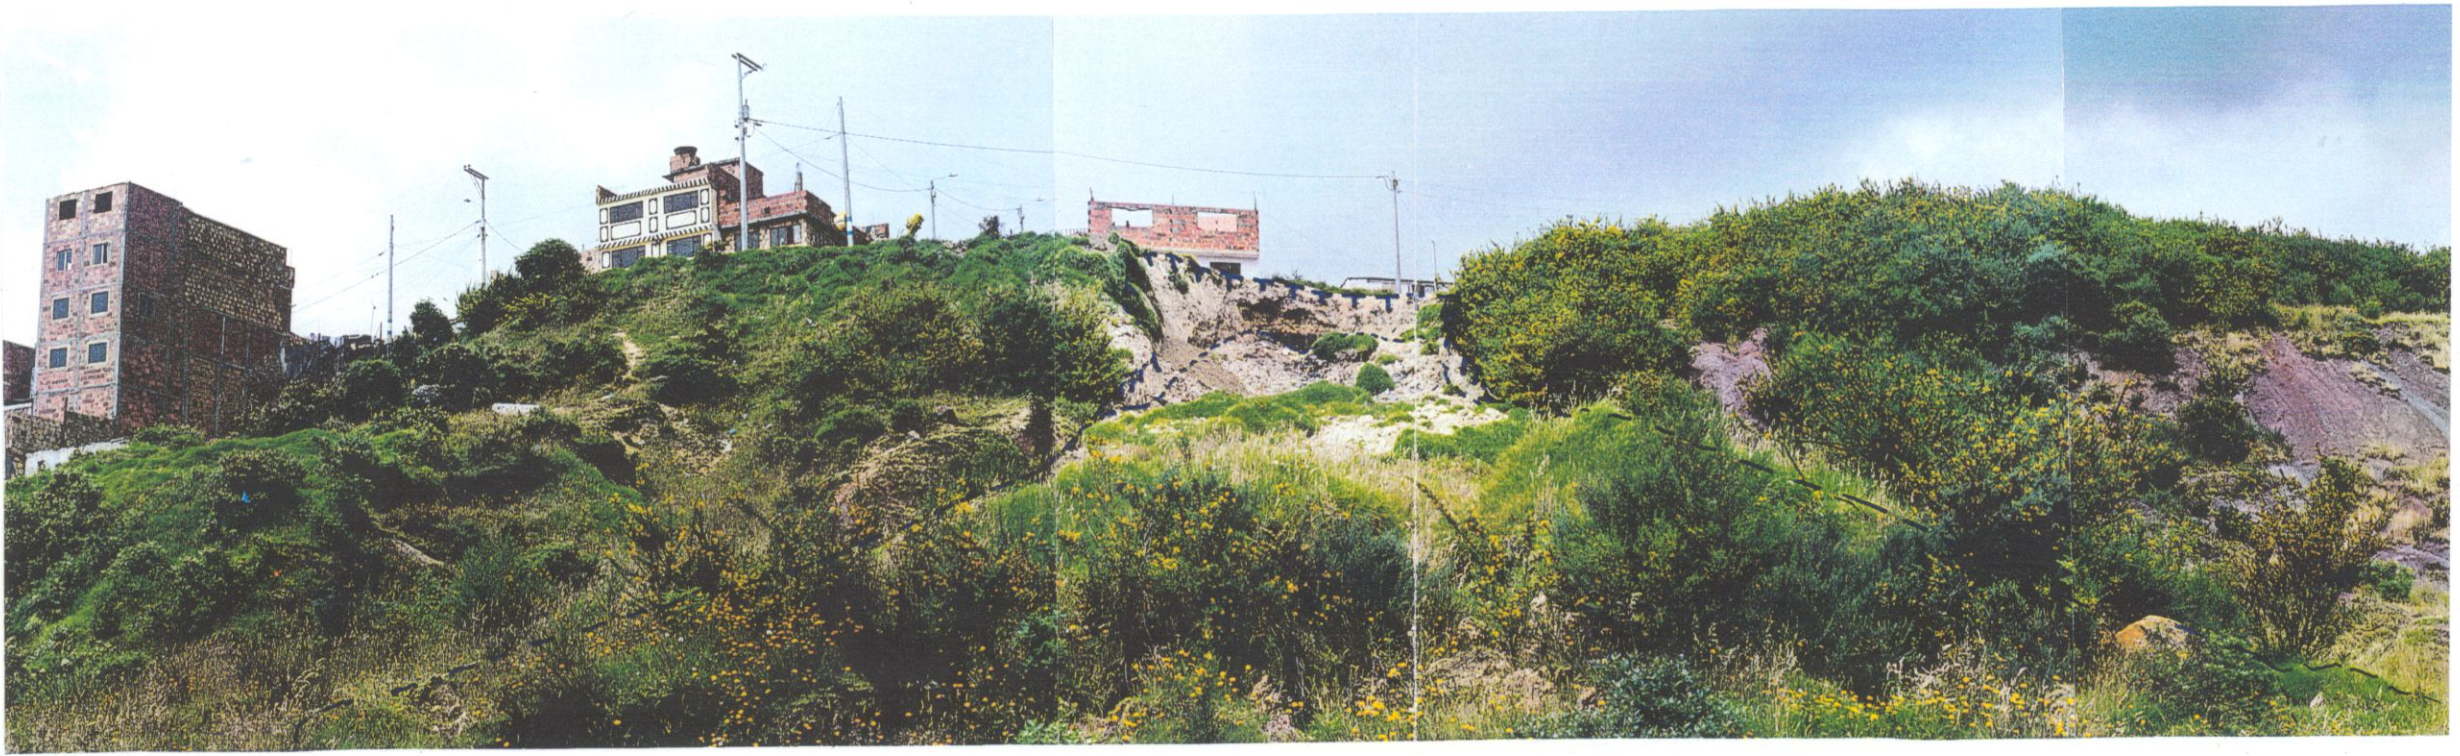
Foto 1 . Vista general del barrio Nueva España tomada desde el pie del deslizamiento. Sobre la cima del terreno se ven las casas del barrio que hacen frente a la calle 38 Sur

A la izquierda se ve una construcción de cuatro piso y sótano, fundada sobre un depósito compacto de material compuesto predominantemente por gravas y arenas en matriz limo arcillosa ( “recebo”). Este depósito ocupa, en la foto, desde el límite de la edificación mencionada hasta el límite del deslizamiento . ( marcado con línea a trazos) .

Al centro, en la parte superior, se observa el escarpe que dejó el derrumbe del terraplén de la calle 38 Sur, derrumbe que presumiblemente es de tipo rotacional. Del escarpe para abajo se ha delimitado el depósito reciente, compuesto por material heterogéneo de origen antrópico, el cual está en movimiento hacia la Carretera de Occidente.

A la derecha se ven los taludes de los cortes en la roca arcillosa rojiza, cortes que quedaron de la explotación de material arcilloso extraído para la fabricación de ladrillo
