**REF : ZONIFICACION DE RIESGO POR FENOMENOS DE INESTABILIDAD DEL TERRENO  
EN 27 BARRIOS DE LA LOCALIDAD DE USME.**

**ZONIFICACION DE RIESGO POR FENOMENOS  
DE INESTABILIDAD DEL TERRENO  
EN 27 BARRIOS DE LA LOCALIDAD  
DE USME.**

**INVESTIGACIONES GEOTECNICAS LTDA.**  
ESTUDIOS AMBIENTALES & SIG

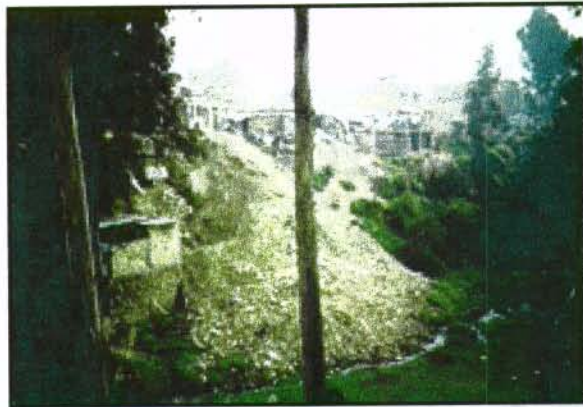
**FOTOGRAFIA No. 7.10**

**DESCRIPCION:** Obsérvese la invasión del relleno en la quebrada.

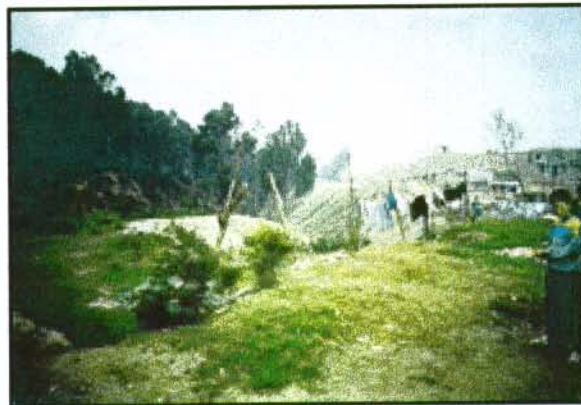
**FOTOGRAFIA No. 7.11**

**UBICACIÓN:** Vista de las márgenes de la quebrada la Hoya del Ramo desde el extremo de aguas arriba del barrio El Danubio Azul.

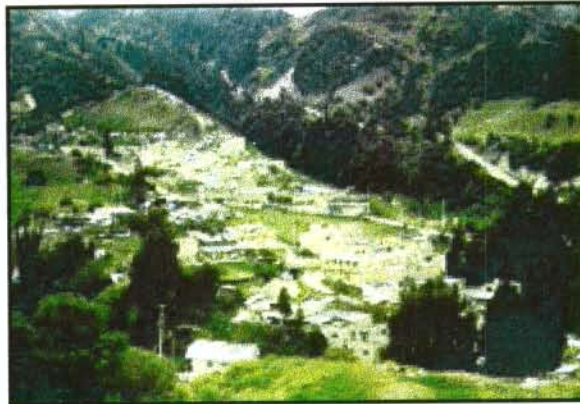
FOTOGRAFIA No. 7.12

en su gran mayoría, y no presenta riesgos de remoción en masa.

UBICACIÓN: Barrio la Fiscala Central.

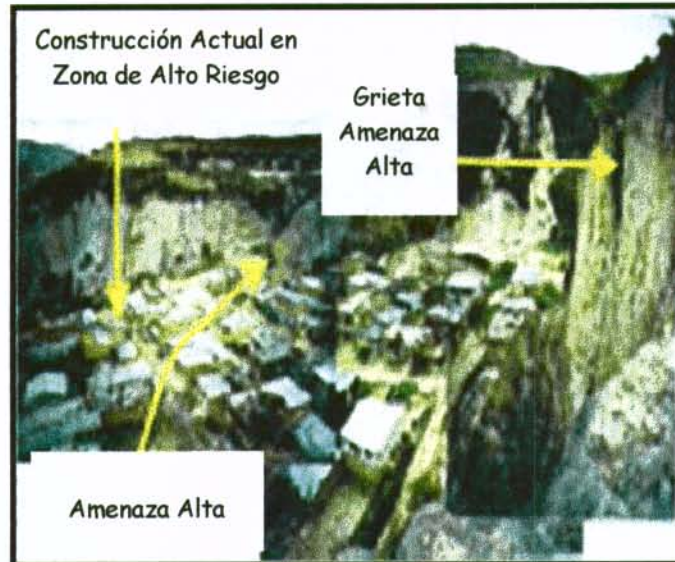
### FOTOGRAFIA No. 7.13

**DESCRIPCION:** Obsérvense los taludes altos en roca. Se aprecian algunas grietas, las cuales deben tratarse con mucho cuidado.

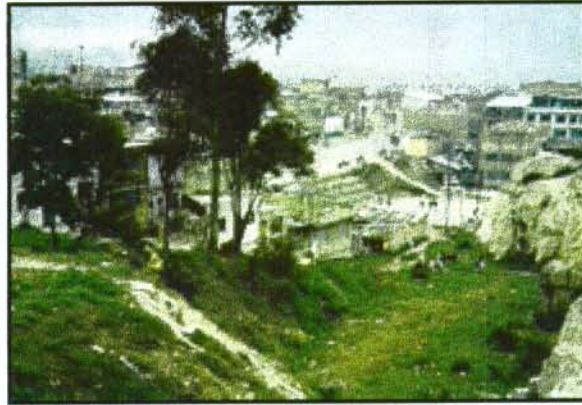
**FOTOGRAFIA No. 7.19**  
**UBICACION:** Barrio Santa Marta.  
**DESCRIPCION:** Vista de un sector del Barrio.

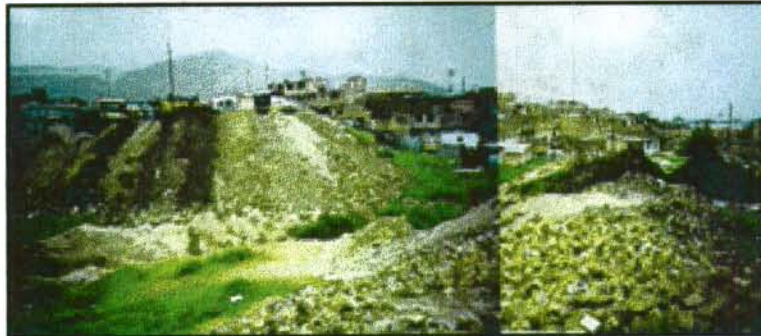
**FOTOGRAFIA No. 7.20**  
**UBICACIÓN:** Vista aguas abajo de la margen derecha de la quebrada Santa Librada, a la altura del barrio Santa Marta.  
**DESCRIPCION:** Se observan los rellenos y los escombros colocados dentro de la ronda de la quebrada.

El gran inconveniente de este barrio, es la invasión de la ronda de la quebrada con rellenos de materiales de desecho de construcción, que han empezado a reducir las zonas de inundación y que no han sido compactados debidamente. Se deben prohibir los rellenos en las franja de la quebrada.

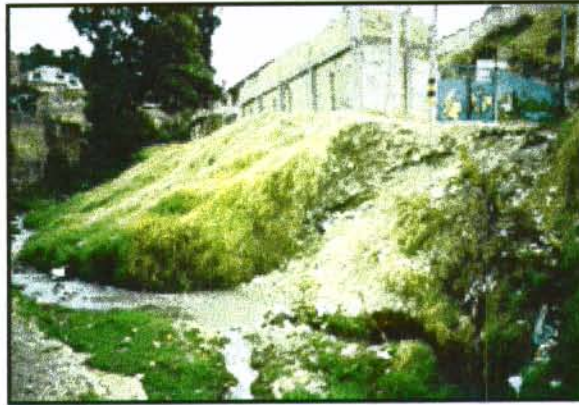
**FOTOGRAFIA No. 7.7**

disposición de escombros. La escuela del barrio se ubica dentro de la ronda de la quebrada (Ver FOTOGRAFIA No. 7.7). Un muro en gaviones que sostenía la placa para deportes de la escuela, ha fallado conjuntamente con la placa, porsocavación de la pata del muro.

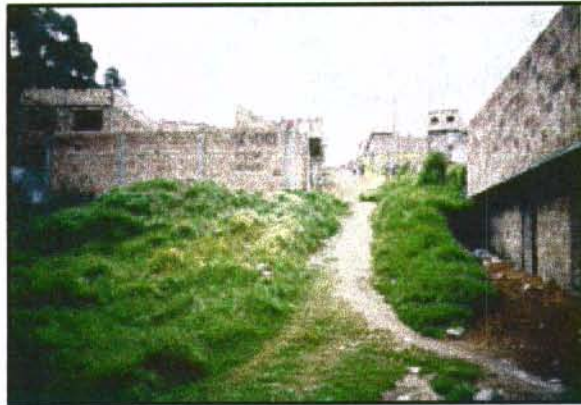
**FOTOGRAFIA No.7.3**

**UBICACIÓN :** Barrio Salazar Salazar.

**DESCRIPCION:** Vista sureste. Se muestran las edificaciones y las excavaciones necesarias para construirlas. El tipo de edificación es en concreto y ladrillo de buenas características.

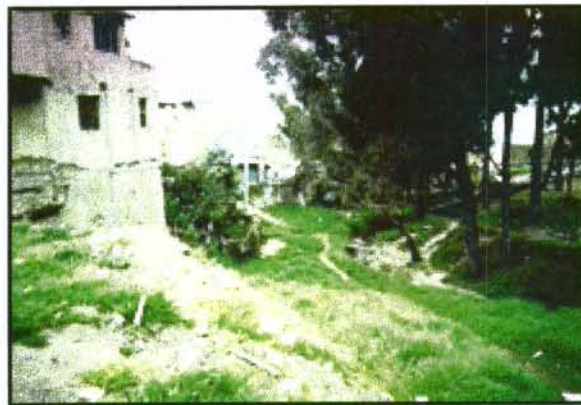
**FOTOGRAFIA No. 7.4**

**UBICACIÓN :** Barrio Salazar Salazar. Al fondo el barrio San Juan y Quebrada Santa Librada.

**DESCRIPCION:** Vista de un sector aguas abajo. Se observan los escombros y la ocupación de la margen de la quebrada.

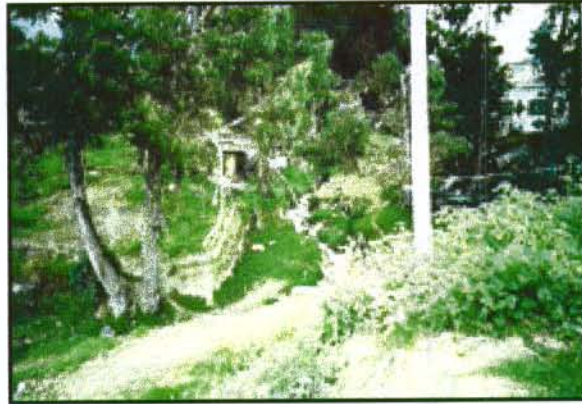
**FOTOGRAFIA No. 7.5**

**UBICACIÓN :** Quebrada Santa Librada.

**DESCRIPCION:** Vista aguas arriba del barrio Salazar Salazar. Se observa la ocupación de ambos márgenes por chozas de material de desecho.

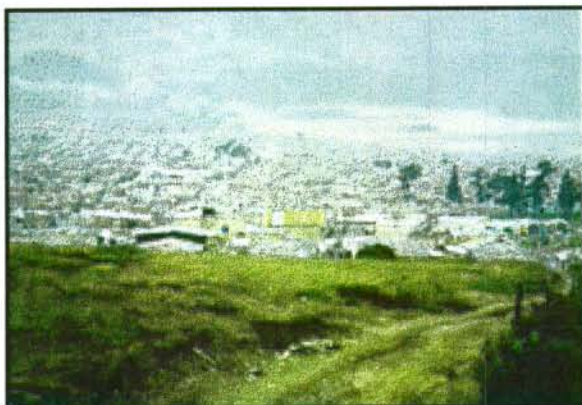
**FOTOGRAFIA No. 7.17**

**DESCRIPCION:** En donde se construyó el barrio olivares. Se observan las casas abajo debido a las excavaciones que se necesitaron hacer por la pendiente tan alta del terreno.

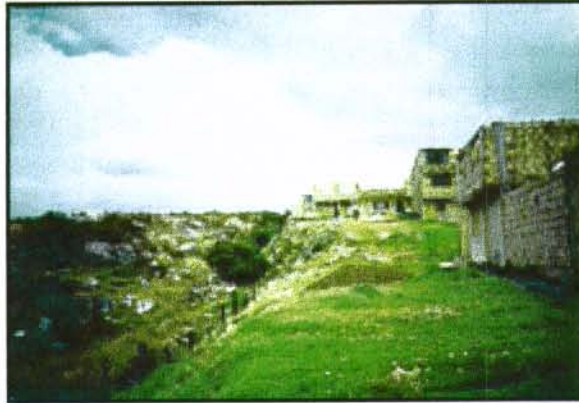
**FOTOGRAFIA No. 7.2**

Este barrio se encuentra ubicado sobre un relleno realizado junto a un depósito fluvio-glaciar, la pendiente transversal en general es moderada, con una alta pendiente en el extremo del barrio, aledaño a la quebrada Yomasa., La margen se encuentra bien revegetalizada, razón por la cual no se notan rastros de inestabilidad. (Ver FOTOGRAFIA No. 7.2).

**UBICACIÓN :** Un sector del barrio Marichuela III.

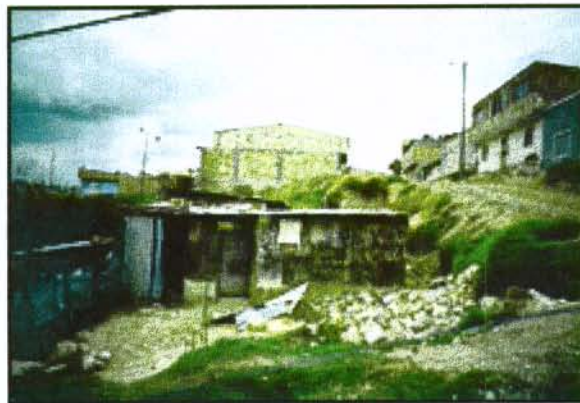
**FOTOGRAFIA No. 7.16**

Barrio compuesto con sectores de diferentes características, el sector sur, cercano a la vía a Usme es de topografía semiplana con las calles de alta pendiente

pavimentadas y construcciones hechas con buenos materiales, concreto y ladrillo. El sector inferior, cercano a la quebrada Yomasa, está formado por terrenos más pendientes, y el número de calles pavimentadas se reduce.

**UBICACIÓN:** Vista de un sector del barrio Monteblanco.

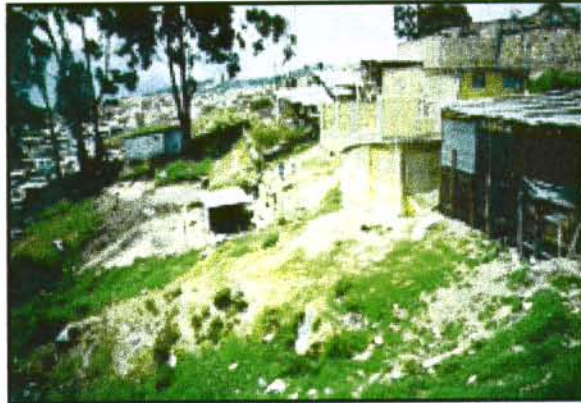
### FOTOGRAFIA No. 7.1

Este barrio se encuentra ubicado sobre un depósito fluvioglacial en una topografía de alta pendiente transversal y alturas de taludes naturales grandes. (Ver FOTOGRAFIA No. 7.1 Y FIGURA No. 6.5). Las aguas de escorrentía no son adecuadamente manejadas, las tuberías de agua potable se rompen frecuentemente y las aguas residuales no tienen el tratamiento adecuado.

**UBICACIÓN:** Vista al norte del barrio el Bosque El limonar II.

Adicionalmente, se debe construir técnicamente el suministro de agua potable para eliminar las fugas.

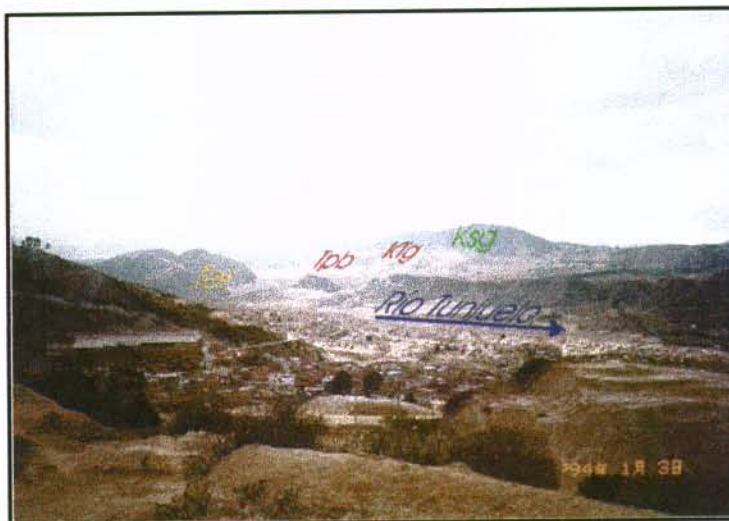
FOTOGRAFIA No. A1-1

DESCRIPCIÓN: Suave relieve desarrollado por las Formaciones Bogotá (Tpb) y Guaduas (KTg) entre dos importantes niveles de areniscas, al fondo el Grupo Guadalupe (Ksg) y un longitudinal cerro de la Formación Areniscas de la Regadera (Ter).

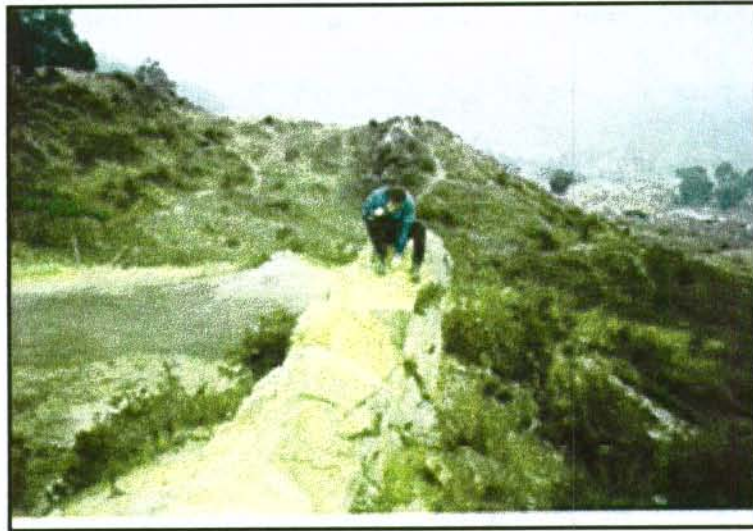
FOTOGRAFIA No. A1-7

Julivert (1963) divide la Formación Usme en dos niveles, la parte inferior (Tmui) que es predominantemente lutítico en la cual se han encontrado foraminíferos arenáceos, un poco encima de la Arenisca de La Regadera; este nivel inferior tiene un espesor aproximado de 50 metros, (Ver FOTOGRAFÍAS Nos. A1-5 & A1- 6). Sobre el anterior nivel, yacen areniscas cuarzosas de grano grueso y conglomerados de grano fino (Tmus) que son discordantes sobre un nivel lutítico inferior (Tmui) y con las Formaciones Areniscas de La Regadera y Bogotá. (Ver FOTOGRAFIA No. A1-7).

DESCRIPCIÓN: Nivel de areniscas de la parte superior de la Formación Usme en la cual se presentan intercalaciones de arcillolitas grises con cuarzoarenitas de grano fino a medio.

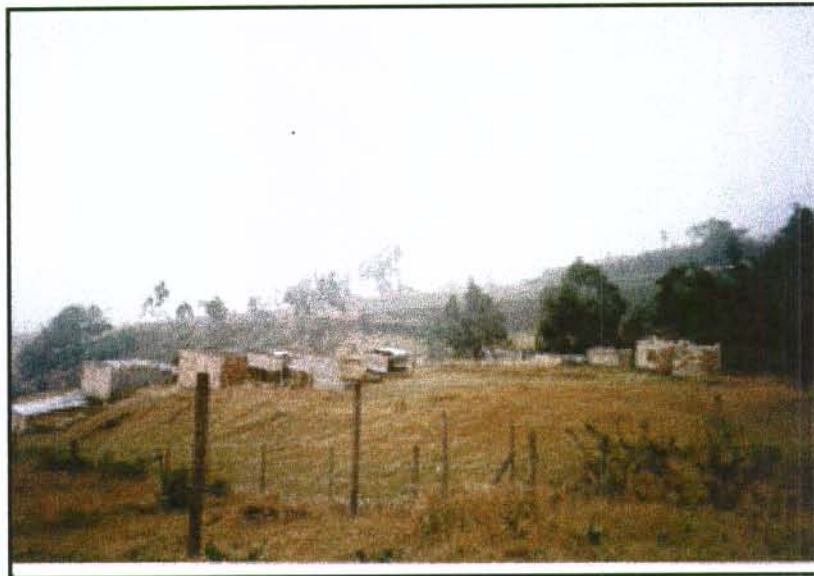
FOTOGRAFIA No. A1-9

Otro depósito fluviglaciario de gran importancia es el que se encuentra entre el curso medio de las Quebradas Santa Librada, Bolonia y Yomasita (Ver FOTOGRAFIA No. A1-9). Al parecer este gran depósito es más joven que el anterior ya que su superficie se encuentra poco disectada, pero al igual que el anterior se encuentra fossilizado por la terraza alta del Río Tunjuelo.

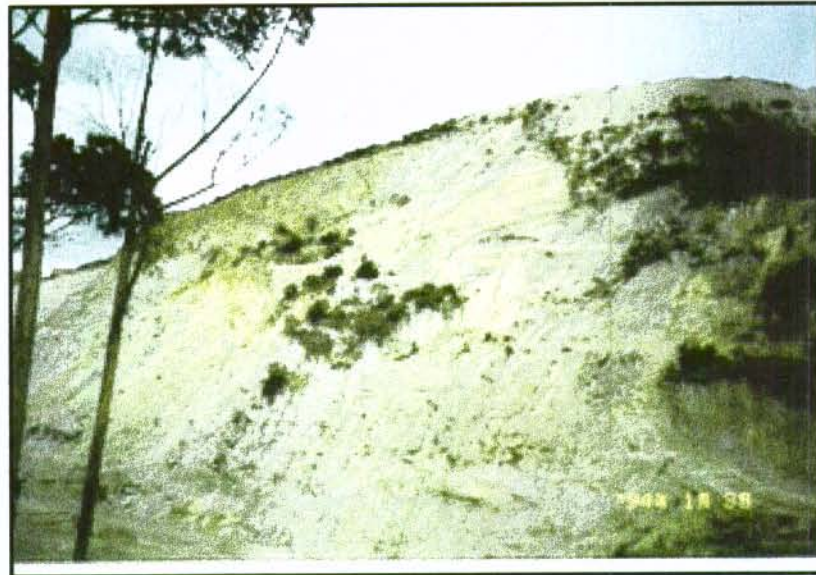
**FOTOGRAFIA No. A1-10**

La gran mayoría de los depósitos de ladera se encuentran localizados hacia los cauces altos de las diferentes quebradas y caños que drenan las Formaciones Usme y Arenisca de La Regadera (Ver FOTOGRAFIA No. A1-10).

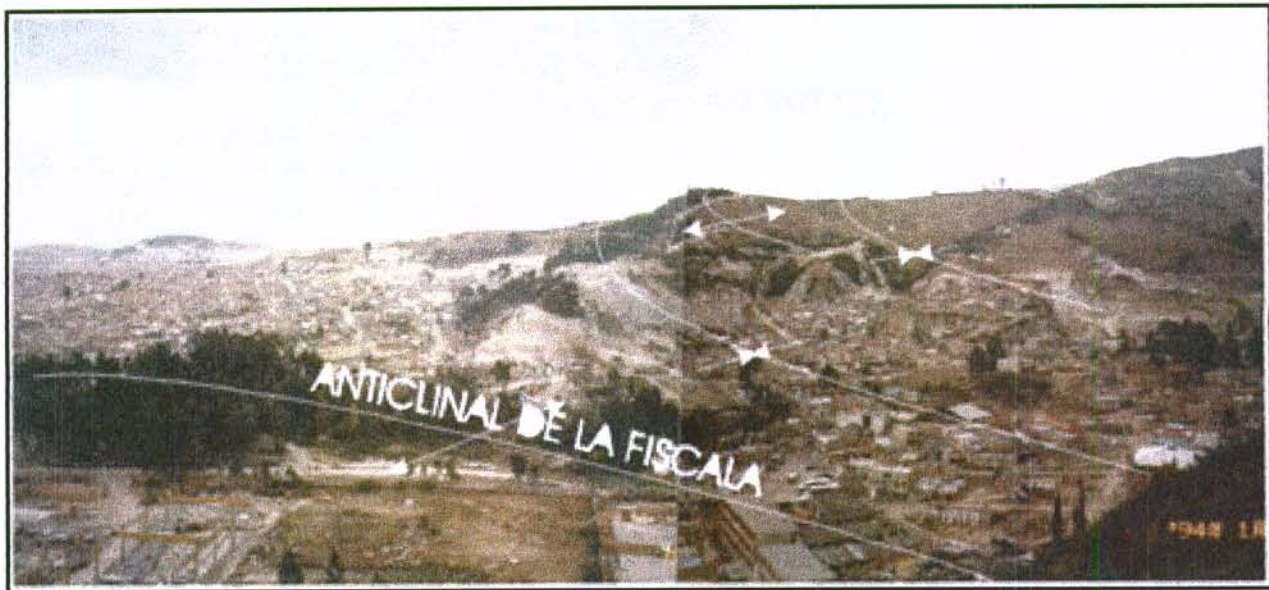
FOTOGRAFIA No. A1-11

Corresponde a una gran estructura localizada hacia la Quebrada La Hoya del Ramo y que se encuentra afectando únicamente a rocas de la Formación Areniscas de La Regadera (ver FOTOGRAFIA No. A1-11). Adosados a esta importante estructura se encuentran una serie de micropliegues, algunos de ellos cartografiados en el Mapa Geológico (PLANO No. 1). Las rocas allí involucradas presentan alto grado de diaclasamiento y están sometidas a la intensa explotación de cantera, las cuales las hace más susceptibles a la erosión.

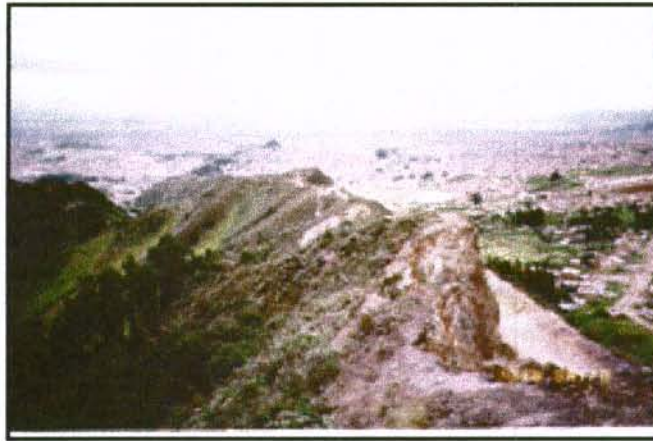
FOTOGRAFIA No. A1-15

Este tipo de laderas corresponden a todas aquellas en las que los planos de estratificación tienen la misma dirección que las laderas y conservan una inclinación semejante (Ver FOTOGRAFIA No. A1-15). Dos tipos de laderas estructurales fueron diferenciadas de acuerdo a su grado de inclinación, las que superaban los 45° (Eea) y las de menor inclinación a este ángulo (Eeb).

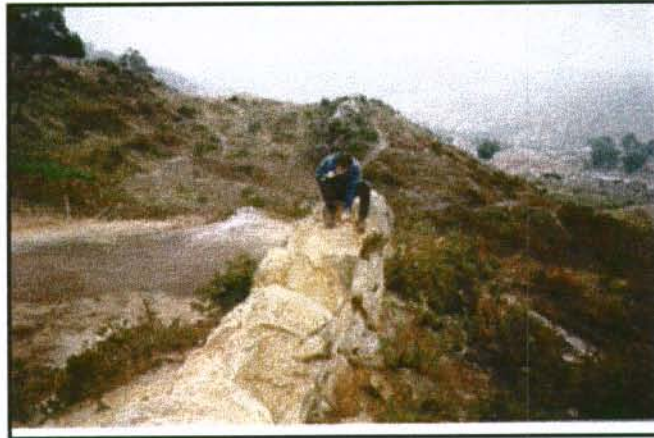
**FOTOGRAFIA No. A1-17**

Los espinazos estructurales son aquellos en donde la combinación entre la topografía y el alto grado de inclinación de las capas genera en el paisaje cerros pequeños y delgados, cuyo ápice generalmente es agudo (Ver FOTOGRAFIA No. A1-17).

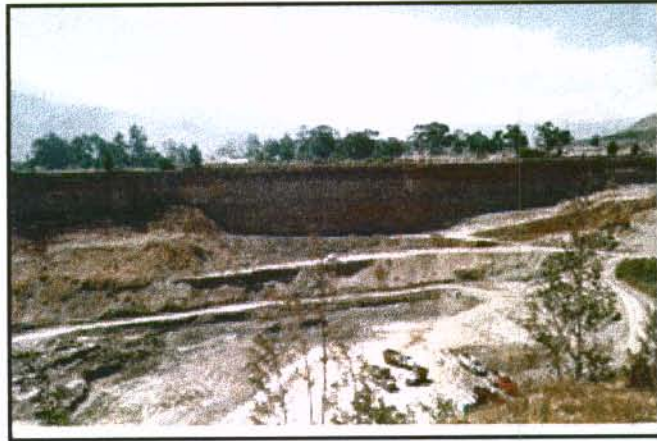
FOTOGRAFIA No. A1-18

DESCRIPCIÓN: Conos del Tunjuelo que en la actualidad se encuentran sometidos a la explotación para fuente de materiales de construcción.

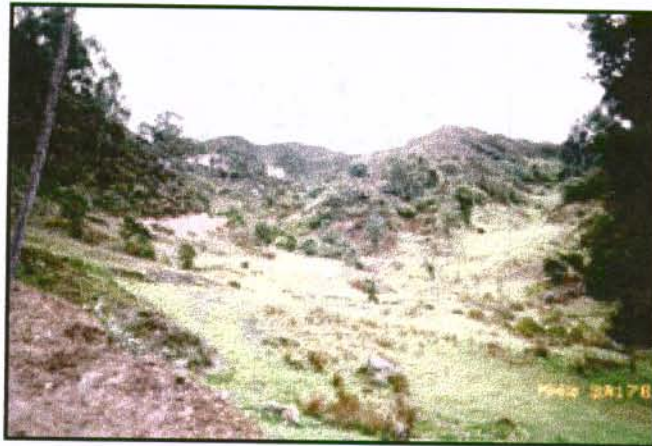
FOTOGRAFIA No. A1-20

fueron cartografiadas como procesos activos (Df), taludes de terrazas (Dt) y laderas cóncavas de los drenajes (Dlc, Ver FOTOGRAFIA No. A1-20).

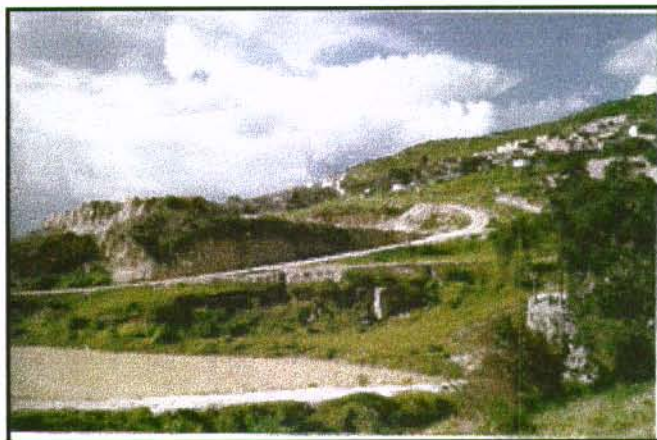
FOTOGRAFIA No. A1-21

Las geoformas asociadas a los procesos antrópicos fueron cartografiadas en el Mapa Geomorfológico (PLANO No. 2) como ladera de explotación (Ae), ladera de rellenos (Ar) y taludes de obras civiles (At, Ver FOTOGRAFIA No. A1-21).

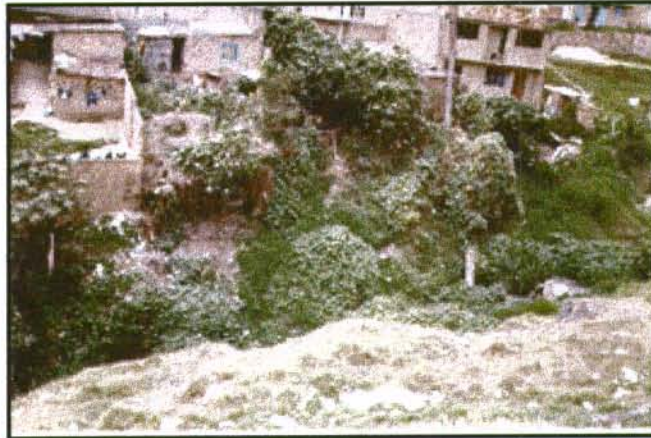
**FOTOGRAFIA No. A1-22**

De los pocos que se pudieron apreciar en campo, éstos se encuentran restringidos a las fuertes laderas próximas a los nacimientos de las quebradas La Hoya del Ramo, Santa Librada y Yomasa (FOTOGRAFIA No.A1-22). Es de resaltar que la mayoría de deslizamientos ocurren en las unidades de alto grado de compactación y que se encuentran afectadas por moderado a intenso diaclasamiento.

**LOCALIZACION :** Barrio Barranquillita.

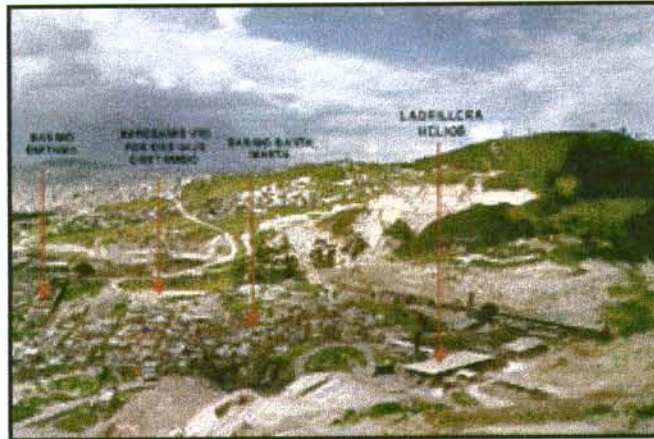
**FOTOGRAFIA No. A1-24**

La mayoría de las áreas mal drenadas se encuentran localizadas en la parte occidental del área de estudio, en los depósitos cuaternarios producidos por el Río Tunjuelo y algunas han sido por obturación del drenaje para labores de explotación minera y de productos para la construcción, como es el caso de la laguna en la parte superior del Barrio Duitama. (Ver FOTOGRAFIA No. A1-24).

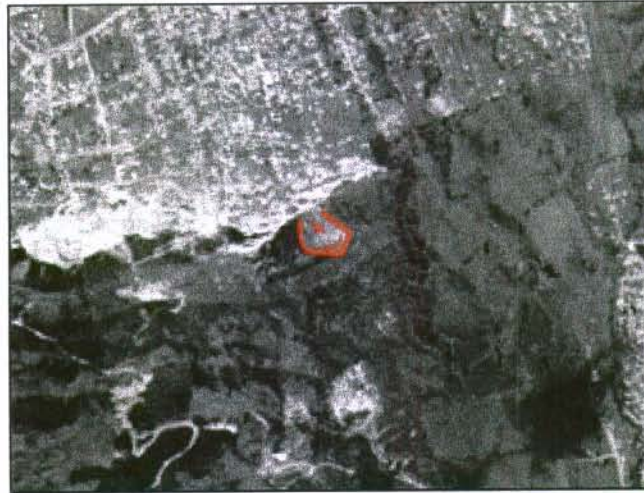
**FOTOGRAFIA No. A1-25**

Flujos de menor tamaño se observaron esporádicamente dentro del área de estudio. La mayoría de estos fueron causados por la actividad antrópica y el factor climático, como por ejemplo el flujo localizado en las Lomas de Juan Rey en unos de los nacimientos de la Quebrada Santa Librada. (Ver FOTOGRAFIA Nos. A1-25).

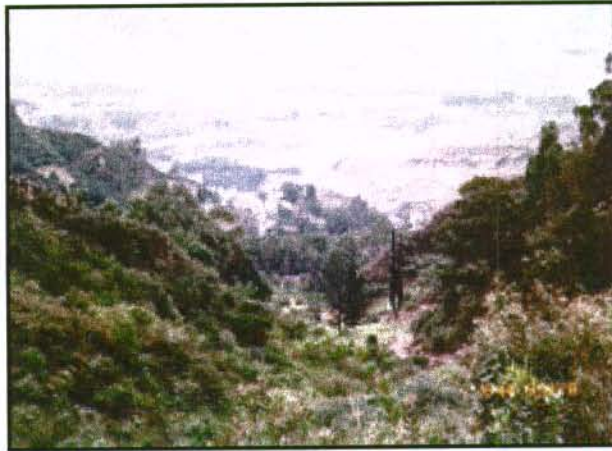
**FOTOGRAFIA No. A3-4**  
**DESCRIPCION:** Rastrojo bajo hacia el cauce alto de la Quebrada La Hoya del Ramo.

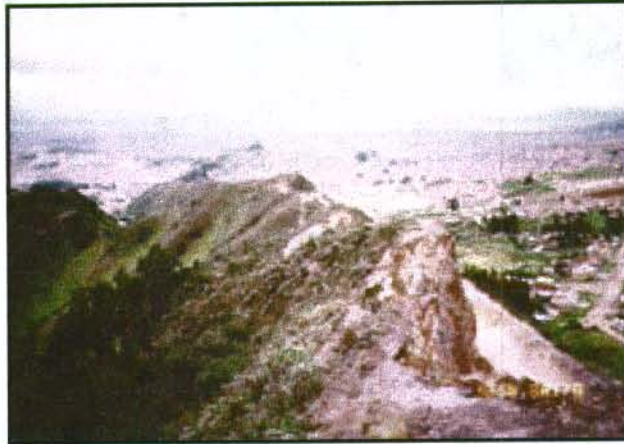
Se denomina bosque plantado a aquella unidad de cobertura vegetal constituida por especies sembradas, de porte arbóreo y generalmente monoespecíficas. En la zona esta cobertura vegetal se presenta en cercanías a Quebrada Yomasa, en este sitio se utilizó una especie de Myrtaceae (*Eucalyptus cf. Globulus*) ; (*Ver FOTOGRAFIA No. A3-5*).

**FOTOGRAFIA No. A3-5**  
**LOCALIZACION :** Cerro de Juan Rey  
**DESCRIPCION :** Bosque plantado (Eucalyptus cf. globulus), hacia la parte mas alta de la zona de estudio (a 3020 m.s.n.m.).

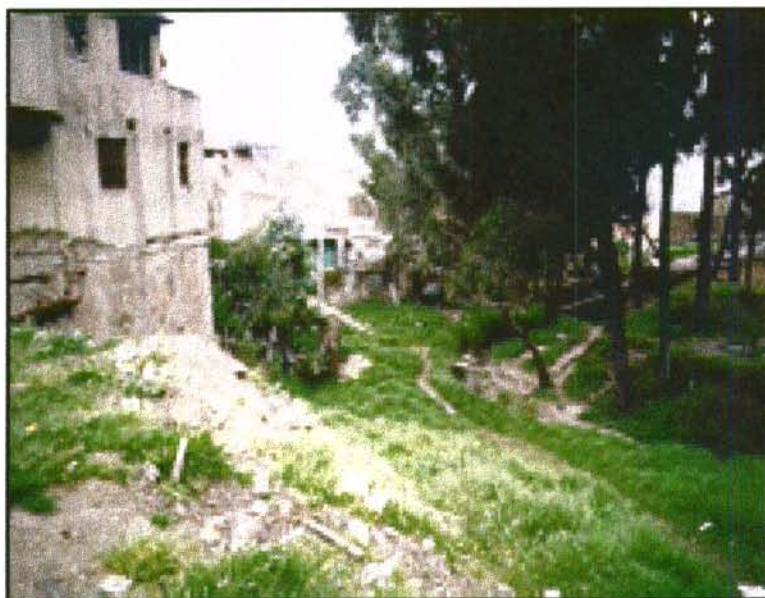
**FOTOGRAFIA No. A4-5**

En las áreas urbanas, canteras y chircales, los cauces de las quebradas sirven de canales abiertos a las aguas servidas, aumentando el volumen normal del agua. Además causan cambios severos en la calidad (composición física, química y biótica), de las aguas. El vertimiento de aguas negras y grises a un cauce se hace a través de las redes de alcantarillado o libremente en las áreas donde no existe conexión de algunas viviendas a las redes y en las zonas sin ningún tipo de conducción de aguas servidas y de lluvias. Ver FOTOGRAFIAS Nos. A4-5 y A4-6.

**UBICACIÓN :** Barrio Salazar Salazar. Al fondo el barrio San Juan y Quebrada Santa Librada.

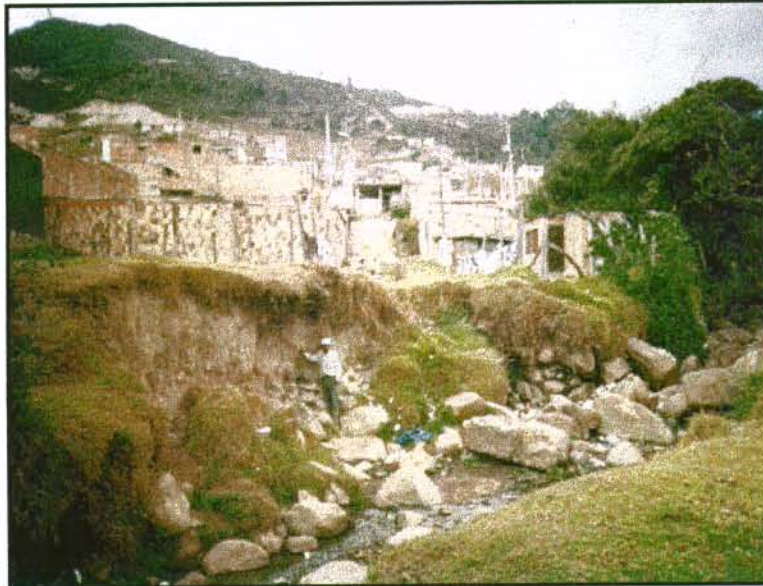
**FOTOGRAFIA No. A4-6**

**LOCALIZACION** : Barrio San Felipe y Chapinerito.

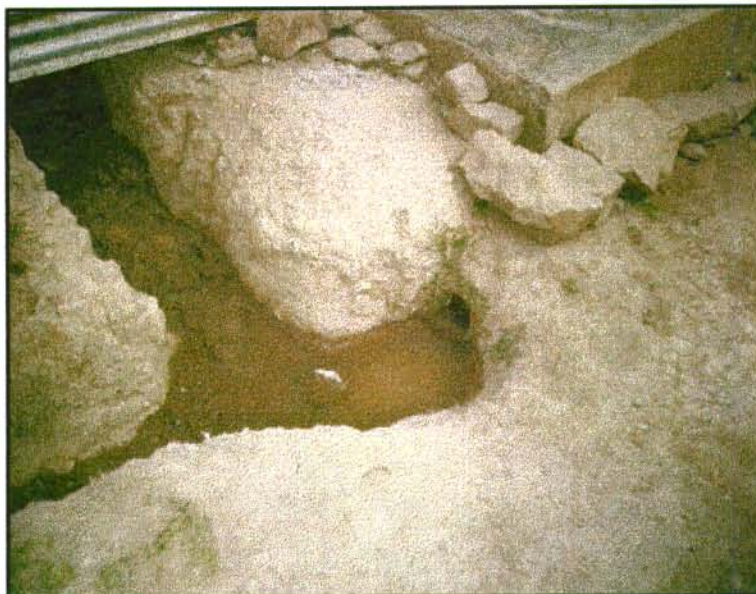
FOTOGRAFIA No. A4-7

La mayor parte de los barrios sin legalizar tienen redes que han sido involucrados en los programas de cobertura de la EAAB pero carecen de alcantarillado pluvial. Generándose erosión hídrica sobre las vías por el impacto de las gotas de lluvia, concentración de la escorrentía y lavado de material, además de contribuir a la saturación de los suelos. (Ver FOTOGRAFIA No. A4-7).

LOCALIZACION : Barrio El Nevado.

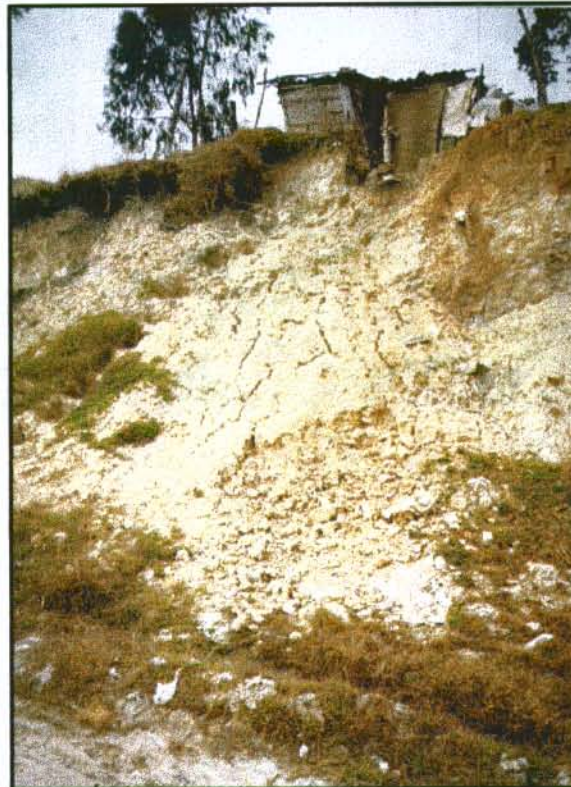
### FOTOGRAFIA No. A6-4

Por consiguiente, se encuentran viviendas construidas en materiales de desecho, como cartones, tablas, madera y otros elementos, como plástico, tela asfáltica, teja de zinc, originando viviendas en condiciones muy precarias, con los pisos en tierra, propicios para la presencia de hematófagos, con graves problemas de salud para sus habitantes, pues son foco de infecciones. (FOTOGRAFIA No. A6-4)

LOCALIZACION : Barrio Sierra Morena Alta.
