ALCALDIA MAYOR DE SANTA FE DE BOGOTA D.C.**DIRECCION DE PREVENCION Y ATENCION DE
EMERGENCIAS
DPAE****INDICE DE CONTENIDO****INTRODUCCION**

ESTUDIO DE RIESGOS POR REMOCION EN MASA Y DISEÑOS DETALLADOS DE LAS OBRAS DE CONTROL, PROTECCION Y ESTABILIZACION EN EL BARRIO YOMASITA LOCALIDAD DE USMIE
 CONTRATO No.CCS-599-99

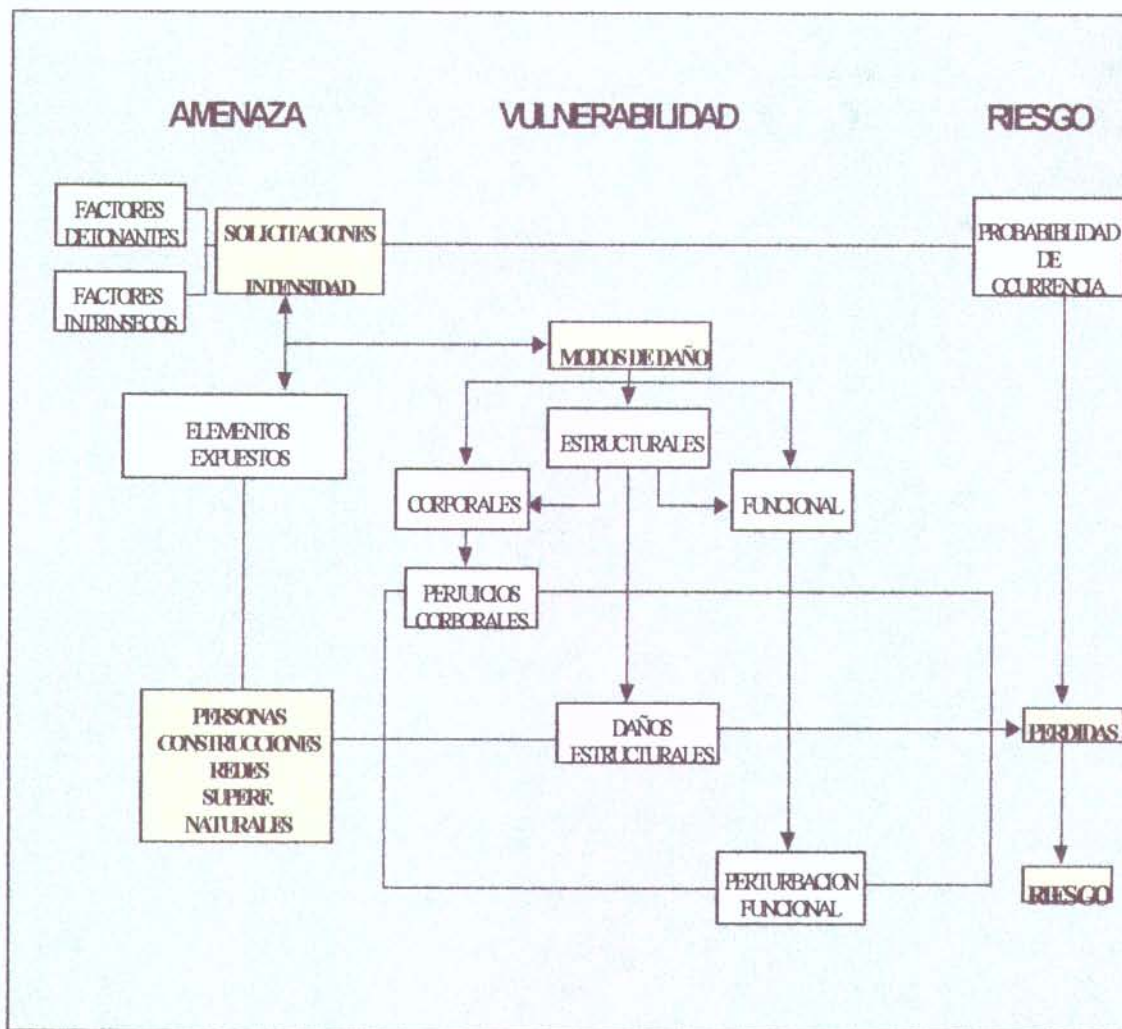
A continuación se ilustra la metodología empleada para la definición de los escenarios de riesgo:

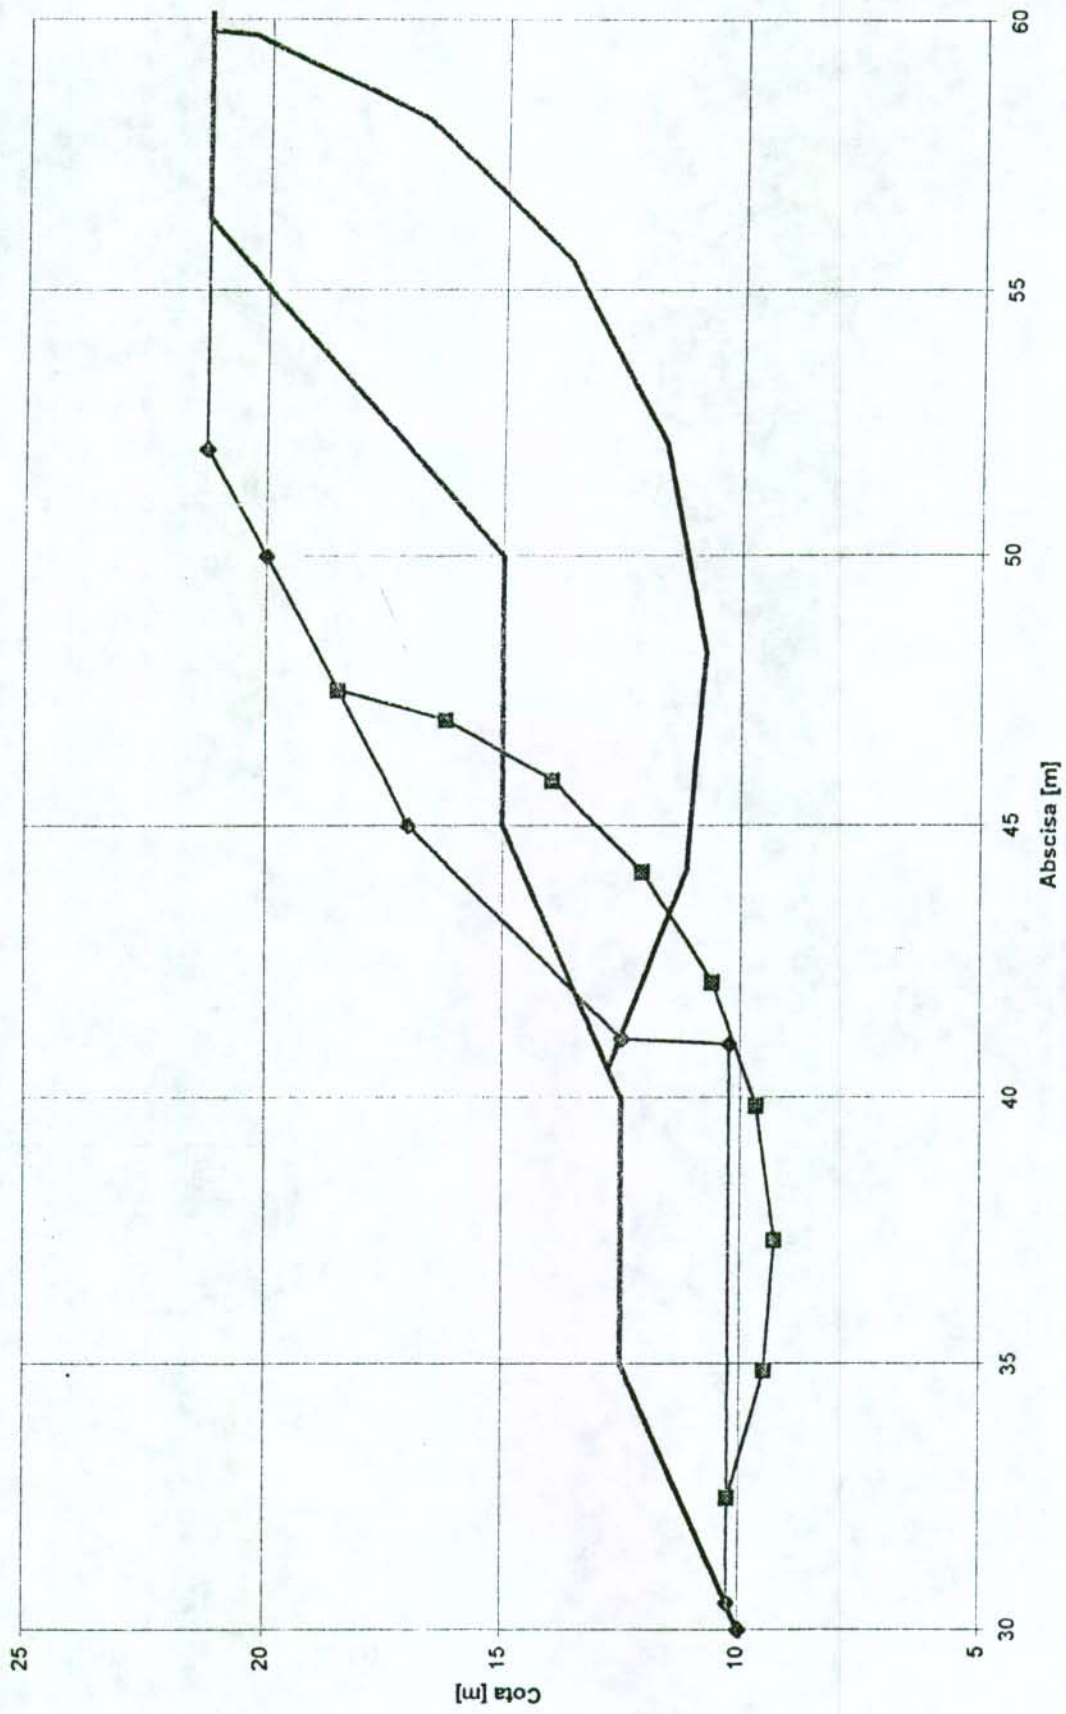
Sección C-C'

◆ Terreno natural □ Superficie de falla — Corte — Nueva sup. falla
