UNIÓN TEMPORAL CONSULTORES EN RIESGOS		CONTRATO CONS - 449 / 02		CAPÍTULO 1 PAG. 1	
VERSIÓN:	1.0	FECHA:	MARZO/03		
ELABORÓ:	CC	REVISÓ:	ODC	APROBÓ:	INGEMÉTRICA LTDA.

ESTUDIO DE ZONIFICACIÓN DE AMENAZA - BARRIOS SAN IGNACIO Y SAN MARTÍN - USME

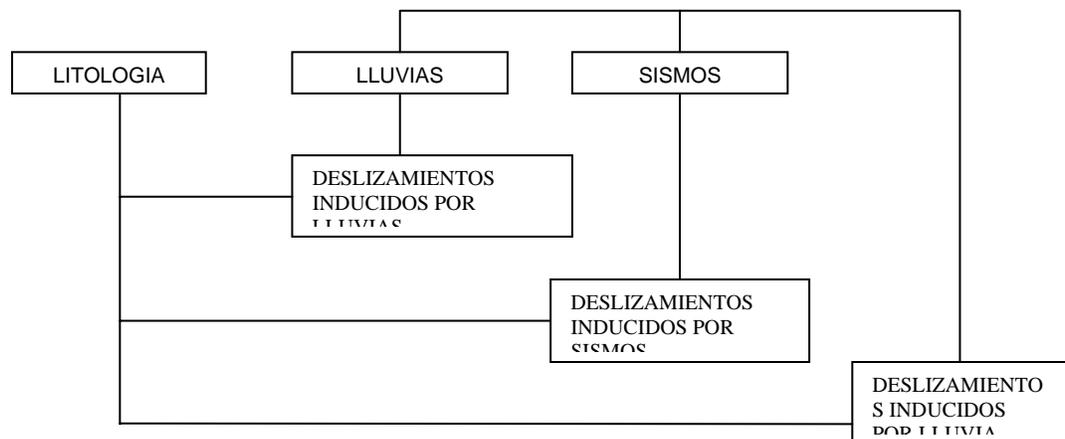
Figura 1.3 Primeros modelos de amenaza

Los primeros modelos de zonificación por amenaza se basaron en la determinación de la distribución espacial de la susceptibilidad, definida usualmente por la superposición con o sin ponderación de diferentes parámetros geométricos, litológicos y de cobertura, calibrados a partir de inventarios de deslizamientos en las zonas de estudio.

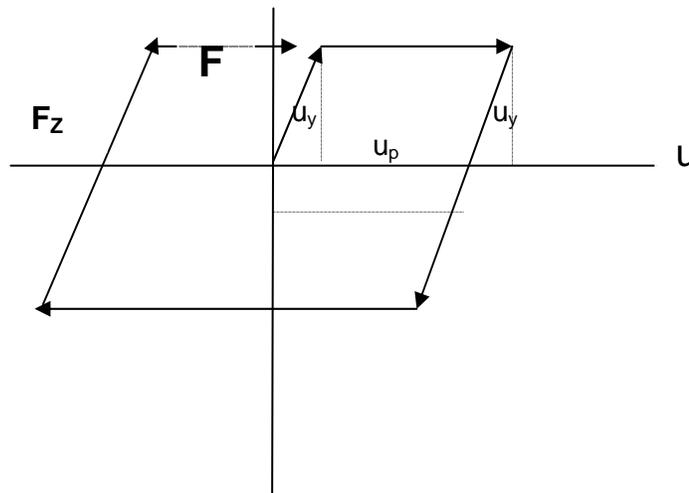
Figura 1.4 Relación esfuerzo - deformación para materiales elasto - plásticos

Existe para materiales elasto-plásticos una resistencia (F_z) o un desplazamiento límite (u_y) por encima del cual el material es perfectamente plástico. Durante esta etapa la pérdida de energía no es de tipo viscoso sino por fricción, como se muestra en la **Figura 1.4**.

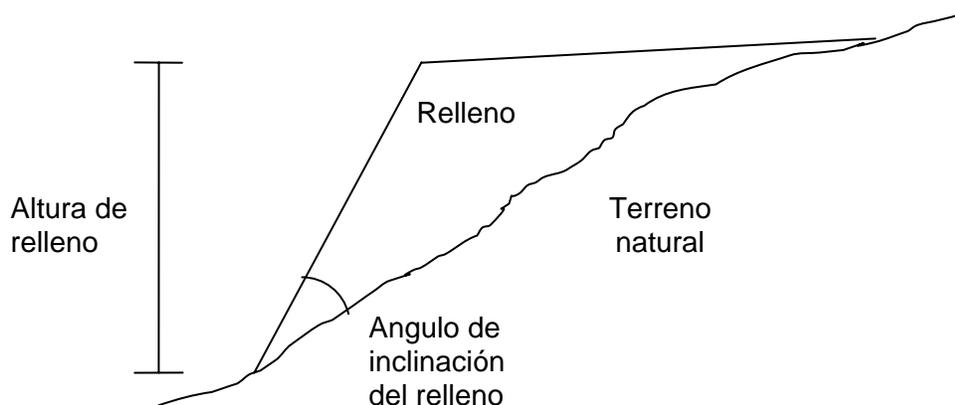
Figura 5.1. Sección típica de análisis para rellenos antrópicos.

La sección típica de análisis se muestra esquemáticamente en la **Figura 5.1**, para la cual se considerarán los parámetros de resistencia y peso unitario promedio descritos en la sección anterior. Como inclinación del terreno natural se tomará la pendiente media de la ladera de pendiente estructural.

Las secciones 3-3, 5-5 y 6-6 marcadas en el **Plano 3.2** (Plano Geológico), muestran cortes reales de algunos de los depósitos antrópicos existentes.

Los perfiles antes mencionados y esquematizados en las **Figuras 5.1 y 5.2** corresponden a las secciones de análisis en las unidades de Pendiente Estructural, para las unidades en Contra Pendiente se pueden esquematizar como aparece en la **Figura 5.3**. Este tipo de perfil puede verse en la sección 3-3 del **Plano 3.2**.

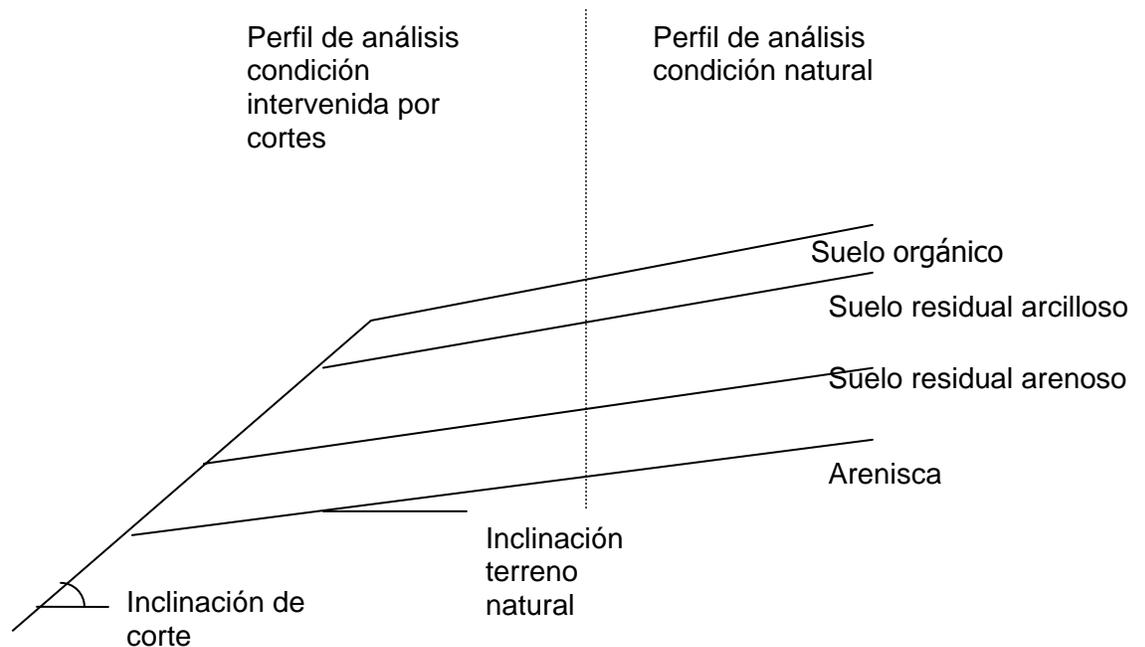
Figura 5.2. Perfil típico de análisis para depósito residual de arenisca

Las secciones 1-1 y 4-4 marcadas en el **Plano 3.2** (Plano Geológico), muestran cortes reales de algunos de los depósitos residuales de arenisca existentes que aún presentan el suelo orgánico superficial, mientras que las secciones 2-2 y 3-3 muestran perfiles de depósitos a los que ya se les ha removido dicho estrato.

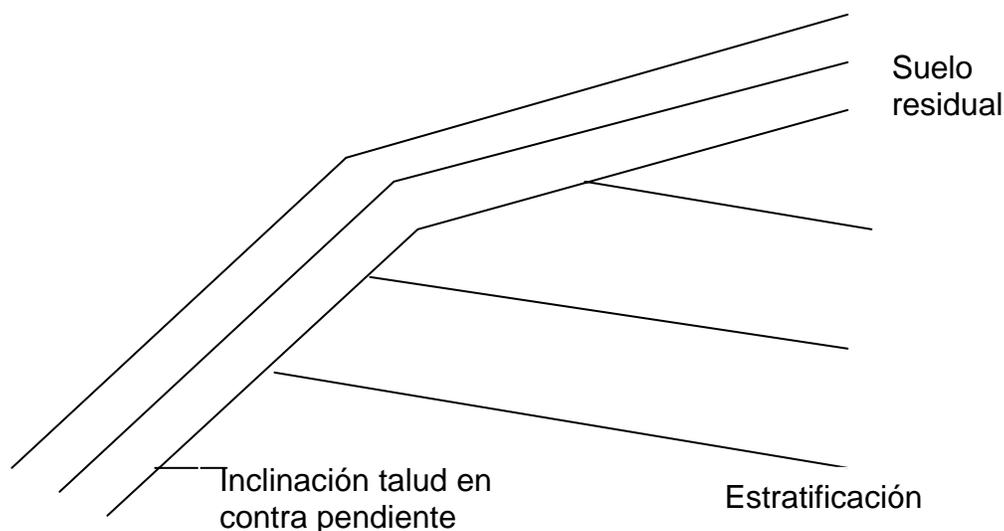
Figura 5.3. Perfil de análisis de suelos residuales en contra pendiente estructural.

Los mecanismos de falla en contra pendiente son similares a los de pendiente estructural, la generación de suelos residuales estratificados sugieren la falla planar a lo largo de las interfaces o rotacionales cuando los espesores son grandes. Se asume que la inclinación del estrato inferior sobre el cual se deslizan los superiores es igual a la inclinación del terreno, lo que corresponde a asumir que la profundidad de meteorización es uniforme a lo largo de todo el talud.

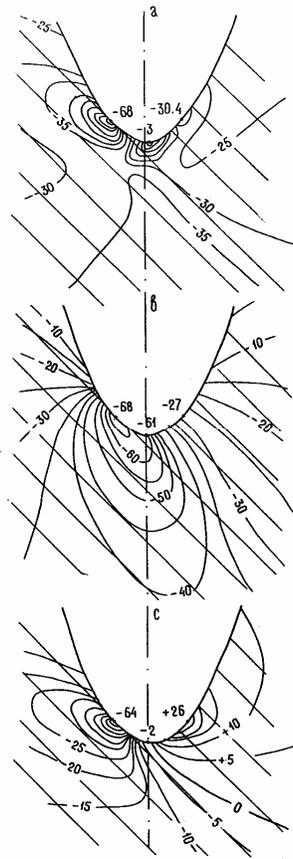
Figura 6.1. Distribución de los esfuerzos a) Verticales, b) Horizontales y c) Cortantes a ambos lados de un vale estratificado (Kalinin y Sheshenin, 1990)

La actitud estratigráfica también controla el estado de esfuerzos iniciales, tal como se observa en la **Figura 6.1**, donde se nota que en taludes donde la estratificación va en el mismo sentido que la cara del talud se presenta concentración de esfuerzos hacia la base del mismo, mientras que en taludes donde la estratificación va contraria a la dirección del talud se presenta una reducción importante en la concentración de esfuerzos. Para el caso en particular esto significa que las pendientes estructurales son más susceptibles que la contrapendiente estructural.

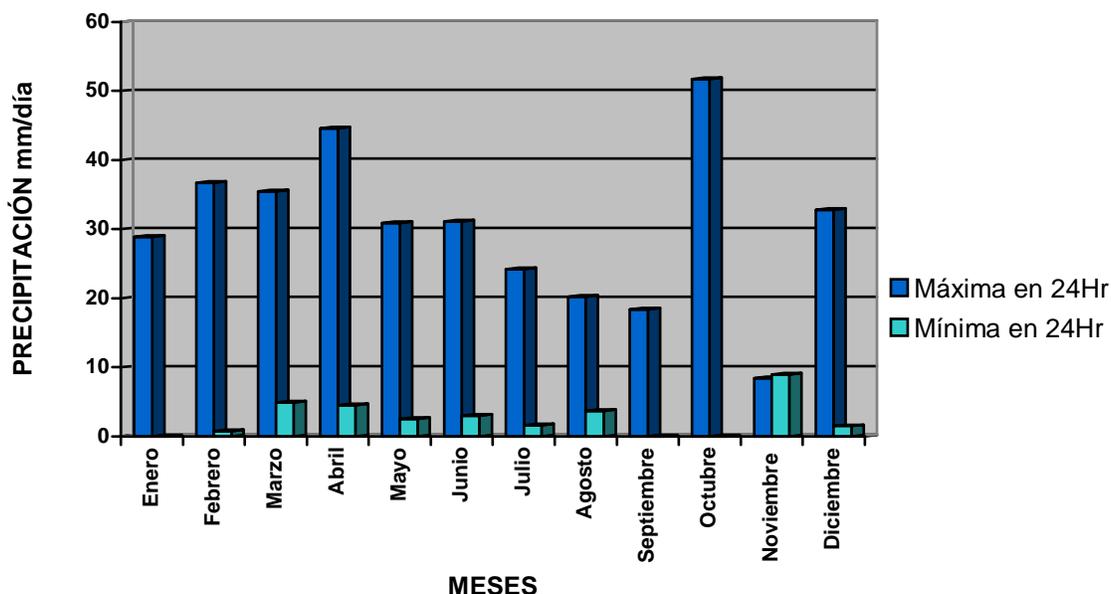
Figura 6.3 Precipitación mensual máxima en 24 horas de la estación La Picota. Período 1980 – 1998 (CAR, 2003).

Para el análisis de la precipitación máxima en 24 horas se utilizaron los registros de valores totales diarios de precipitación de la estación La Picota, observándose un valor máximo de 51,7 mm/día en el mes de octubre y un mínimo de 0,0 mm/día en los meses de enero, septiembre y octubre.

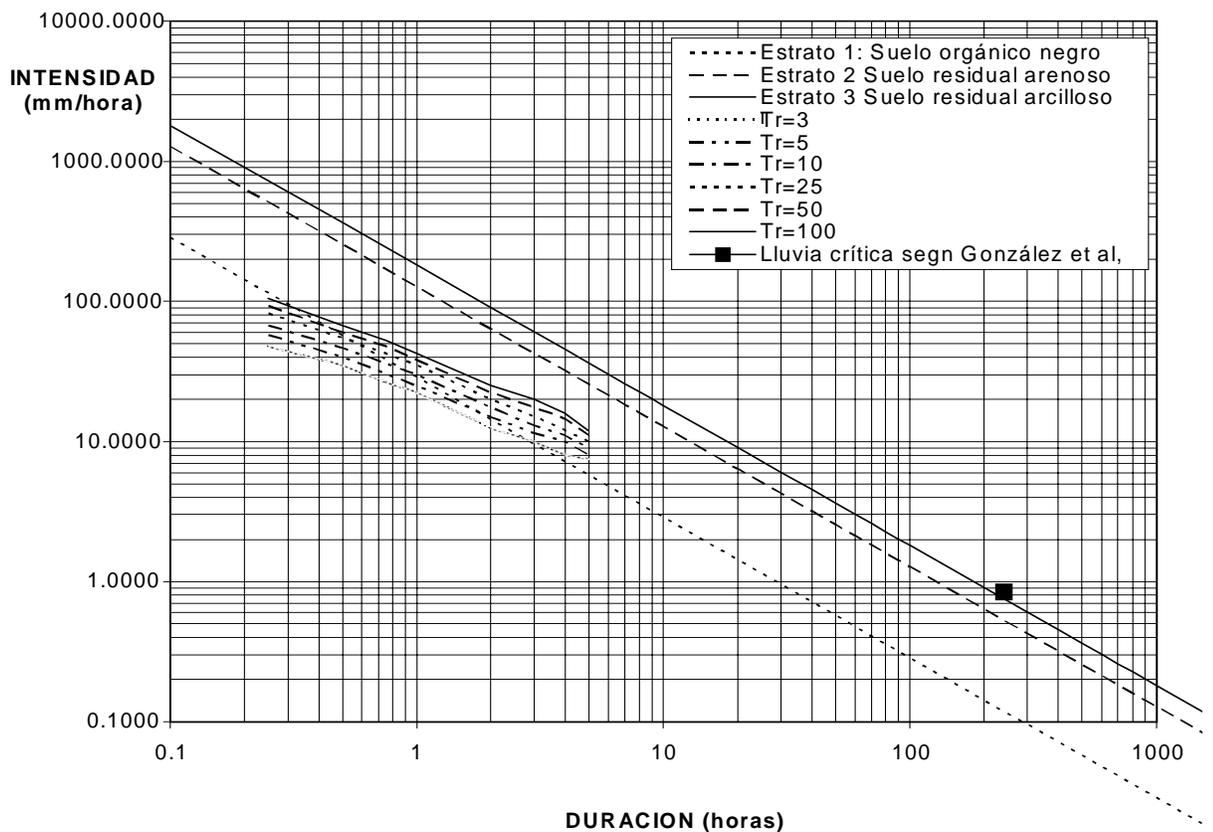
Figura 6.4 Intensidad - duración mínimas para saturación de los diferentes estratos.

Un análisis entre deslizamientos y lluvias críticas no puede adelantarse en este momento debido a la escasez de datos, por lo que se tomaron los valores presentados por González *et al* (2000), los cuales adolecen de la misma limitación, sin embargo sirven de punto de referencia para el análisis de las lluvias como detonante. En la **Figura 6.4** se observa la combinación de Intensidad y Duración crítica definida por González *et al.* (2000). Como puede verse, esta lluvia crítica presenta valores muy superiores a los encontradas con el estudio de respuesta hidrológica del talud. Tal como se observa en la gráfica, la posibilidad de que se presente esta lluvia crítica en la zona es muy baja o nula coincidiendo con la evaluación efectuada en este estudio.

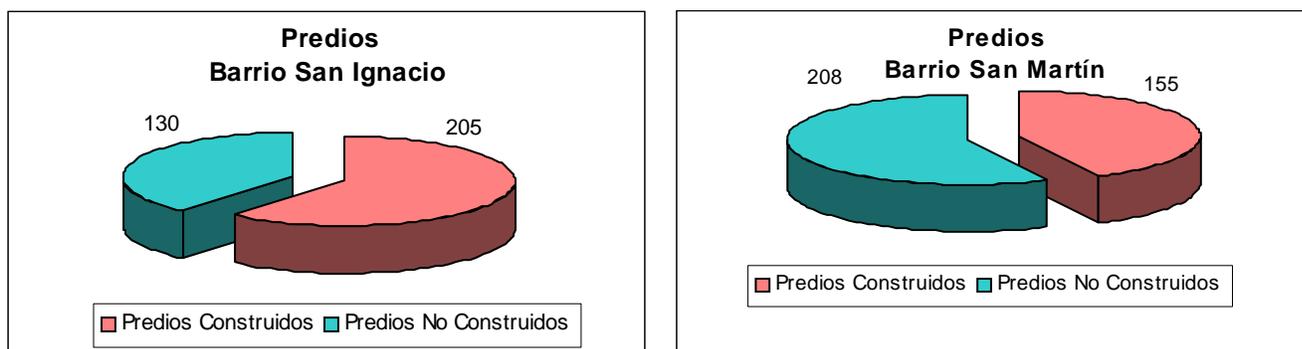
Figura 6.5 Distribución de predios construidos y no construidos en cada barrio.

Los resultados muestran una mayor consolidación del barrio San Ignacio, en el que el 61,2% de los predios se encuentran construidos, frente a un 42,7% de San Martín.

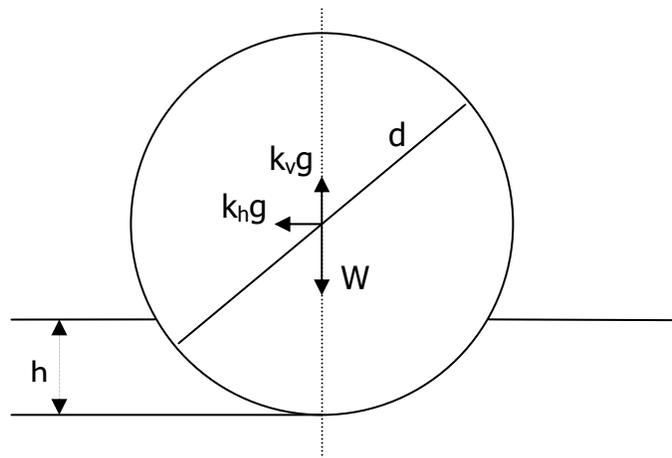
Figura 8.6. Diagrama de cuerpo libre para análisis de estabilidad de bloques de arenisca.

Con base en los estudios adelantados por Ohmachi y Miorikawa (1992), quienes analizaron el movimiento de bloques durante el sismo de Nagano en Japón en 1984, encontrando que la interacción entre el bloque y el suelo produce amplificaciones de las aceleraciones horizontales, en el presente estudio se tomó una amplificación de 5 con base en los valores reportados por estos autores para sismos de amplitudes similares a las máximas posibles en el área de estudio. De manera que los análisis se elaboraron amplificando las aceleraciones horizontales pero manteniendo las verticales. Los análisis se hicieron tomando como variables el diámetro del bloque, la profundidad de enterramiento, y las aceleraciones horizontales y verticales. Con base en los resultados se elaboraron las cartas de diseño presentadas en el **Anexo 8 - D**.

$$F.S = \frac{\sqrt{d^2 - (d - h)^2}}{k_h(d - h) + k_v\sqrt{d^2 - (d - h)^2}} \quad (8.2)$$

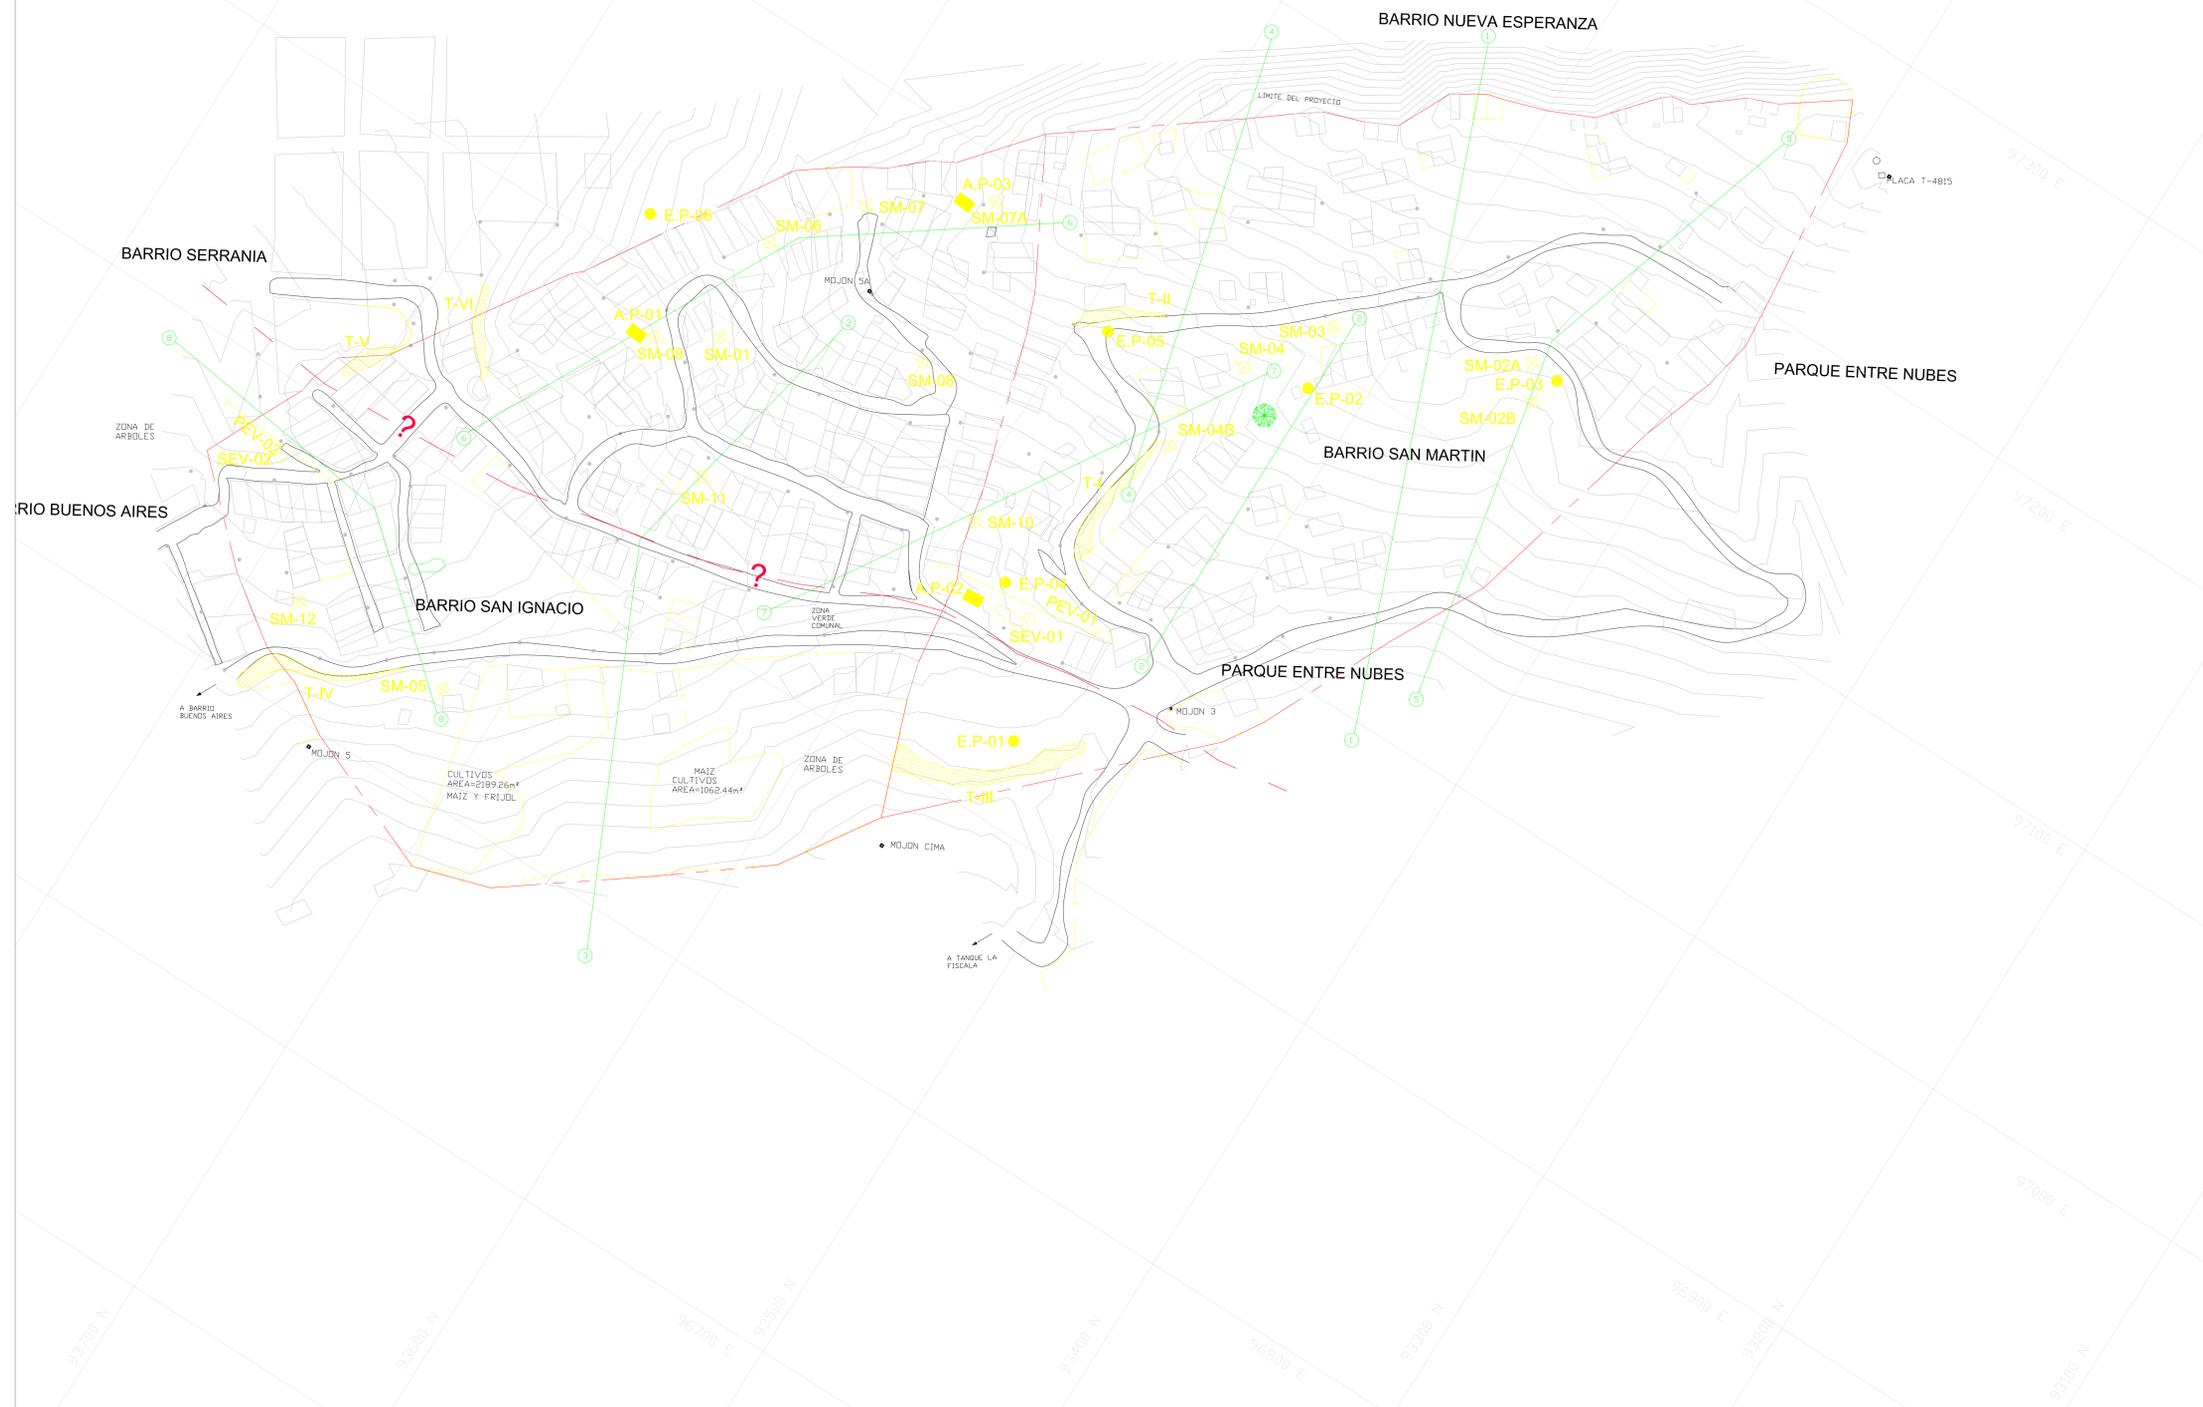
Contacto de la geoforma
	Límite de proceso morfodinámico
	Proceso morfodinámico inventariado
	Escarpe de deslizamiento o derrumbe
	Sentido flujo de tierras incipiente
	Caida potencial de bloques
	Talud de corte y/o terraceta antrópica (Explanación)
	Erosión laminar
	Erosión concentrada (surcos y cárcavas)
	Falla inferida
	Falla cubierta
	Dato de rumbo y buzamiento de estratificación
	Dato de rumbo y buzamiento de diaclasa

Secretaría de GOBIERNO Dirección de Prevención y ATENCIÓN DE EMERGENCIAS	FUENTE: LEVANTAMIENTO DIRECTO	ESCALA GRÁFICA 	ELABORÓ: ING. GEÓLOGO IVÁN PATIÑO	DIBUJÓ: ARO. MARIBEL MORENO ING. WILLIAN LEON	FECHA: ENERO-2003	PROYECTO: ESTUDIO DE ZONIFICACIÓN DE AMENAZA POR REMOCIÓN EN MASA DE LOS BARRIOS SAN IGNACIO Y SAN MARTÍN DE LA LOCALIDAD DE USME EN LA CIUDAD DE BOGOTÁ D.C. CONTRATO CONS - 449 / 02
	ELABORÓ: UNIÓN TEMPORAL CONSULTORES EN RIESGOS	ESCALA NUMÉRICA 1:1000	REVISÓ: ING. CARLOS H. CANTILLO	FECHA: ENERO-2003	FECHA: FEBRERO-2003	
	INTERVENTORÍA: INGEMÉTRICA LTDA	APROBÓ: ING. OMAR DARIO CARDONA	Vo. Bo. INTERVENTORÍA ING. JORGE PUERTO	FECHA: FEBRERO-2003	CONTENIDO: GEOMORFOLOGÍA E INVENTARIO DE PROCESOS MORFODINÁMICOS DEL ÁREA	
						ARCHIVO: GEOMORLOCAL.DWG
