TOPCO MINERIA S.A.

Santafé de Bogotá D.C., octubre 12 de 1.994

Me permito hacer referencia a la visita que practicó el 23 de septiembre del corriente año, al área donde nuestra Compañía adelanta tareas mineras, conocida como Mina "Cantarrana" en Usme, Distrito Capital de Santafé de Bogotá, diligencia en la cual estuvo acompañado por el asesor de ese Despacho, doctor Ricardo López, y por el Ing. Nelson Misael Aguirre, funcionario del Ministerio de Minas y Energía. Según nos lo manifestó, se trataba de establecer la situación que afrontaban los vecinos del sector, específicamente del barrio Granada Sur, como consecuencia de nuestras actividades extractivas.

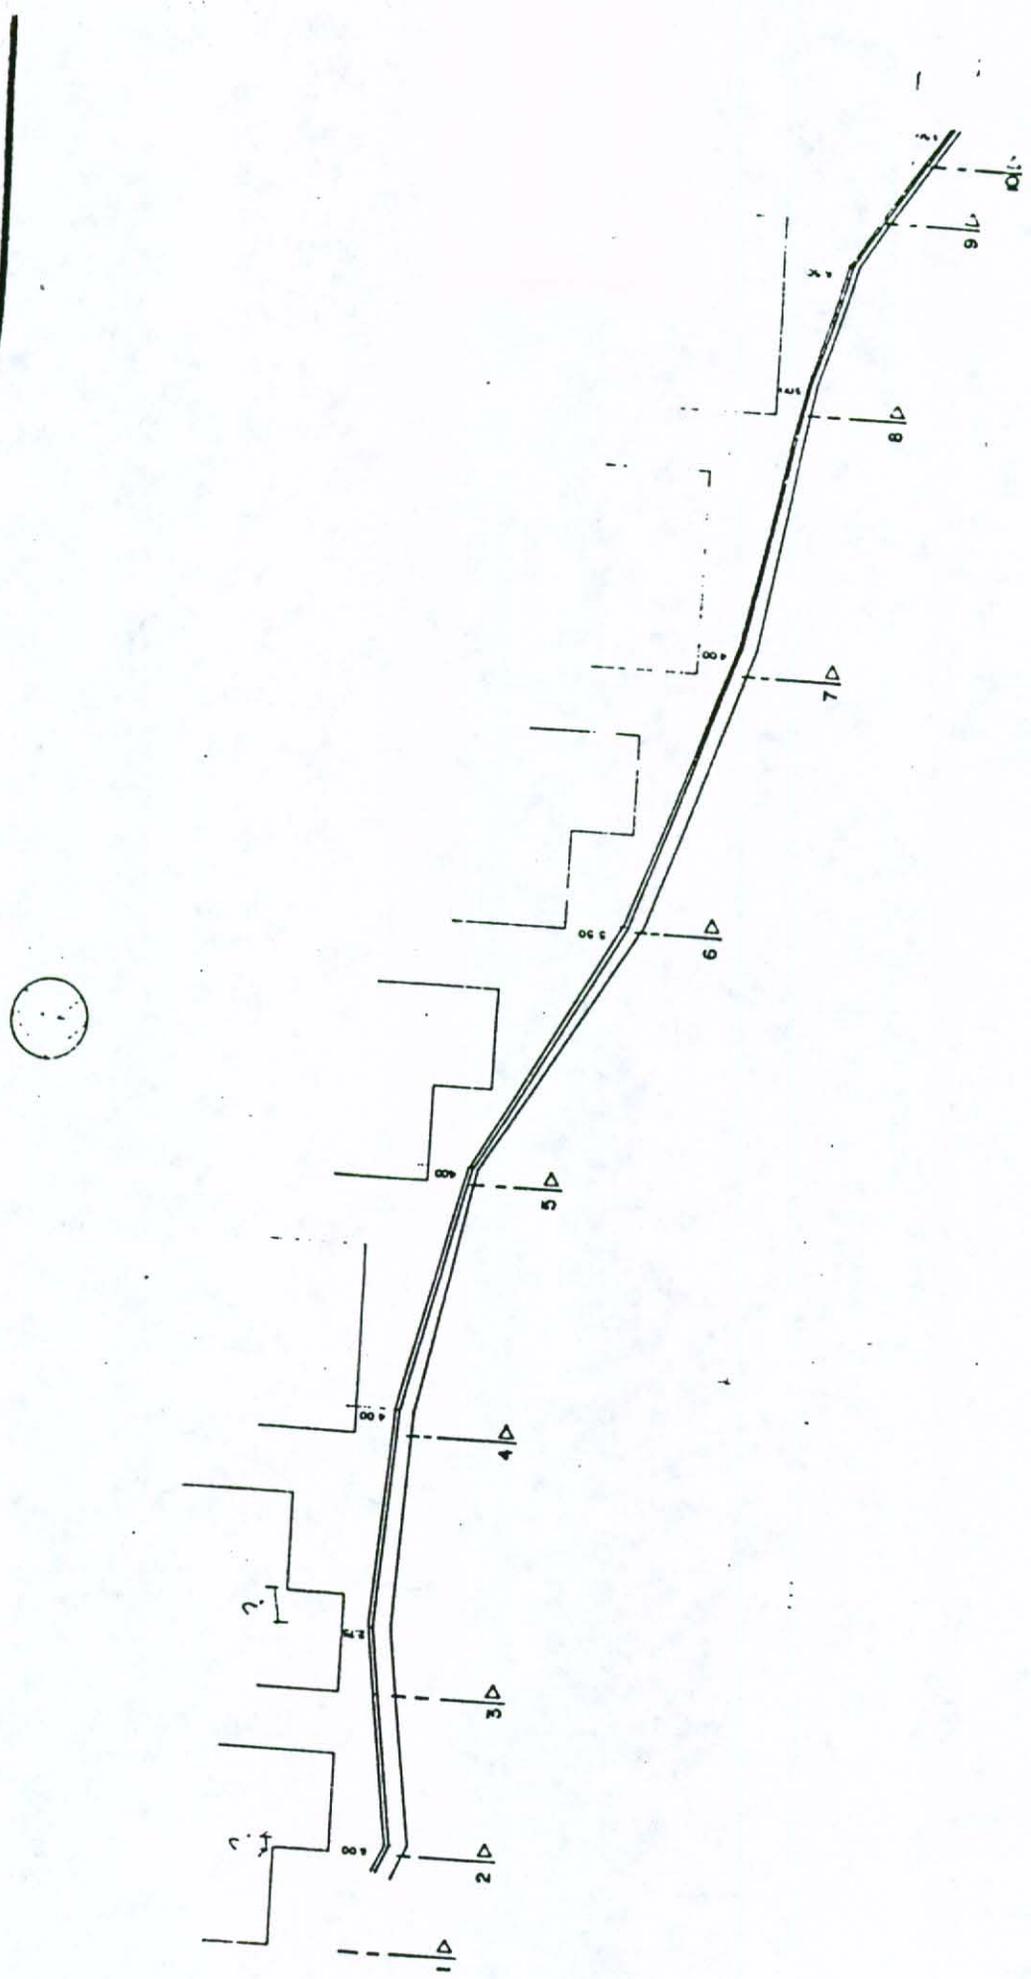
MALDONADO INGENIERI. S A
URBANIZACION GRANADA SUR
MURO DE CONTENCIÓN RECONOCIDO
ESCALA 1:50
0.0000 0.0000

El atirantamiento podrá ser por medio de varillas de acero protegidas contra la corrosión y alojadas dentro de un ducto alto, como se muestra en los esquemas adjuntos. Este ducto permite que los rellenos que contiene el sistema puedan asentarse sin aumentar la tensión del tirante.

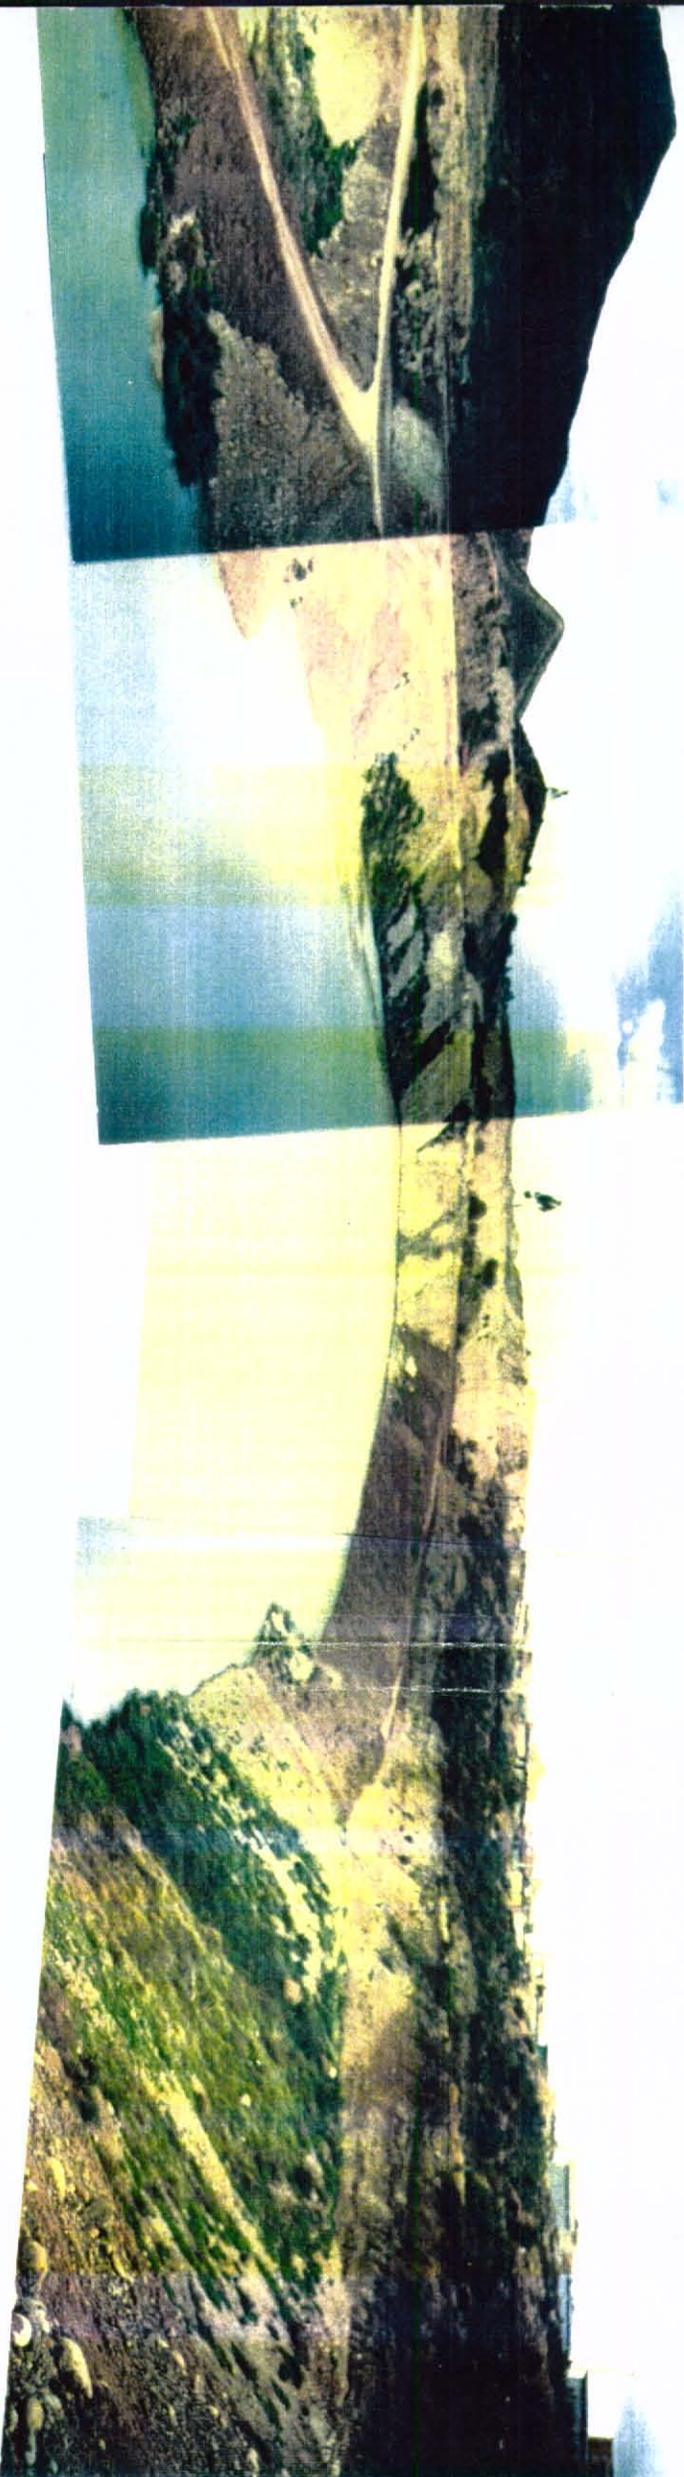
VISTA HACIA EL NORTE

SECTOR NORTE - Se puede apreciar el retrollenado perimetral de la cavidad, con el realce y ensanche de la berma de protección contra el barrio Granada al Oriente y al Occidente contra el jarillón del Río Tunjuelito y la conformación del lago con sus orillas en recuperación en el centro de la cavidad.

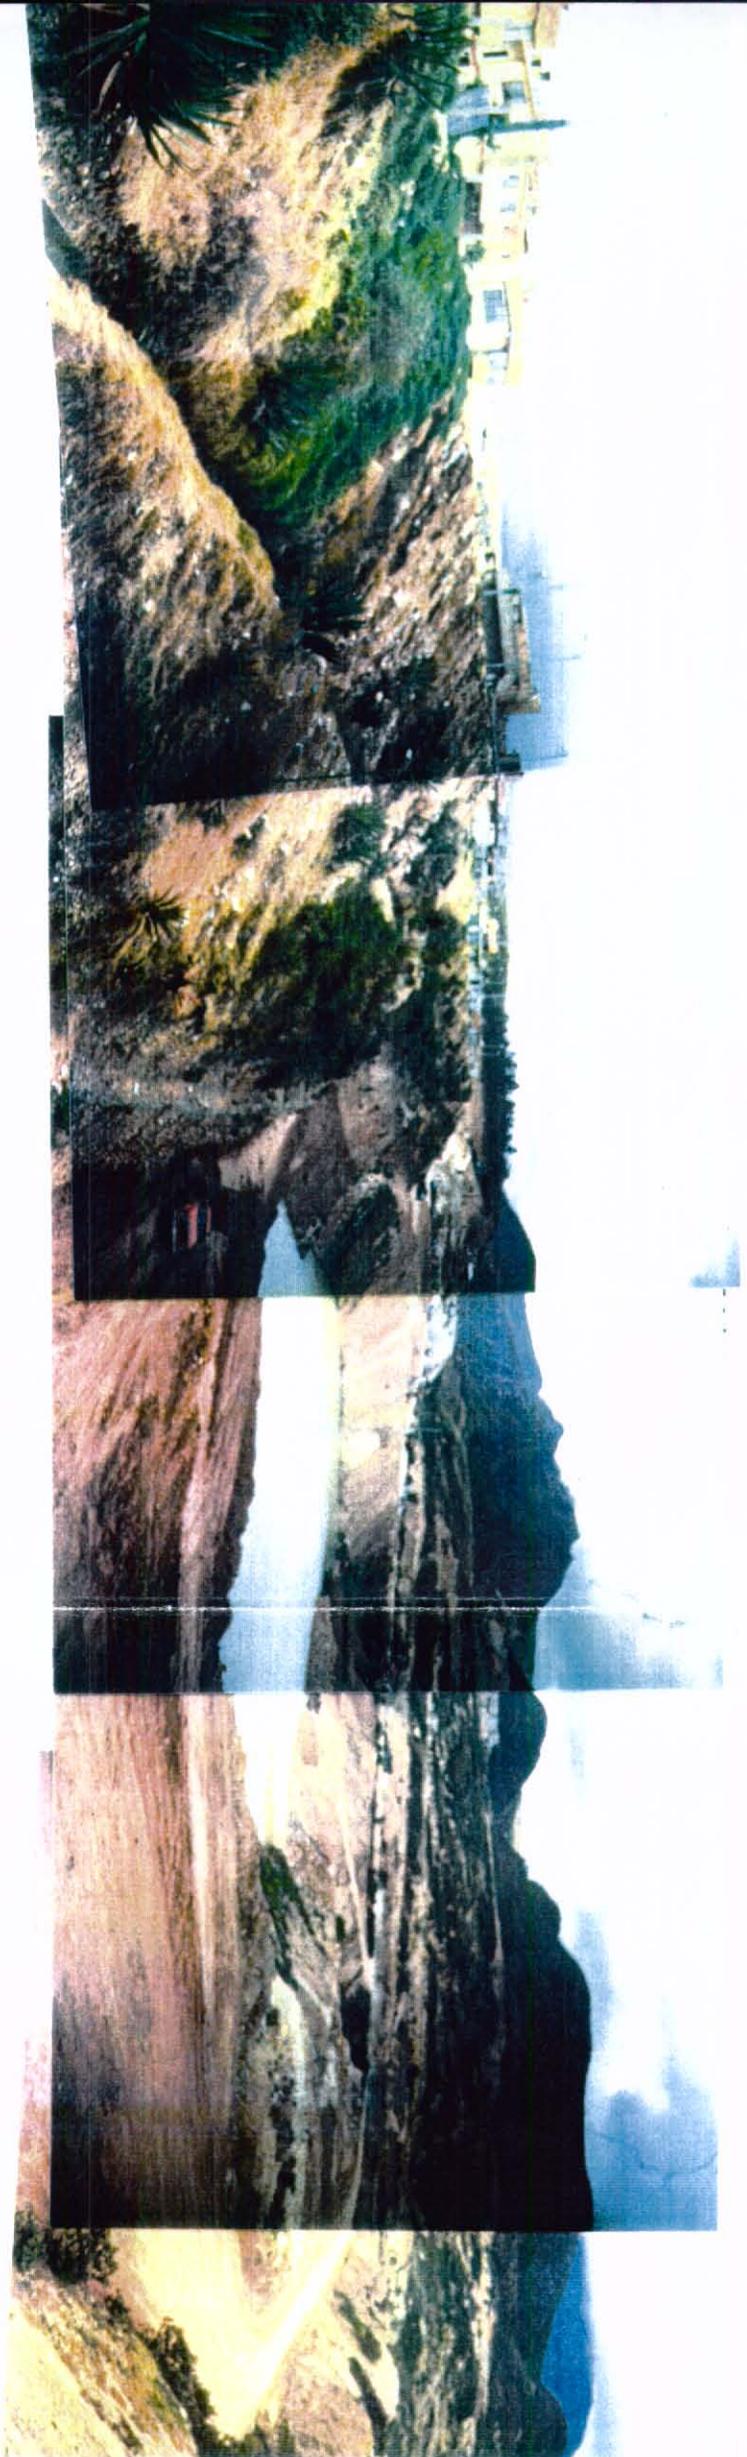
SECTOR NORTE - Vista hacia el Sur desde el barrio Granada - en primer plano se puede apreciar la terraza conformada al Norte de la cavidad.

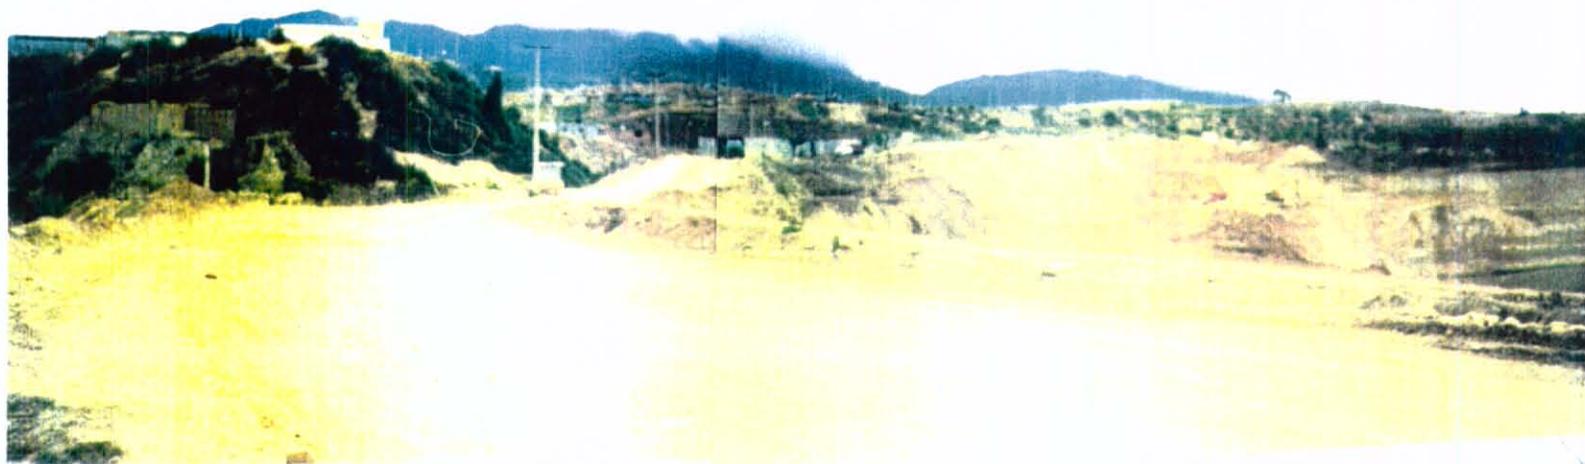
Vista al Oriente desde la terraza conformada al Sur del sector Norte, a la izquierda se puede apreciar la explotación del sector Sur.

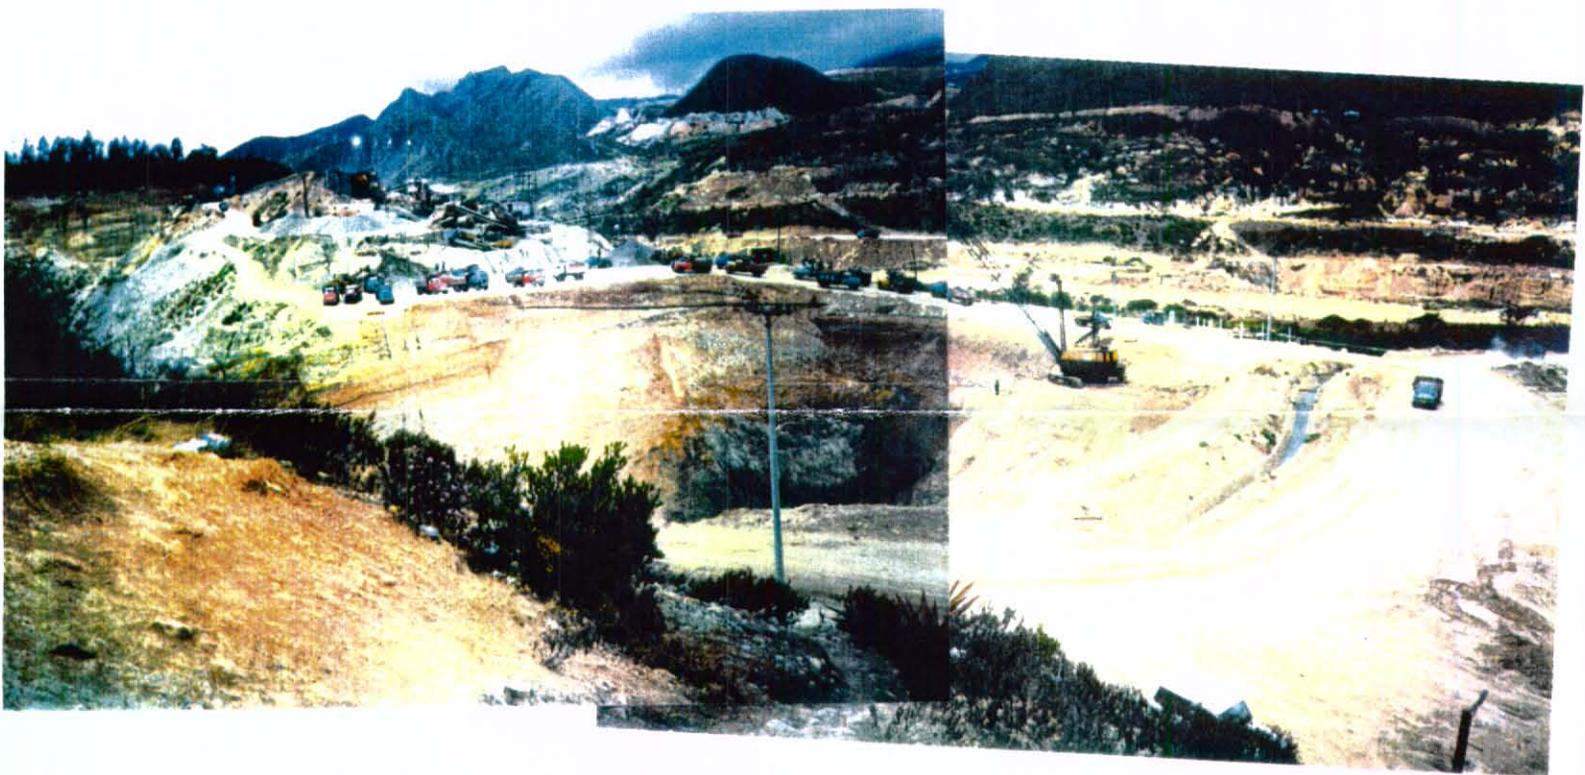
Sector Sur, explotación del costado Occidental vista desde el barrio Granada, se puede apreciar la terraza conformada al Sur del sector Norte.

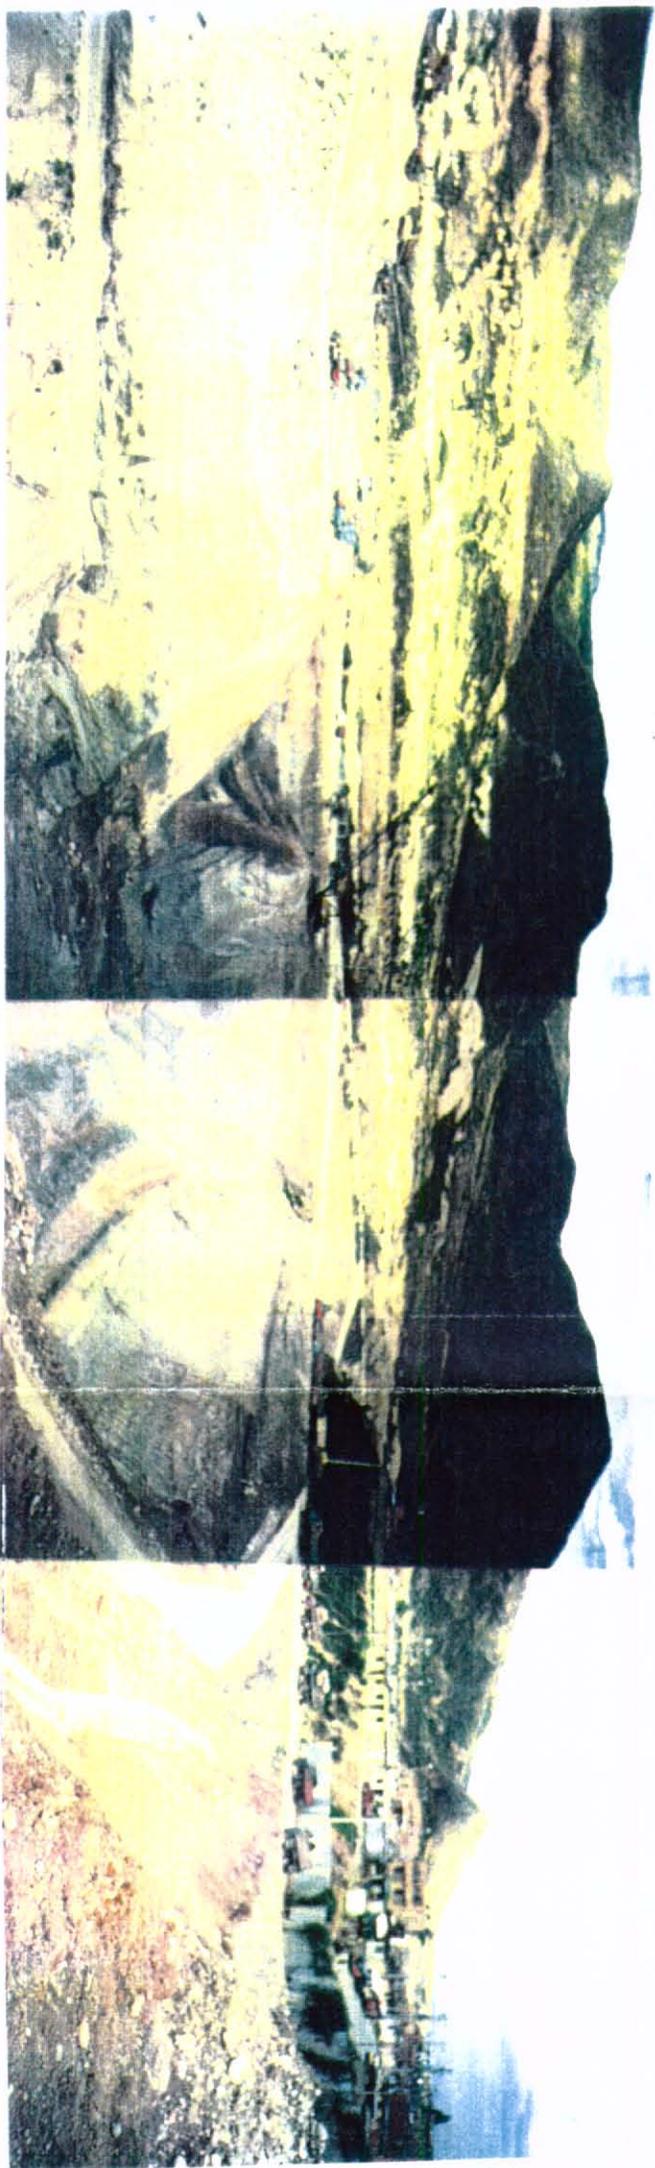
SECTOR SUR - VISTA HACIA EL OCCIDENTE

Se puede apreciar la conformación del área Nor-Occidental del Sector Sur. La excavación de ésta zona está próxima a la situación de explotación final para iniciar el retrolleado de este sector.
