Sitio 6 Talud Barrio Villas del Recuerdo

Localidad:	Rafael Uribe Uribe (18)
Barrio:	Villas del Recuerdo
UPZ:	54 Marruecos
Dirección	Calle 48D Sur con Carrera 12B
Tipo de Riesgo:	Deslizamiento Traslacional de arenisca sobre arcillolita degradada.

El FONDO DE PREVENCIÓN Y ATENCIÓN DE EMERGENCIAS DE BOGOTÁ- FOPAE suscribió con el CONSORCIO IGR el contrato de consultoría CONS 453 de 2004 para la “Elaboración de Diseños de obras, presupuestos y especificaciones técnicas en sitios afectados por emergencias debido a la reciente temporada de lluvias, con prioridad en la Localidades de Ciudad Bolívar, Usme y Rafael Uribe Uribe de Bogotá D.C.”.

El propósito de este informe es dar las recomendaciones necesarias para controlar el movimiento de remoción en masa que afecta actualmente al barrio Villas del Recuerdo a la altura de la carrera 12 con calle 48C Sur.

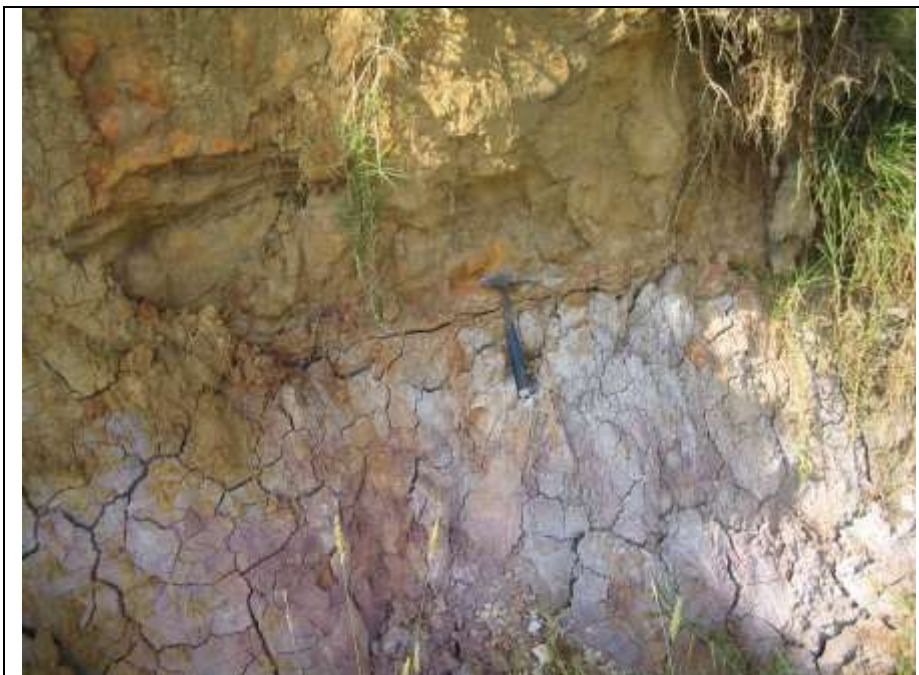
Fotografía 1. Contacto entre la capa de arenisca (parte superior de la foto) y la arcillolita. Nótase la disposición sub-horizontal de los estratos.

La arenisca de la parte superior del escarpe se encuentra en movimiento trasnacional lento, en la cara del talud se puede apreciar el volteo de dicha capa (**Ver la Fotografía 3**), mientras que las arcillolitas de la parte media e inferior del talud presentan flujos de detritos y deslizamientos locales por la alteración y desgajación de la roca. (**Ver la Fotografía 4**).

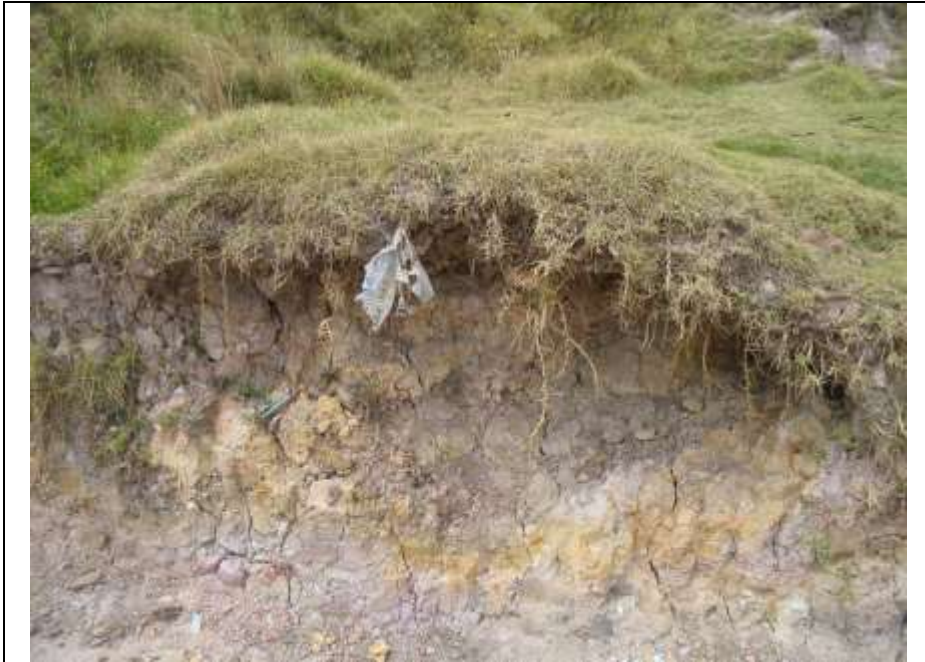
Fotografía 2. Detalle de los residuos de minería, mezclados con basura. La unidad está cubierta por pasto.

- ✓ **Rellenos de minería (Qrm):** Se trata de materiales de composición heterogénea, conformados por restos o sobrantes de la antigua explotación minera, mezclados con basura y antiguos botaderos. Se caracteriza por presentar una densidad media a baja y un predominio de matriz arcillosa color gris. Aflora hacia la parte baja de la zona de estudio. **Fotografía 2.**

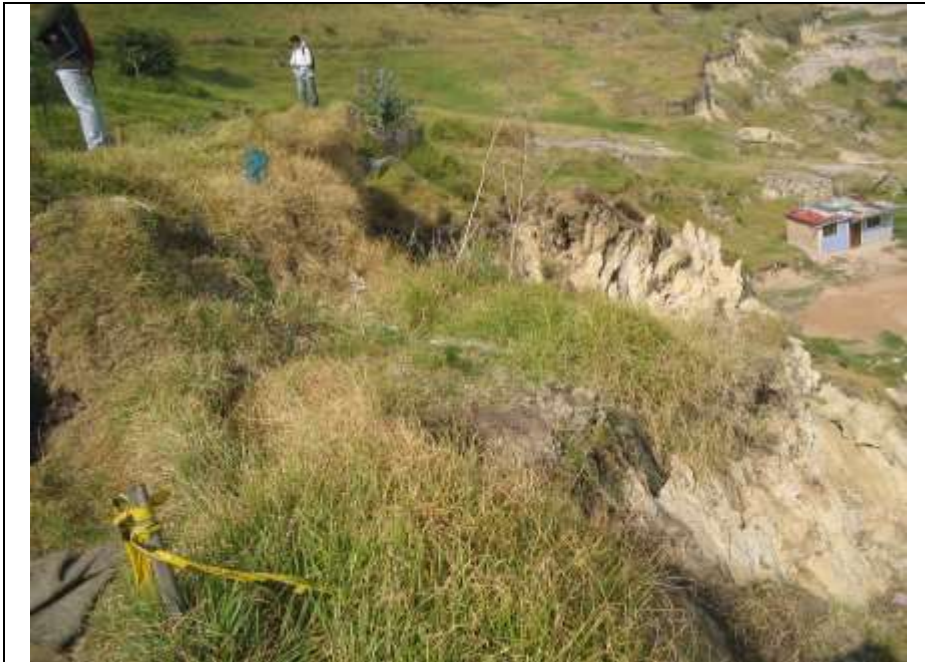
Fotografía 3. Corona del movimiento. A la derecha de la foto se aprecia el volteo de la capa de arenita.
