**ELABORACIÓN DE DISEÑOS DE OBRAS, PRESUPUESTOS Y
ESPECIFICACIONES TÉCNICAS EN TRES (3) SITIOS PARA LA
INTERVENCIÓN POR RIESGOS ASOCIADOS A FENÓMENOS DE
REMOCIÓN EN MASA EN LAS LOCALIDADES DE RAFAEL URIBE URIBE
Y CIUDAD BOLÍVAR DE LA CIUDAD DE BOGOTÁ D.C.**

**ALTOS DE JALISCO – (SITIO 1)
VOL. 1 INFORME FINAL
ORIGINAL**

TITULO: Elaboración De Diseños De Obras, Presupuestos Y Especificaciones Técnicas En Tres (3) Sitios Para La Intervención Por Riesgos Asociados A Fenómenos De Remoción En Masa En Las Localidades De Rafael Uribe Uribe Y Ciudad Bolívar De La Ciudad De Bogotá D.C. – Sitio No. 1 – Altos de Jalisco.

AUTORES: GEOCING LIMITADA

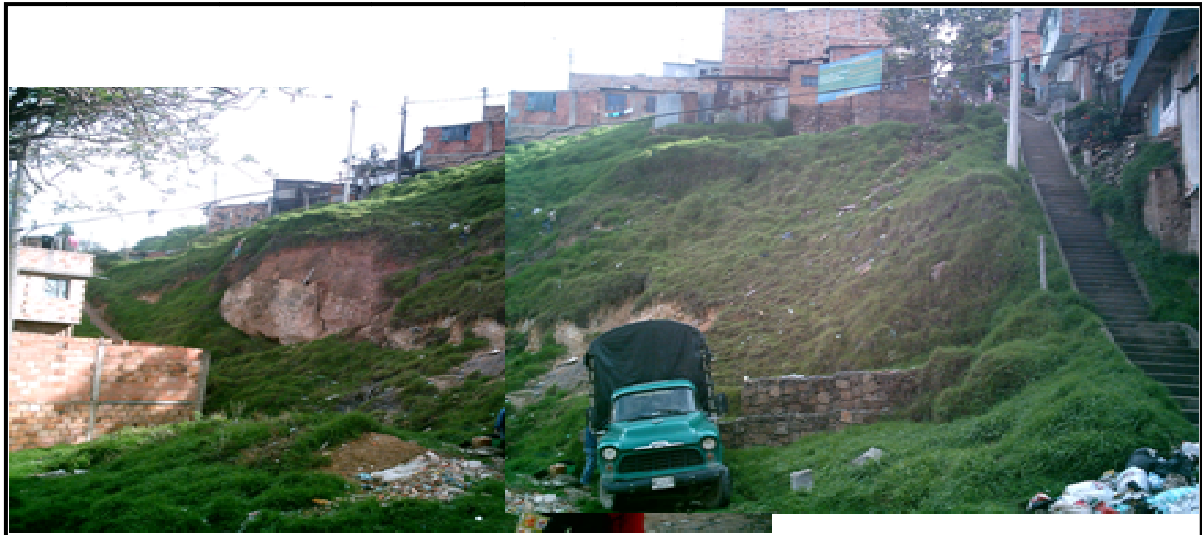
Foto 1 Panorámica de la zona de estudio, Talud Sur.

El barrio Altos de Jalisco se encuentra localizado sobre la ladera occidental de uno de los cerros suroccidentales de Bogotá, ubicada en la localidad de Ciudad Bolívar, que bordean el extremo sur de la Sabana de Bogotá, en inmediaciones de la margen izquierda del río Tunjuelito (ver Figura I). El sector de estudio se encuentra localizado entre las carreras 18 L y 18K, y entre la Calle 62 A sur y Calle 62 sur; a su vez, la zona de estudio se ha dividido en dos sectores: Talud Sur (ver Foto 1) y Talud Norte (ver Foto 2).

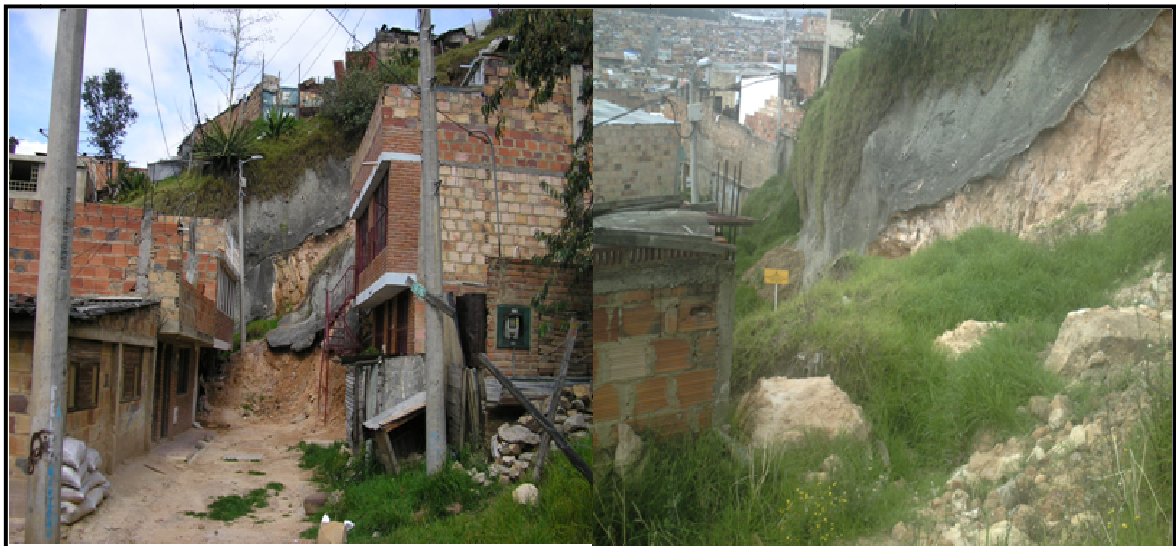
Foto 2. Panorámica de la zona de estudio, Talud Norte

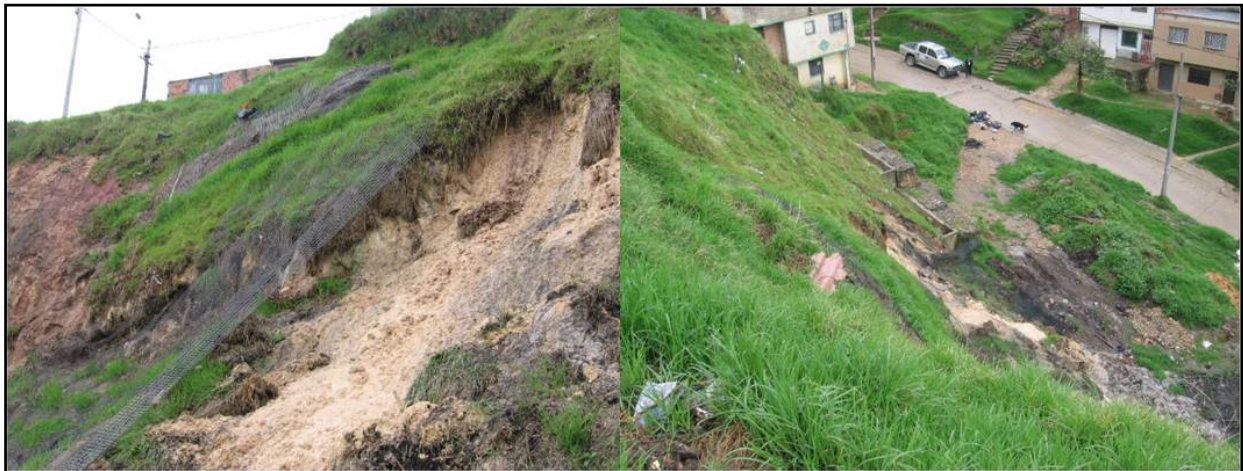
Foto 3 Detalle de las afectaciones en la parte superior frente a la carrera 18 K

revestidas y un muro de gaviones en la parte baja hacia el costado izquierdo (corresponde al talud sur del estudio de Ingetec). En el talud se generó un flujo de lodo y tierra que involucró un volumen aproximado de 5 m^3 , debido a las lluvias precedentes, produciendo saturación del terreno y afectando la obra en un 70%, hacia la parte media – baja del talud, principalmente la geomalla. Al momento de la visita no se observaron viviendas afectadas por el Proceso de Remoción en Masa. (Ver Foto 3).

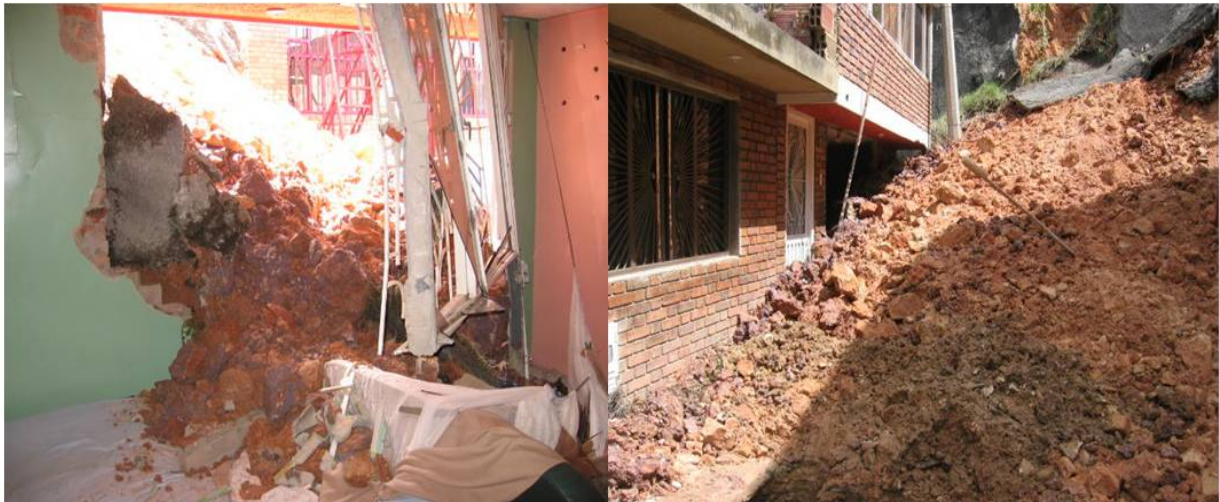
Foto 4. Detalle de las afectaciones en la parte anterior del predio (1) del Señor Luís Rodríguez.

de las viviendas habitadas por el Señor Luís Ernesto Rodríguez en la Carrera 18 R # 62 A – 63 Sur y por la Señora Luz Mary García en la Carrera 18 R # 62 A – 72 Sur (ver Foto 4).

El movimiento de remoción en masa mayor mostrado en la Foto 4 y Foto 7, afectó a viviendas ubicadas en la parte inferior del talud (Ver Foto 17 y Foto 18).

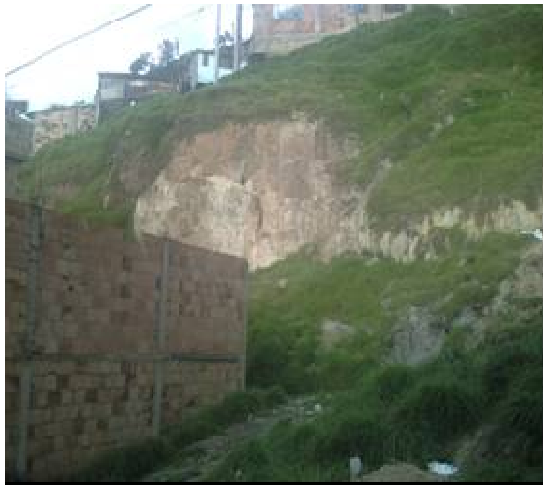
Foto 5. Viviendas afectadas den la pata del talud de la zona norte

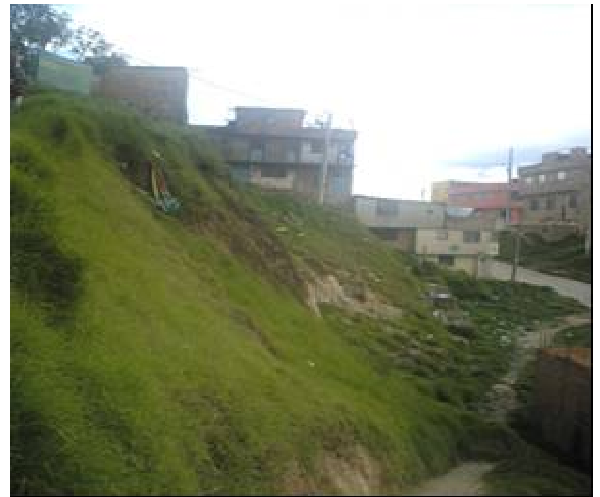
Foto 6. Viviendas afectadas den la pata del talud de la zona norte

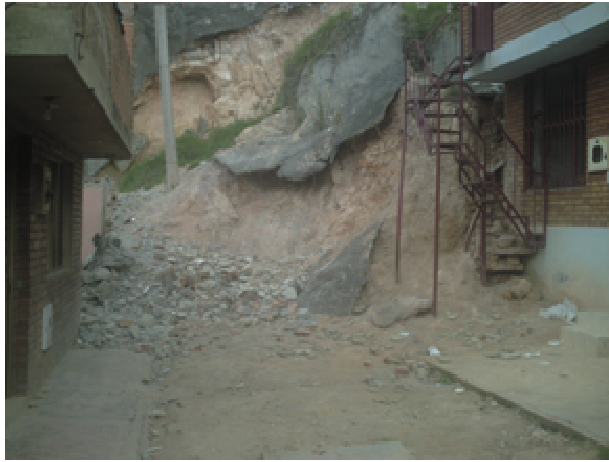
Foto 7. Viviendas afectadas den la pata del talud de la zona norte

En la zona norte, a mediados de noviembre de 2006, se presentó un fenómeno de remoción en masa (FRM) tipo rotacional sobre una ladera de antigua extracción minera, afectando la obra de mitigación existente consistente en la instalación de pernos y concreto lanzado; además debido al empuje del material deslizado afectó a las tres (3) viviendas colindantes a la pata del talud (ver Foto 7 y Foto 8). Como factor detonante se atribuye a las fuertes lluvias y como contribuyente las aguas domiciliarias de las viviendas ubicadas en la parte alta de la ladera.

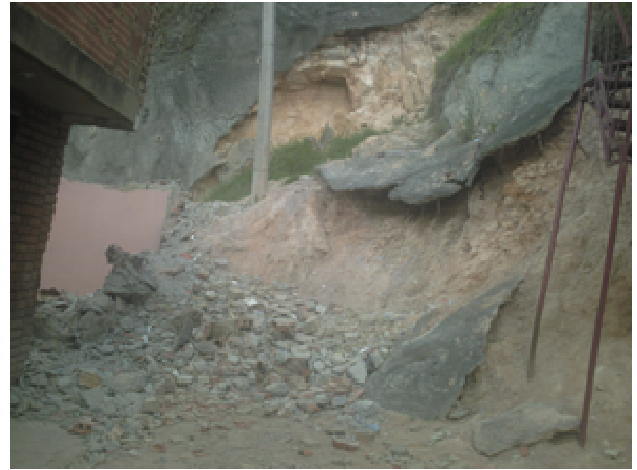
Foto 8. Afectación de la obra de mitigación existente en la zona norte.

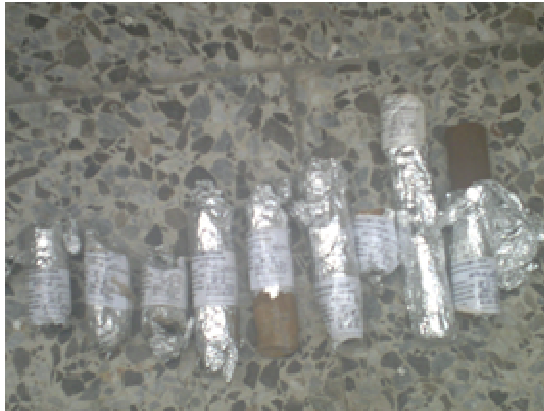
Foto 9. Muestras identificadas, rotuladas y debidamente empacadas.

En el **PLANO GE183-PL-AJ1-01** se presenta la localización de las perforaciones exploratorias del subsuelo. Cada muestra fue identificada visualmente en campo, rotulada y adecuadamente empacada para su transporte al laboratorio (Ver Foto 9 y Foto 10).

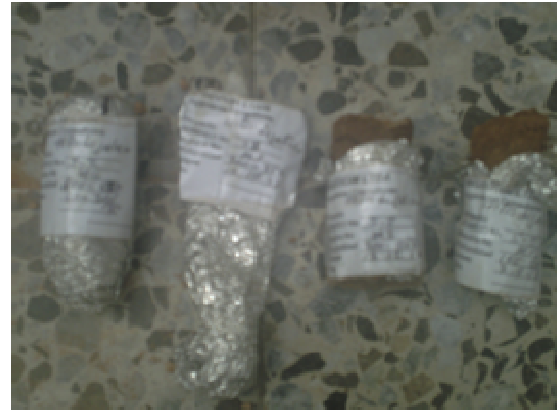
Foto 10. Muestras identificadas, rotuladas, empacadas en papel Reynolds y plástico para conservar la humedad.

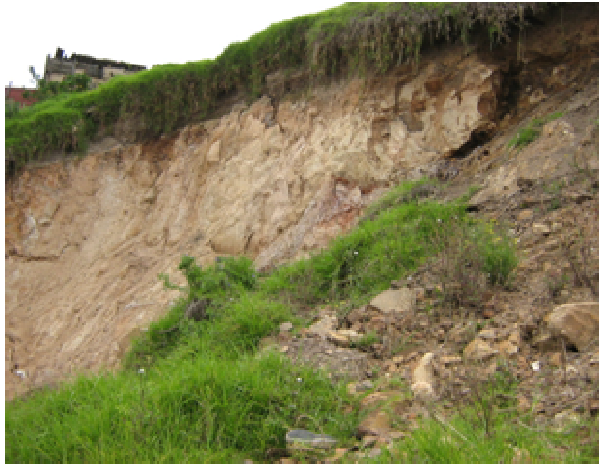
Foto 13. En la parte superior suelo residual gris oscuro, que subyace roca altamente meteorizada y caída de detritos.

Corresponden a materiales de relleno, de escombros y de desechos de construcciones y de las actividades mineras especialmente de la explotación de materiales para construcción, de composición heterogénea y que cubren sectores puntuales del área de estudio (ver Foto 13, Foto 14).

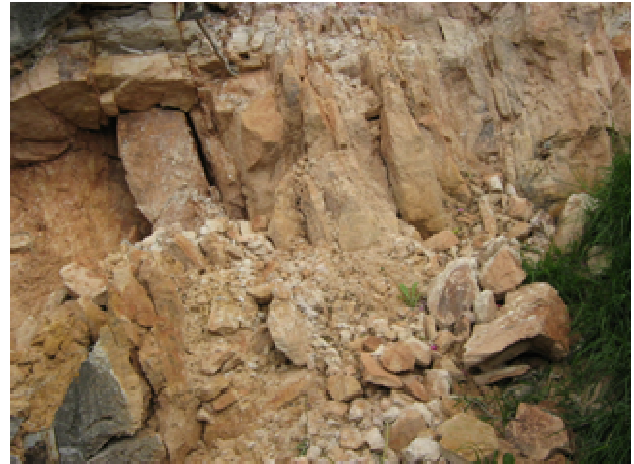
Foto 14. Macizo rocoso de composición arenácea, afectado por dos sistemas de diaclasas, las cuales propiciaron la caída de rocas.

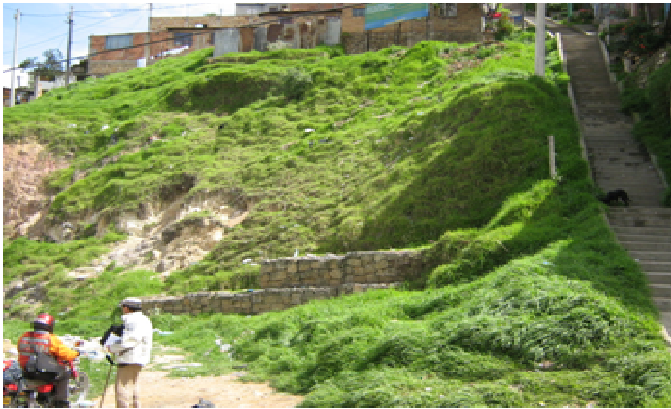
Foto 15. Obsérvese procesos de inestabilidad y erosión de moderada magnitud; en la parte inferior del talud.

Esta temática que comprende el estudio del origen y evolución de los procesos denudativos tanto antiguos como recientes, nos indica que los procesos morfodinámicos que han afectado el sitio de estudio, corresponden a los originados por fenómenos de remoción en masa recientes, de las clases caída de rocas y detritos, los cuales se ubican en la parte nor-oriental del sitio de estudio (Ver Foto 13 Foto 14). (Ver **Figura VI**. Procesos (Ingeocim – Upes, 1998)Igualmente se presentan fenómenos de inestabilidad de menor magnitud correspondientes principalmente a agrietamientos y pequeños deslizamientos que ocurren en la parte media del área de estudio, sobre ladera explanada producto de actividades de explotación cantera antigua, (Ver Foto 15, Foto 16)

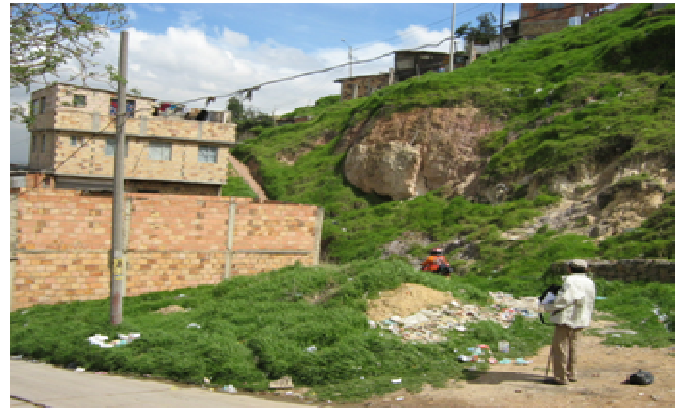
Foto 16. Obsérvese depósitos antrópicos de escombros.

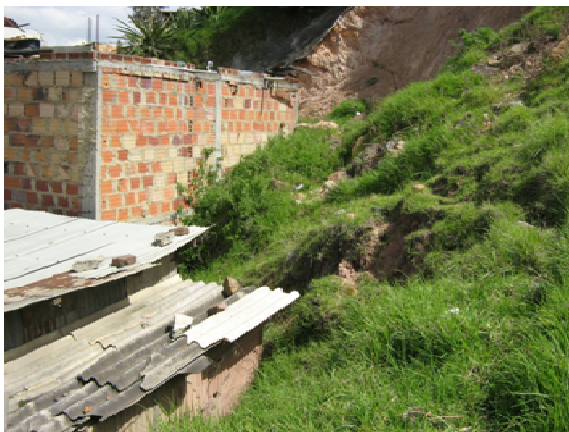
Foto 17. Vivienda ubicada en la parte inferior del deslizamiento.

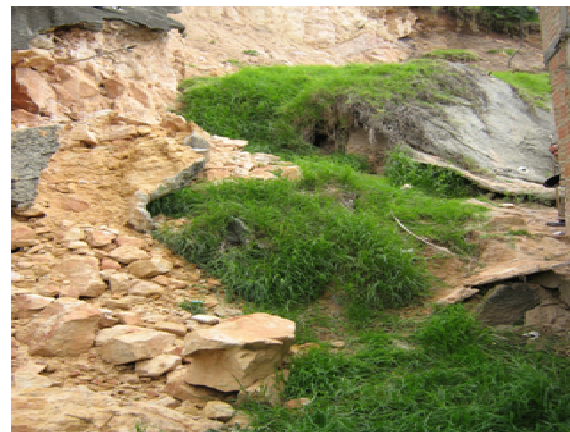
Foto 18. Vivienda ubicada en la parte inferior del deslizamiento.

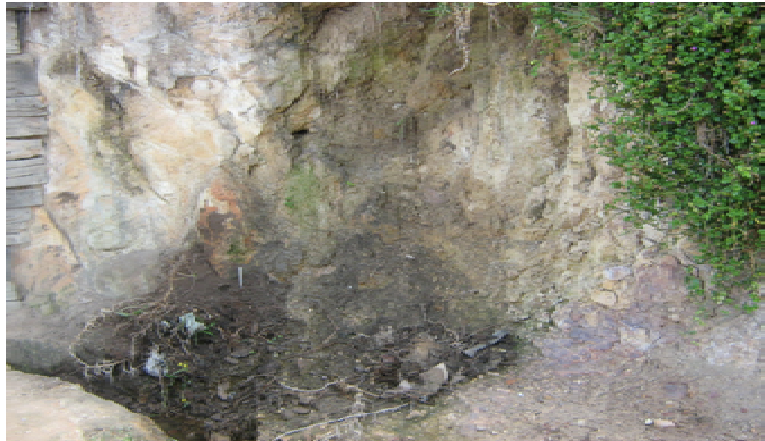
Foto 19. Afloramientos de areniscas, la cual a través del macizo rocoso se presenta infiltración de agua

De acuerdo con las observaciones anteriores, la presencia de agua superficial y subterránea, causan sobresaturación de los materiales tanto de macizo rocoso como suelos, propiciando y originando por consiguiente movimientos de remoción en masa como los presentados en algunos puntos del sitio de estudio.

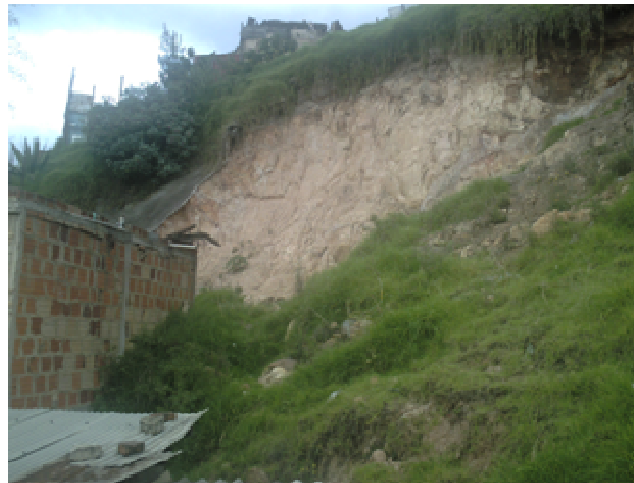
Foto 20. Viviendas ubicadas en la corona del talud norte.

En la zona de escarpe se realizó un apique (AP-3) y un sondeo (SM-3) caracterizado por presentar en la superficie material rodado procedente del deslizamiento que involucró obras como el concreto lanzado y pernado, originada por el diaclasamiento del macizo rocoso; resultante de los procesos de erosión hídrica y la acción de la gravedad.

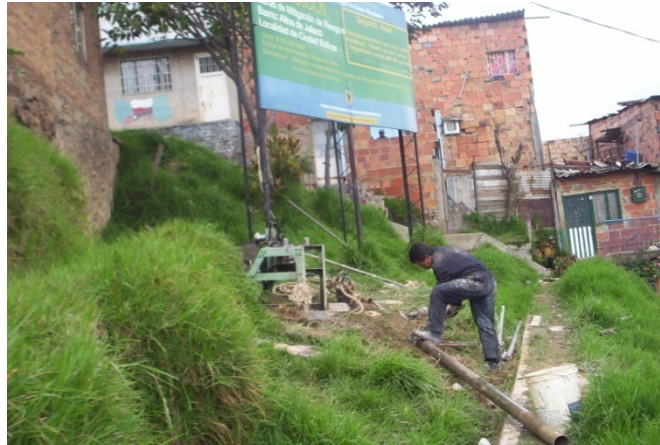
Foto 21. Sondeo realizado en la zona de escarpe en el talud sur.

En la parte media del talud, se realizaron 2 sondeos (SM-4 y SM-5) cerca de la zona de escarpe (Ver Foto 21) y un apique (AP-1) cercano a la zona con presencia de grietas superficiales, que permiten la filtración de aguas superficiales por consiguiente el deterioro de la ladera; se atribuye como agentes detonantes la rotura de la tubería del acueducto en este sector, lo cual genero un alto grado de saturación de la ladera afectando potencialmente la vivienda que se encuentra en

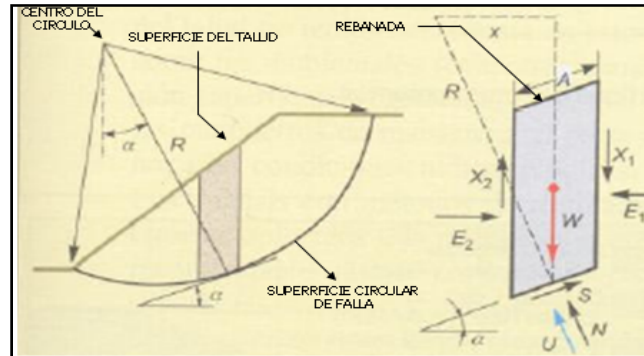
Gráfica 8⁷. Fuerzas actuando en una rebanada

- ✓ Una superficie de rotura circular, Ver Gráfica 8
- ✓ La masa deslizante se divide en n rebanadas o fajas verticales,
- ✓ Establece el equilibrio de momentos de las fuerzas actuantes en cada rebanada respecto al centro del círculo,
- ✓ De la condición de equilibrio de fuerzas verticales en cada rebanada se obtiene las fuerzas N (normales a las superficies de rotura),
- ✓ Las fuerzas de contacto entre cada dos rebanadas no influyen, para estar equilibradas,
- ✓ De esta forma se obtiene la expresión del coeficiente de seguridad, F , de la superficie considerada.
