**ELABORACIÓN DE DISEÑOS DE OBRAS, PRESUPUESTOS Y  
ESPECIFICACIONES TÉCNICAS EN TRES (3) SITIOS PARA LA  
INTERVENCIÓN POR RIESGOS ASOCIADOS A FENÓMENOS DE  
REMOCIÓN EN MASA EN LAS LOCALIDADES DE RAFAEL URIBE URIBE  
Y CIUDAD BOLÍVAR DE LA CIUDAD DE BOGOTÁ D.C.**

**CONTRATO: No. 430 de 2007**

**COLINAS – (SITIO 3)  
VOL. 1 INFORME FINAL  
ORIGINAL**

**BOGOTÁ D.C., JUNIO DE 2008**

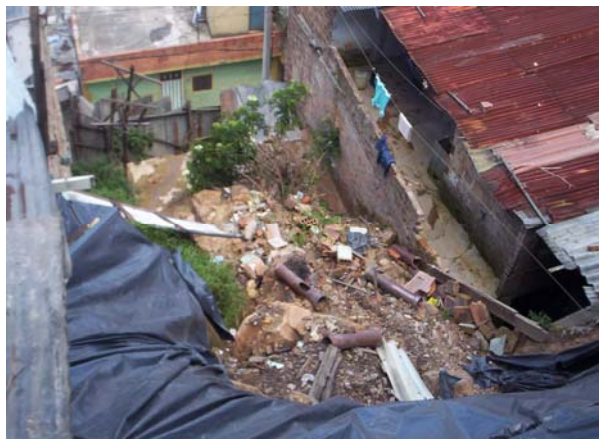
Foto 1, Zona inestable con presencia de material de escombros.

La zona inestable se encuentra ubicada entre las calles 32A Bis B y 32A Bis A Sur con carreras 14D y 15, en la Manzana 39 del plano 557/4-8 de la urbanización Colinas en la Localidad Rafael Uribe Uribe. En la zona mencionada se evidencian Fenómenos de Remoción en Masa tipo Caída de bloques y detritos. (Ver Foto 1).

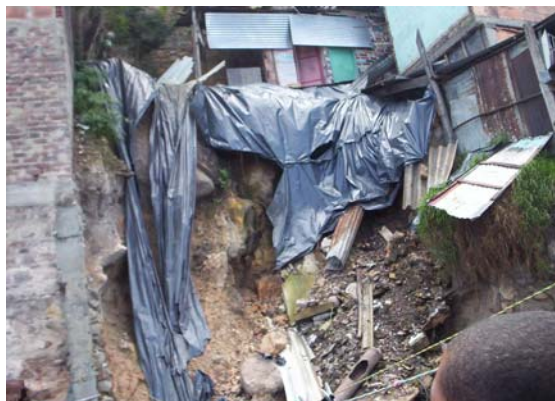
Foto 2, Se puede observar en la parte izquierda de la imagen caída de bloques y detritos en el talud de estudio.

Las posibles causas de las deficiencias constructivas observadas en la vivienda de la Calle 32A Bis A Sur No.14D-41 están relacionadas con la falta de elementos estructurales como vigas y columnas. La humedad en los muros puede estar asociada a flujos provenientes de la red de alcantarillado colapsada (perteneciente al grupo de viviendas ubicadas en la Calle 32A Bis B Sur No.14D-54, Calle 32A Bis B Sur No.14D-50 y en la Calle 32A Bis B Sur No.14D-46) y ubicada hacia la parte alta del talud en el cual se presentó el Proceso de Remoción en Masa evidenciado, situación generada porque los flujos provenientes de dichas redes están siendo dispuestos directamente sobre el talud de corte, hacia la parte alta del mismo (Ver Foto 2).

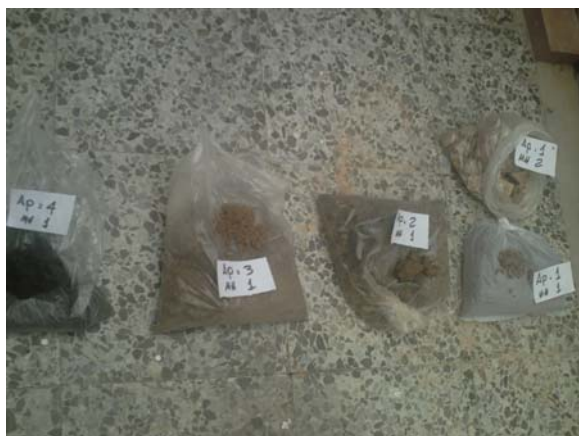
Foto 3. Muestras alteradas de apiques empacadas en bolsa de plástico para conservar la humedad.

- ✓ Cuatro (4) apiques (AP-01 a AP-04) con profundidades de 1,0 m, tomando muestras alteradas de bolsa, ya que no fue posible recuperar muestras inalteradas de bloque.

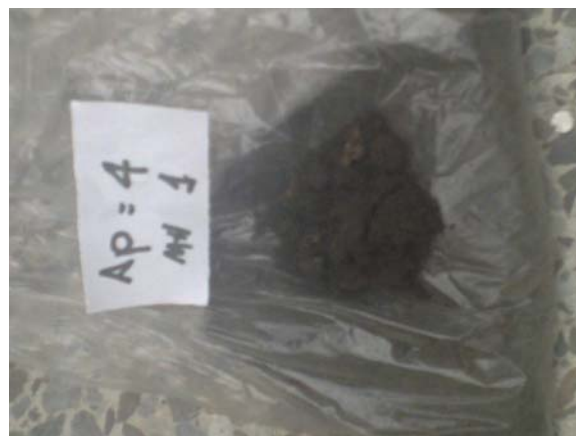
Foto 4. Muestra alterada del apique 4, empacada en bolsa de plástico.

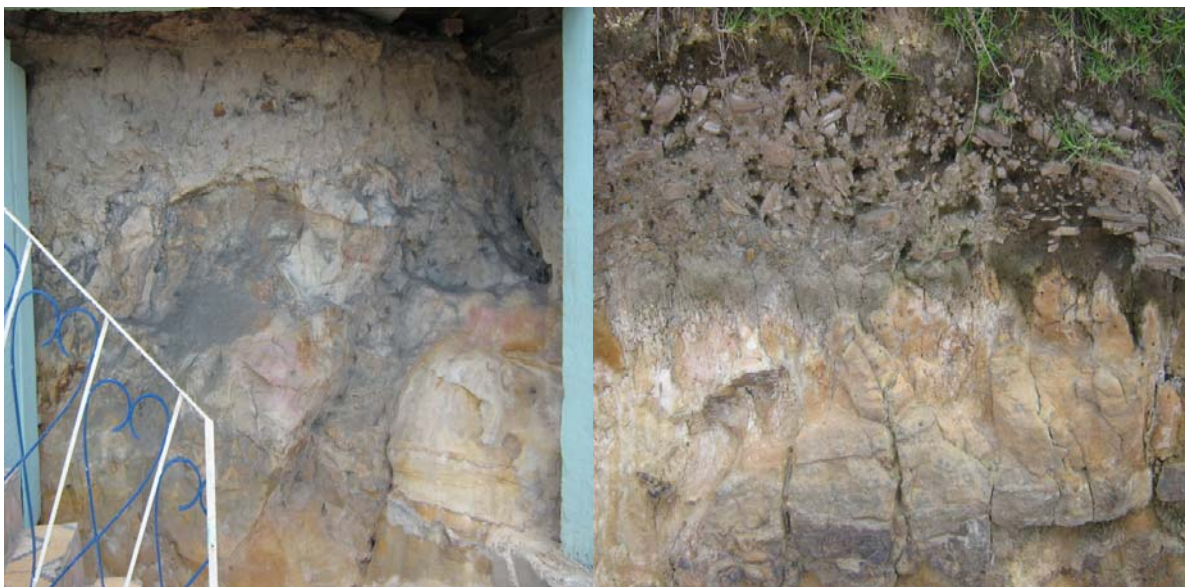
Foto 5 y Foto 6 Afloramientos de areniscas de la Formación la Regadera, Clasificadas como rocas blandas (Rb). Obsérvese en la parte superior de cada afloramiento la roca convertida en suelo residual, de color gris oscuro.

Son los materiales producto de la meteorización y alteración de los componentes de las rocas in situ. Estos materiales dentro del sitio de estudio, son de color gris oscuro, de textura areno-limosa, sueltos, y de acuerdo con las observaciones en los afloramientos de este suelo y los resultados de los trabajos de exploración del subsuelo, sus espesores oscilan entre 0,3 m y 1,0 m. La roca parental corresponde a las areniscas con intercalaciones de arcillolitas de la Formación La Regadera Conjunto Inferior (E2ri); (ver Foto 5 y Foto 6).

Con base en las condiciones físico-mecánicas, los materiales rocosos aflorantes en el sector de estudio y alrededores se clasificaron en rocas blandas (Rb), las cuales pertenecen a la Formación La Regadera, Conjunto Inferior (E2ri). Están constituidas por una secuencia interestratificada de areniscas, de color amarillo y gris anaranjado, de grano medio a muy grueso, en estratos muy gruesos (3.0 -4.0m de espesor). Las rocas se presentan en general muy friables, en sectores deleznable, de resistencia blanda, poco fracturadas y moderadamente a altamente meteorizadas, con desarrollo de suelos residuales con espesores entre 0.3 y 1.0 m aproximadamente (ver Foto No. 5 y Foto No. 6).

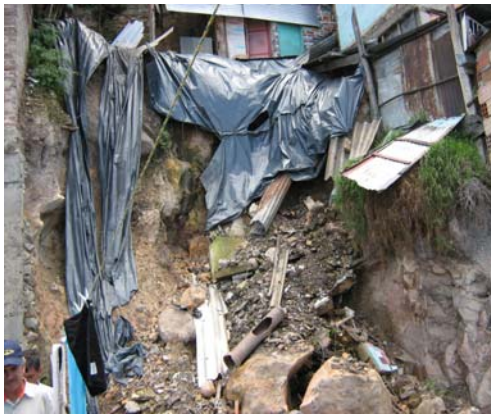
Foto 7. Obsérvese el material producto de la caída de rocas y detritos; en las partes laterales afloramientos de rocas de composición arenacea.

Son los materiales resultantes del desprendimiento de bloques reciente y acumulado en la parte inferior del escarpe rocoso del sitio de estudio. Son materiales clasto-soportados, con fragmentos y bloques rocosos con diámetros hasta de 1.5m, de composición variada, dentro de una matriz areno-limosa, de color amarillo-anaranjado; de consistencia blanda a muy blanda. Su espesor oscila entre pocos centímetros y 1.5.m, aproximadamente (Ver, Foto 7, Foto 8, Foto 9, y Foto 10).

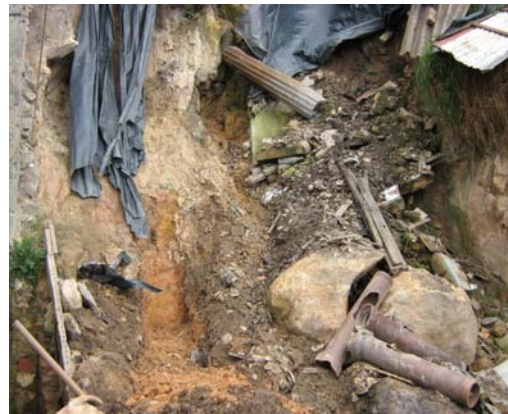
Foto 8. En la parte izquierda la apertura de un apique, que muestra las características del material rocoso.

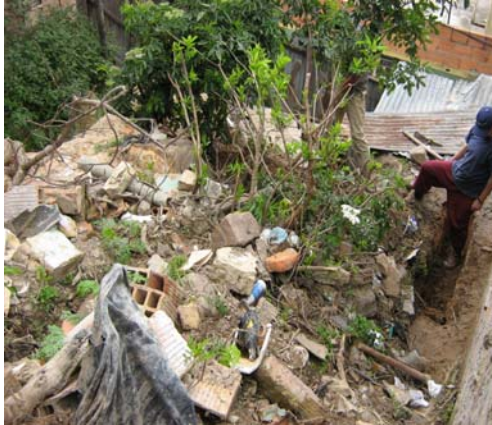
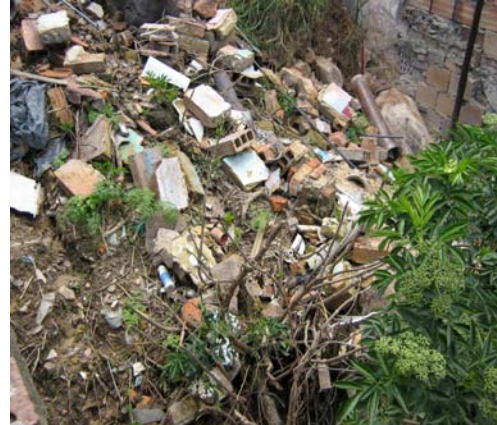
Foto 9 y Foto 10. Vista de detalle parte media inferior del deslizamiento. Obsérvese el material principalmente de escombros, de composición variada, los cuales cubren el sitio de una antigua construcción demolida.

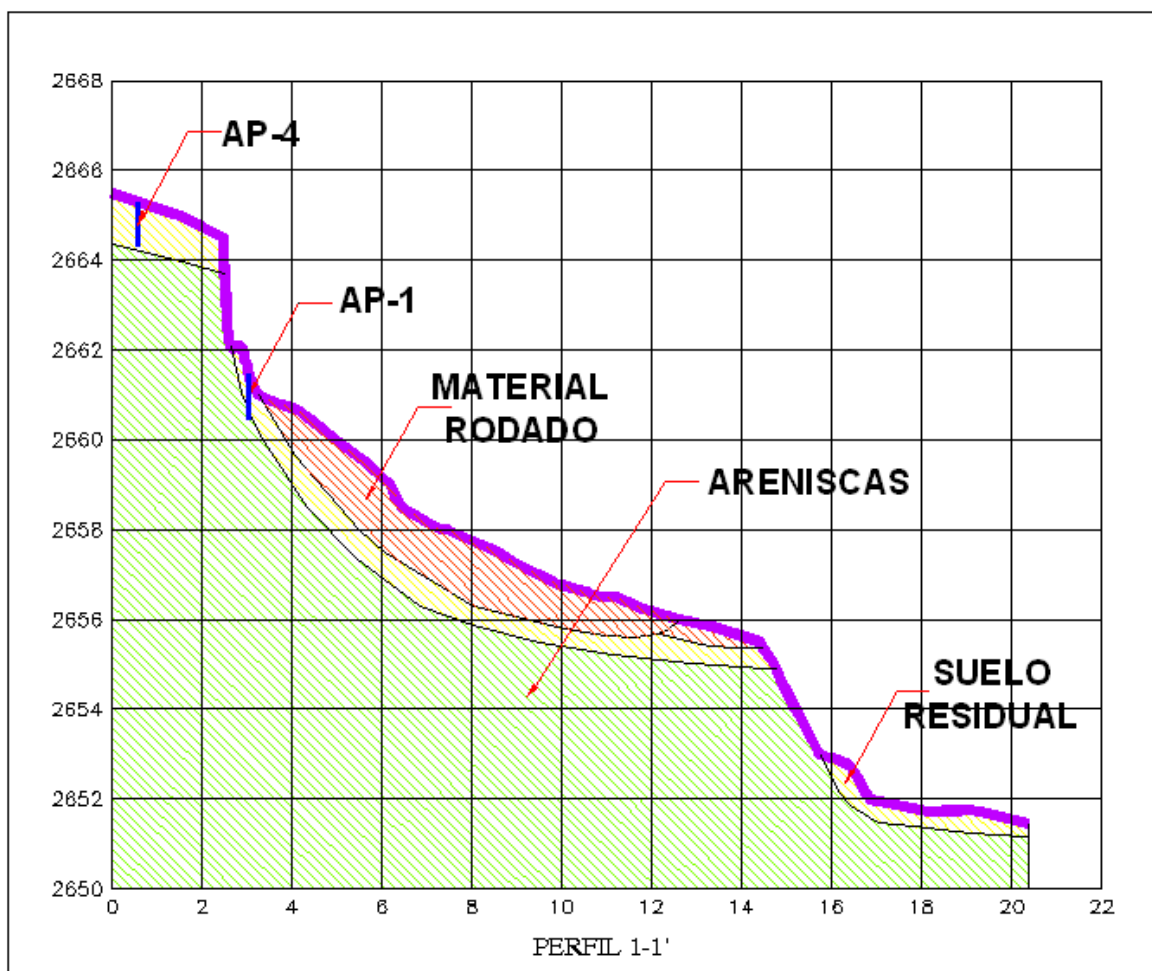
Gráfica 3. Perfil Geotécnico de la zona de estudio

Para el modelo geológico-geotécnico fue definida una sección transversal (Perfil 1-1') en el sector de estudio (Gráfica 3), ubicando la posición de los apiques (AP-1, AP-4), materiales encontrados de acuerdo con los ensayos de laboratorio sobre las muestras alteradas y la descripción correspondiente a la condición geológica local que presenta la zona objeto de estudio.

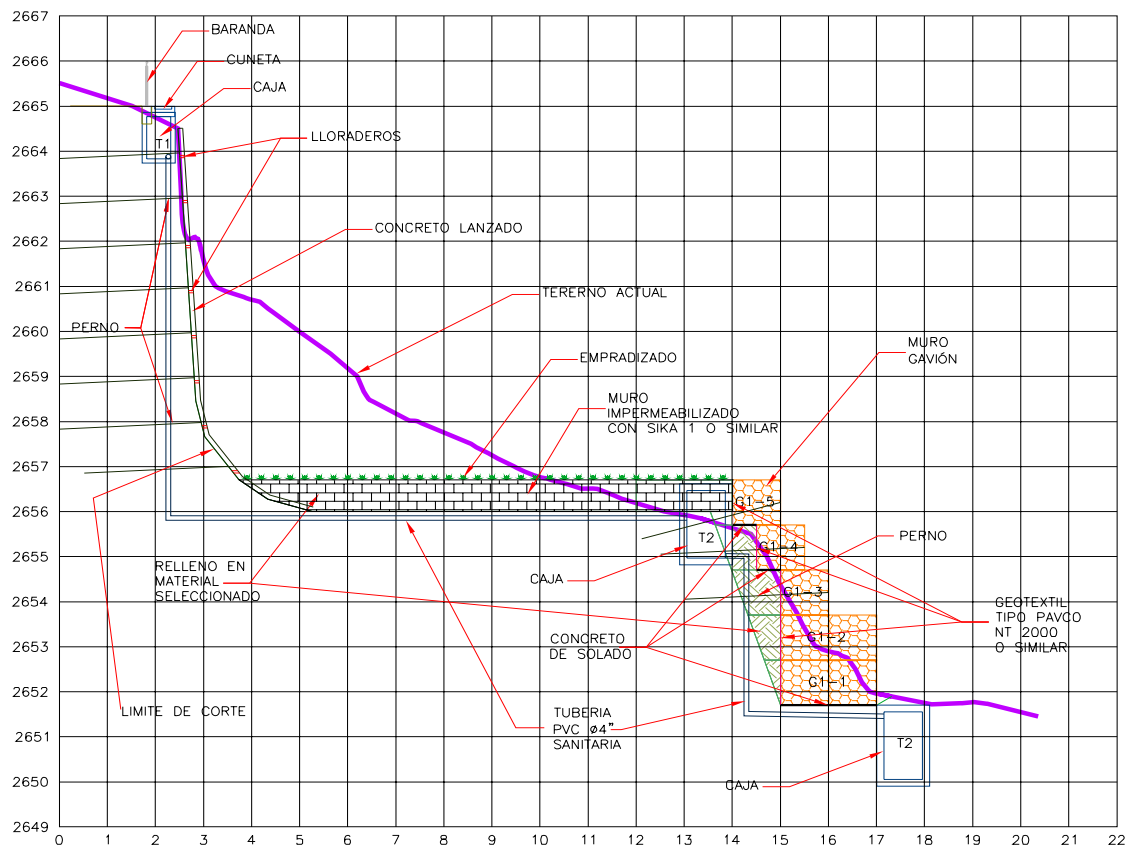
Gráfica 5. Alternativa No.2 (Obras propuestas).

Las obras propuestas para la Alternativa No.2 se presentan en la siguiente Gráfica 5.
