**ELABORACIÓN DE DISEÑOS DE OBRAS, PRESUPUESTOS Y
ESPECIFICACIONES TÉCNICAS EN TRES (3) SITIOS PARA LA
INTERVENCIÓN POR RIESGOS ASOCIADOS A FENÓMENOS DE
REMOCIÓN EN MASA EN LAS LOCALIDADES DE RAFAEL URIBE URIBE
Y CIUDAD BOLÍVAR DE LA CIUDAD DE BOGOTÁ D.C.**

CONTRATO: No. 430 de 2007

**RÍO DE JANEIRO – (SITIO 2)
VOL. 1 INFORME FINAL
ORIGINAL**

AUTORES: GEOCING LIMITADA

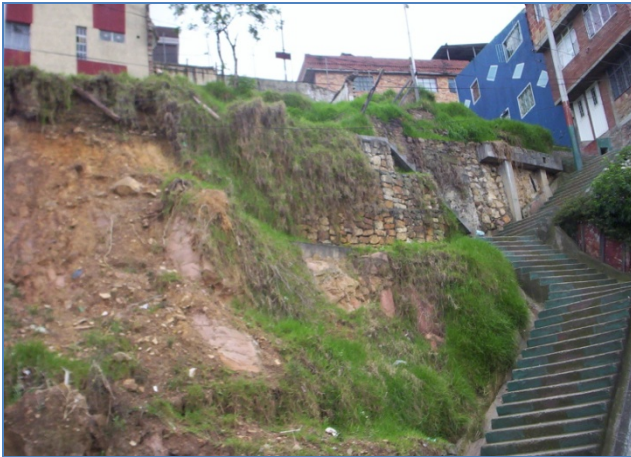
Foto 1, Vista del muro de piedra pegada construido en el costado oriental de la zona de estudio.

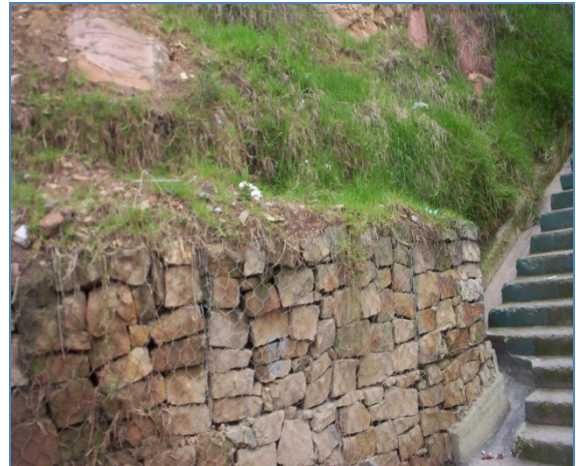
Foto 2. Vista del muro en gaviones construido en la parte inferior, límite de la zona oriental y occidental.

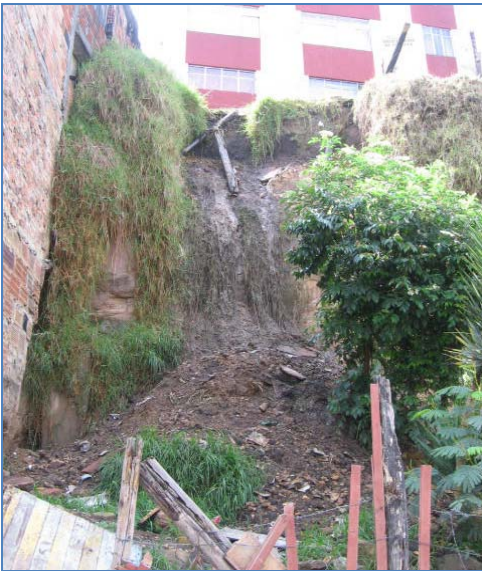
Foto 3. Evento del 1 de noviembre de 2006 – Predio en el que se presentó la falla del talud de corte generando desprendimientos de suelo

La masa deslizada se depositó sobre la vía de la Carrera 17A muy cerca de la Calle 34 Sur y no afectó ninguna vivienda aledaña, sin embargo afectó la transitabilidad de la vía Carrera 17A entre Calles 33B Sur y 34 Sur (ver Foto 5). En la parte alta del talud de corte se emplaza un edificio de apartamentos de cinco niveles ubicado en el predio con nomenclatura Carrera 17 No. 33B – 25, el cual al momento de la visita no mostraba afectación alguna por el proceso de remoción en

masa; sin embargo se puede presentar una afectación de la cimentación del edificio, debido a que la corona del talud puede presentar un desplazamiento retrogresivo. El material que conforma el talud, debido al deslizamiento, sufrió un desconfinamiento lateral importante y exposición a agentes erosivos, que de no ser estabilizados podrían repercutir en un movimiento del terreno de mayor proporción³.

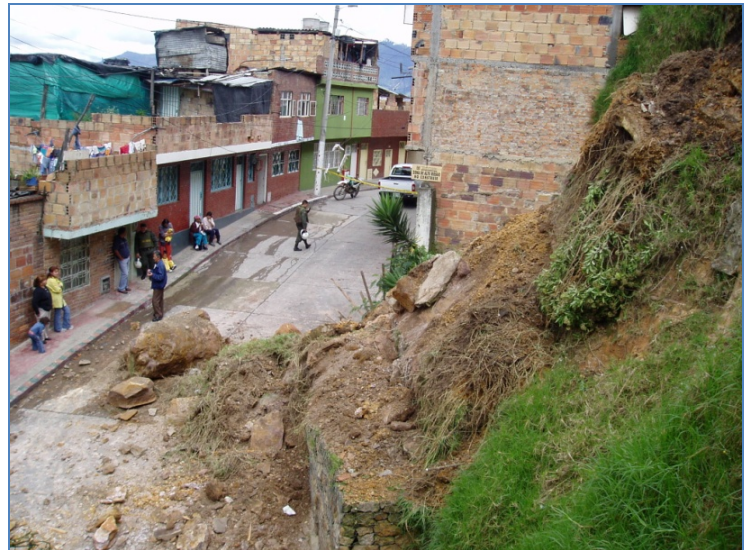
Foto 4. Evento del 18 de noviembre de 2006 – desprendimientos de suelos y bloques desde el talud de corte del predio ubicado en la Carrera 17A No. 33B – 50 Sur del barrio Río de Janeiro El Pesebre.

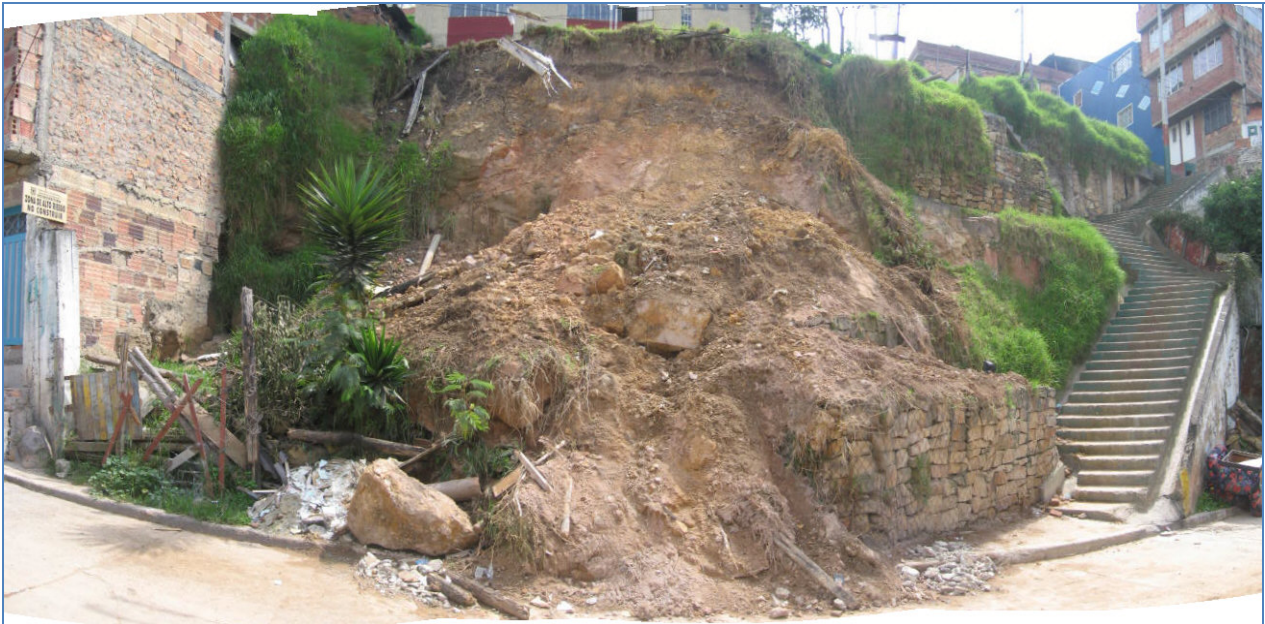
Foto 5. Aspecto del talud el 4 de diciembre de 2006 – Predio de la Carrera 17A No. 33B – 50 Sur en el que se presentó la falla del talud de corte generando desprendimientos de suelo y bloques de roca que afectaron la transitabilidad de la Carrera 17A entre Calles 33B Sur y 34 Sur.

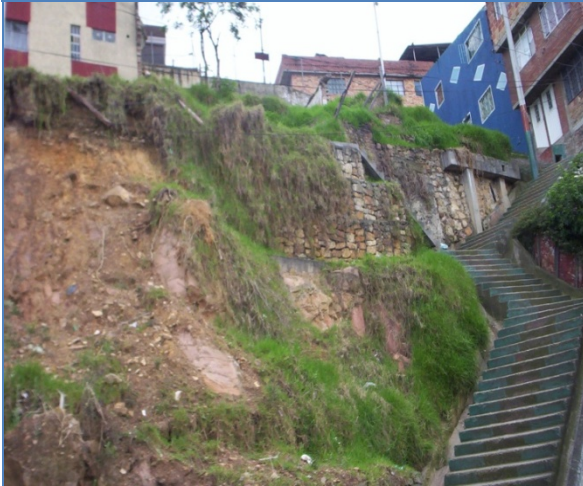
Foto 6. Obras de contención, en el costado oriental conformadas por muros en concreto ciclópeo a media ladera.

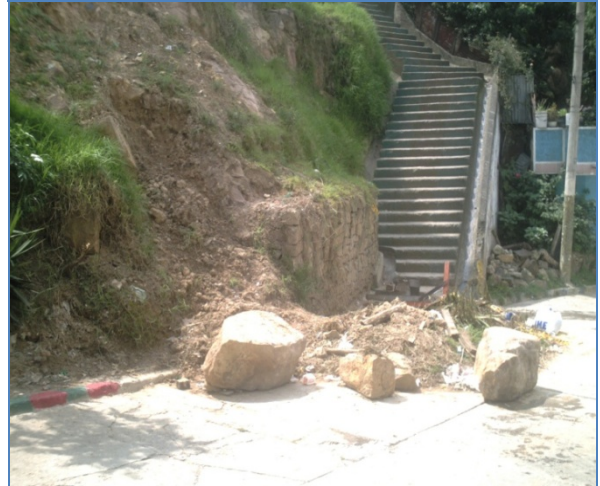
Foto 7. Se ilustra la caída de rocas y detritos a la vía.

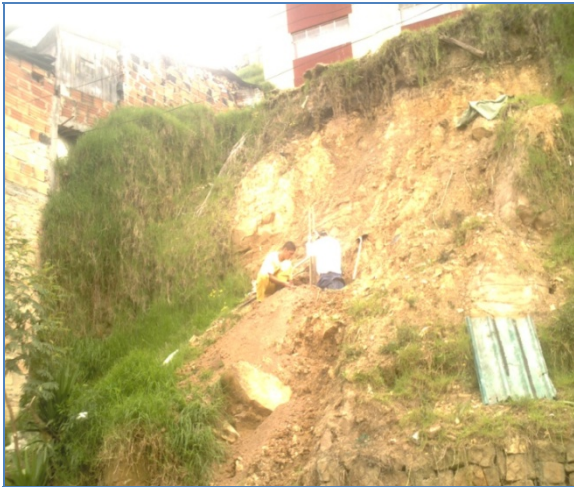
Foto 8. Apique AP-1, realizado en el costado occidental de la zona de estudio.

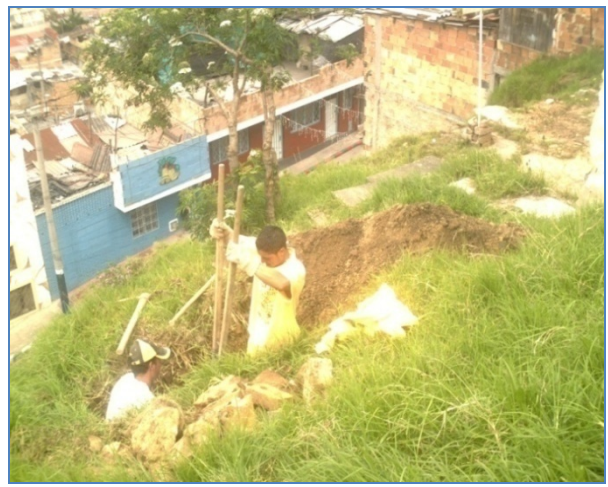
Foto 9. Apique AP-2, realizado en el costado oriental zona de estudio.

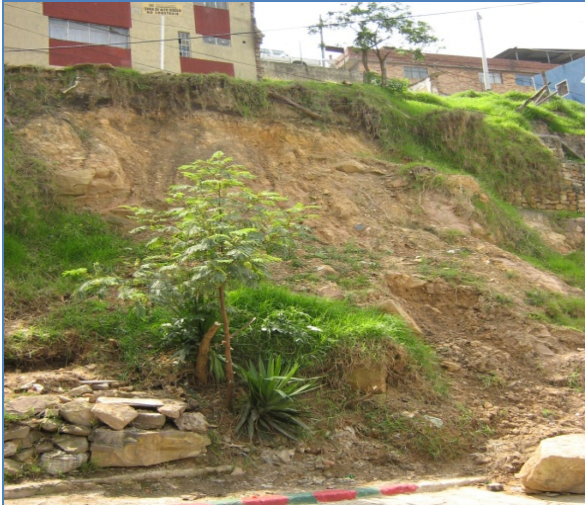
Foto 10. Vista del movimiento de inestabilidad (deslizamientos y desprendimiento de suelos, junto con la caída de rocas y detritos embebidos dentro de la roca meteorizada) reciente ocurrido en el sector oriental de la zona de estudio. Obsérvese en la parte media inferior del escarpe el depósito de coluvión reciente, igualmente afectado por un movimiento más reciente.

Son los materiales resultantes de la ocurrencia de los procesos de inestabilidad recientes (deslizamientos y desprendimiento de suelos, junto con la caída de rocas y detritos embebidos dentro de la roca meteorizada, tal como se puede ver en la Foto 10), y acumulados en la parte inferior del escarpe rocoso ubicado en sector inferior del costado oriental del sitio de estudio. Son materiales matriz-soportados, con fragmentos y esporádicos bloques rocosos de composición arenacea, dentro de una matriz areno-limosa, de color amarillo-anaranjado, muy suelto; su espesor oscila entre 0,5 m y 1,5 m, aproximadamente. Está limitado hacia el sur-occidente por un muro de gaviones y en la parte superior por el lote vació producto de la reubicación dretas del cual se encuentra un edificio de 5 pisos identificado con la nomenclatura urbana Calle 17 No. 33 B – 25 Sur (ver Foto 11).

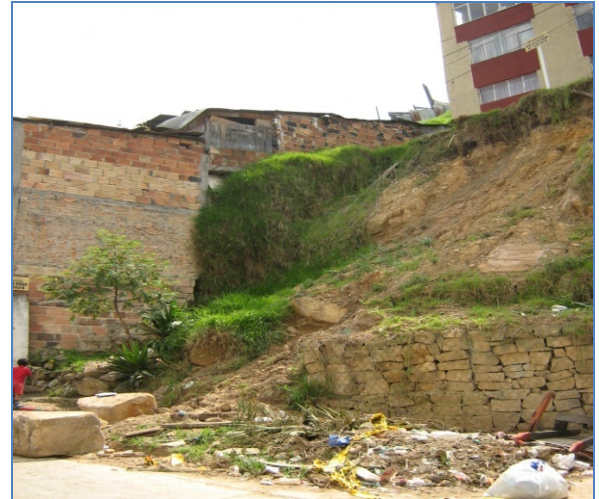
Foto 11. Vista de detalle del deslizamiento. Obsérvese en la parte superior del sitio inestabilizado y a cierta distancia, una construcción de varios pisos; en la parte inferior derecha un muro en gaviones; en la orilla de la vía depósitos de escombros y algunos bloques rocosos.

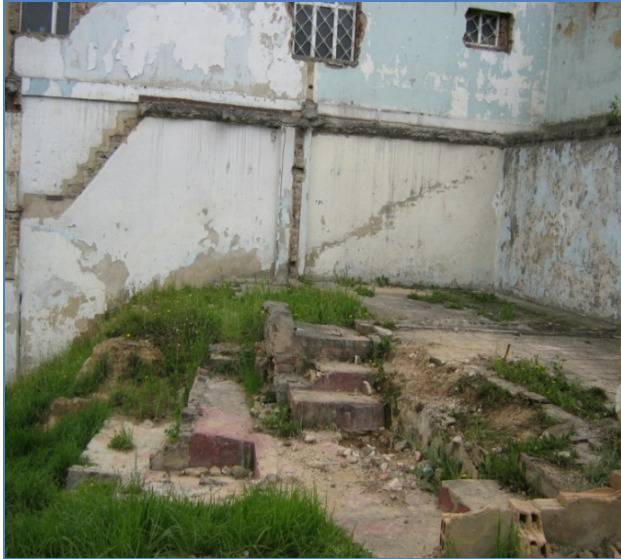
Foto 12. Rellenos antrópicos cartografiados como Sa1, localizados en la parte media del sector oriental.

Los materiales cartografiados como Sa1 (ver Plano **GE183-PL-RJ2-02**), corresponden a materiales de relleno, de escombros y de desechos de construcciones, de composición heterogénea y que cubren sectores muy puntuales del sitio de estudio, localizados en la parte media del sector oriental (ver Foto 12) y en la parte alta del sector occidental (ver Foto 13).

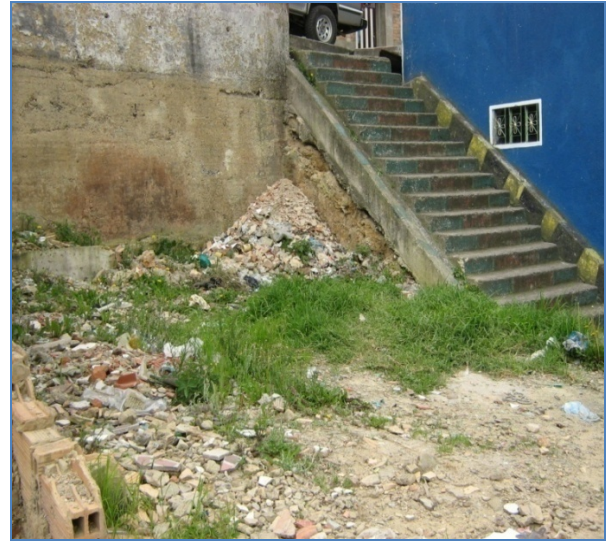
Foto 13. Rellenos antrópicos cartografiados como Sa1, localizados en la parte alta del sector occidental.

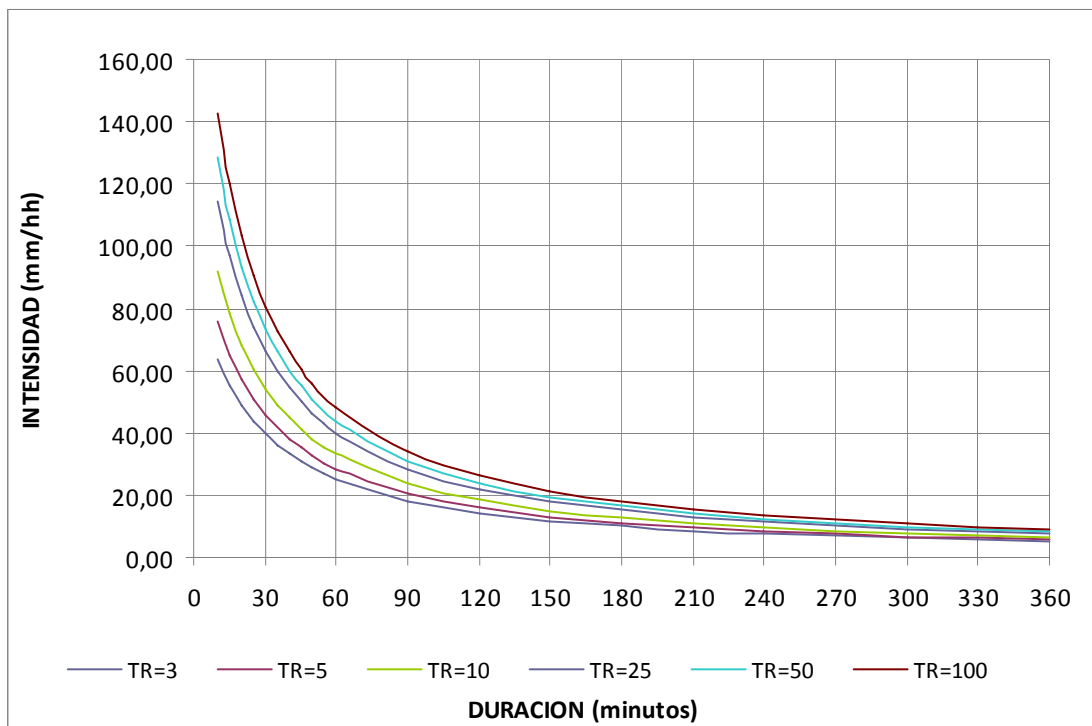
Gráfica 2. Curva Intensidad – Duración – Frecuencia (IDF) para la zona de estudio

Para el análisis de los aguaceros de corta duración, que son los que generan los caudales máximos, se utilizó el informe "Estudio para el Análisis y Caracterización de tormentas en la Sabana de Bogotá", realizado por la firma consultora IRH para la E.A.A.B. - E.S.P (1998), y actualizado por Ingetec (2002). En este estudio se dividió a la ciudad de Bogotá en 7 zonas pluviográficas y, para cada zona se definió una curva IDF característica. El sector de análisis está ubicado en la Zona 3, cuya estación representativa de la ley de frecuencias es Santa Lucia (20052); operada por la Empresa de Acueducto y Alcantarillado de Bogotá, EAAB; la curva IDF característica para esta zona se presentan en la Gráfica 2.

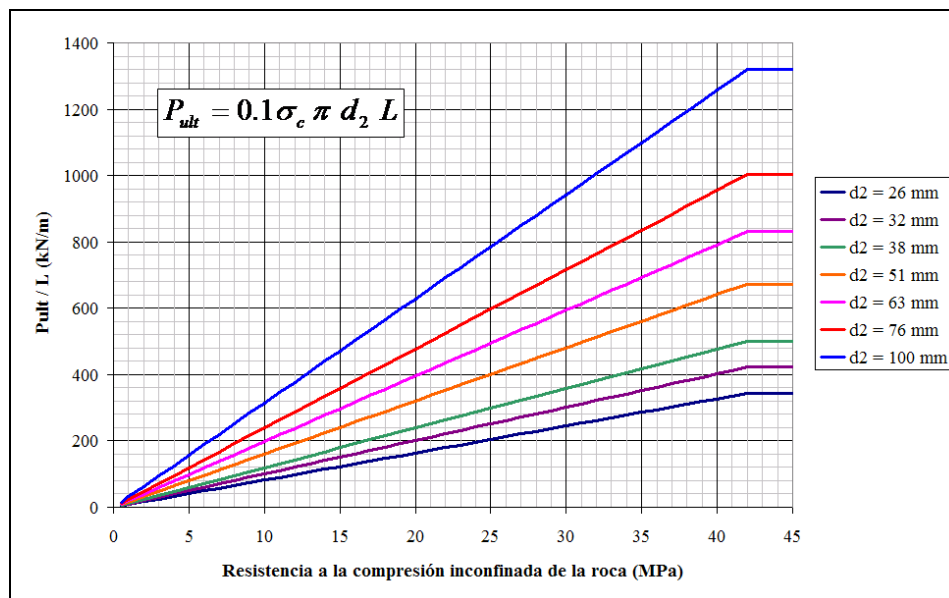
Gráfica 3. Carga última para anclajes y pernos en roca (Littlejohn y Bruce, 1975)

Debido a que no se cuenta con pruebas de carga en pernos o anclajes, para determinar la longitud de empotramiento de estos elementos se utilizó la fórmula empírica propuesta por Littlejohn y Bruce (1975), cuyos resultados se resumen en la Gráfica 3.

Donde d_2 y L son el diámetro y longitud del pilote, respectivamente, y σ_c la resistencia a la compresión confinada de la roca. Para el tipo de roca encontrada
