ELABORACIÓN DE DISEÑOS DE OBRAS, PRESUPUESTOS Y ESPECIFICACIONES
TÉCNICAS EN SITIOS CRÍTICOS DE RIESGO INMINENTE POR REMOCIÓN EN MASA EN LAS
LOCALIDADES DE USME Y SANTA FE DE LA CIUDAD DE BOGOTÁ D.C.
SITIO No. 1: LA FISCALA

RESUMEN

La obra de mitigación consiste en un perfilado de materiales inestables y corte en roca a 75°, para luego colocar una malla triple torsión, taches y mortero cemento con pernos de 6 m de largo separados cada 2 m x 2 m. En la parte superior se debe colocar una cuneta en concreto.

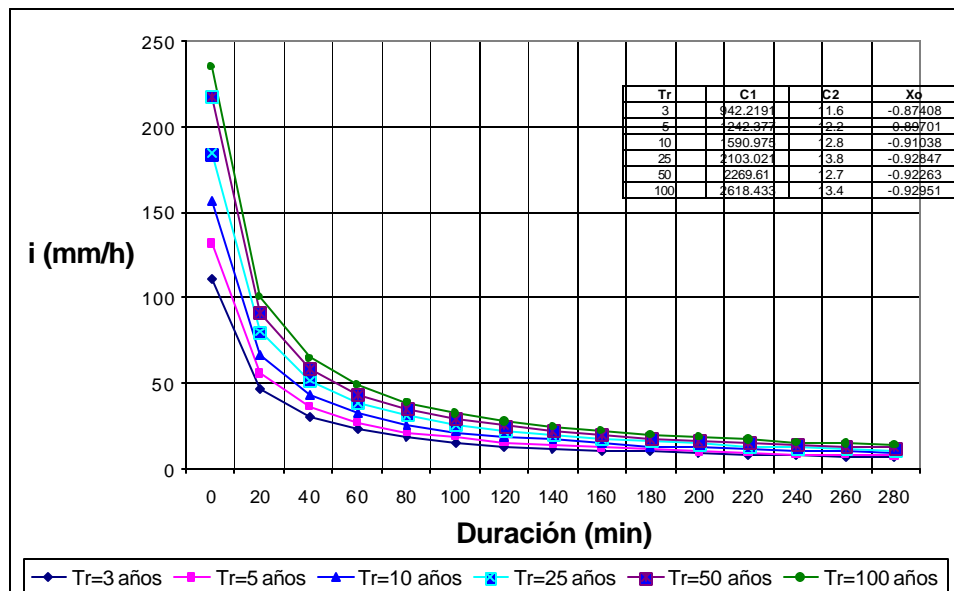
Figura 3-2 Curvas intensidad-Duración-Frecuencia

En la Figura 3-2 se presentan las curvas Intensidad – Duración – Frecuencia para el punto que fueron calculadas a partir de la ecuación [1].

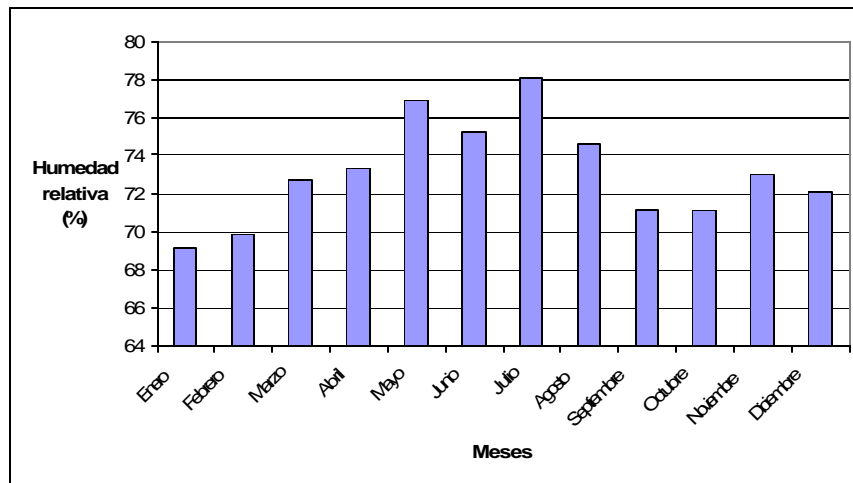
Figura 3-6 Variación de humedad relativa

La Humedad Relativa es casi constante. Muestra una variación máxima del 7,0 % dentro del año. Los meses más secos son enero y febrero con valores de 69,2 y 69,9%, respectivamente. El más húmedo es julio, donde el valor medio alcanza el 78,1%. En la Figura siguiente se representa la variación intra-anual de la humedad relativa y se muestran los valores típicos.

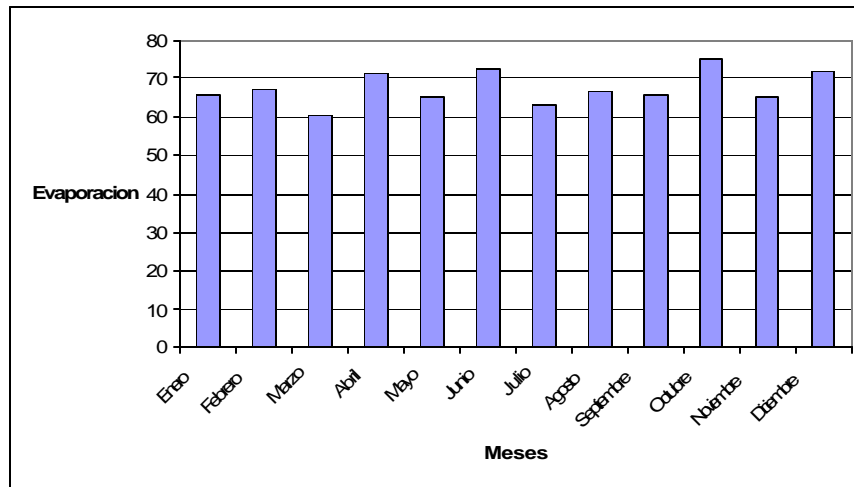
Figura 3-8 Variación evaporación

Los valores de evaporación corresponden a los obtenidos de mediciones directas en tanque, en la estación Doña Juana. Los valores de las lecturas son muy homogéneos presentándose un 10% como máxima variación.

En la Figura siguiente se representa la variación intra-anual de la evaporación y se muestran los valores típicos.

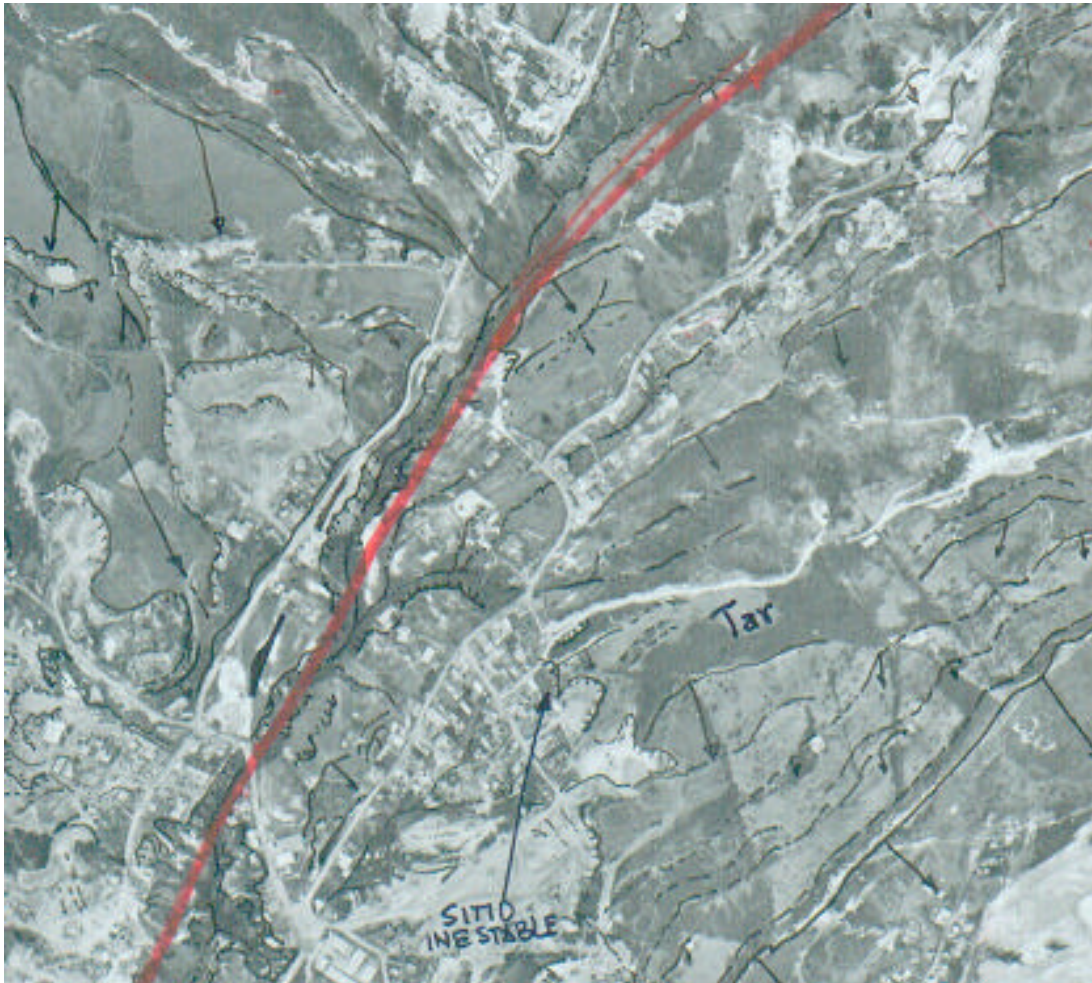
Figura 4-3. Fotografía aérea No 0124 del Vuelo C-1132

El trazo de la falla es neto y muestra un definido contraste entre la orientación de las secuencias de la Formación Usme y Arenisca de la Regadera. El sitio inestable de interés se localiza a unos 300 metros del trazo de la fractura mencionada.

En el sitio de interés se propone la presencia de una fractura inversa o de cabalgamiento con dirección NWW y buzamiento hacia el SWW. Esta situación en particular coincide con la interpretación geológica que se realizó en las fotografías aéreas de los vuelos 1132 y R667, Nos. 124 y 055, respectivamente, véase Figura 4-3 y

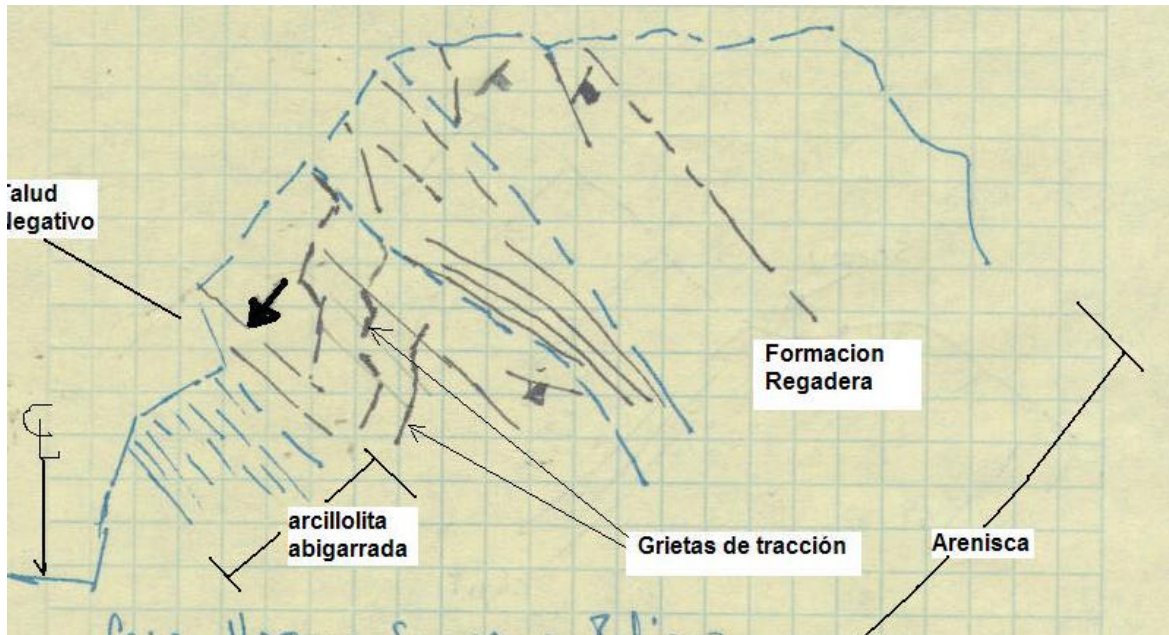
Figura 4-5 Esquema del frente de la cantera abandonada, hoy con inestabilidad.

La meteorización observada en la secuencia de arenisca se reduce a una ligera decoloración cerca a la superficie, y de tonos rojizos hacia profundidad. En el talud inestable, el color rojizo se extiende para toda la masa expuesta prácticamente. En los niveles de arcillolita, la roca expone un mayor desmejoramiento y disgregación del material rocoso. Se aprecia una delgada cubierta de roca fragmentada y fácilmente erosionable.

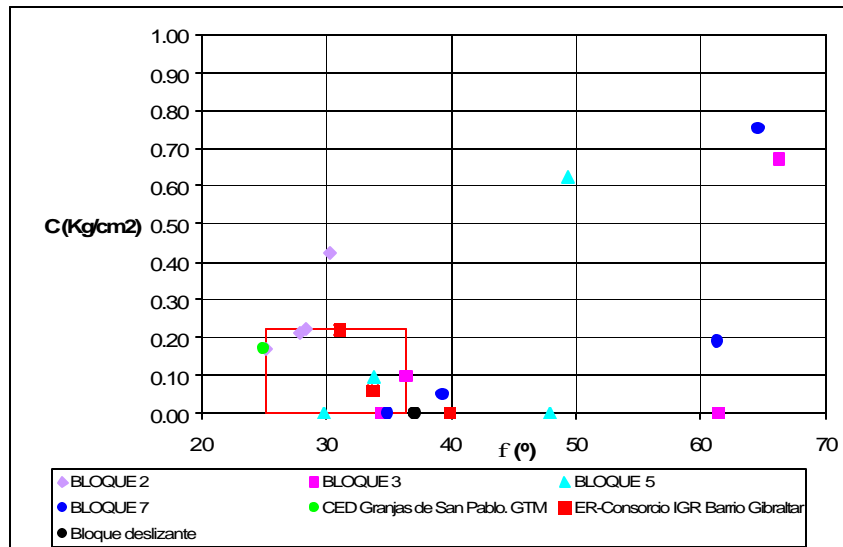
Figura 5-3 Datos de parámetro geomecánicos en discontinuidad

Los resultados totales se presentan en la siguiente figura con la tendencia asumida para el modelo:

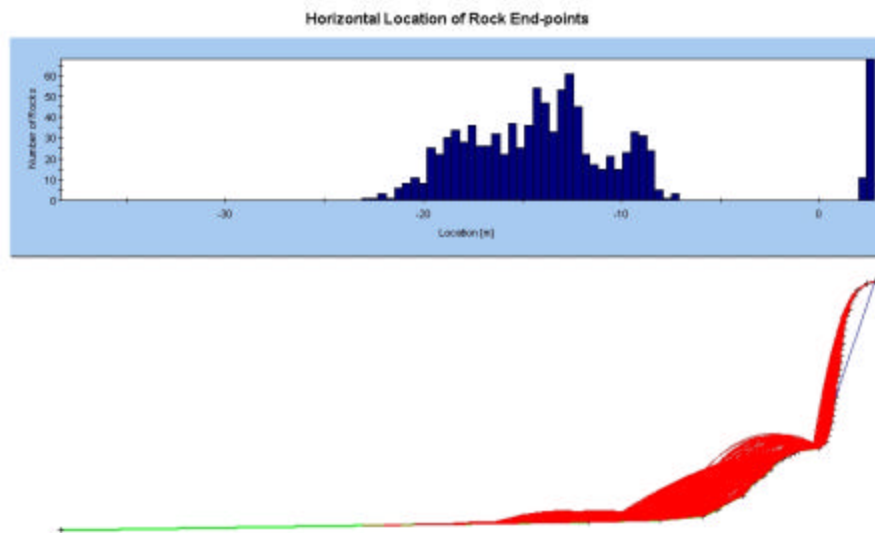
Figura 6-1 Sección 1- 1 geotécnica –Generación de caída de bloques (1.00 m de diámetro)

No obstante, con el fin de que el análisis sea representativo, se hizo un tratamiento estadístico de varios bloques cayendo aleatoriamente desde la corona del talud y/o desde alguna zona dada de la sección, se combinaron dos condiciones iniciales de velocidad, nula y de 1.53 m/s que corresponde a sismo y un bloque de 1.0m.

La velocidad de 1.54 m/s se deduce de acuerdo a la ecuación de movimiento uniformemente acelerado:

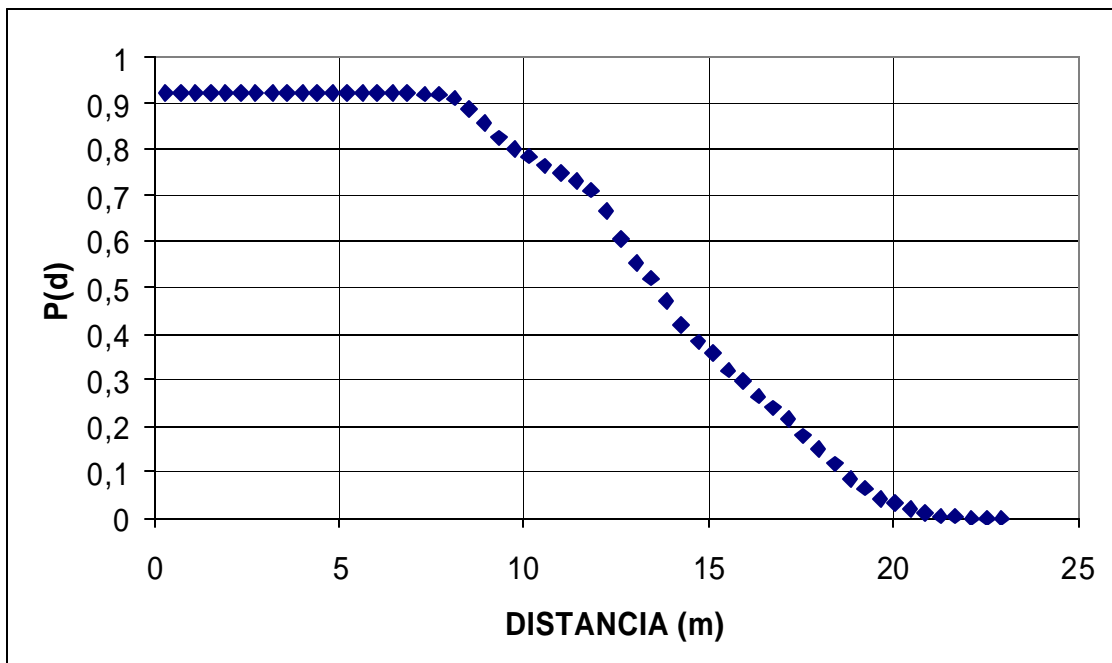
Figura 6-2 Análisis de probabilidad. Talud

Los resultados se tabularon para obtener curva de probabilidad de llegada *Probabilidad de D, vs Distancia a la base del talud*. En la Figura siguiente se presentan los datos obtenidos de distancia de viaje para la sección de estudio

La selección de la distancia con el fin de realizar la sectorización para amenaza se realiza teniendo en cuenta los siguientes rangos:

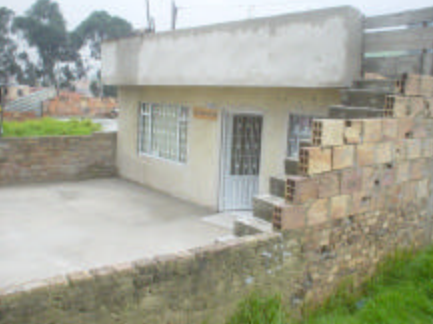
No.	No. De pisos	Dirección	Tipo de estructura	Condición	Clasificación
1	1	Diagonal 65 A sur No. 4-18 Este

Pórtico con columnas de concreto y bloque No. 6	Habitada	B3
2	1	Diagonal 65 A sur No. 5.21 Este Julia Piñeros

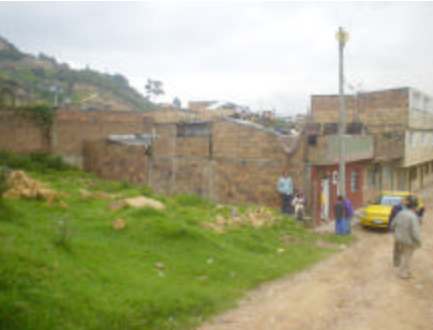
Pórtico con columnas con bloque No. 6. En buen estado. Ha sido afectada por caída de bloques con rompimiento de muros.	Habitada	B3
3	1	Diagonal 65 A sur No. 4-14 Este

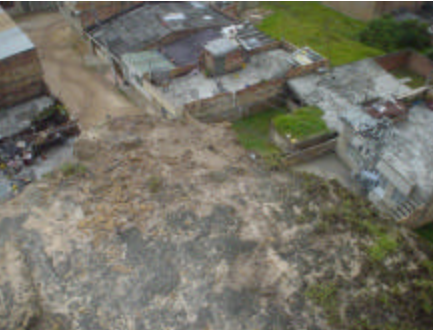
Pórtico con columnas y bloque No. 6. En regular estado. Casa lote.	Abandonada	B2
4	1	Diagonal 65 A Bis Sur No. 4-22 Este Anita Lancheros

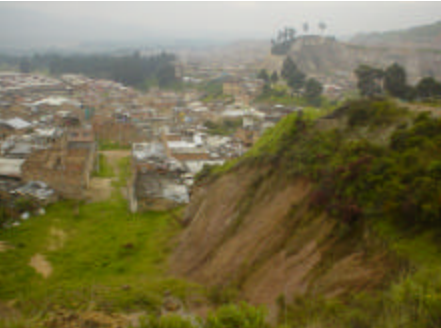
Mampostería sin pórticos. Hacia el patio se ubica el escarpe minero con taludes casi verticales. No le ha ocurrido nada durante los últimos 10 años.	Habitada	B2

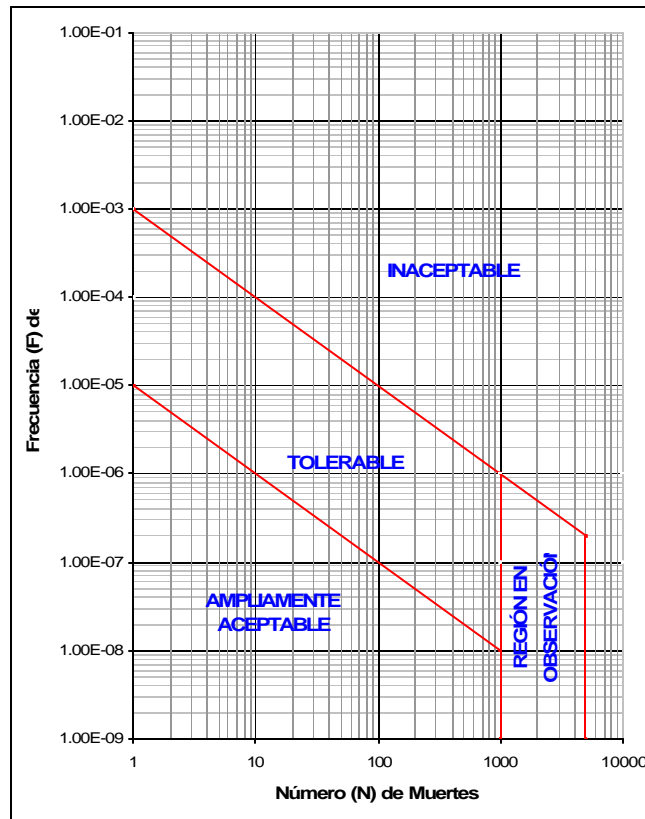
Figura 7-1 Riesgo social tolerable

Esta guía muestra regiones de número de muertes de vidas y la frecuencia del evento anual. Para el análisis se tuvo en cuenta los dos niveles de interpretación para análisis individual o riesgo social.

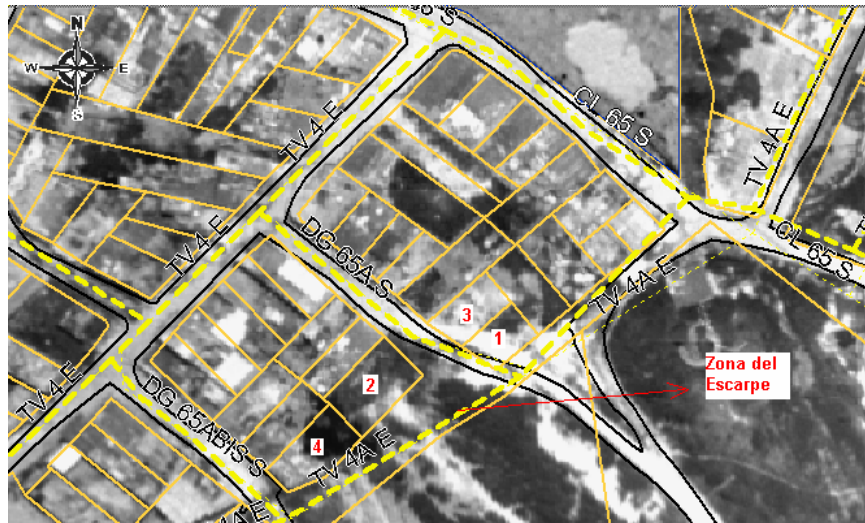
Figura 8-2 Lotes aledaños a la zona de la obra*

Para desarrollar de manera segura la obra es necesario tener en cuenta la protección de las viviendas aledañas a la zona para tener seguridad en el momento del desprendimiento de los bloques. Esto incluye aislamiento de la vía, control de tráfico de peatones y habitantes de viviendas. Dentro del cálculo del presupuesto total de obra se contempla el reasentamiento de la casa No.4 ubicada en la dirección Diagonal 65 A Bis Sur No. 4-22 Este, que pertenece a la señora Anita Lancheros. En al Figura 8-2 se aprecian los lotes aledaños a la zona de la obra.

Los demás lotes (1,2 y 3) que se aprecian en la figura deben ser protegidos durante la construcción de la obra, especialmente en la etapa de desprendimiento de bloques inestables.

El la Tabla 8-4 se pueden apreciar las llaves DACD de cada uno de los predios observados anteriormente, especialmente el lote 4. La zona superior del escarpe tiene llave_DACD 002602114. Parte de este predio será utilizado para reconfigurar la zona. Aun así se encontró un mojón del DAMA en la parte superior que presume que la zona pertenece a un parque. Es necesario por tanto contactar al DAMA para el manejo institucional de la zona.
