EVALUACIÓN DE DAÑOS Y DE LA SEGURIDAD DE EDIFICACIONES DESPUÉS DE UN SISMO

MÓDULO 6 – DILIGENCIAMIENTO DEL FORMULARIO DE INSPECCIÓN

DIRECCIÓN DE PREVENCIÓN Y ATENCIÓN DE EMERGENCIAS DE BOGOTÁ D.C.

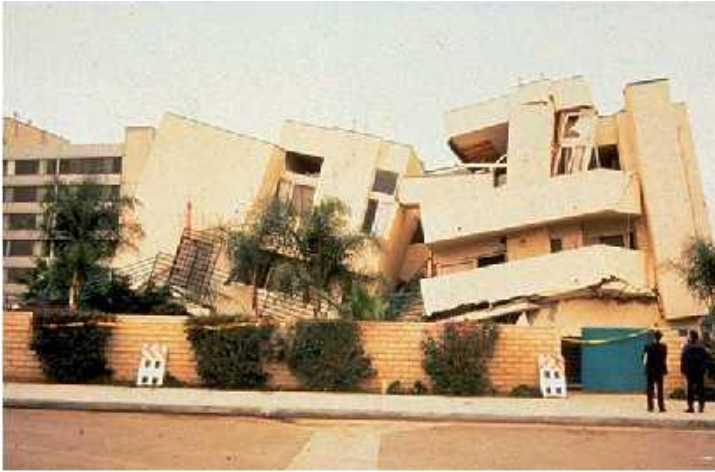
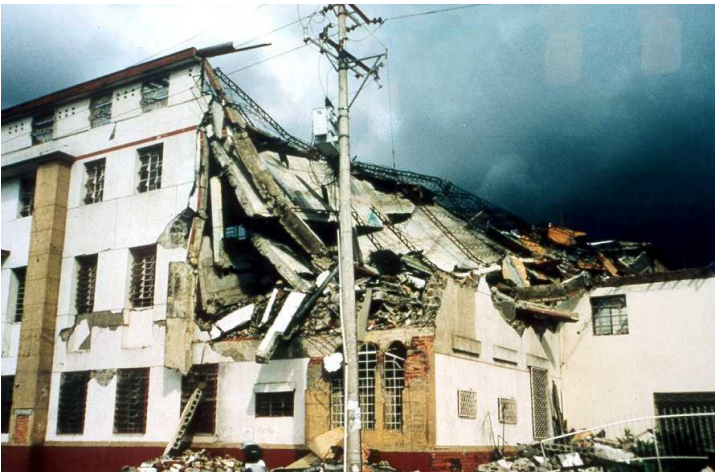
Total

Parcial

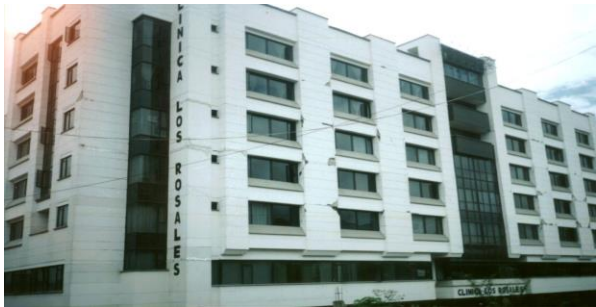
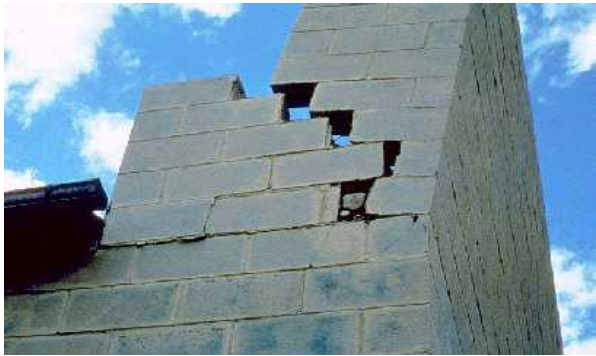
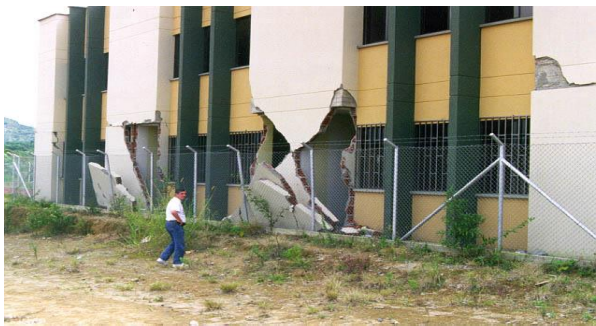
NIVELES DE DAÑO EN MUROS DE FACHADA O ANTEPECHOS

- ❊ **Ninguno / muy leve:** Grietas pequeñas difícilmente visibles con ancho menor a 0.2 mm sobre la superficie del muro.
- ❊ **Leve:** Agrietamiento perceptible a simple vista, con anchos entre 0.2 mm y 1.0 mm sobre la superficie del muro.
- ❊ **Moderado:** Agrietamiento diagonal incipiente. Grietas considerablemente grandes con anchos entre 1.0 mm y 3.0 mm en la superficie del muro.
- ❊ **Fuerte:** Agrietamiento diagonal severo, con anchos de grietas mayores a 3.0 mm y dislocación de piezas de mampostería.
- ❊ **Severo:** Desprendimiento de partes de piezas, aplastamiento local de la mampostería. Desplome o inclinación apreciable del muro.

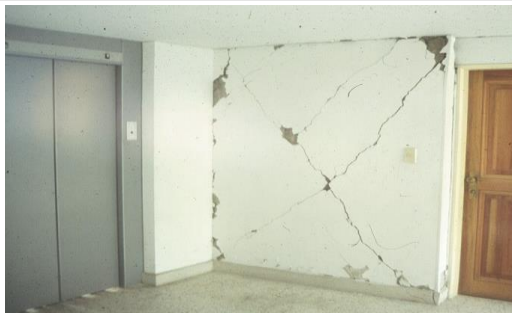
DAÑOS EN MUROS DIVISORIOS

☀ Ninguno / muy Leve: Grietas pequeñas difícilmente visibles con ancho menor a 0.2 mm sobre la superficie del muro.

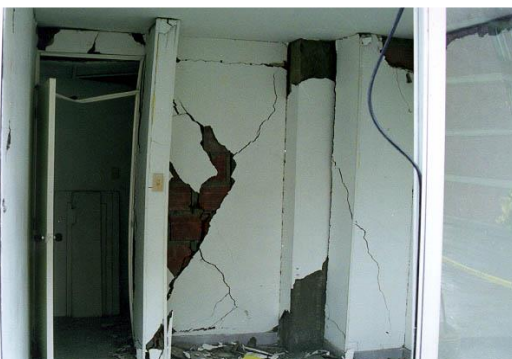
☀ Leve: Agrietamiento perceptible a simple vista, con anchos entre 0.2 mm y 1.0 mm sobre la superficie del muro.

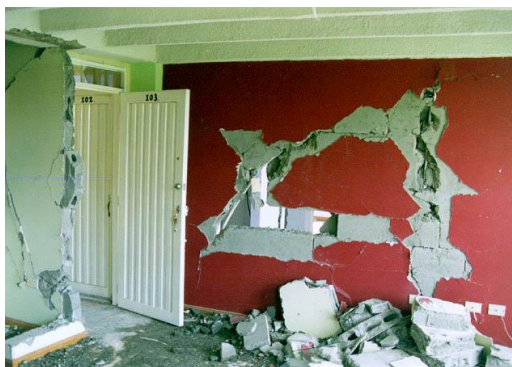
☀ Moderado: Agrietamiento diagonal incipiente. Grietas considerablemente grandes con anchos entre 1.0 mm y 3.0 mm en la superficie del muro.

☀ Fuerte: Agrietamiento diagonal severo, con anchos de grietas mayores a 3.0 mm y dislocación de piezas de mampostería.

☀ Severo: Desprendimiento de partes de piezas, aplastamiento local de la mampostería. Desplome o inclinación apreciable del muro.

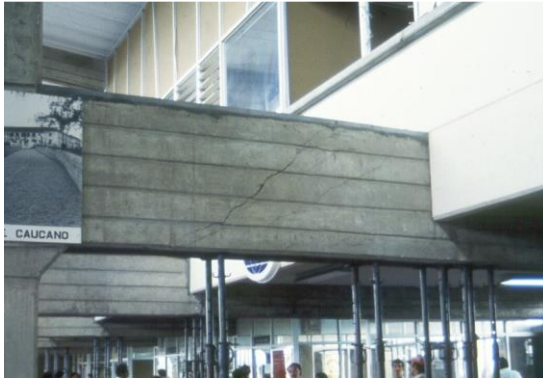
NIVELES DE DAÑO EN ELEMENTOS DE CONCRETO REFORZADO

❊ Ninguno / muy leve: Algunas fisuras de ancho menor a 0.2 mm, casi imperceptibles sobre la superficie del concreto.

❊ Leve: Fisuración perceptible a simple vista, con anchos entre 0.2 mm y 1.0 mm sobre la superficie del concreto.

❊ Moderado: Grietas con anchos entre 1.0 mm y 2.0 mm en la superficie del concreto, pérdida incipiente del recubrimiento.

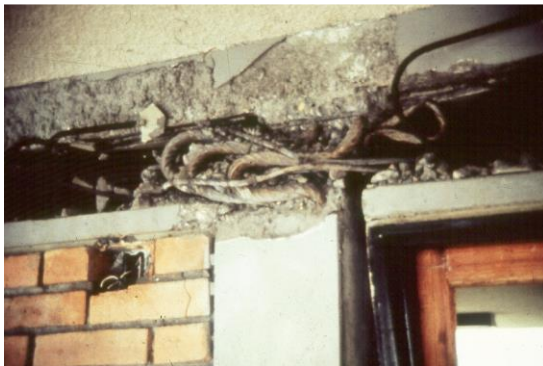
❊ Fuerte: Agrietamiento notable del concreto, pérdida del recubrimiento y exposición de las barras de refuerzo longitudinal.

❊ Severo: Degradación y aplastamiento del concreto, agrietamiento del núcleo y pandeo de las barras de refuerzo longitudinal. Deformaciones e inclinaciones excesivas.

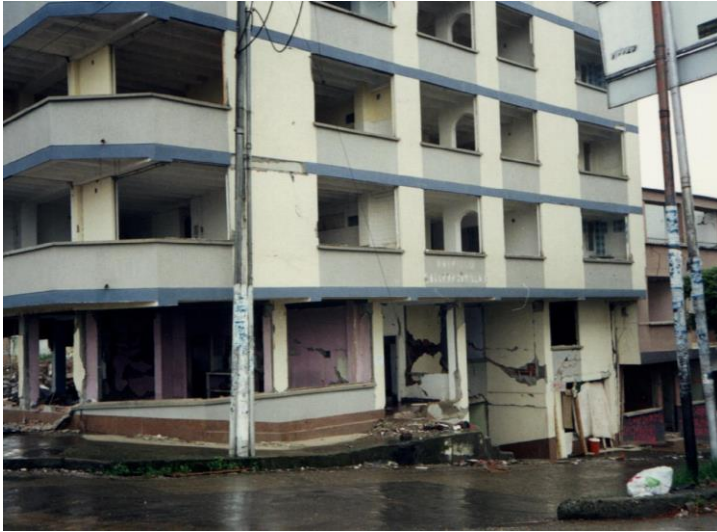
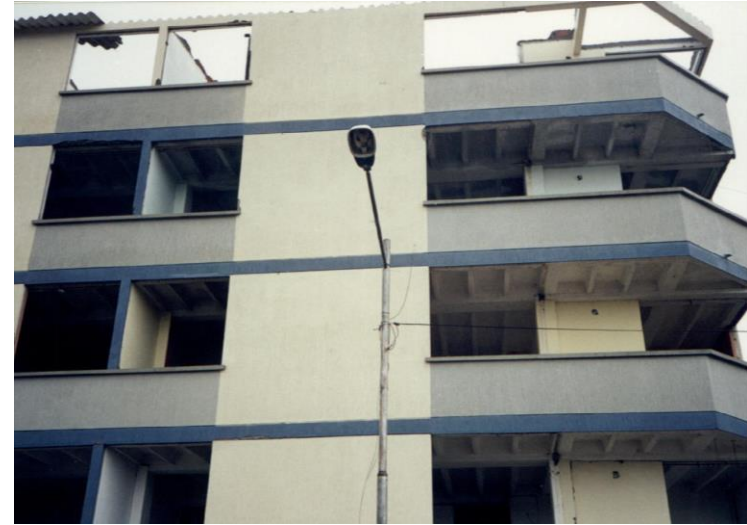
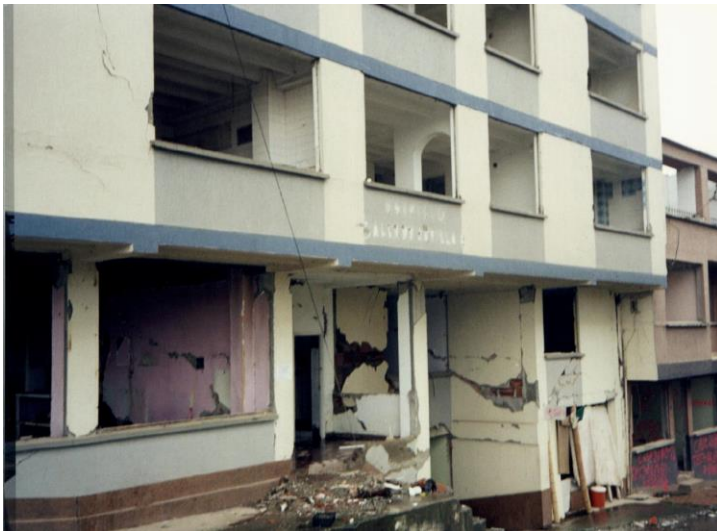
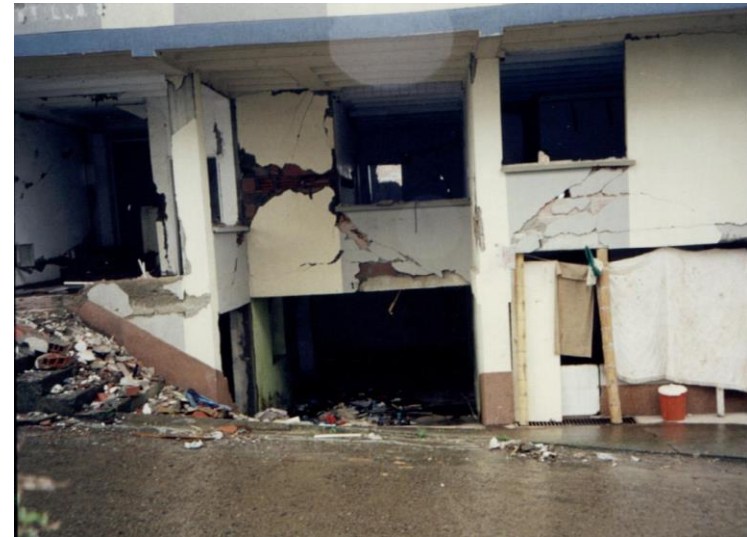
EJEMPLO EDIFICIO A ANALIZAR

Grietas en columnas pero no se observa exposición del refuerzo
Los daños más severos fueron generados por golpeo con la edificación vecina y problemas de columnas cortas.
