EVALUACIÓN DE DAÑOS Y DE LA SEGURIDAD DE EDIFICACIONES DESPUÉS DE UN SISMO

MÓDULO 7 - HERRAMIENTAS INFORMÁTICAS

CAPÍTULO 2 – SISTEMA EXPERTO

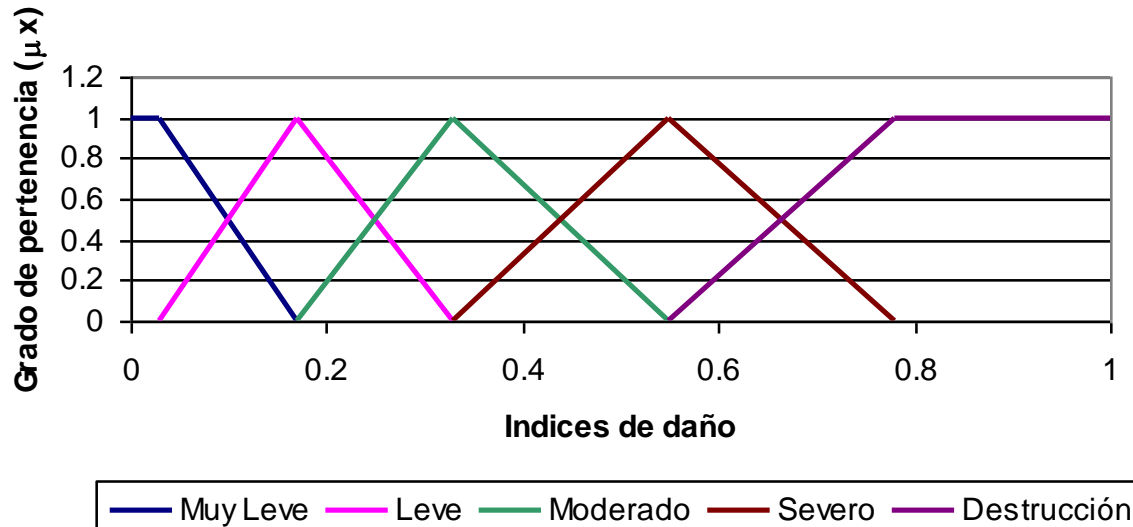
CONJUNTOS DIFUSOS UTILIZADOS

$$D = \frac{\delta_m}{\delta_u} + \frac{\beta}{P_y \delta_u} \int dE$$

$$D = \frac{\delta_m}{\delta_u} + \beta \int \left(\frac{\delta}{\delta_u} \right)^\alpha \frac{dE}{E_c(\delta)}$$

Nivel de daño	Park, Ang y Wen	Propuesto
Muy leve	<0.1	0.07
Leve	0.10-0.25	0.17
Moderado	0.25-0.40	0.33
Severo	0.40-0.80	0.55
Colapso	>0.80	0.76

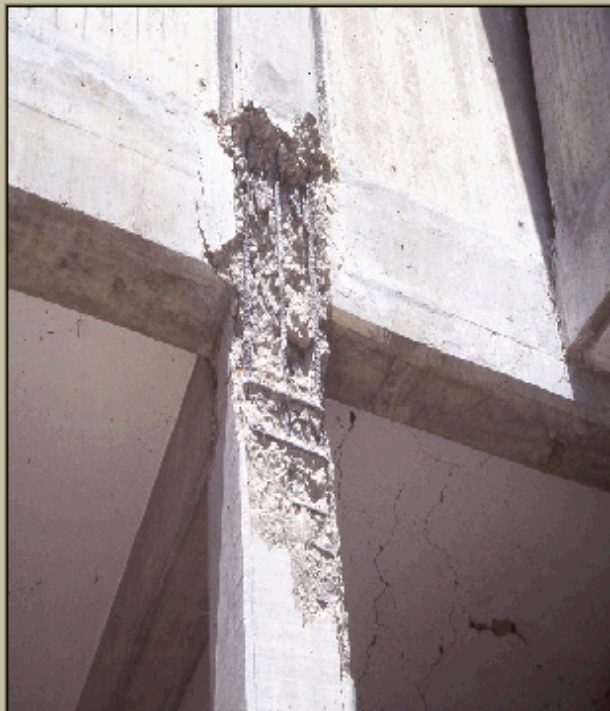
Nivel V

Degradación y aplastamiento del concreto, agrietamiento del núcleo y pandeo de las barras de refuerzo longitudinal. Deformaciones e inclinaciones excesivas.

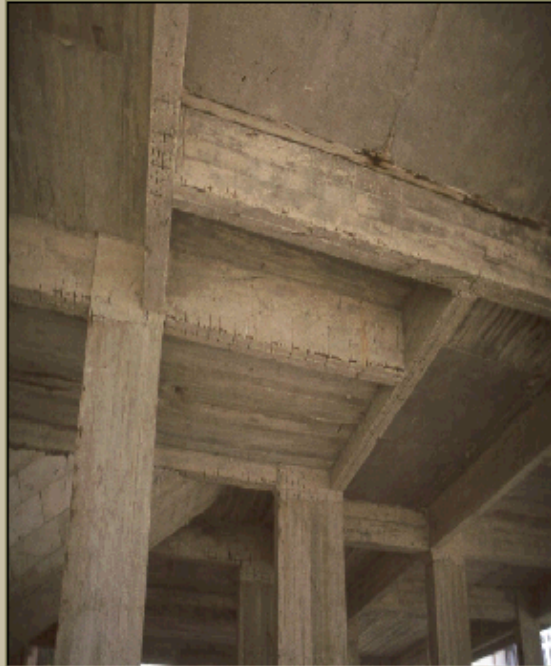
CONFIGURACIÓN ESTRUCTURAL

Se intenta identificar si existe o no redundancia estructural, columnas cortas, excentricidad y continuidad de los elementos estructurales. Todos estos detalles pueden ser indicativos de una buena o mala concepción estructural, la cual en caso de ser deficiente puede contribuir a un mal comportamiento de la edificación en un sismo. Puede ocurrir que un daño en una estructura mal concebida sea más grave de lo que se esperaría. Una mala configuración puede favorecer la falla de los elementos estructurales e incluso el colapso. Algunos ejemplos de una mala configuración son: edificaciones con elementos muy esbeltos en una o sus dos dimensiones, que los porticos no esten correctamente formados, no permitiendo la transmisión de cargas, o que se presente casos como viga fuerte y columna debil.

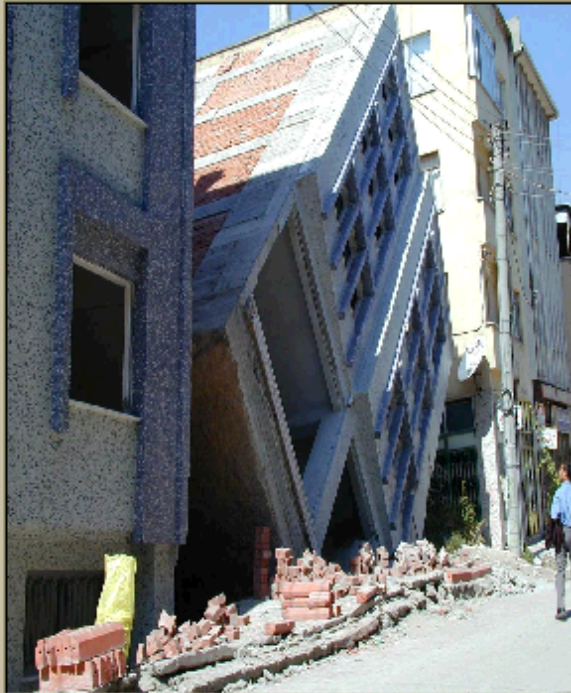
ASENTAMIENTOS, SUBSIDENCIA Y LICUACIÓN

En algunos suelos arenosos saturados y poco consolidados, el sismo puede causar el fenómeno de la licuación. Cuando este fenómeno se presenta el suelo pierde su capacidad de soporte y se pueden presentar asentamientos en las edificaciones. Estos efectos pueden producir daños graves a la edificación. La subsidencia es un desplazamiento hacia abajo que se presenta en el terreno que soporta una construcción. Entre las causas principales que conllevan a este fenómeno se encuentran: tuberías de desagües perforados, ya que los escapes de agua pueden erosionar los cimientos; las obras subterráneas tales como, las minas fuera de uso y el apisonamiento de terraplenes; la vegetación, ya que los árboles robustos absorben el agua del suelo durante los periodos secos; etc.

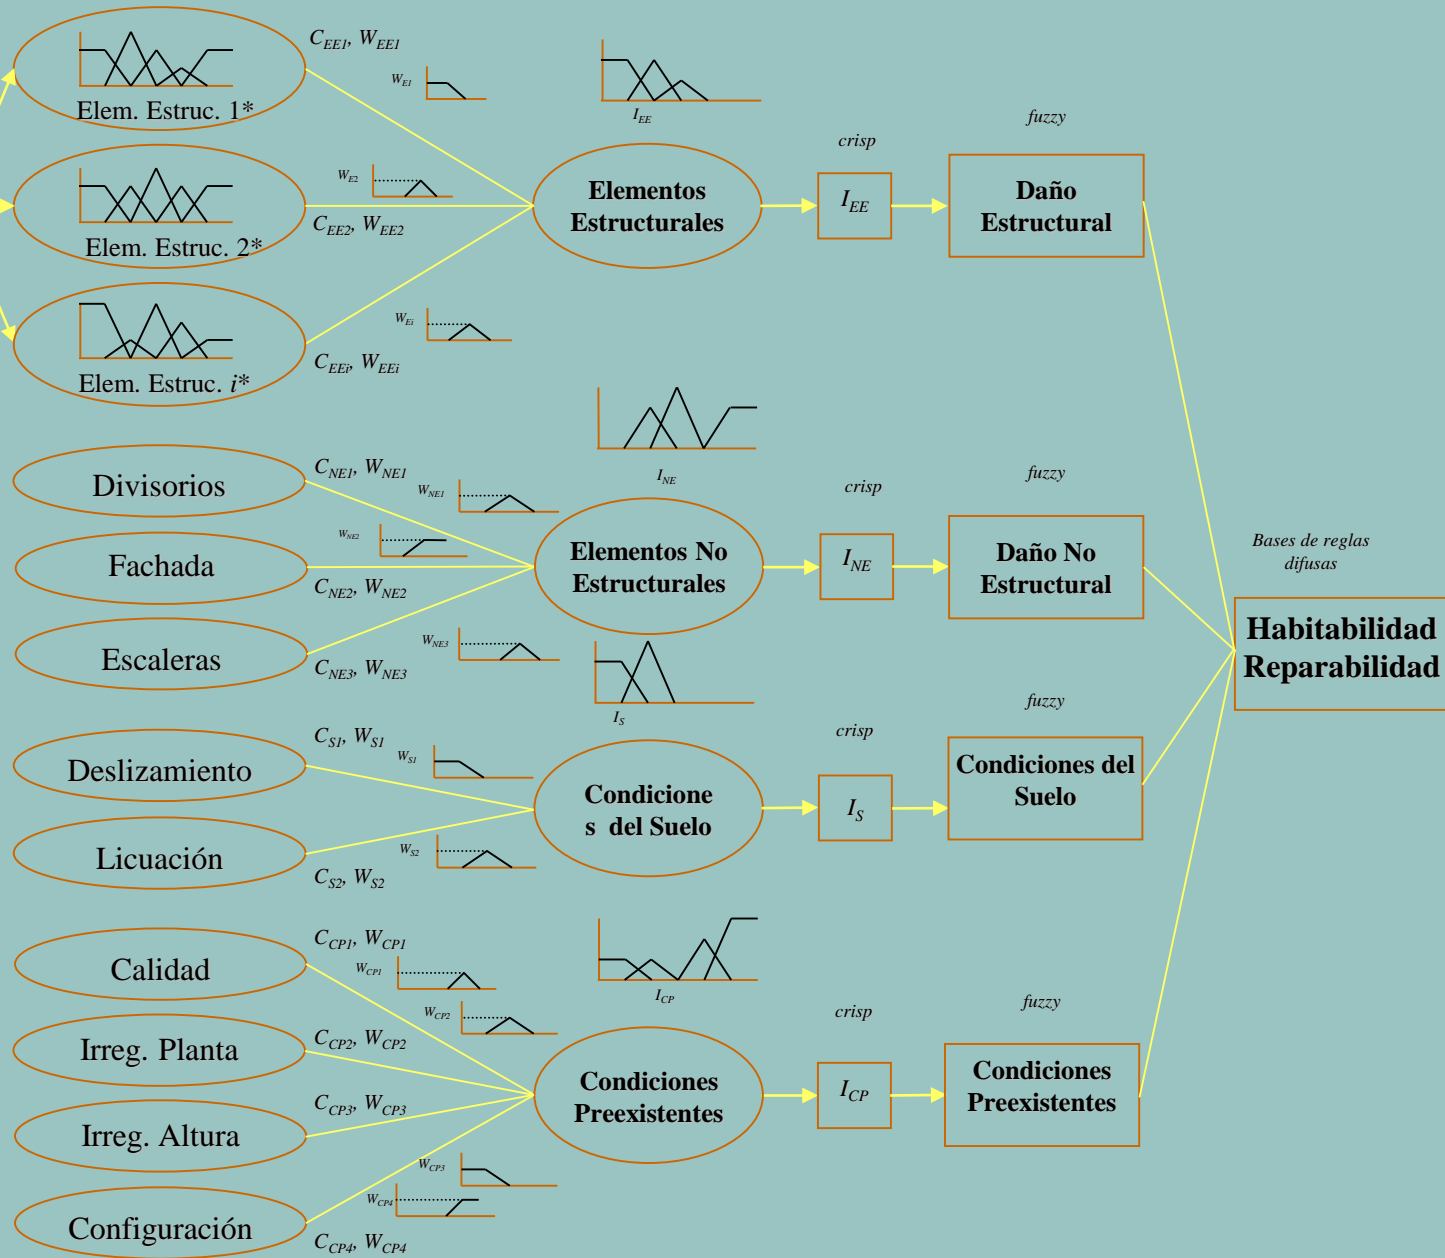
Para los elementos estructurales

* Según el sistema estructural:

<i>Si</i>	<i>y</i>	<i>Daño no estructural</i>	<i>Condiciones del suelo</i>	<i>Condiciones preexistentes</i>
<i>Daño estructural</i>		<i>Daño en el edificio</i>		
<i>Daño en el edificio</i>			<i>Estado global de la edificación y Habitabilidad</i>	
<i>Estado global de la edificación</i>				<i>Reparabilidad</i>
