EVALUACIÓN DE DAÑOS Y DE LA SEGURIDAD DE EDIFICACIONES DESPUÉS DE UN SISMO

MÓDULO 8 - 2 CATÁLOGO DE PATOLOGÍAS CONSTRUCTIVAS ESTRUCTURALES Y NO ESTRUCTURALES

CAPÍTULO 1. CATÁLOGO DE PATOLOGÍAS. CONCRETO Y MAMPOSTERÍA

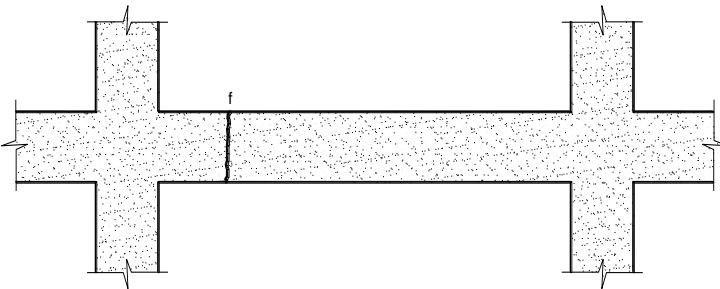
DANO	DESCRIPCION DEL DANO
<u>Ninguno / Muy leve</u>	<p>Criterios:</p> <ul style="list-style-type: none">• Ninguna fisura o fisuras de menos de 0.2 mm de anchura, casi imperceptible• Fisura vertical seccionando generalmente la sección completa• Posición próxima al nudo <p>Apariencia típica:</p>

<p>Diagrama de una viga con una fisura vertical en un nudo. La viga tiene una sección transversal en forma de T. Una línea vertical indica la posición de la fisura en el nudo, que es la zona donde la viga se conecta con una columna.</p>
<u>Leve</u>	<p>Criterios:</p> <ul style="list-style-type: none">• Fisuras con anchuras entre 0.2 mm y 1 mm.• Fisura vertical seccionando la sección completa <p>Apariencia típica: Similar a la anterior pero con fisuras más anchas.</p>

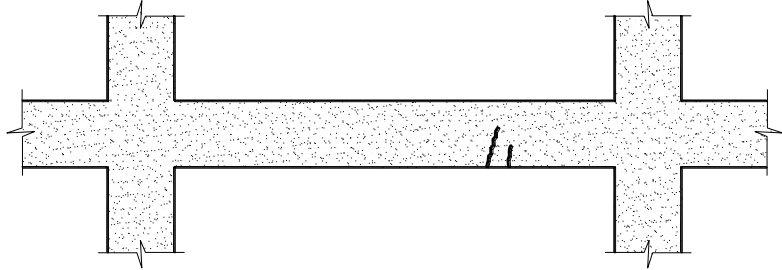
DAÑO	DESCRIPCIÓN DEL DAÑO
<u>Ninguno / Muy leve</u>	<p>Criterios:</p> <ul style="list-style-type: none">• Fisuras verticales o con inclinación leve• En cualquier lugar de la longitud, pero no cerca al nudo.• Ancho variable• Apertura máxima a nivel de la armadura de tracción <p>Apariencia típica:</p>

<u>Leve</u>	<p>Criterios:</p> <ul style="list-style-type: none">• Fisuras con anchuras entre 0.2 mm y 1 mm. <p>Apariencia típica: Similar a la anterior pero con fisuras más anchas.</p>

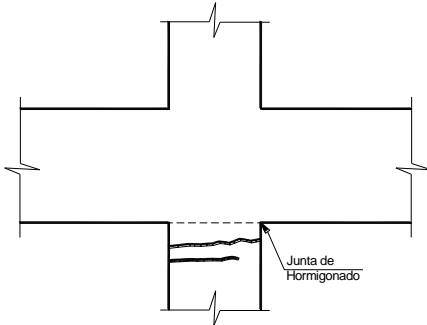
DANO	DESCRIPCION DEL DANO
<u>Ninguno / Muy leve</u>	<p>Criterios:</p> <ul style="list-style-type: none">Fisuras horizontales cercanas al nudo. No necesariamente alrededor de toda la sección.. <p>Apariencia típica:</p>

<u>Leve</u>	<p>Criterios:</p> <ul style="list-style-type: none">Fisuras con anchuras entre 0.2 mm y 1 mm. <p>Apariencia típica:</p> <p>Similar a la anterior pero con fisuras más anchas.</p>

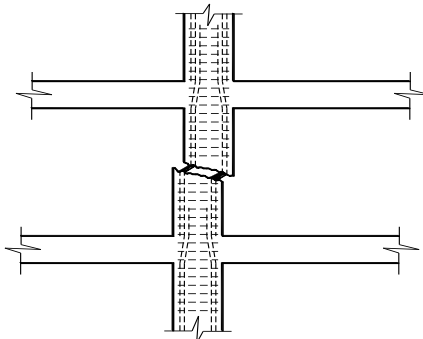
DANO	DESCRIPCION DEL DANO
<u>Fuerte</u>	<p>Criterios:</p> <ul style="list-style-type: none">• Fisuras con anchuras hasta de 6 mm. <p>Apariencia típica:</p>

<u>Severo</u>	<p>Criterios:</p> <ul style="list-style-type: none">• Fisuras con anchuras mayores que 6 mm.• Expulsión de material• Posible pandeo de refuerzo longitudinal. <p>Apariencia típica:</p> <p>Fisuras más anchas, deterioro del concreto y posible apertura o rotura de ganchos de estribos..</p>

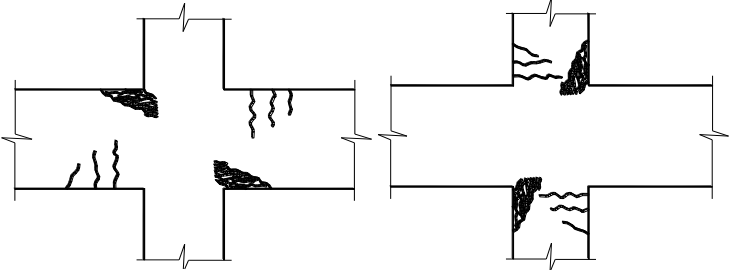
DAÑO	DESCRIPCIÓN DEL DAÑO
<p><u>Ninguno / Muy leve</u></p>	<p>Criterios:</p> <ul style="list-style-type: none"> • Ninguna o fisuras imperceptibles. • Fisuras de flexión paralelas, en caras opuestas del nudo • Fisuración fina o deslaminación del concreto en caras opuestas del nudo. <p>Apariencia típica:</p>

<p><u>Leve</u></p>	<p>Criterios:</p> <ul style="list-style-type: none"> • Fisuras con anchuras entre 0.2 mm y 1 mm. <p>Apariencia típica:</p> <p>Similar a la anterior pero con fisuras más anchas.</p>

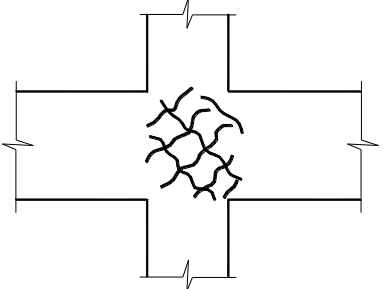
DANO	DESCRIPCION DEL DANO
<u>Ninguno / Muy leve</u>	<p>Criterios:</p> <ul style="list-style-type: none">• Ninguna o fisuras imperceptibles.• Fisuras de ancho variable, en ambas direcciones de las diagonales del nudo. <p>Apariencia típica:</p>

<p>El diagrama muestra un nudo de una columna con un patrón de refuerzo en forma de cruz. En el centro del nudo, se representan fisuras muy finas y casi imperceptibles que se extienden diagonalmente en ambas direcciones.</p>
<u>Leve</u>	<p>Criterios:</p> <ul style="list-style-type: none">• Fisuras con anchuras entre 0.2 mm y 1 mm. <p>Apariencia típica:</p> <p>Similar a la anterior pero con fisuras más anchas.</p>

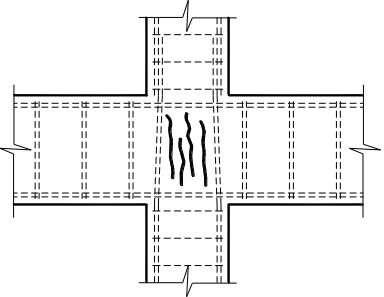
DANO	DESCRIPCION DEL DANO
<u>Ninguno / Muy leve</u>	<p><u>Criterios:</u></p> <ul style="list-style-type: none">• Ninguna o fisuras imperceptibles.• Una o varias paralelas• Dirección paralela a la eje de la columna. <p><u>Apariencia típica:</u></p>

<u>Leve</u>	<p><u>Criterios:</u></p> <ul style="list-style-type: none">• Fisuras con anchuras entre 0.2 mm y 1 mm. <p><u>Apariencia típica:</u></p> <p>Similar a la anterior pero con fisuras más anchas.</p>

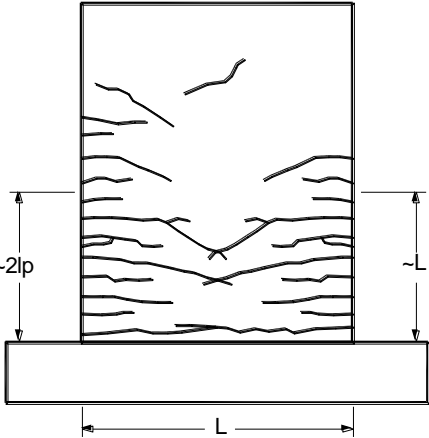
DAÑO	DESCRIPCION DEL DAÑO
<p>Ninguno/ Muy Leve</p>	<p><u>Criterios:</u></p> <ul style="list-style-type: none"> * Ninguna fisura >4mm y * Ninguna fisura de corte >3mm * Sin descascaramiento ni fisuras verticales <p><u>Apariencia Típica:</u></p>

<p>Nota: lp es la longitud de la rótula plástica, aproximadamente igual a $\frac{L}{2}$</p>
<p>Leve</p>	<p><u>Criterios:</u></p> <ul style="list-style-type: none"> * Fisuras <6mm, y * Fisuras de corte <3mm, y * No hay descascaramiento ni fisuras verticales, y * No hay pandeo de refuerzo ni refuerzo fracturado, y * No hay desplazamiento residual significativo <p><u>Apariencia Típica:</u></p> <ul style="list-style-type: none"> * Similar al anterior pero con fisuras mas anchas

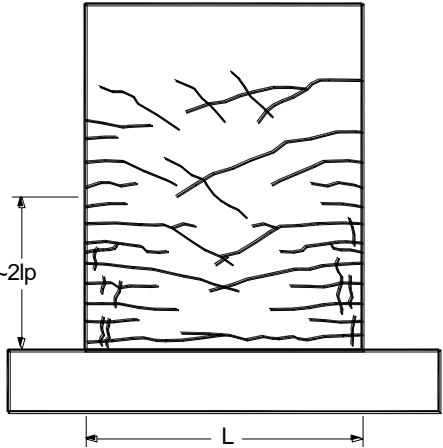
<p><u>Moderado</u></p>	<p><u>Criterios:</u></p> <ul style="list-style-type: none"> * Descascaramiento o fisuras verticales, aparecen en los extremos de la base del muro, en el recubrimiento del concreto, y * No hay refuerzo pandeado ni fracturado, y * No hay desplazamiento residual significativo <p><u>Apariencia Tipica:</u></p> <ul style="list-style-type: none"> * Fisuras <6mm

<p style="text-align: right;">Nota: lp es la longitud de la rótula plástica, aproximadamente igual a $\frac{L}{2}$</p>
<p><u>Fuerte</u></p>	<p><u>No se usa</u></p>
<p><u>Severo</u></p>	<p><u>Criterios:</u></p> <ul style="list-style-type: none"> * Refuerzo fracturado <p><u>Indicaciones Tipicas:</u></p> <ul style="list-style-type: none"> * Fisura de flexión ancha concentrada en una sola grieta * Grandes desplazamientos residuales

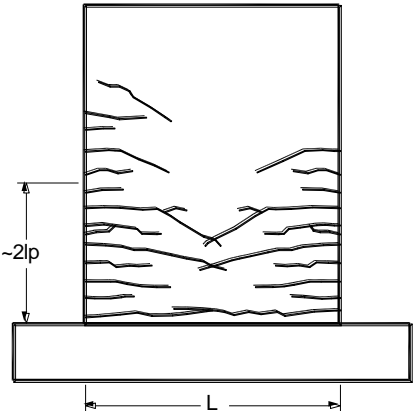
DAÑO	DESCRIPCION DEL DAÑO
<p>Ninguno/ Muy Leve</p>	<p>Criterios:</p> <ul style="list-style-type: none"> * Fisuras de corte <1.5mm, y * Fisuras de flexión <5mm, y * No hay descascaramiento ni fisuras verticales <p>Apariencia Tipica:</p>

<p>Nota: lp es la longitud de la rótula plástica, aproximadamente igual a $\frac{L}{2}$</p>
<p>Moderado</p>	<p>Criterios:</p> <ul style="list-style-type: none"> * Fisuras de corte <3mm, y * Fisuras de flexión <6mm, y * Fisuras de corte >1.5mm ó descascaramiento parcial, el alma o los bordes de la base del muro * No hay refuerzo pandeado o fracturado. * No hay desplazamiento residual significativo <p>Apariencia Tipica:</p> <ul style="list-style-type: none"> * Similar al caso insignificante pero con fisuras mas anchas y un poco de descascaramiento.

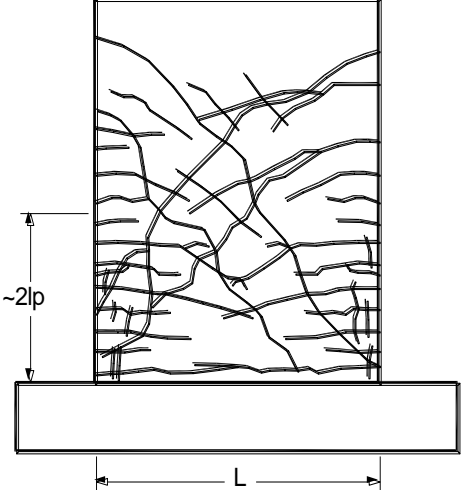
<p><u>Fuerte</u></p>	<p><u>Criterios:</u> * 3mm < Fisuras de corte <9mm</p> <p><u>Apariencia Típica:</u></p>

<p>Nota: lp es la longitud de la rótula plástica, aproximadamente igual a $\frac{L}{2}$</p>
<p><u>Severo</u></p>	<p><u>Criterios:</u> * Refuerzo fracturado</p> <p><u>Indicaciones Típicas:</u></p> <p>* Fisuras de corte anchas, concentrados en una sola grieta</p>

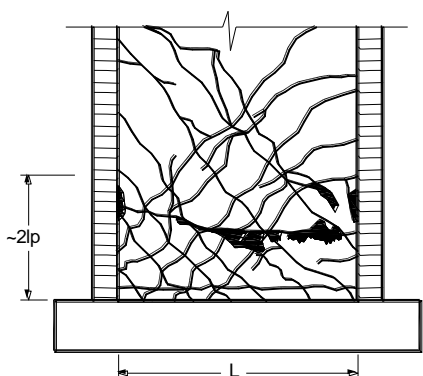
DAÑO	DESCRIPCION DEL DAÑO
Ninguno/ Muy Leve	* Similar al caso anterior
Leve	<p>Criterios:</p> <ul style="list-style-type: none"> * Fisuras de corte <3mm, y * Fisuras de flexión <6mm, y * Descascaramiento parcial en bordes ó fisuras de corte >1.5mm * No hay refuerzo pandeado ni fracturado * No hay desplazamiento residual significativo
Fuerte	<p>Criterios:</p> <ul style="list-style-type: none"> * Descascaramiento significativo, y * No hay refuerzo fracturado <div style="text-align: center;">

<p>Nota: lp es la longitud de la rótula plástica, aproximadamente igual a $\frac{L}{2}$</p> </div>
Severo	<p>Criterios:</p> <ul style="list-style-type: none"> * Gran descascaramiento y vacios en el alma * Desplazamiento residual significativo

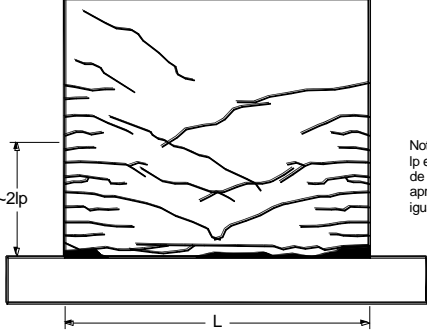
DAÑO	DESCRIPCION DEL DAÑO
Ninguno/ Muy Leve	* Similar al 1AC
Leve	* Similar al 1AC
Moderado	* No se usa
Fuerte	<p><u>Criterios:</u> * Desarrollo de una importante grieta horizontal a lo largo de todo el muro, con alguna degradación del concreto en la grieta, que indica que ha ocurrido un deslizamiento. Es posible que haya también deslizamiento lateral.</p> <p><u>Apariencia Típica:</u></p> <p>* Fisuras <9mm</p>

<p>Nota: lp es la longitud de la rótula plástica, aproximadamente igual a $\frac{L}{2}$</p>
Severo	<p><u>Criterios:</u> * Significante movimiento lateral, fuera del plano de la superficie de deslizamiento.</p>

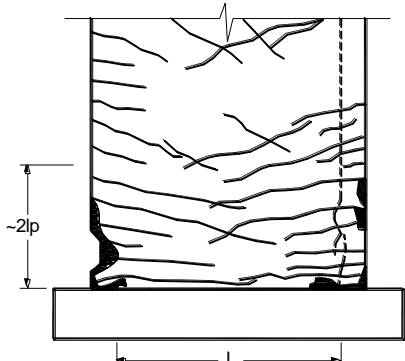
DAÑO	DESCRIPCION DEL DAÑO
Ninguno/ Muy Leve	* Similar al 1AC
Leve	* Similar al 1AC
Moderado	* Similar al 1AC
Fuerte	<p>Criterios:</p> <ul style="list-style-type: none"> * Descascaramiento o fisuras verticales en bordes de zona plástica * Refuerzo vertical de borde se pandea, o se daña severamente el concreto en el borde pero no solo el recubrimiento. <p>Apariencia Típica:</p> <ul style="list-style-type: none"> * Fisuras <9mm

<p>Nota: lp es la longitud de la rótula plástica, aproximadamente igual a $\frac{L}{2}$</p>
Severo	* Similar al 1AC

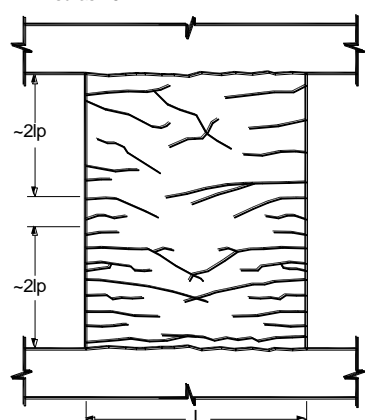
DAÑO	DESCRIPCION DEL DAÑO
<u>Ninguno/ Muy Leve</u>	* Similar al 1AC
<u>Leve</u>	* Similar al 1AC
<u>Moderado</u>	<p><u>Criterios:</u></p> <ul style="list-style-type: none"> * Descascaramiento o fisuras verticales ocurren en los bordes de la zona plástica sólo en el recubrimiento. * No hay refuerzo pandeado o fracturado * No hay desplazamiento residual significativo <p><u>Apariencia Típica:</u></p> <p>* Fisuras <6mm</p>

<p>Nota: lp es la longitud de la rótula plástica, aproximadamente igual a $\frac{L}{2}$</p>
<u>Fuerte</u>	* No se usa
<u>Severo</u>	* Similar al 1AC

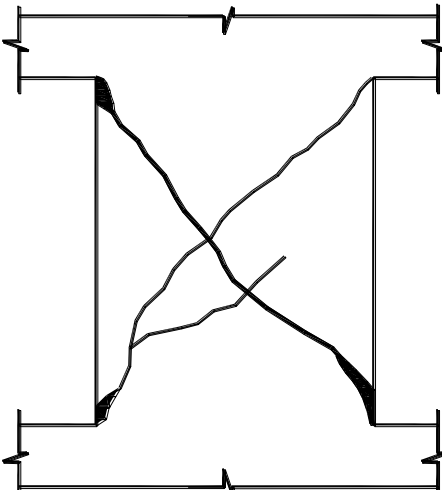
<p><u>Fuerte</u></p>	<p><u>Criterios:</u> * 3mm < fisuras de corte <9mm. Las fisuras se concentran en una o varias grietas</p> <p><u>Apariencia Típica:</u></p>

<p><u>Severo</u></p>	<p><u>Criterios:</u> * Refuerzo fracturado * Fisuras anchas de corte usualmente concentradas en una sola grieta</p>

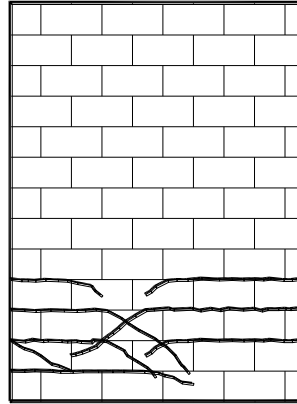
DAÑO	DESCRIPCION DEL DAÑO
Ninguno/ Muy Leve	<p><u>Criterios:</u></p> <ul style="list-style-type: none"> * Fisuras de corte <1.5mm * No hay descascaramiento significativo <p><u>Apariencia Típica:</u></p>

Leve	<p><u>Criterios:</u></p> <ul style="list-style-type: none"> * Fisuras de corte <3mm * No hay descascaramiento significativo, ni fisuras verticales <p><u>Apariencia Típica:</u></p> <ul style="list-style-type: none"> * Similar al anterior, pero con más fisuración y con mayor anchura de fisura

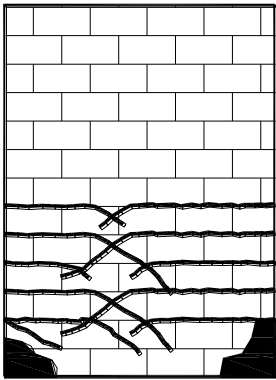
<p><u>Moderado</u></p>	<p><u>Criterios:</u></p> <ul style="list-style-type: none">* Fisuras de corte <3mm* Descascaramiento moderado de caras de unidades ó fisuras de verticales en los bordes* No hay refuerzo pandeado ni fracturado* No hay desplazamiento residual significativo <p><u>Apariencia Típica:</u></p> <ul style="list-style-type: none">* Similar a Leve pero con más fisuras y mayor anchura de fisuras
<p><u>Severo</u></p>	<p><u>Criterios:</u></p> <ul style="list-style-type: none">* Refuerzo fracturado <p><u>Indicaciones Típicas:</u></p> <ul style="list-style-type: none">* Fisuras anchas de flexión (>3mm)* Grandes desplazamientos residuales* Aplastamiento o descascaramiento generalizado* Refuerzo visiblemente pandeado o fracturado

<p>El diagrama muestra un muro de ladrillo con un refuerzo horizontal. Se observan fisuras de flexión que atraviesan el muro y el refuerzo, indicando un estado severo de deterioro.</p>

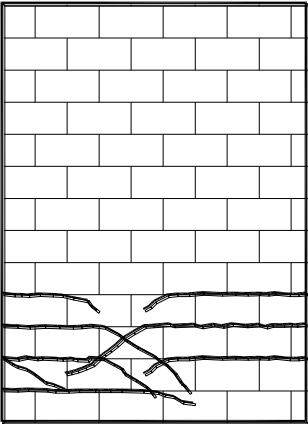
DAÑO	DESCRIPCION DEL DAÑO
Ninguno/ <u>Muy Leve</u>	<p><u>Criterios:</u></p> <ul style="list-style-type: none"> * Fisuras <1.5mm, y * No hay descascaramiento significativo <p><u>Apariencia Tipica:</u></p>

<u>Leve</u>	<p><u>Criterios:</u></p> <ul style="list-style-type: none"> * Fisuras <3mm, y * No hay descascaramiento significativo, ni fisuras verticales <p><u>Apariencia Tipica:</u></p> <ul style="list-style-type: none"> * Similar al anterior, pero con más y mayores fisuras

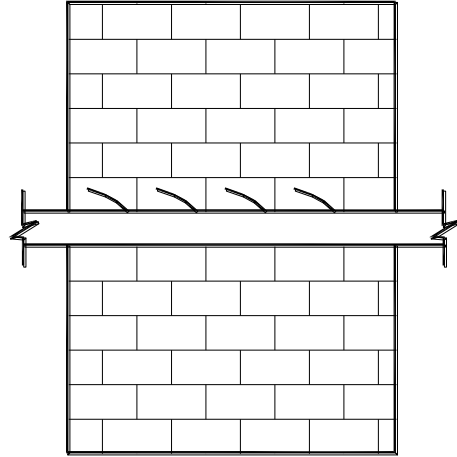
DAÑO	DESCRIPCION DEL DAÑO
<u>Ninguno/ Muy Leve</u>	* Similar a 1AM
<u>Leve</u>	Apariencia Típica: * Similar a 1AM, 1BM, y:

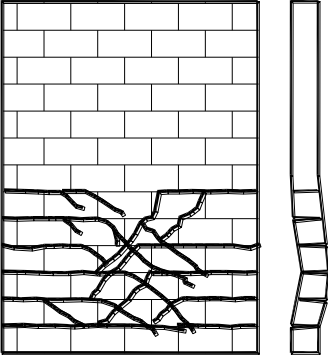
DAÑO	DESCRIPCION DEL DAÑO
<u>Ninguno/ Muy Leve</u>	* Similar a 1AM
<u>Leve</u>	* Similar a 1AM
<u>Moderado</u>	* Similar a 1AM
<u>Fuerte</u>	<p><u>Apariencia Típica:</u></p>

<u>Severo</u>	<p><u>Criterios:</u></p> <ul style="list-style-type: none">* Extremo de compresión o todo el muro se pandea* Refuerzo fracturado* Fisuración ancha de flexión* Unidades desplazadas lateralmente* Aplastamiento o descascamiento localizado

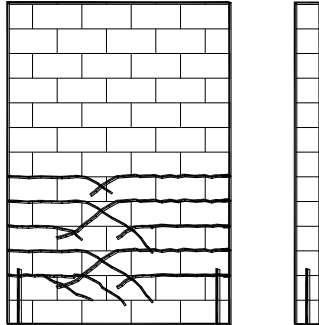
DAÑO	DESCRIPCION DEL DAÑO
Ninguno/ Muy Leve	* Similar a 1AM ó 1BM
Leve	* Similar a 1AM ó 1BM
Moderado	<p><u>Criterios:</u> * Fisuras verticales en el borde y en la base</p> <p><u>Apariencia Típica:</u></p>

Severo	<p><u>Criterios:</u></p> <ul style="list-style-type: none"> * Se parten las caras de las unidades en el borde del muro * Aplastamiento y delaminación de caras de unidades <p><u>Apariencia Típica:</u></p> <ul style="list-style-type: none"> * Ancha fisuración de flexión o unidades aplastadas en base del muro * Mortero pulverizado en la base - evidencia de balanceo

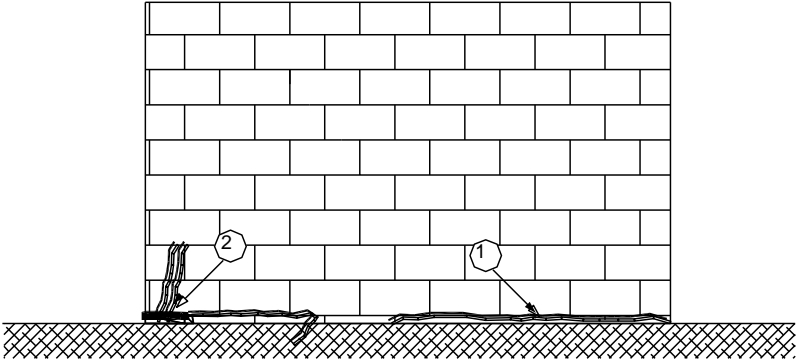
DAÑO	DESCRIPCION DEL DAÑO
<p><u>Ninguno/ Muy Leve</u></p>	<p><u>Criterios:</u></p> <ol style="list-style-type: none">1) Fisuras horizontales muy delgadas en borde a tracción2) Posible fisuración diagonal y descascaramiento menor en borde a compresión <p><u>Apariencia Típica:</u></p>

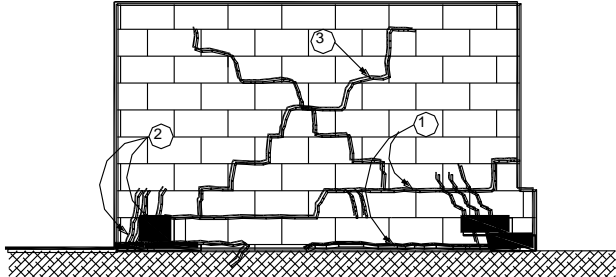
DAÑO	DESCRIPCION DEL DAÑO
Fuerte	<p><u>Criterios:</u></p> <ol style="list-style-type: none"> 1) Grietas en las juntas horizontales cerca de la base del muro, similar a moderado, pero anchura de hasta 12mm 2) Posible fisuración diagonal y descascaramiento en el borde a compresión. Las fisuras se extienden hacia arriba varias hiladas 3) Igual que moderado, pero con fisuras hasta de 12mm <p><u>Apariencia Típica:</u></p>

Severo	<p><u>Criterios:</u></p> <ul style="list-style-type: none"> * La capacidad de carga vertical se disminuye <p><u>Indicaciones Típicas:</u></p> <ul style="list-style-type: none"> * La fisuración en escalera es muy pronunciada. Las unidades se deslizan de su apoyo inferior * Borde inferior comienza a desintegrarse * El desplazamiento residual es tan grande, que las unidades del borde están por caerse.

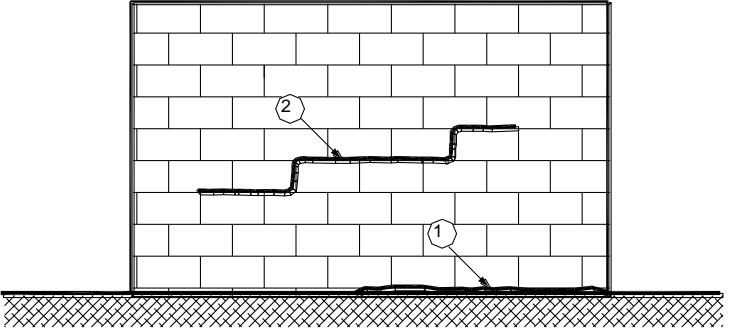
DAÑO	DESCRIPCION DEL DAÑO
<p><u>Ninguno/ Muy Leve</u></p>	<p><u>Criterios:</u></p> <ol style="list-style-type: none"> 1) Fisuras horizontales en juntas de pega en el borde inferior del muro 2) Fisuras horizontales en 1 a 3 grietas en la parte central del muro. No ha habido corrimiento a lo largo de la grieta 3) No hay fisuras en unidades <p><u>Apariencia Tipica:</u></p>

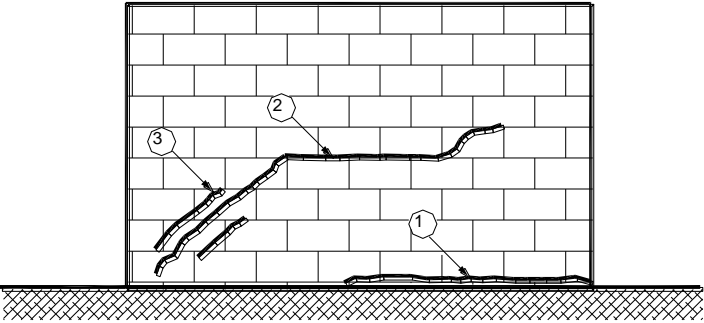
<u>Moderado</u>	* No se usa
<u>Fuerte</u>	<p><u>Criterios:</u></p> <ol style="list-style-type: none">1) Fisuras horizontales en la junta de pega en el extremo inferior del muro2) Fisuras horizontales en 1 a 3 grietas en la parte central del muro. Con un posible corrimiento a lo largo de la grieta3) Fisuración diagonal en el borde inferior del muro, posiblemente a través de las unidades, con algo de descascaramiento <p><u>Apariencia Típica:</u></p>

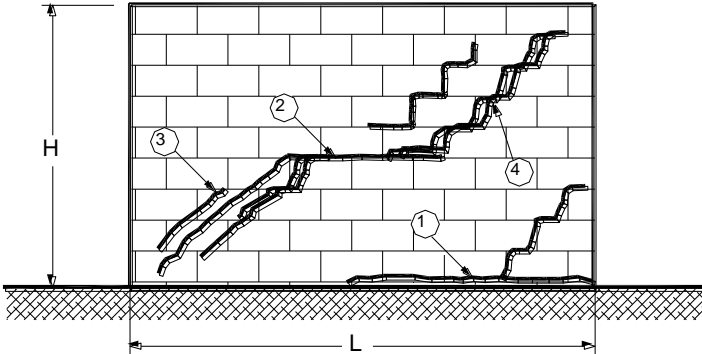
DAÑO	DESCRIPCION DEL DAÑO
<p><u>Severo</u></p>	<p><u>Criterios:</u></p> <ol style="list-style-type: none"> 1) Fisuras horizontales en junta de pega en el borde inferior del muro 2) Fisuras horizontales en parte central del muro, con corrimiento a lo largo de la grieta 3) Fisuración diagonal en el borde inferior del muro, posiblemente a través de las unidades, con algo de descascaramiento 4) Grandes fisuras en parte superior, diagonales para muros con $L/H > 1.5$, verticales para dimensiones menores <p><u>Apariencia Típica:</u></p>

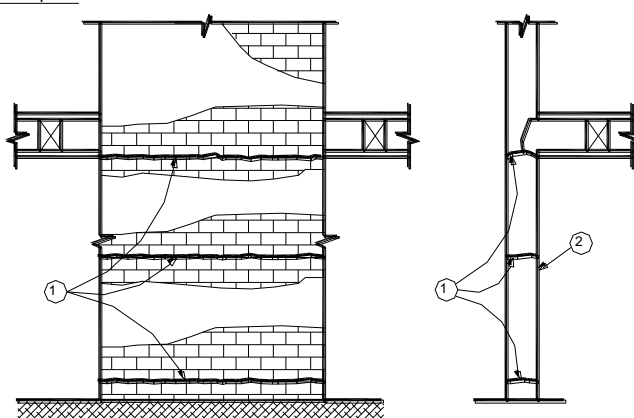
<p><u>Leve</u></p>	<p>* No se usa</p>
<p><u>Moderado</u></p>	<p><u>Criterios:</u></p> <ol style="list-style-type: none"> 1) Fisuras a nivel superior e inferior (techo y piso) de cada nivel, y en la mitad de la altura puede haber descascaramiento de la junta de pega y posiblemente: 2) Corrimiento fuera del plano de hasta 3mm <p><u>Apariencia Tipica:</u></p> <p>* Similar a insignificante</p>

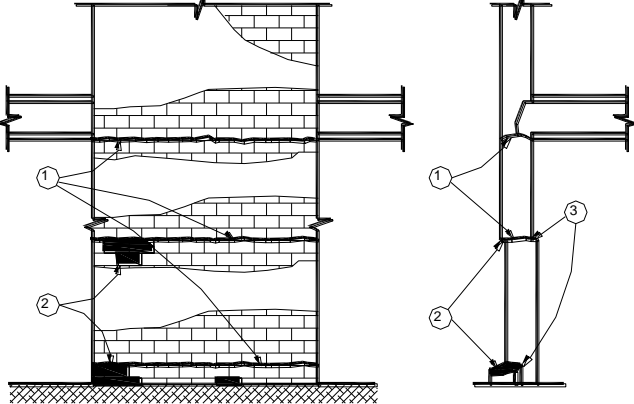
Severo	<p><u>Criterios:</u></p> <ul style="list-style-type: none"> * Capacidad de carga disminuida <p><u>Indicaciones Típicas:</u></p> <ul style="list-style-type: none"> * Corrimiento significativo fuera del plano o en el plano en los extremos superior e inferior * Significante aplastamiento y descascaramiento de unidades en las grietas

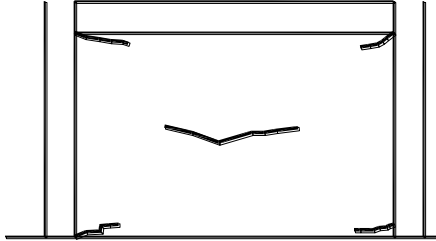
<p>Este diagrama muestra un muro diafragma rectangular entre dos columnas. En las esquinas superiores e inferiores, se observan líneas que indican el aplastamiento del mortero que rodea a las unidades de ladrillo.</p>
<p><u>Moderado</u></p>	<p><u>Criterios:</u> * Aplastamiento del mortero y fisuración de unidades en zonas más amplias, adyacentes a las vigas y columnas</p> <p><u>Apariencia Típica:</u></p>

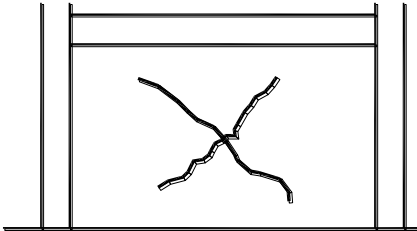
<p><u>Moderado</u></p>	<p><u>Criterios:</u> * Fisuración en escalera a todo lo largo de las diagonales. Puede observarse algún aplastamiento del mortero. Las fisuras no se abren por el confinamiento que ejerce el pórtico</p> <p><u>Apariencia Típica:</u></p>

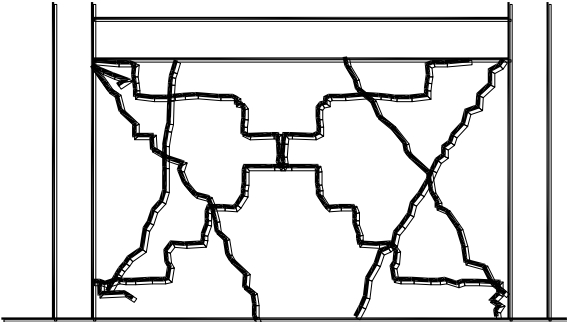
<p>El diagrama muestra un muro rectangular con una estructura de refuerzo de acero visible. Se observan múltiples fisuras que se abren y cierran, especialmente en las esquinas y a lo largo de las juntas de los bloques de mampostería. Algunas fisuras son diagonales, otras horizontales y otras verticales, indicando un estado de falla avanzada.</p>
----------------------	--

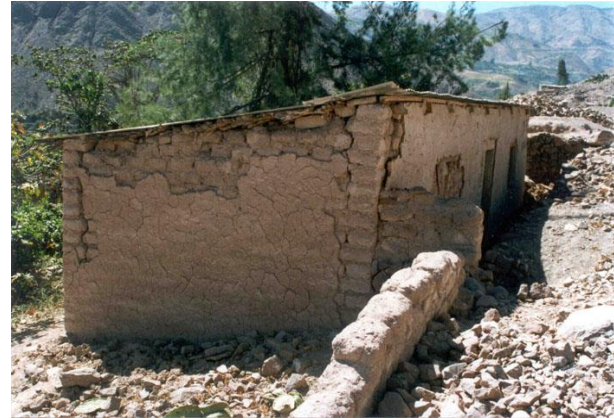
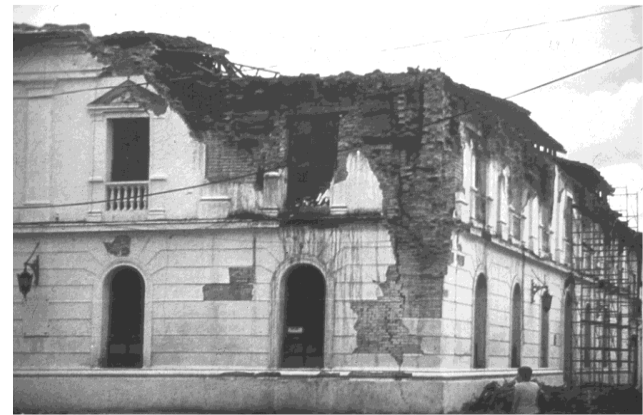
- **Fallas por cortante en el plano del muro asociadas a altos empujes horizontales. En muchos casos los agrietamientos están asociados a la presencia de aberturas de puertas y ventanas en los muros.**
