**INFORME FINAL**

**DIAGNÓSTICO DE LA ESTRUCTURA DEL EDIFICIO INCORA UBICADO EN LA AVENIDA  
EL DORADO - C.A.N. Y PLANTEAMIENTO DE RECOMENDACIONES**

**SANTAFE DE BOGOTÁ D.C., AGOSTO DEL 2000.**

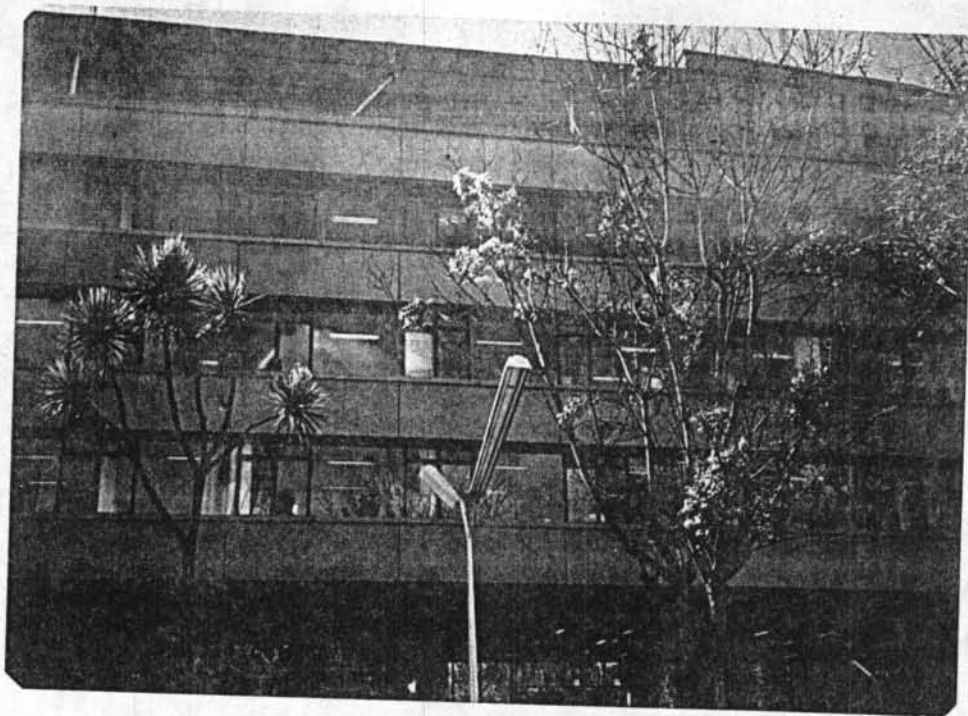
Fotografía No. 15

Se observa Que los drenajes de la cubierta del edificio , descargan al nivel No. 5 en el cual existen unas rejillas que toman el agua lluvia y la conducen hacia el alcantarillado, a través de los ductos embebidos en las columnas de la fachada principal.

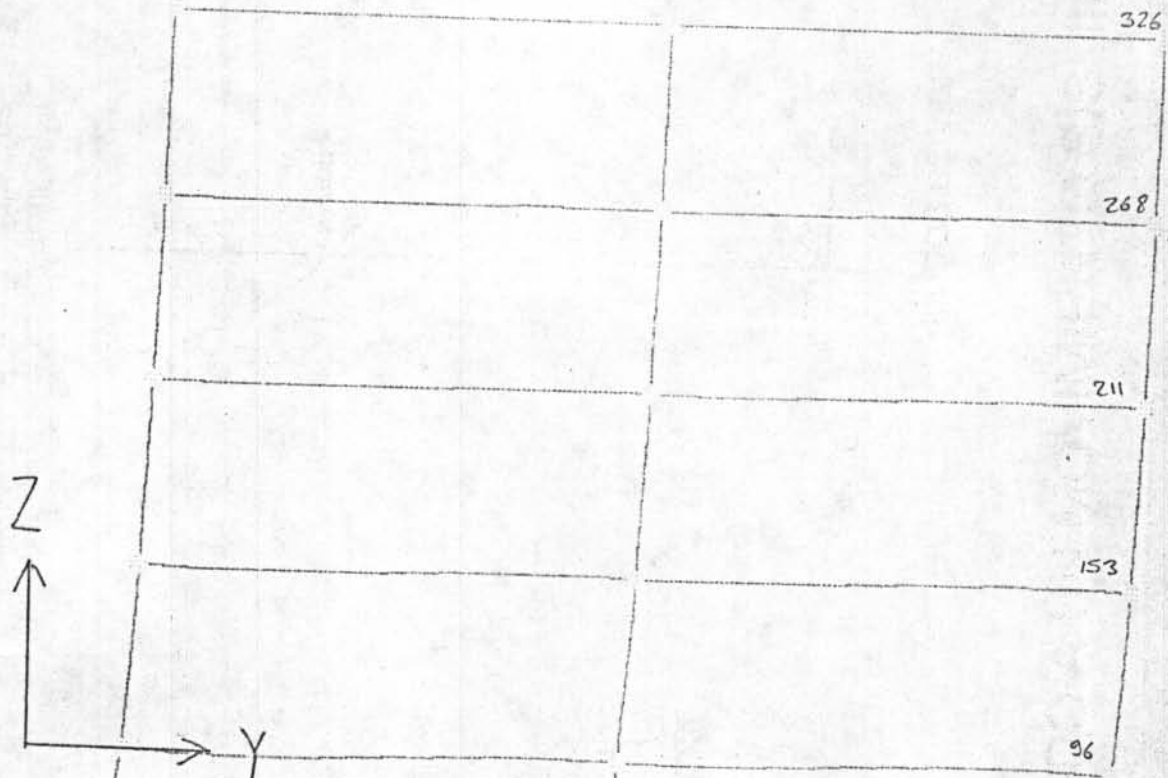
$\delta_{96-39} = 0.22$	NO CUMPLE
$\delta_{153-96} = 0.034$	NO CUMPLE
$\delta_{211-153} = 0.024$	CUMPLE
$\delta_{268-211} = 0.0171$	CUMPLE
$\delta_{326-268} = 0.010$	CUMPLE

$\Delta_{max} = 0.025m$   
 $\Delta_{max} = 0.070m$

Debido a la deficiencia antisísmica del edificio, es necesario la construcción de de dos pantallas de rigidez sísmica de concreto reforzado en cada uno de los bloques que conforman el edificio. De esta manera se dará solución a la deficiencia antisísmica que presenta la estructura en el sentido oriente - occidente.
