Contrato.:		UPES - 1314 - 001 - 98				
Título Documento:		Zonificación de riesgo por inundación en diferentes sectores de Bogotá - Informe Final . Revisión 2				
Documento No.:		UPES-EZR-005				
<b>A</b>			<b>0</b>	<b>1</b>	<b>2</b>	<b>3</b>
<b>P</b>		Nombre	H. A. López	H. A. López	H. A. López	
<b>R</b>	Vo. Bo. Coordinador Aseguramiento de Calidad	Firma

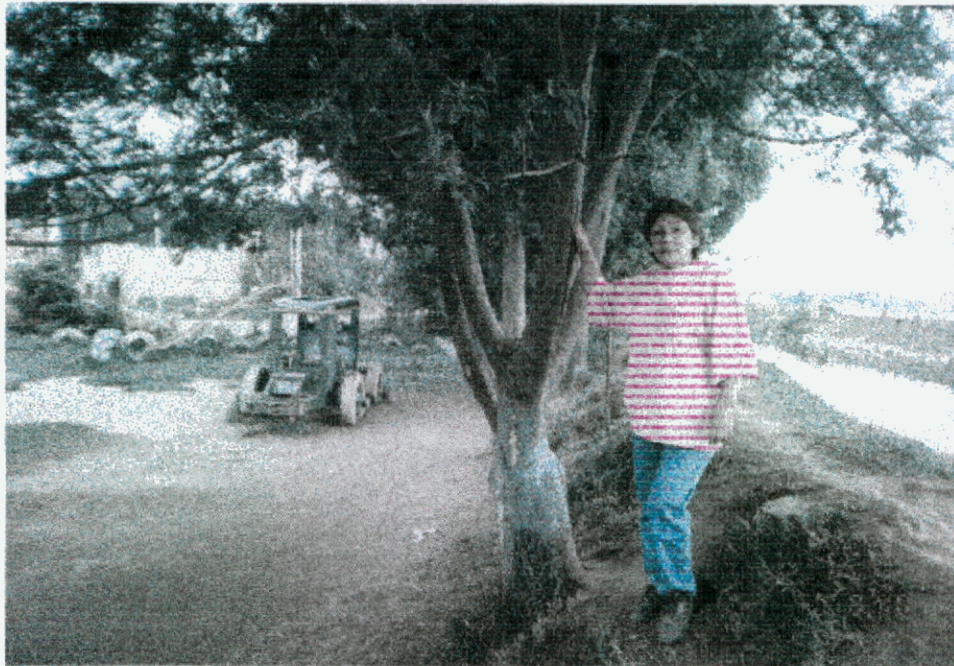
Foto 7. Parque infantil aprovechando la zona de ronda del río Bogotá en el barrio Cassandra.

En el caso de los barrios de estudio, es de destacar que Kassandra se caracteriza por tener una sólida organización de la comunidad, la cual, con acciones de intervención en la ronda, conformaron en ella una zona verde de recreación y arborización, como parte del desarrollo urbano del barrio (ver foto 7).

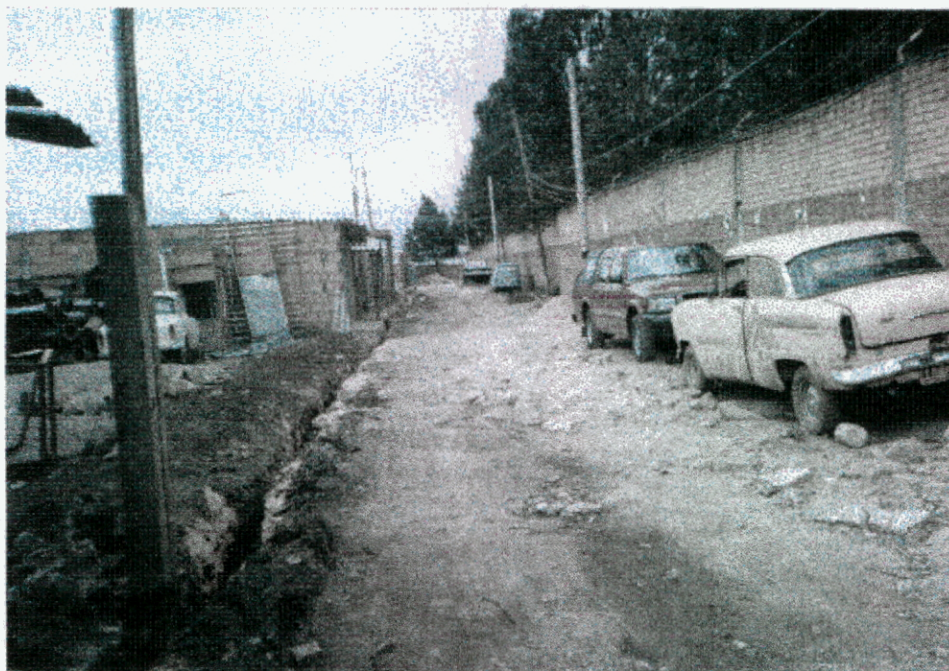
Foto 8. Barrio Villa Andrea. Se observa proceso de construcción del alcantarillado a través de la gestión comunitaria

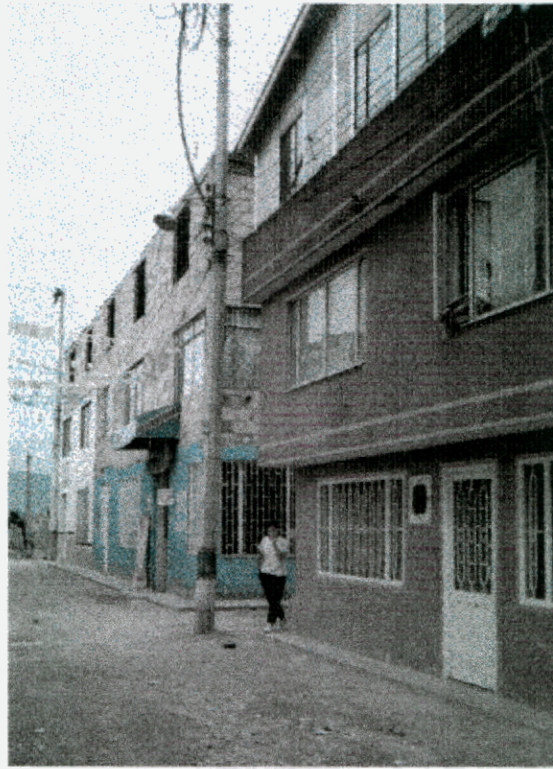
Foto 9. Viviendas del barrio Paraíso de Bavaria. Se observa la buena calidad de la construcción, con viviendas de hasta tres plantas con acabados.

Paraíso de Bavaria, que es de los más antiguos y se encuentra por encima del nivel del río Fucha, se destaca por sus construcciones de 3 pisos en promedio, con acabados completos en materiales sólidos. Es un barrio que cuenta con 2 manzanas, y una franja de protección frente al río, consistente en bodegas e industrias cuyas construcciones son sólidas. En el mismo barrio hay dos bodegas ocupando 4 lotes de 72 m<sup>2</sup> cada uno.

El barrio Paraíso de Bavaria, es el menos vulnerable, por cuanto sus estructuras son fuertes y el promedio de pisos de las viviendas es de 3 (ver Foto 5 del Capítulo 2 y tabla de calificación siguiente); el barrio es pequeño y aunque no hay equipamiento comunitario, está muy cerca a una vía de importancia, con acceso rápido a sitios de atención en salud y al centro administrativo de la localidad.
