CONSULTOR:  
**INGETEC S.A.**  
INGENIEROS CONSULTORES

CONTRATO No.  
1314-001-98

PROYECTO:  
ESTUDIO DE ZONIFICACIÓN DE RIESGOS  
POR INUNDACIÓN EN DIFERENTES SECTORES  
DE SANTA FE DE BOGOTÁ

CONTENIDO:  
ZONAS INUNDABLES Y DE  
AMENAZAS POR INUNDACIÓN ENTRE  
CANTARRANA Y LA AUTOPISTA SUR

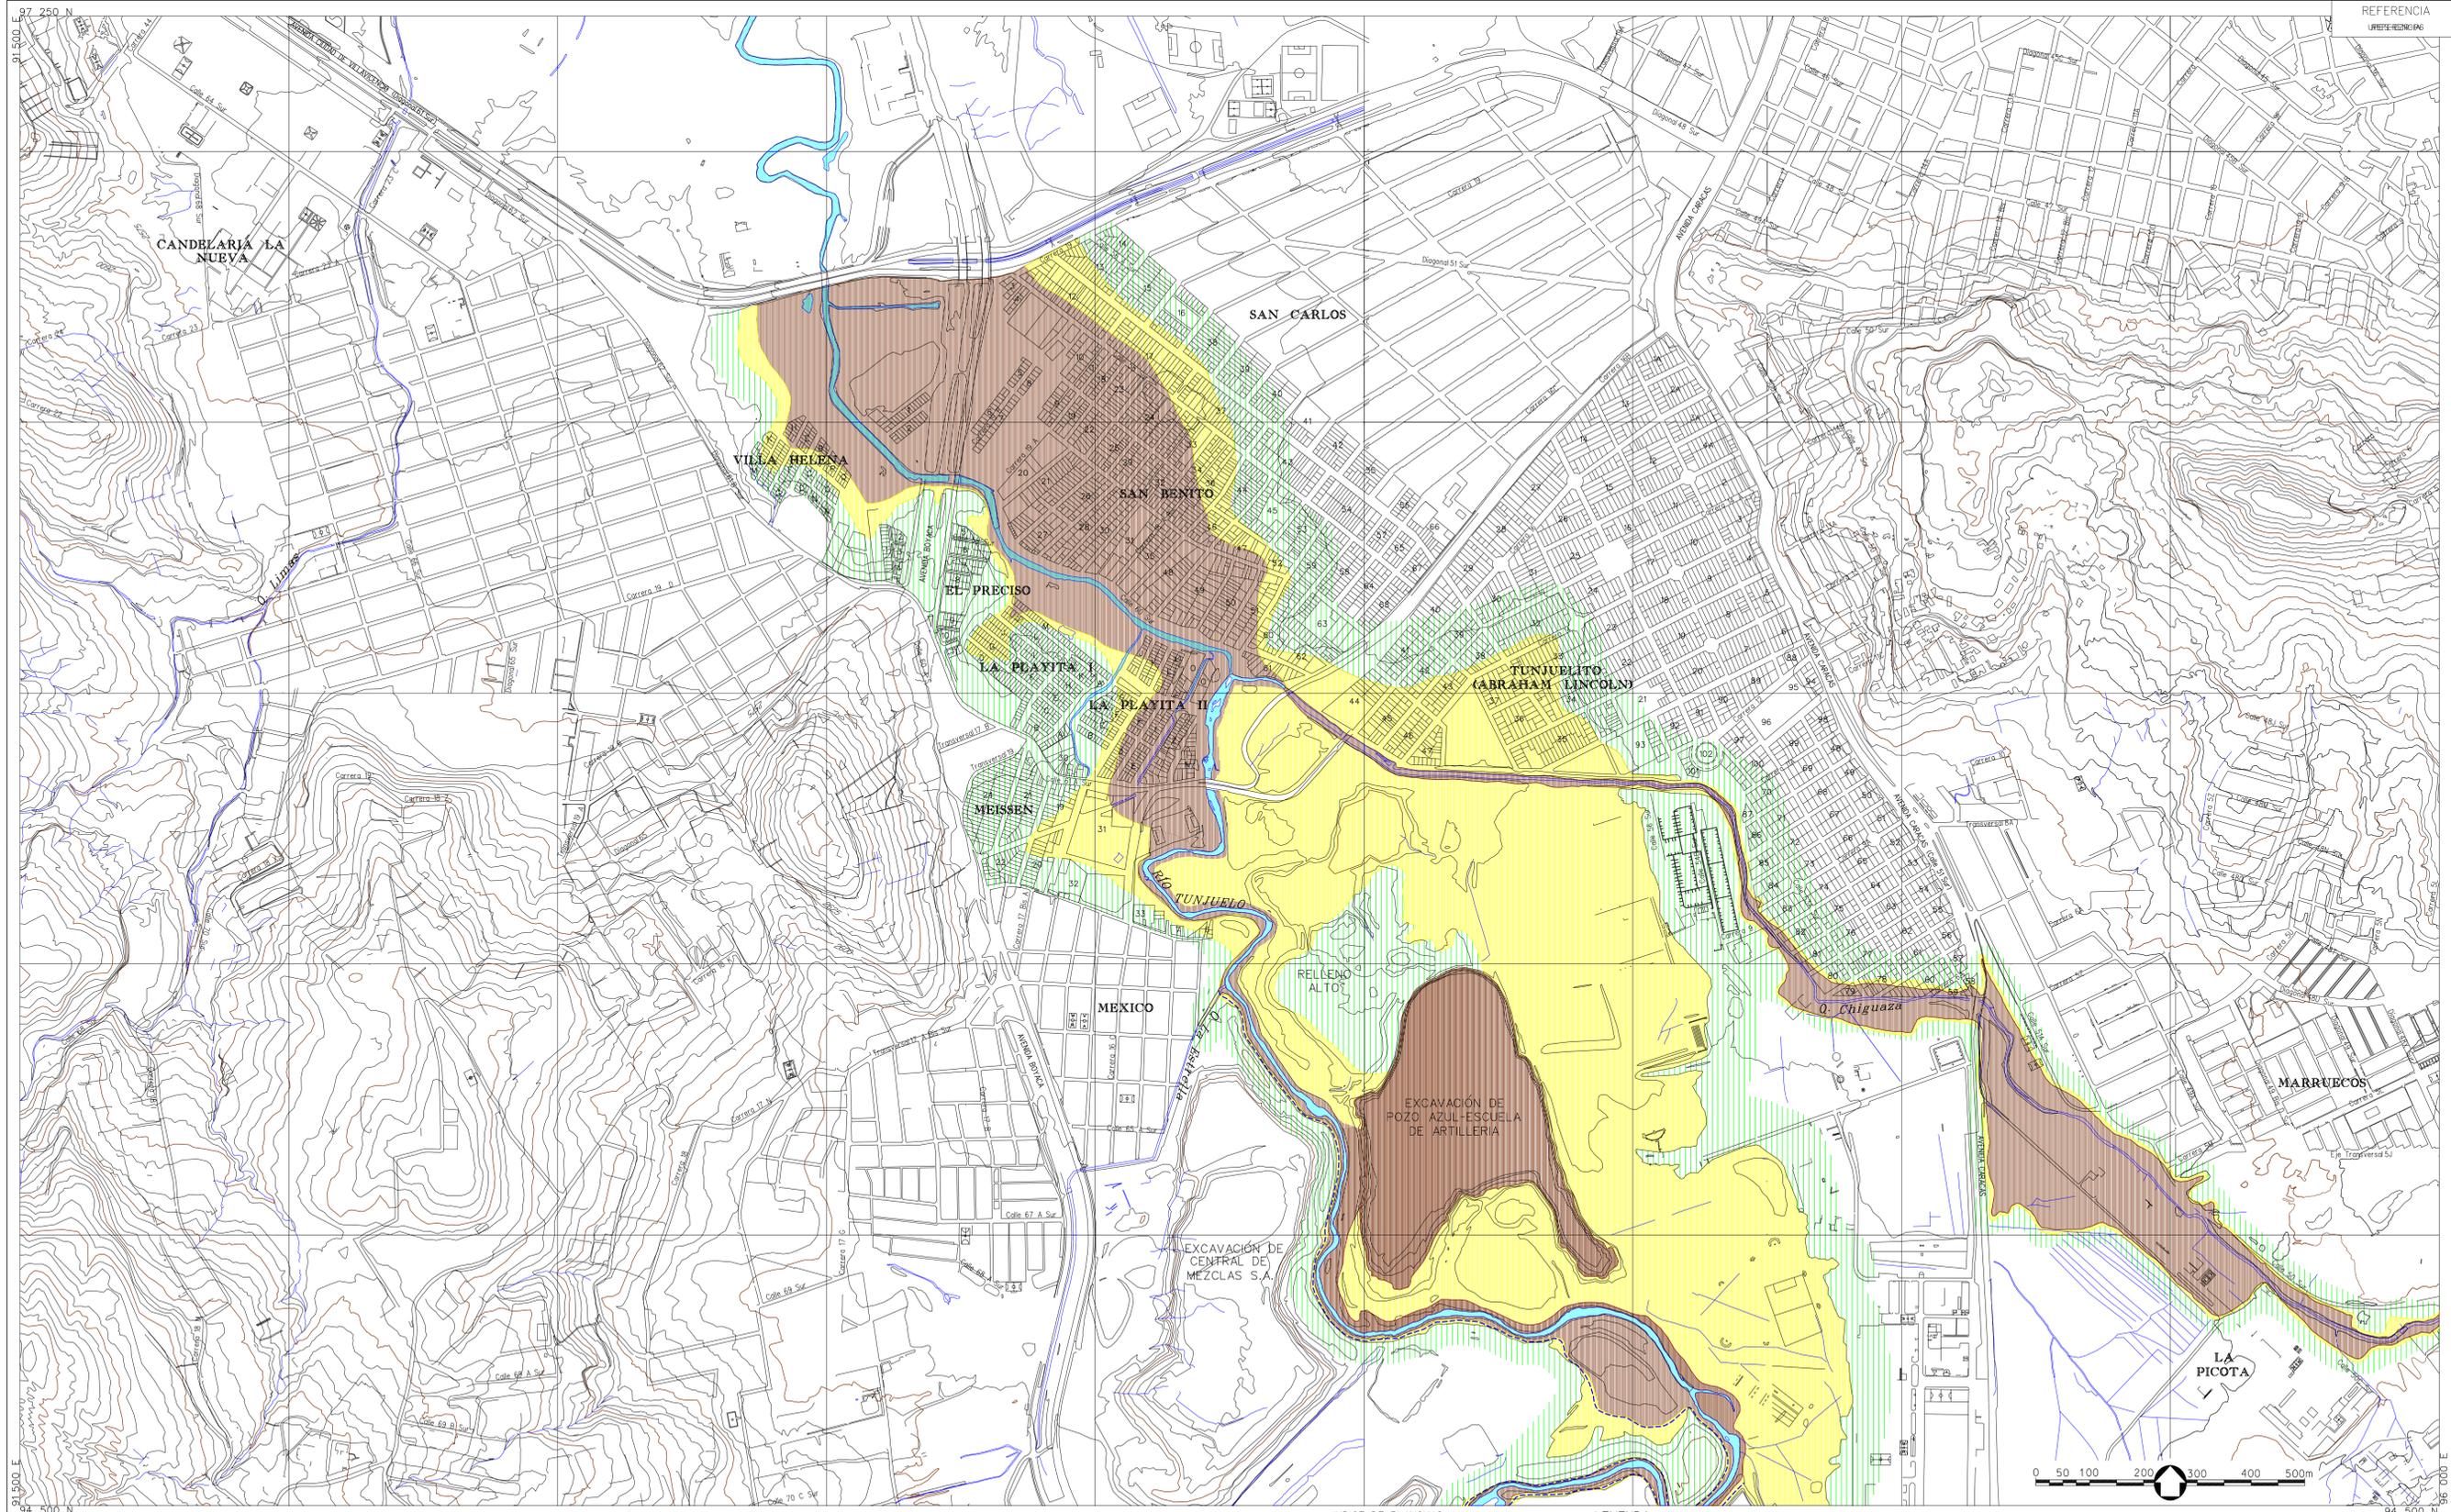
PLANO No. 6  
2 DE 4

CONTENIDO:  
AMENAZAS POR INUNDACIÓN ENTRE  
CANTARRANA Y LA AUTOPISTA SUR

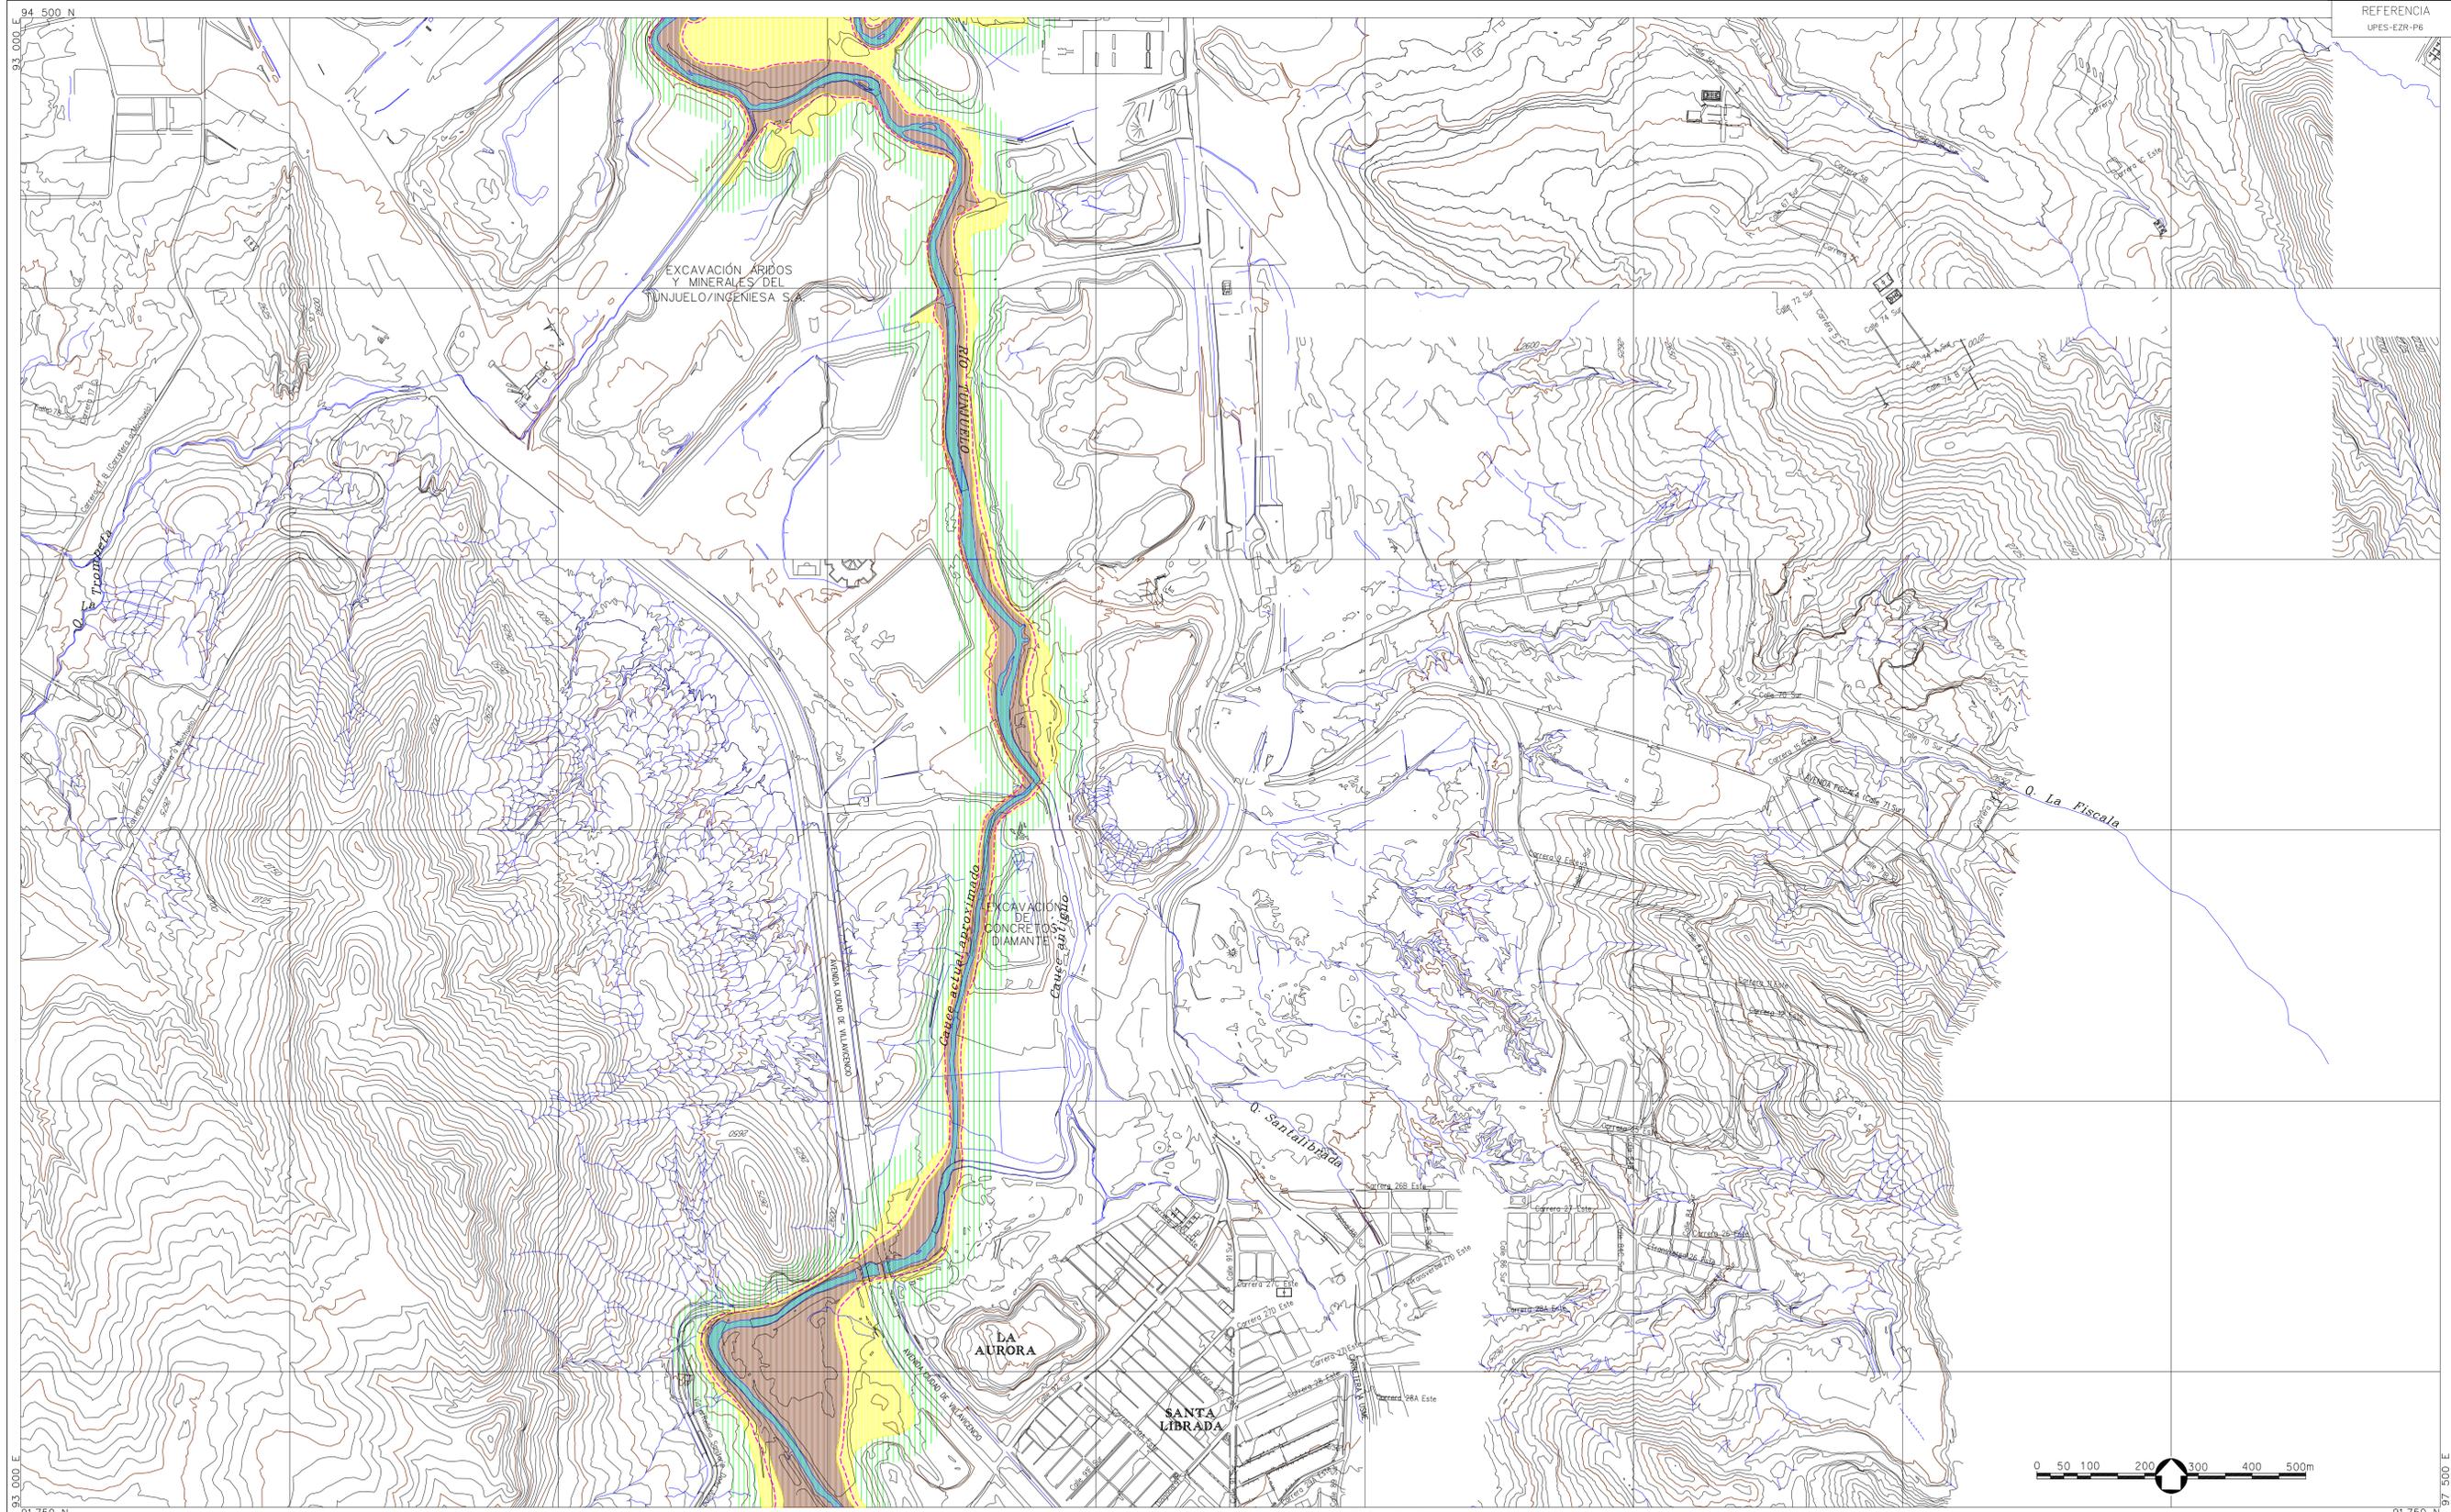
PLANO No. 6  
3 DE 4

CONTENIDO:  
AMENAZAS POR INUNDACIÓN ENTRE  
CANTARRANA Y LA AUTOPISTA SUR

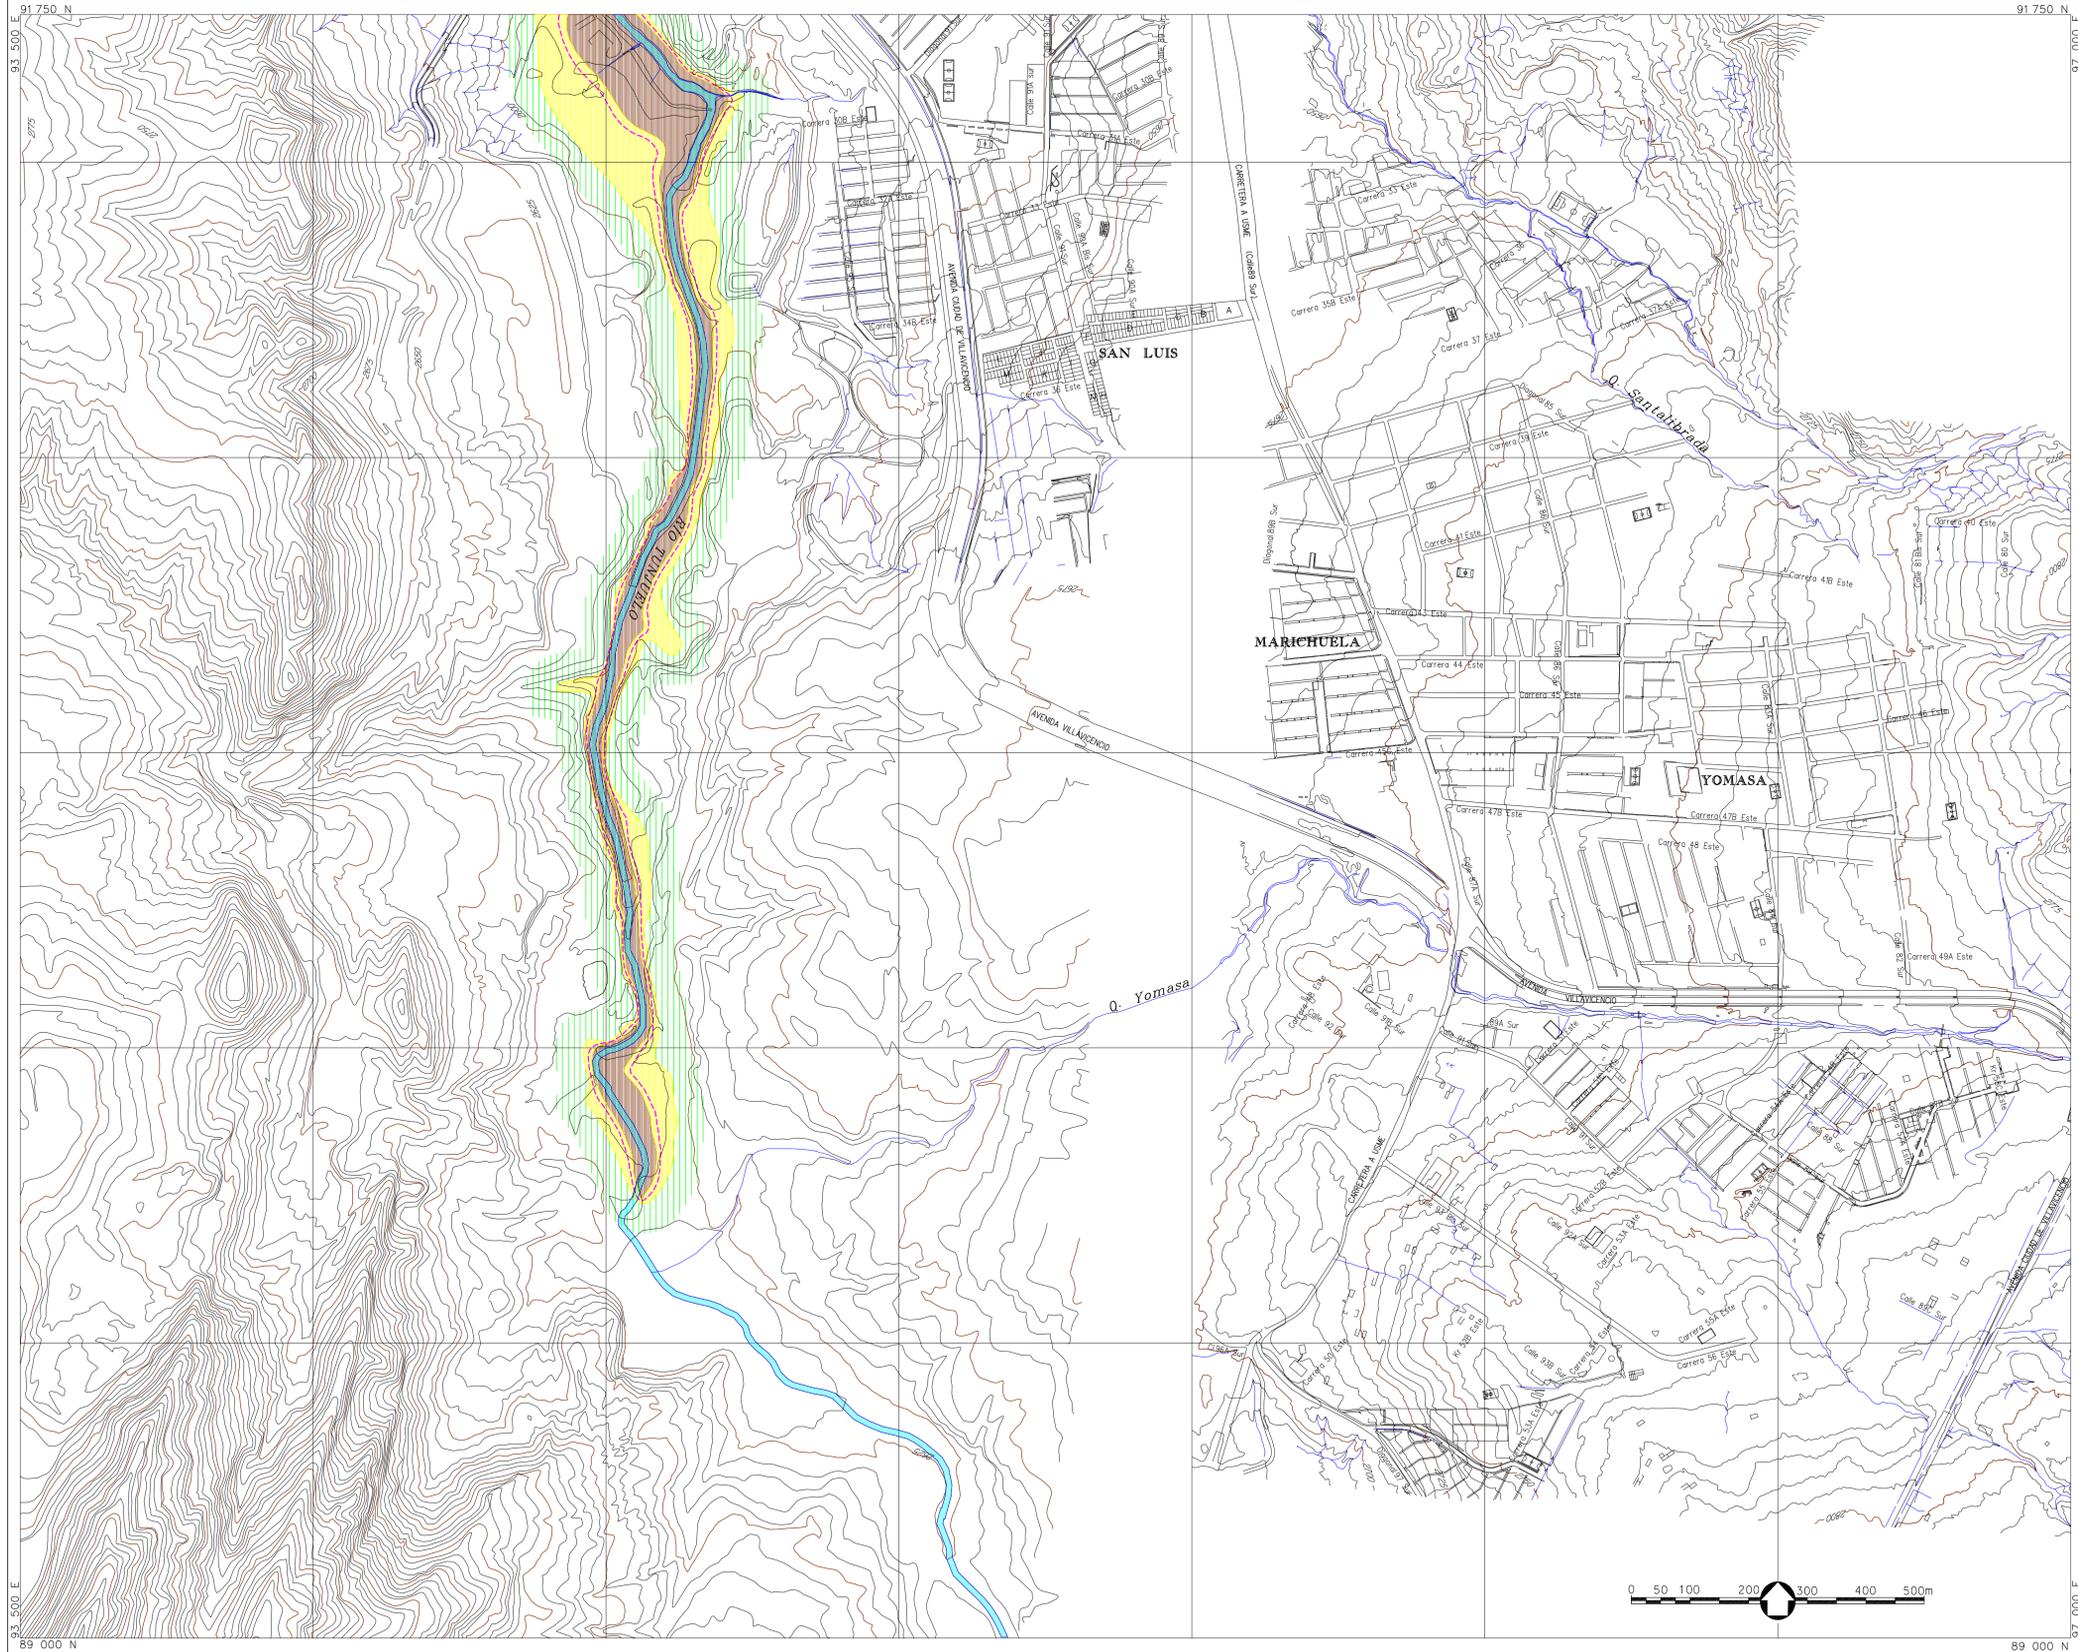
PLANO No. 6  
4 DE 4

CONTENIDO:  
AMENAZAS POR INUNDACIÓN ENTRE  
CANTARRANA Y LA AUTOPISTA SUR

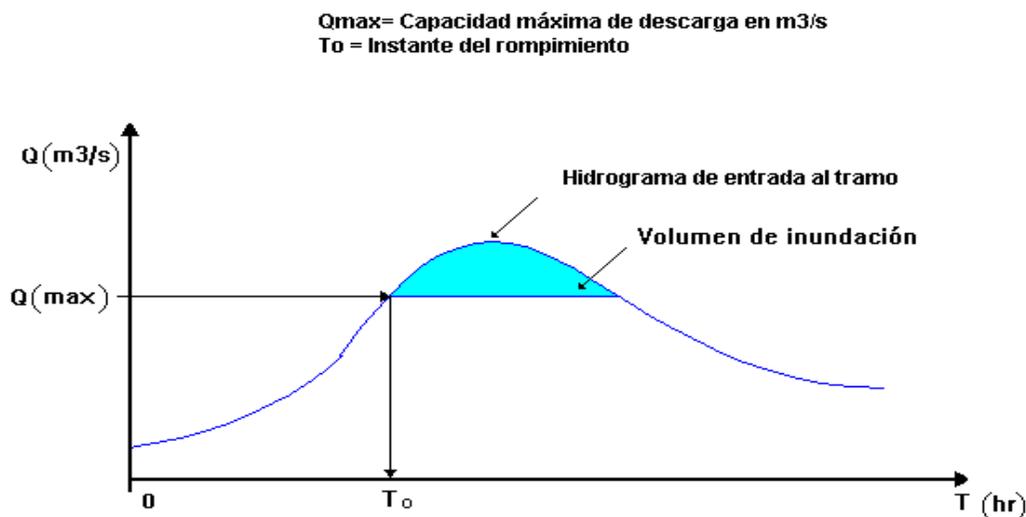
En el siguiente esquema se visualiza el procedimiento anteriormente descrito:

El hidrograma de entrada al subtramo es disminuido en el volumen de excedencia de ese subtramo, y seguidamente es trasladado en el cauce del río Tunjuelo hasta la confluencia de la próxima quebrada con la velocidad de la onda (Tránsito de creciente bajo la teoría de la onda cinemática), la cual es calculada por medio de la expresión:

- \* Se traza una línea paralela al eje Tiempo del hidrograma de entrada al tramo, correspondiente al caudal de máxima capacidad de descarga.
- \* El área comprendida entre la curva del hidrograma y la paralela mencionada, constituye el volumen de excedencia que produce la inundación, en la localidad correspondiente.
- \* El procedimiento se repite para cada una de las crecientes seleccionadas de 10, 25, 50 y 100 años de período de retorno del río Tunjuelo y sus afluentes.

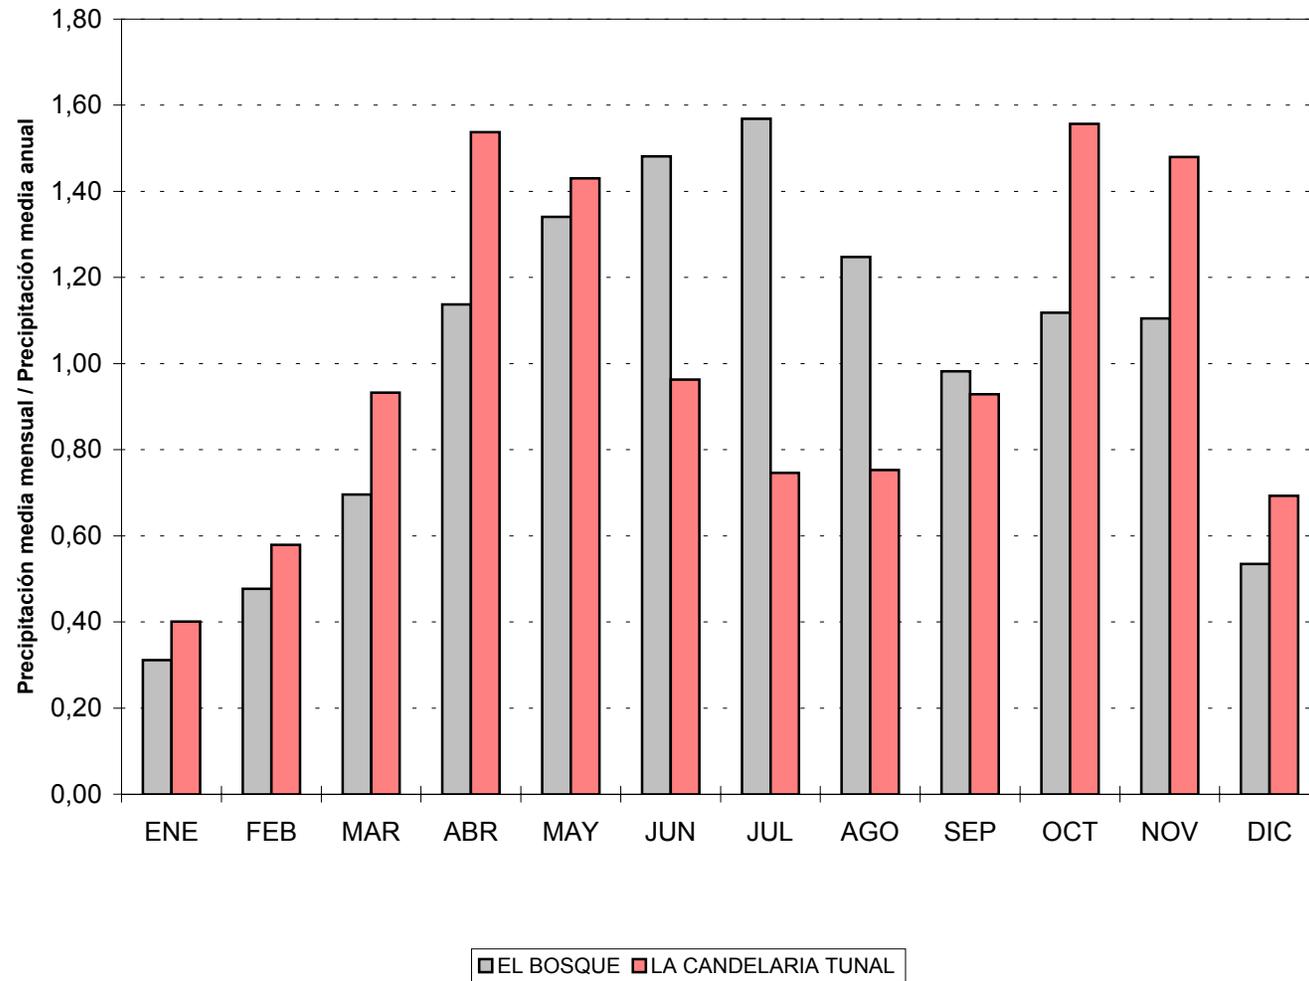
**FIGURA 2.1 - Régimen de lluvia en la cuenca del río Tunjuelo**  
**Promedio mensual multianual, adimensional**

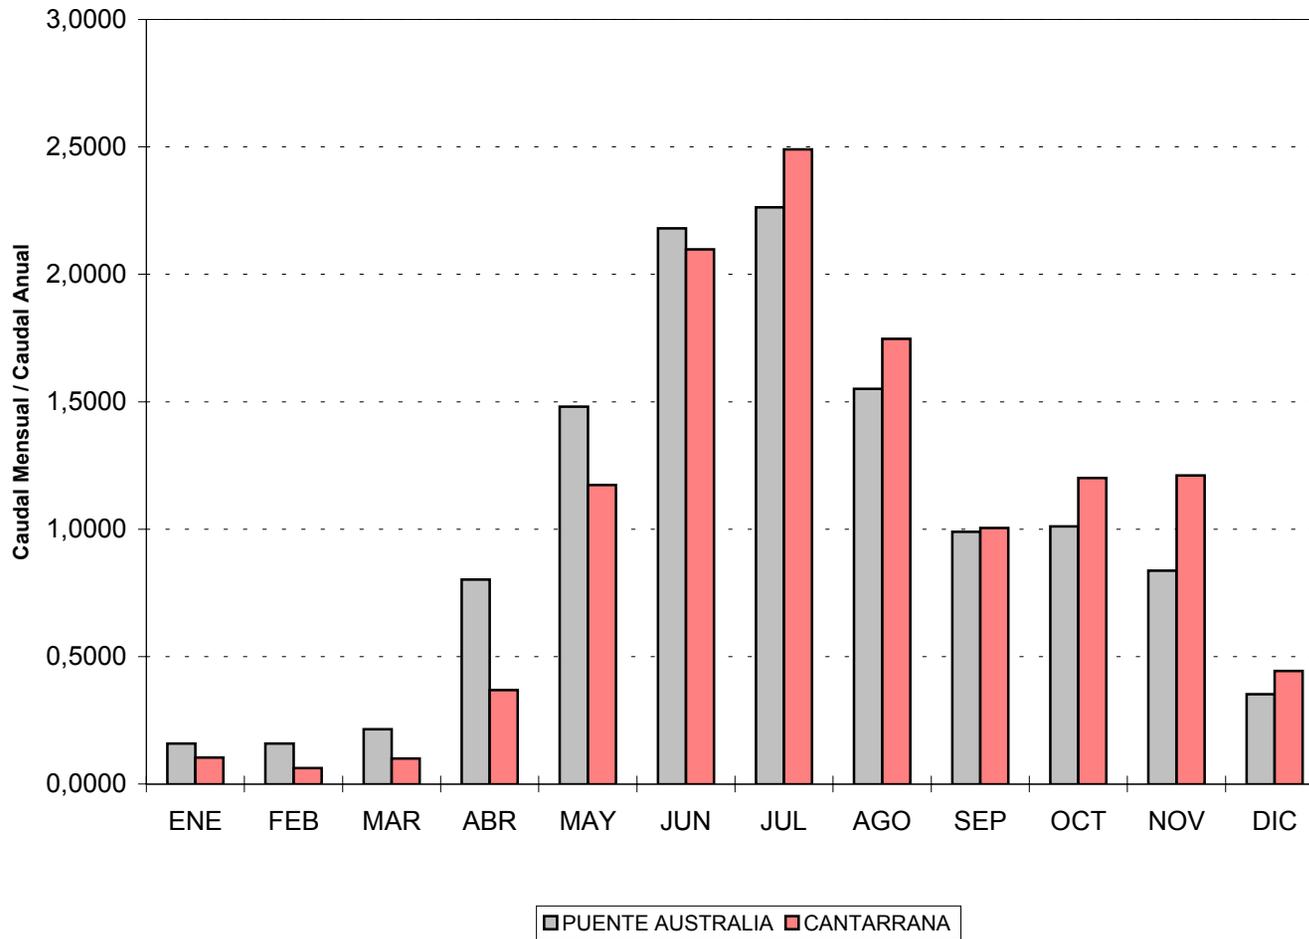
**FIGURA 2.2 - Régimen de caudal en la cuenca del río Tunjuelo**  
**Promedio mensual multianual, Adimensional**

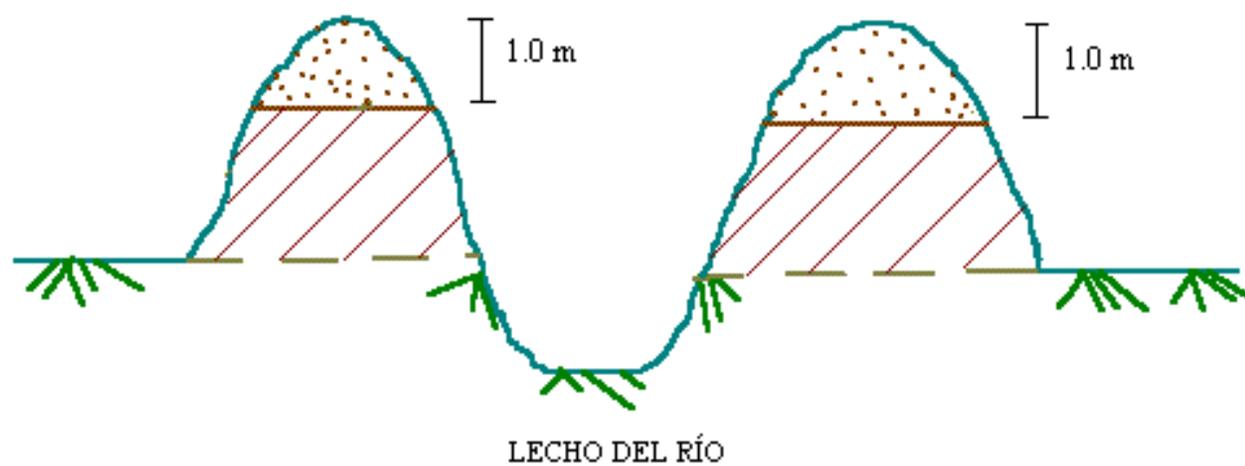
**FIGURA No. 2.3**  
**ESQUEMA DE SECCIÓN COMPUESTA**  
**DE LOS JARILLONES**

En general, en este tramo los jarillones han sido construidos de manera irregular, aparentemente sin seguir normas técnicas en cuanto a la geometría de su sección, la separación entre jarillones en ambos márgenes, calidad de materiales y procedimientos de compactación. La mayoría de ellos fueron construidos inicialmente de una altura determinada, la cual fue posteriormente incrementada mediante la colocación, aún más irregular, de material, dando como resultado una sección compuesta del jarillón (ver Figura 2.3). A pesar de las probables deficiencias en su construcción, los jarillones en su altura original pueden considerarse estables, habiendo resistido el paso de numerosas crecientes del río.

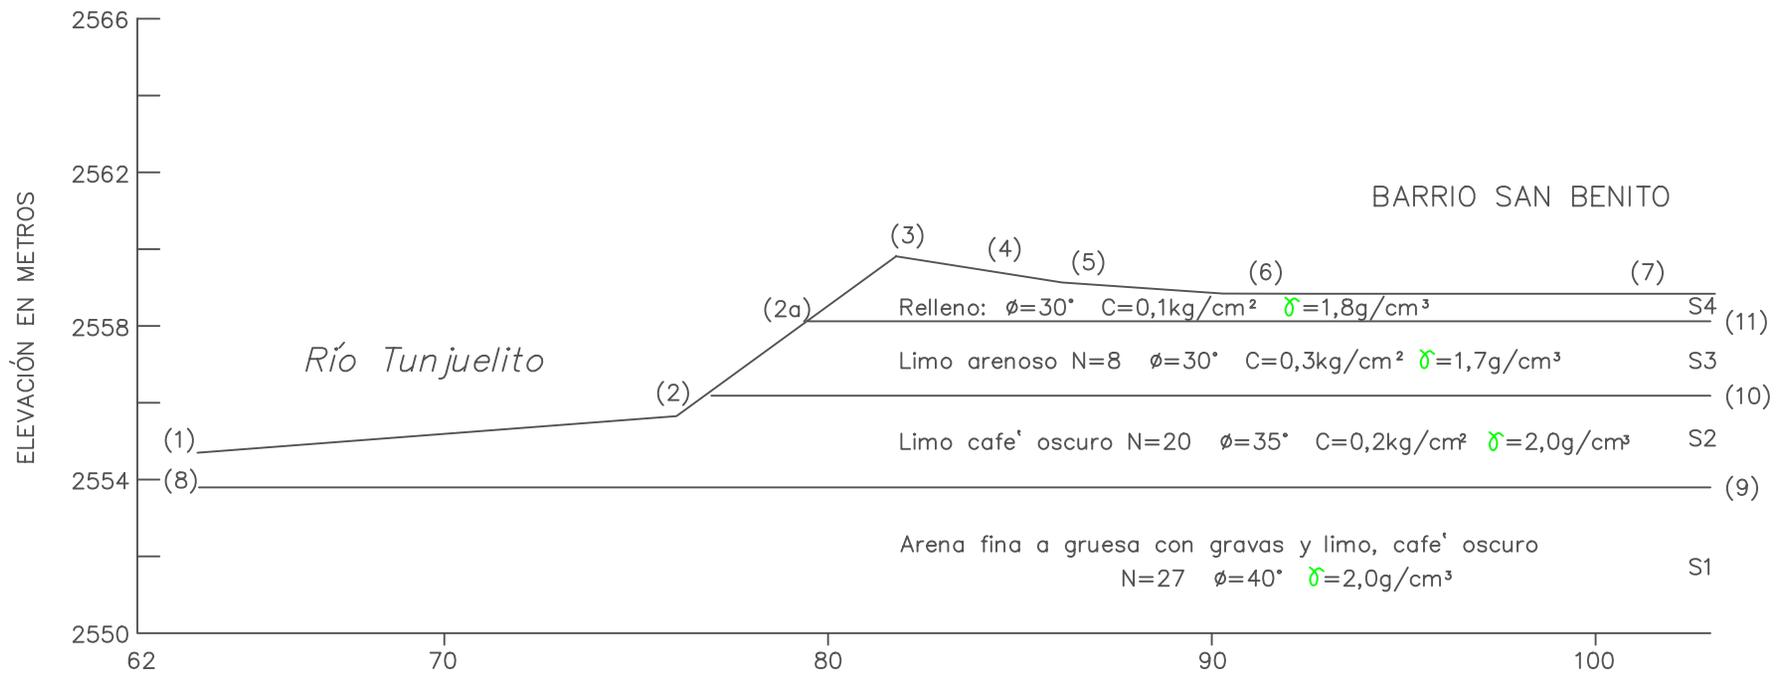
INGETEC S.A.	FECHA	ESCALA	FIGURA
	FEB,1999	1:200	2.4

**PERFIL GEOTÉCNICO DEL JARILLÓN  
ADYACENTE AL BARRIO SAN BENITO**

En el jarillón de la margen derecha del río, frente al barrio San Benito, existen dos sectores en los cuales se han construido protecciones con bolsas de concreto, los cuales se presentan en buenas condiciones de estabilidad, aunque con algunos signos de deterioro que no llegan a amenazar su estabilidad, para lo cual se requieren trabajos de mantenimiento. Los jarillones están cubiertos con pasto, con algunos sectores con signos de erosión, que corresponden en un caso a un tramo de cerca de 80 m donde la pendiente del talud es fuerte, mayor de 50°, y otros, de pequeña magnitud, donde se presenta acumulación de basuras sobre el mismo. En el resto del área, las márgenes del río presentan buena estabilidad y una adecuada protección con pasto.

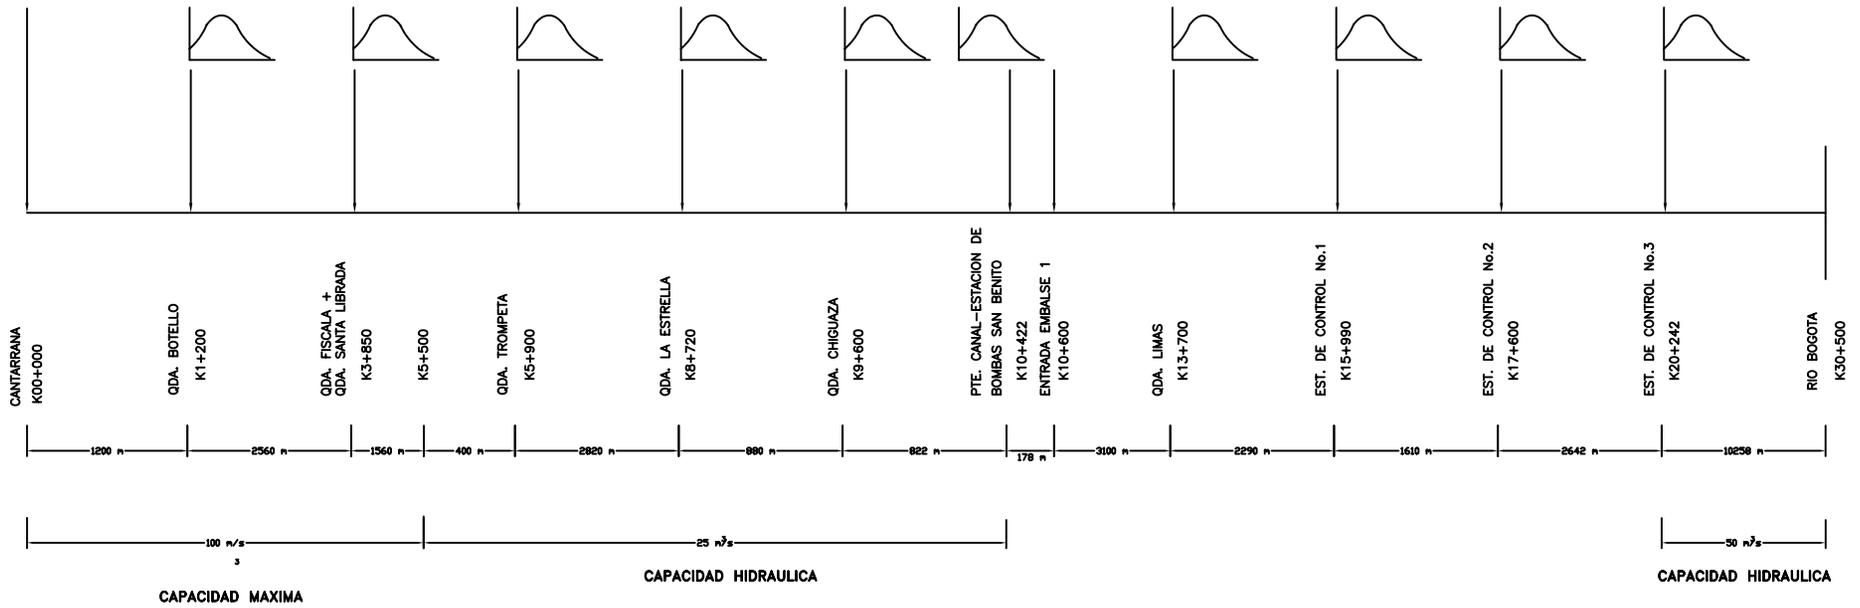
FIGURA 2.6 ESQUEMA BÁSICO SISTEMA HÍDRICO  
 RÍO TUNJUELO Y SUS AFLUENTES

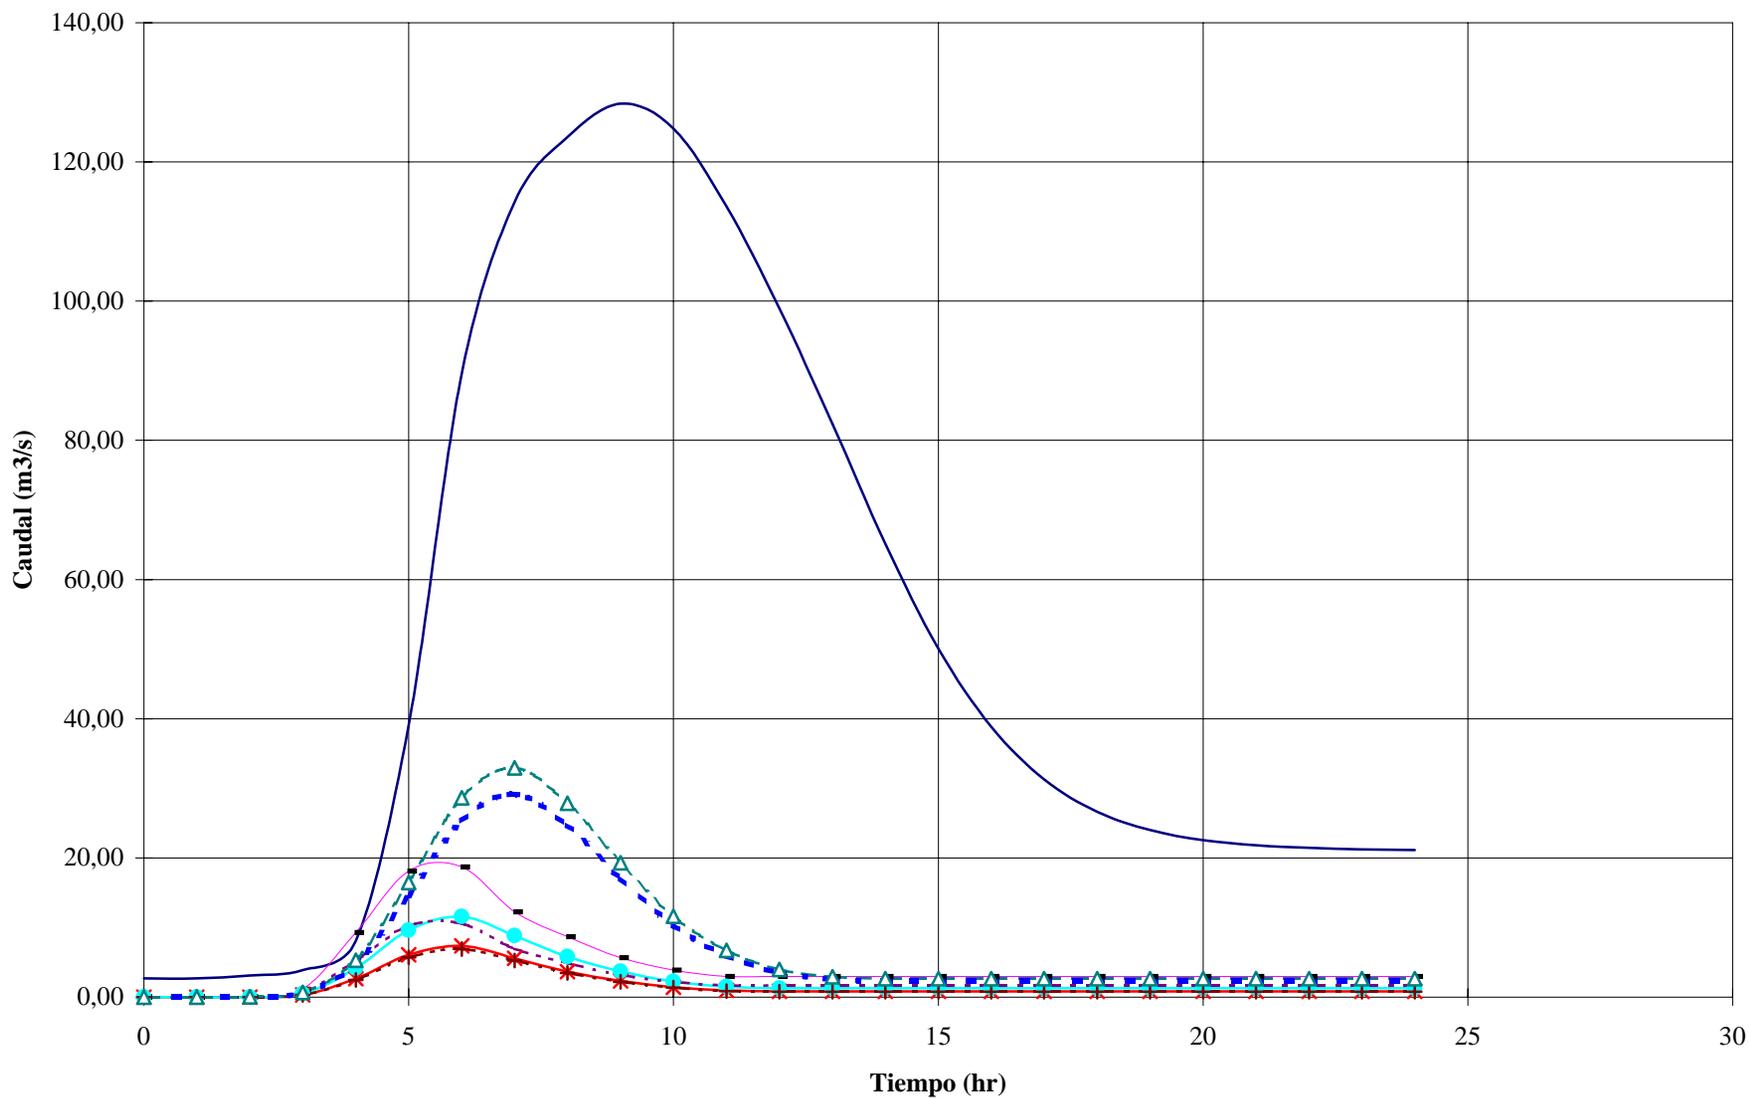
**FIGURA 2.7 HIDROGRAMAS RÍO TUNJUELO Y SUS AFLUENTES  
PARA  $T_r = 10$  AÑOS**

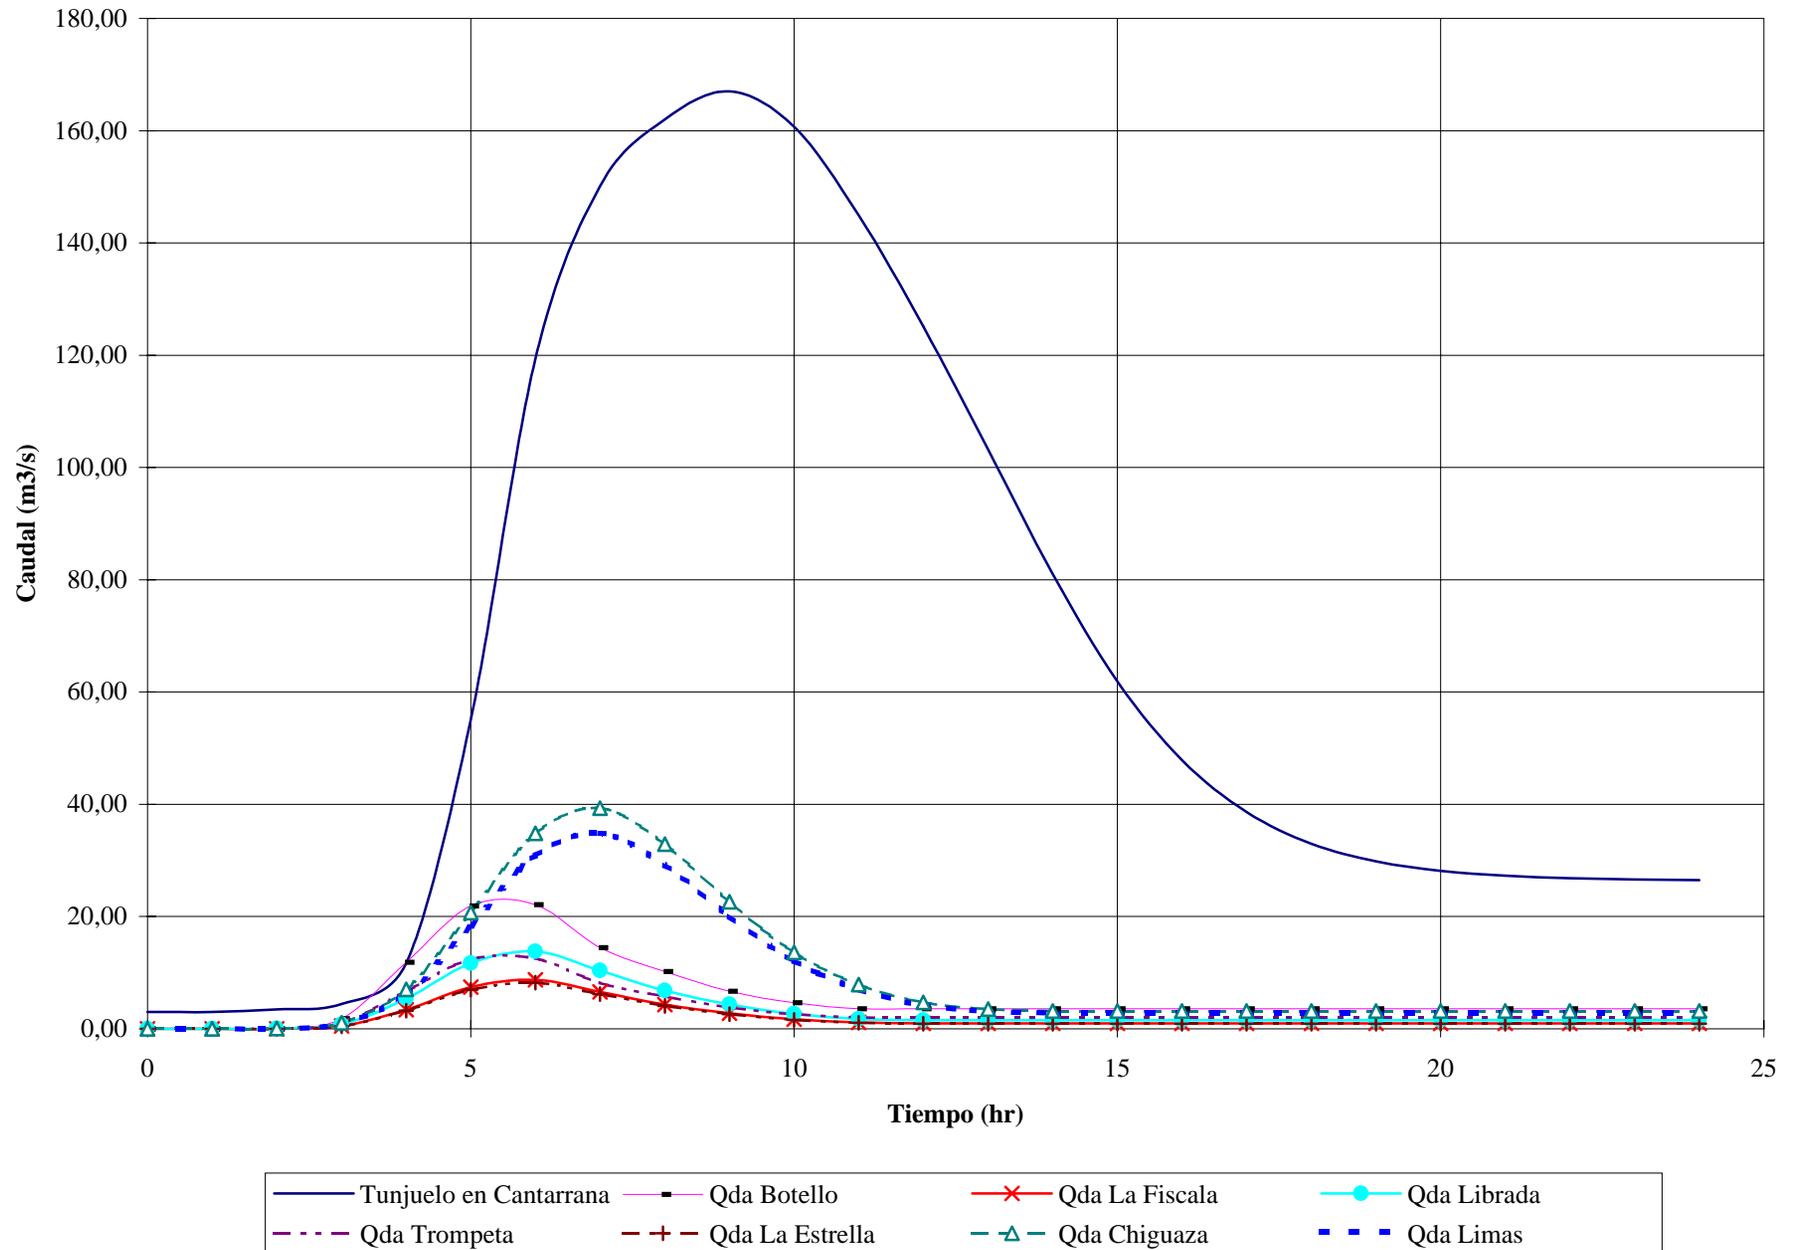
**FIGURA 2.8 HIDROGRAMAS RÍO TUNJUELO Y SUS AFLUENTES  
PARA  $T_r = 25$  AÑOS**
