CONSULTOR:  
**INGETEC S.A.**  
INGENIEROS CONSULTORES

CONTRATO No.  
1314-001-98

PROYECTO:  
ESTUDIO DE ZONIFICACIÓN DE RIESGOS  
POR INUNDACIÓN EN DIFERENTES SECTORES  
DE SANTA FE DE BOGOTÁ

CONTENIDO:  
ZONAS INUNDABLES Y DE  
AMENAZAS POR INUNDACIÓN ENTRE  
CANTARRANA Y LA AUTOPISTA SUR

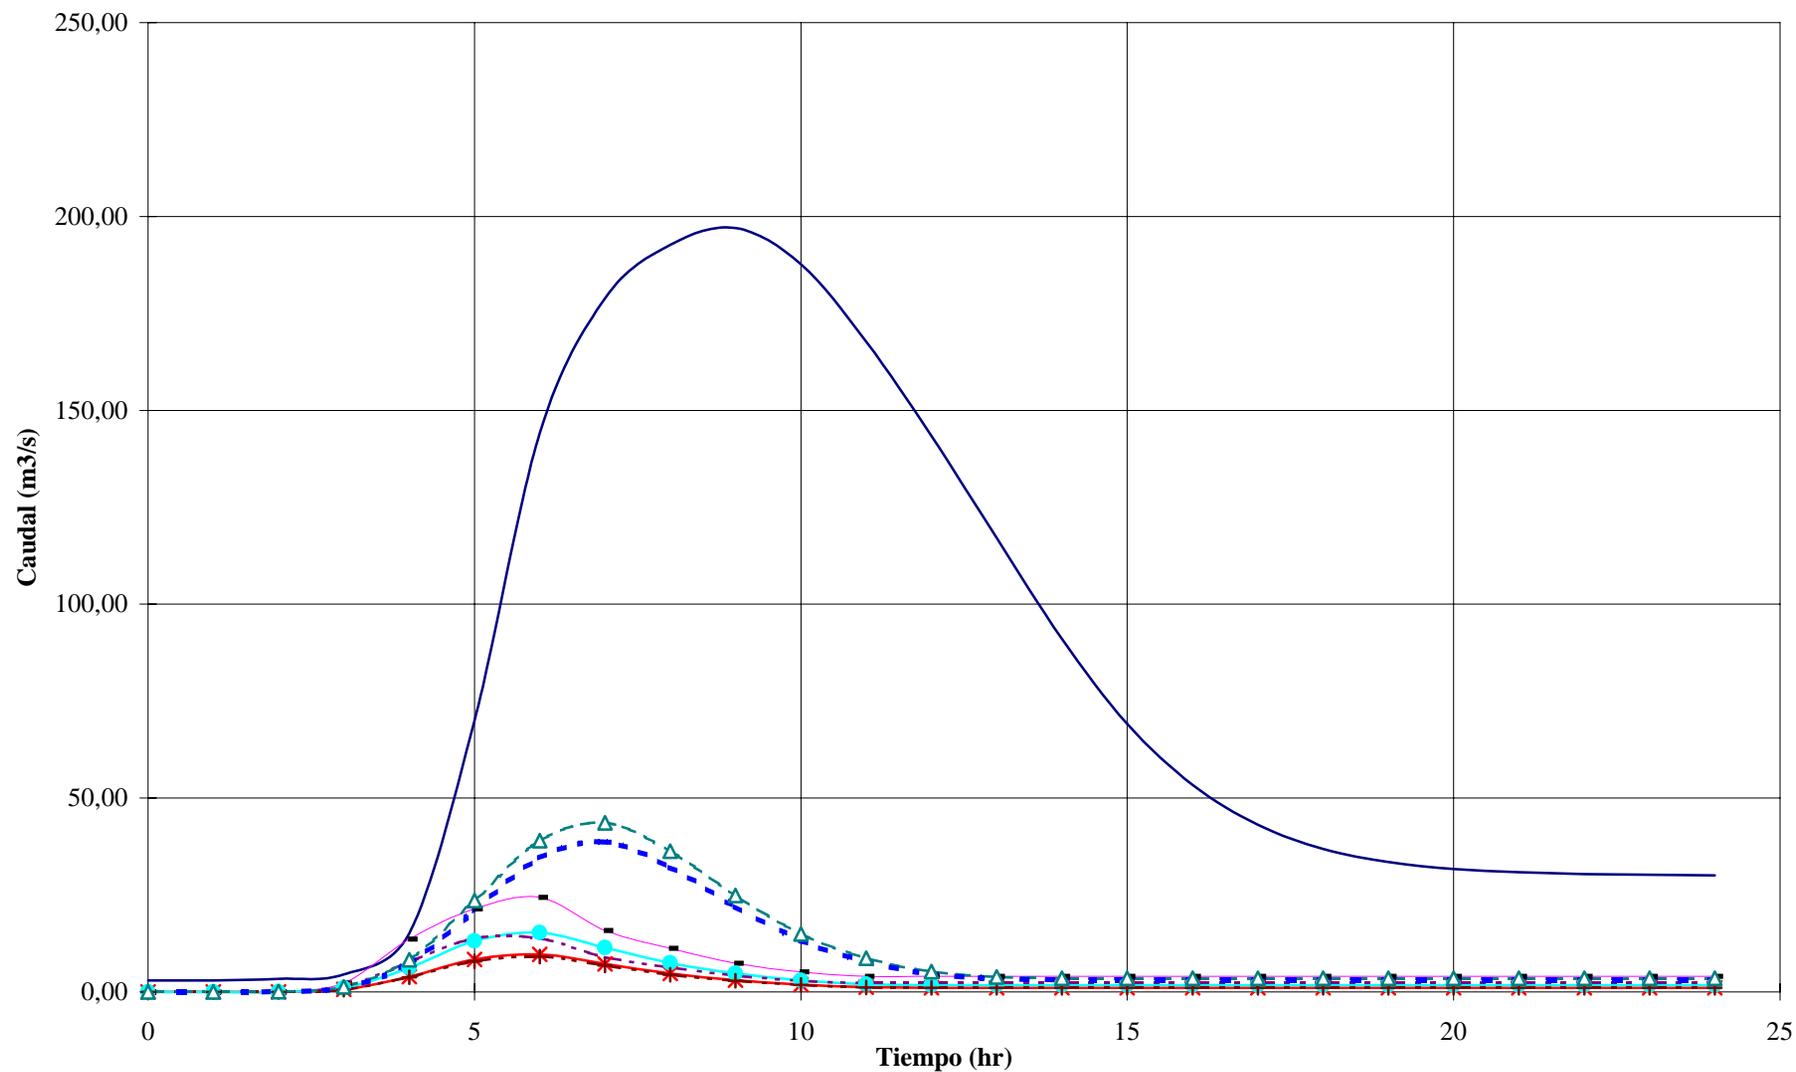
**FIGURA 2.9 HIDROGRAMAS RÍO TUNJUELO Y SUS AFLUENTES  
PARA  $T_r = 50$  AÑOS**

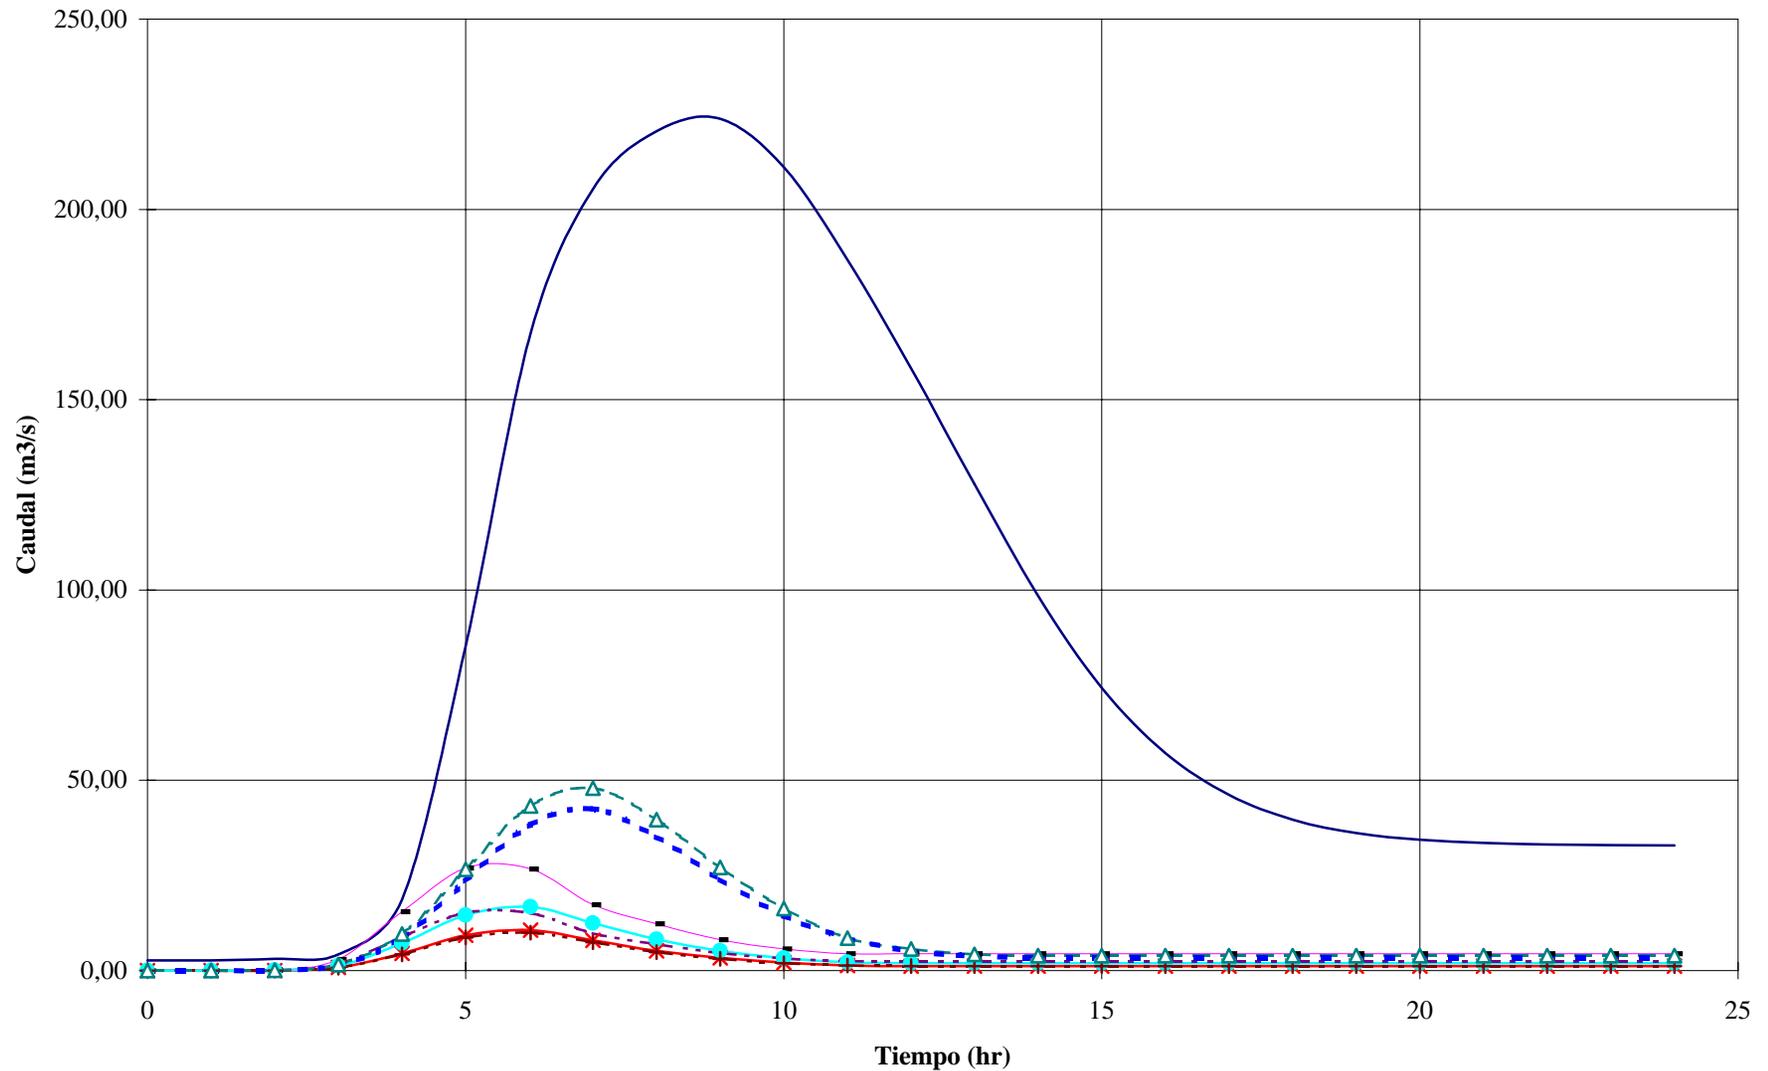
**FIGURA 2.10 HIDROGRAMAS RÍO TUNJUELO Y SUS AFLUENTES  
PARA  $T_r = 100$  AÑOS**

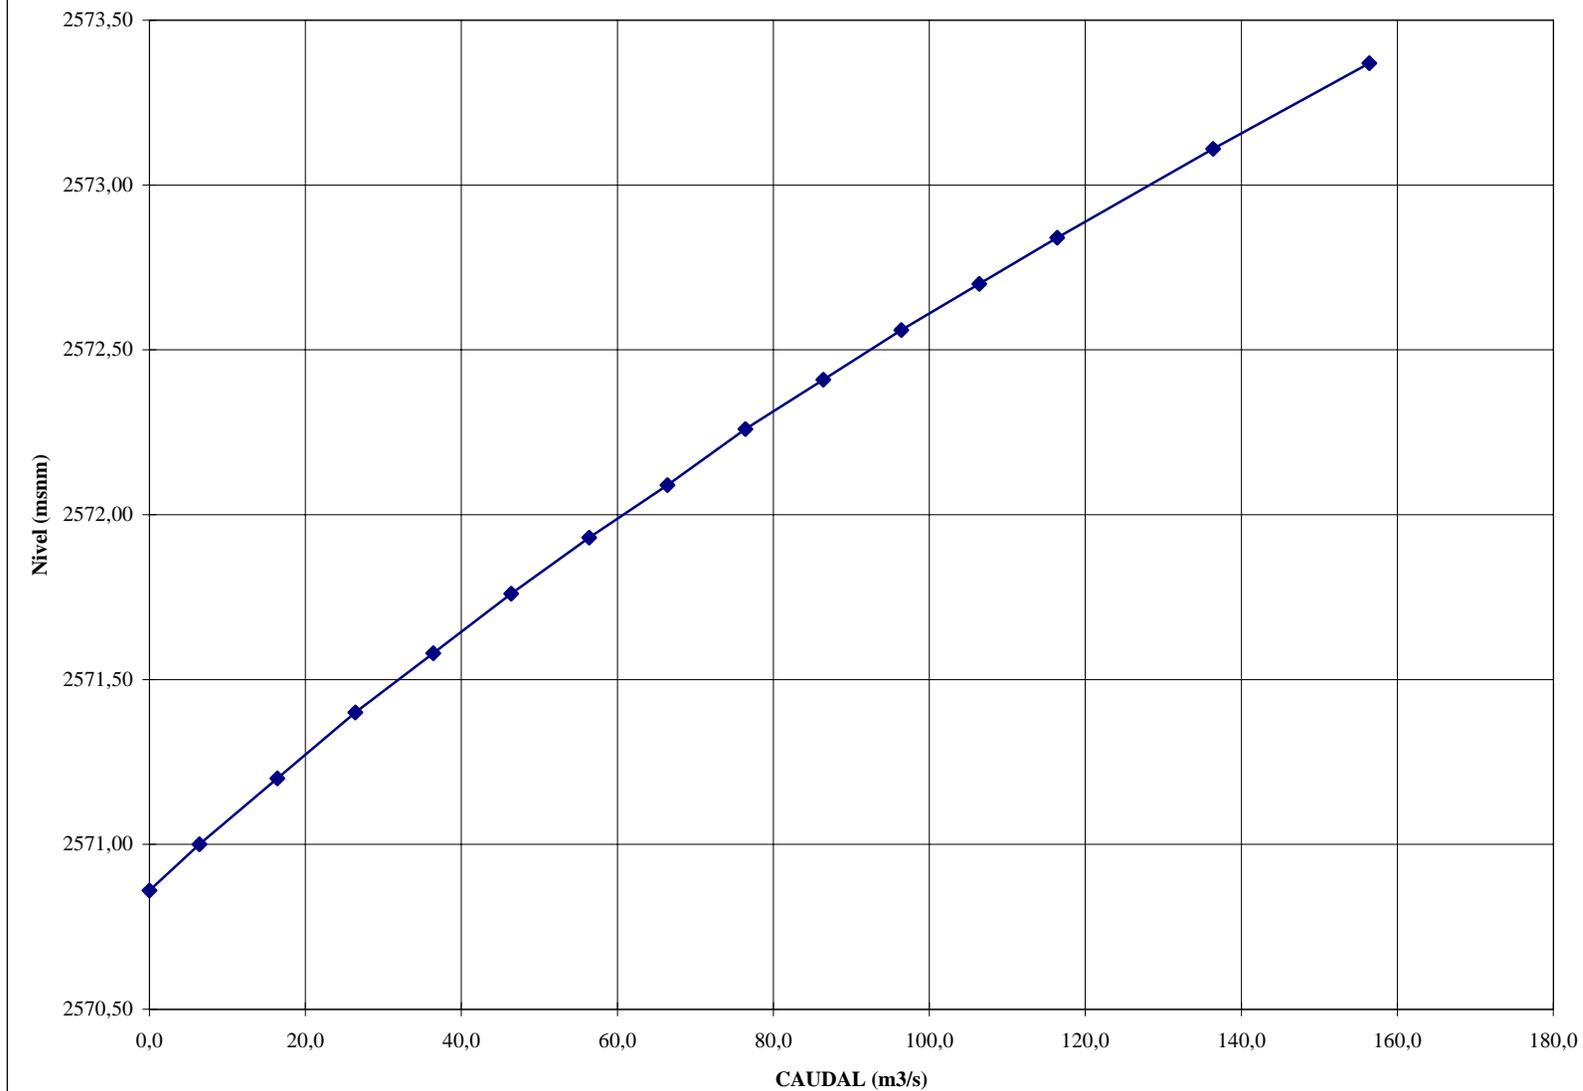
**ZONIFICACIÓN POR RIESGOS DE INUNDACIÓN**  
**FIGURA 2.12 CURVA DE DESCARGA RÍO TUNJUELO EN LA DESEMBOCADURA**

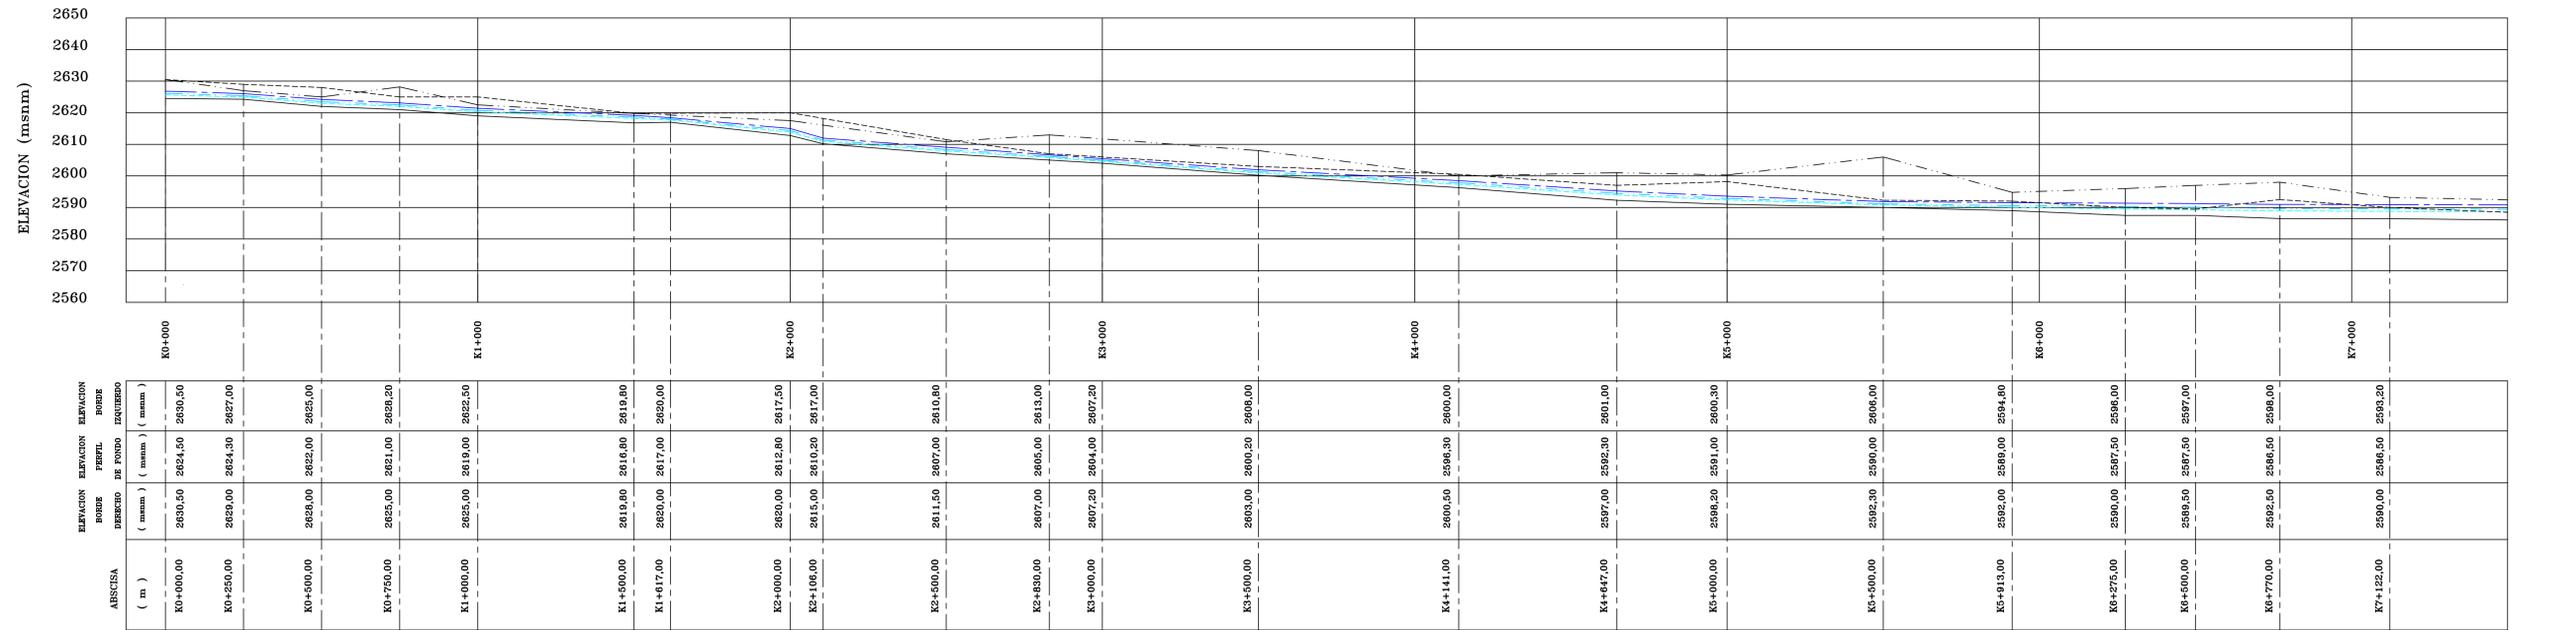
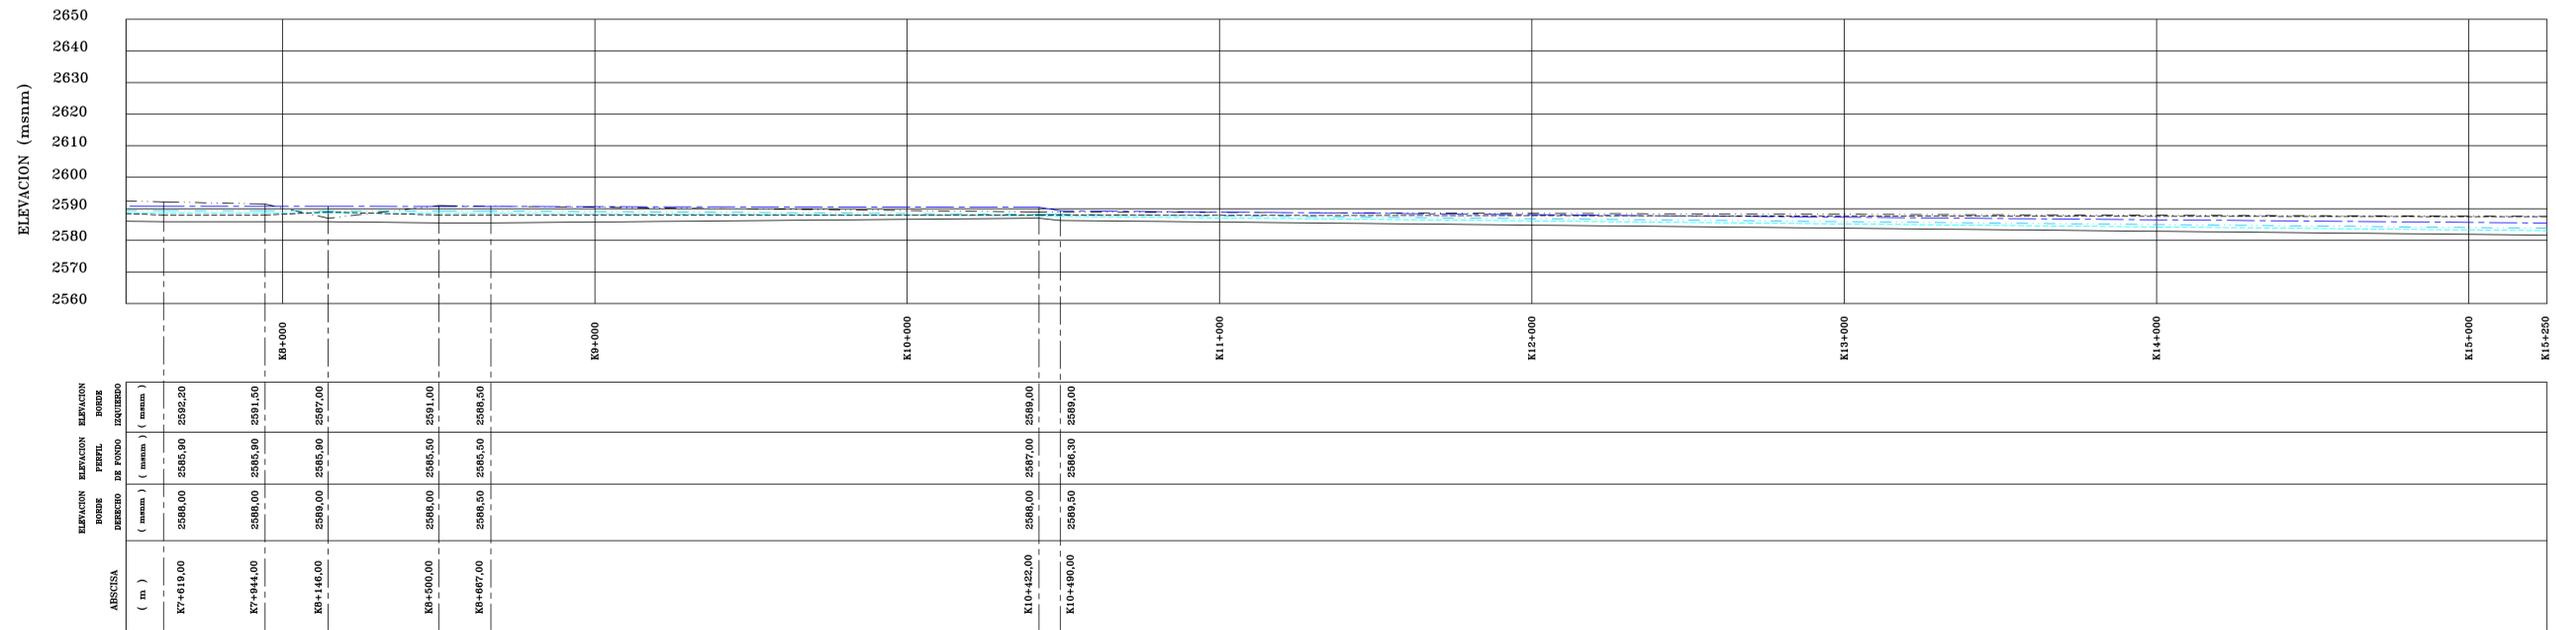
# PERFIL LONGITUDINAL

- JARILLON IZQUIERDO \_\_\_\_\_
- PERFIL POR EL FONDO \_\_\_\_\_
- JARILLON DERECHO \_\_\_\_\_
- NIVEL DE AGUA 25,0 m/s \_\_\_\_\_
- NIVEL DE AGUA 50,0 m/s \_\_\_\_\_
- NIVEL DE AGUA 100,0 m/s \_\_\_\_\_

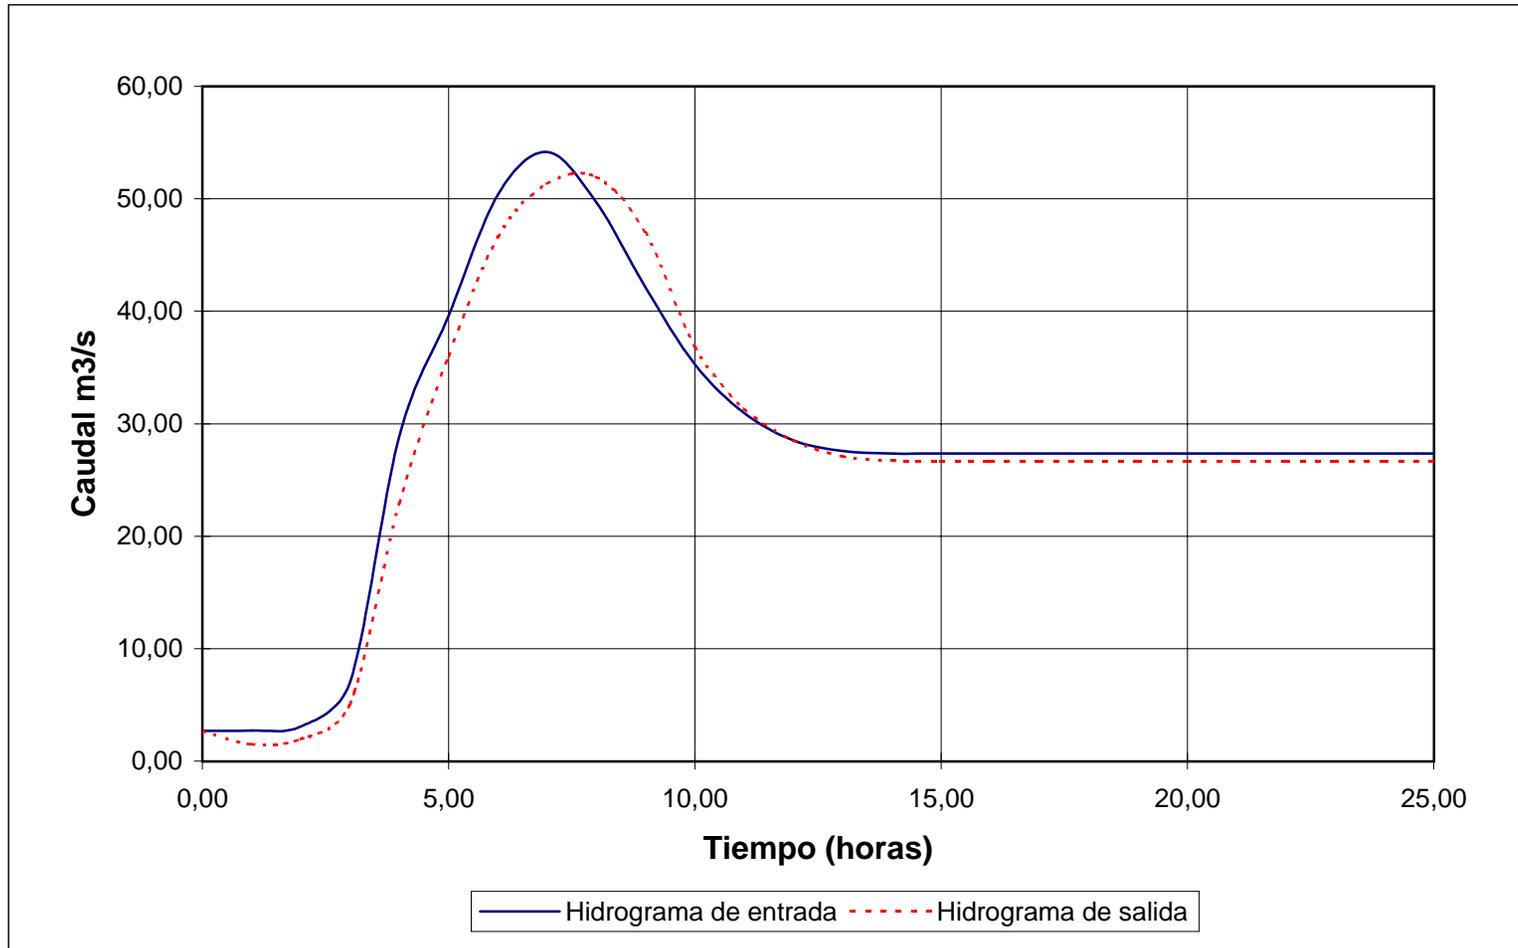
FIGURA 2.14 - TRANSITO DE CRECIENTES PARA UN TR = 10 AÑOS

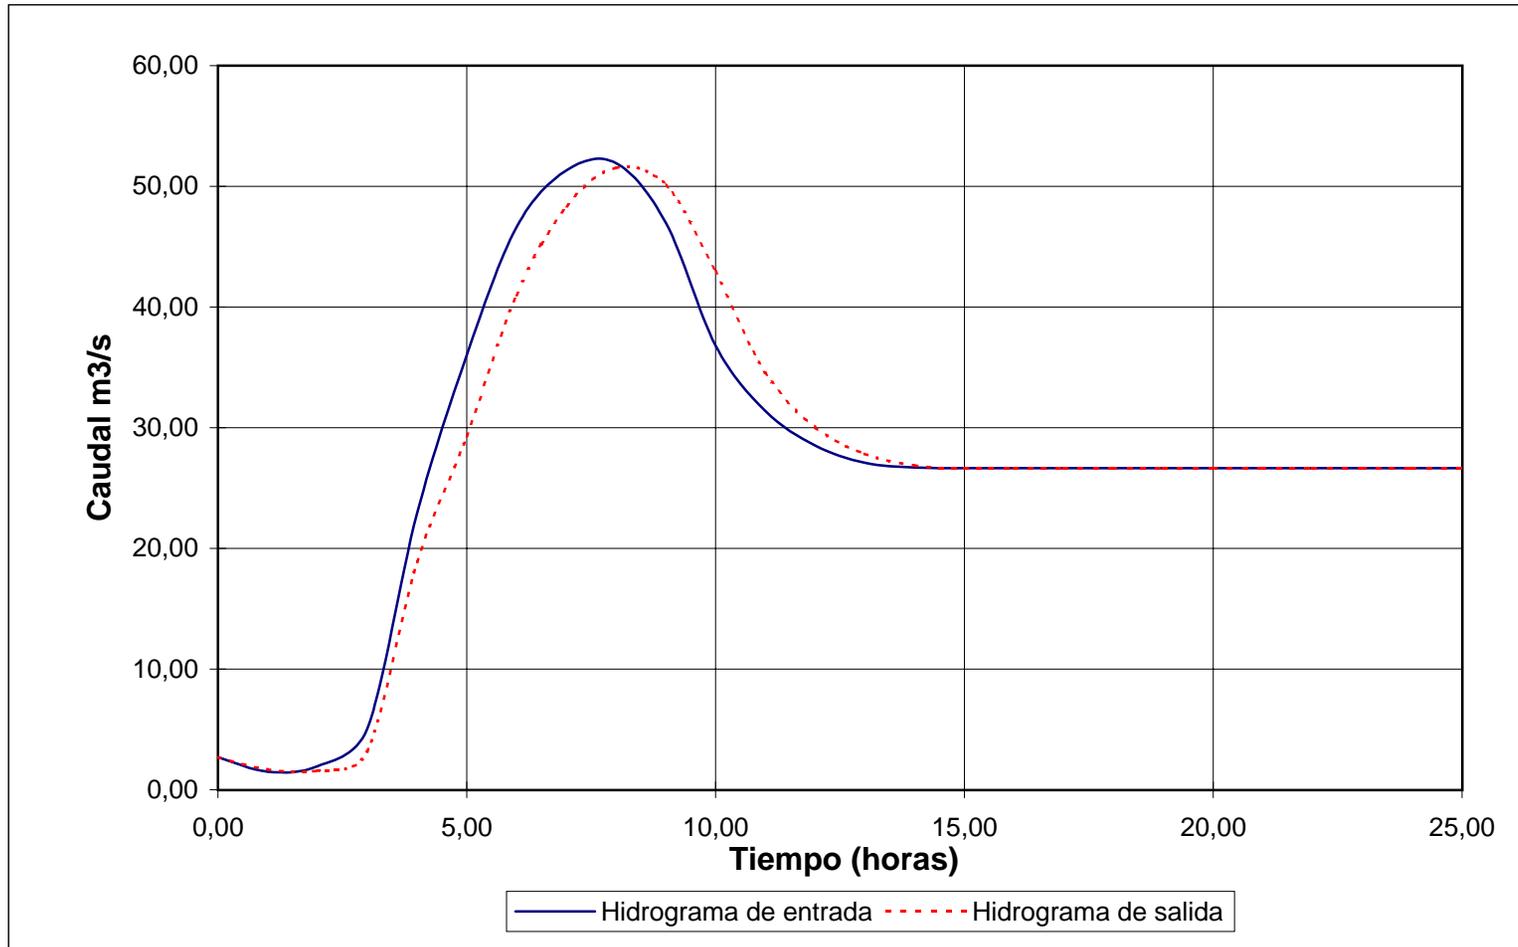
FIGURA 2.15 - TRANSITO DE CRECIENTES PARA UN TR = 10 AÑOS

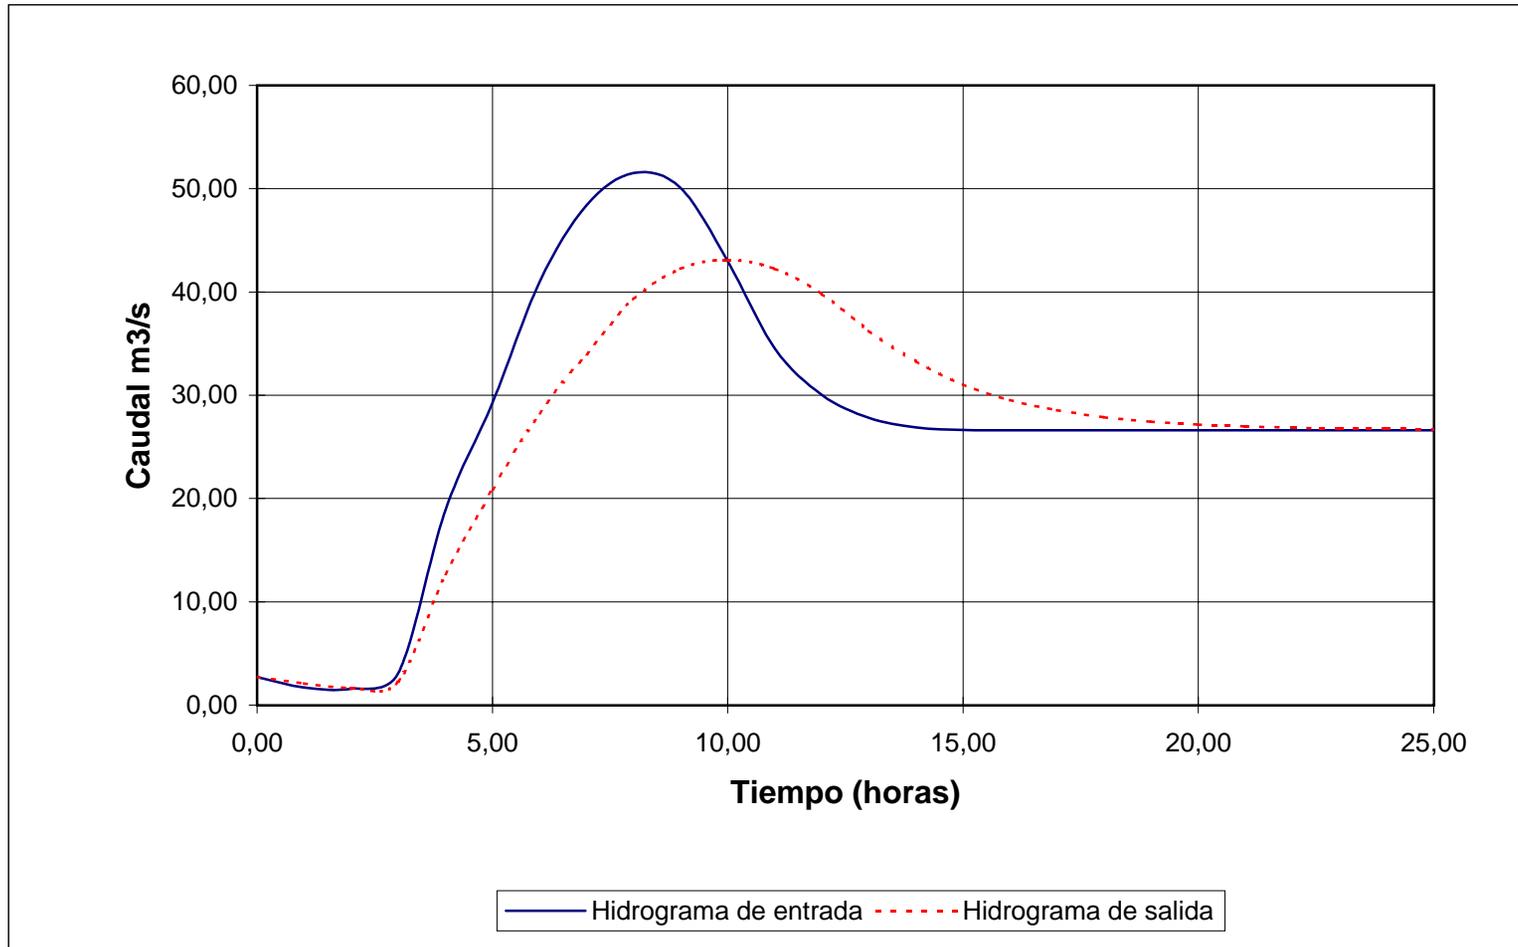
FIGURA 2.16 - TRANSITO DE CRECIENTES PARA UN TR = 10 AÑOS

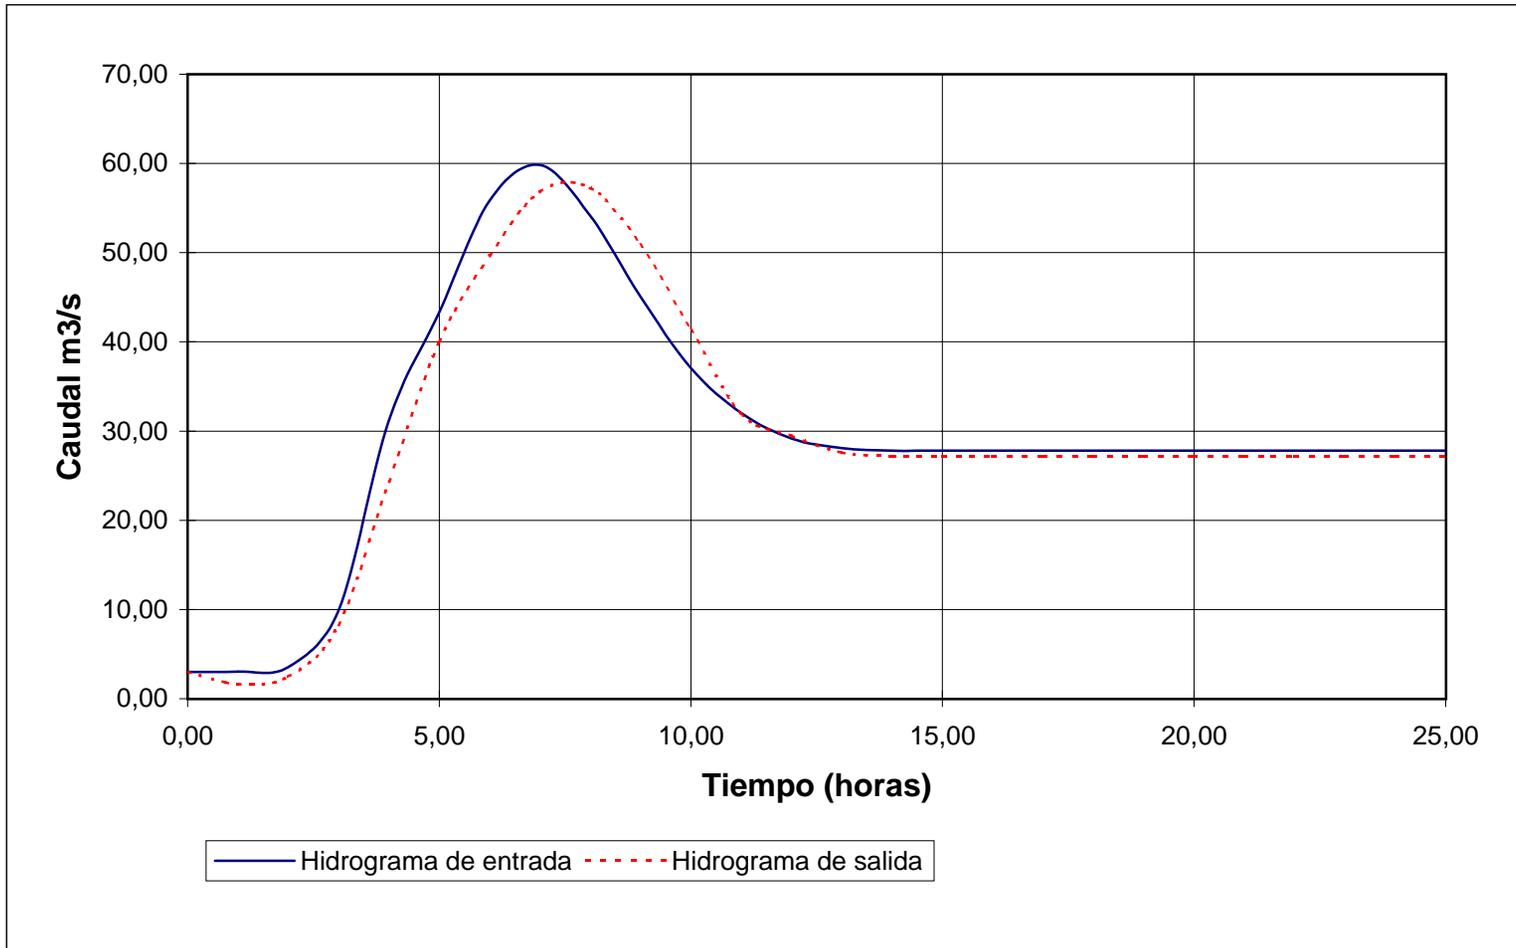
FIGURA 2.17 - TRANSITO DE CRECIENTES PARA TR = 25 AÑOS

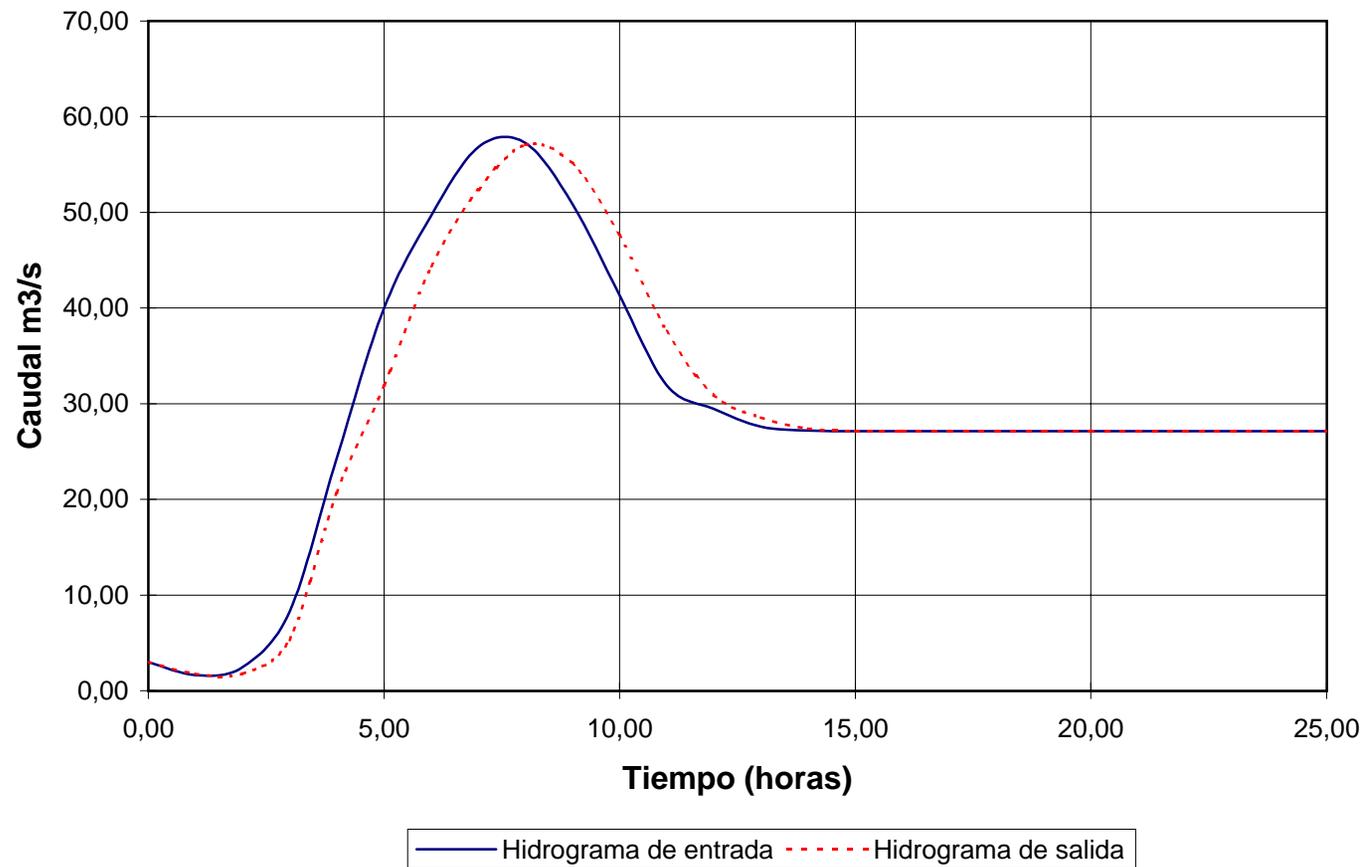
FIGURA 2.18 - TRANSITO DE CRECIENTES PARA UN TR = 25 AÑOS

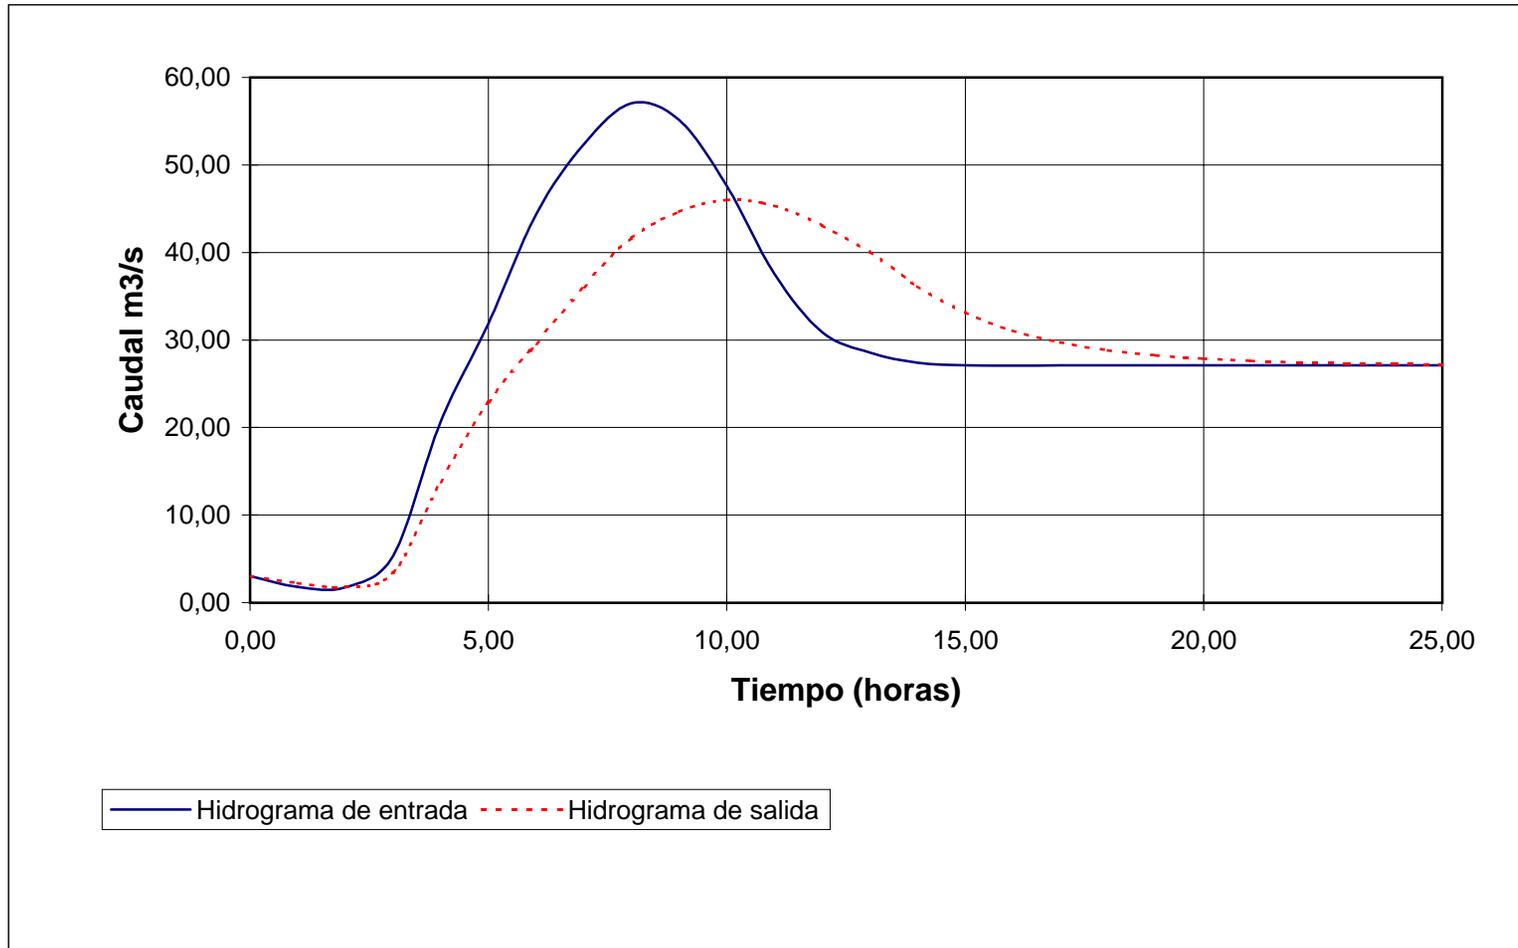
FIGURA 2.19 - TRANSITO DE CRECIENTES PARA UN TR = 25 AÑOS

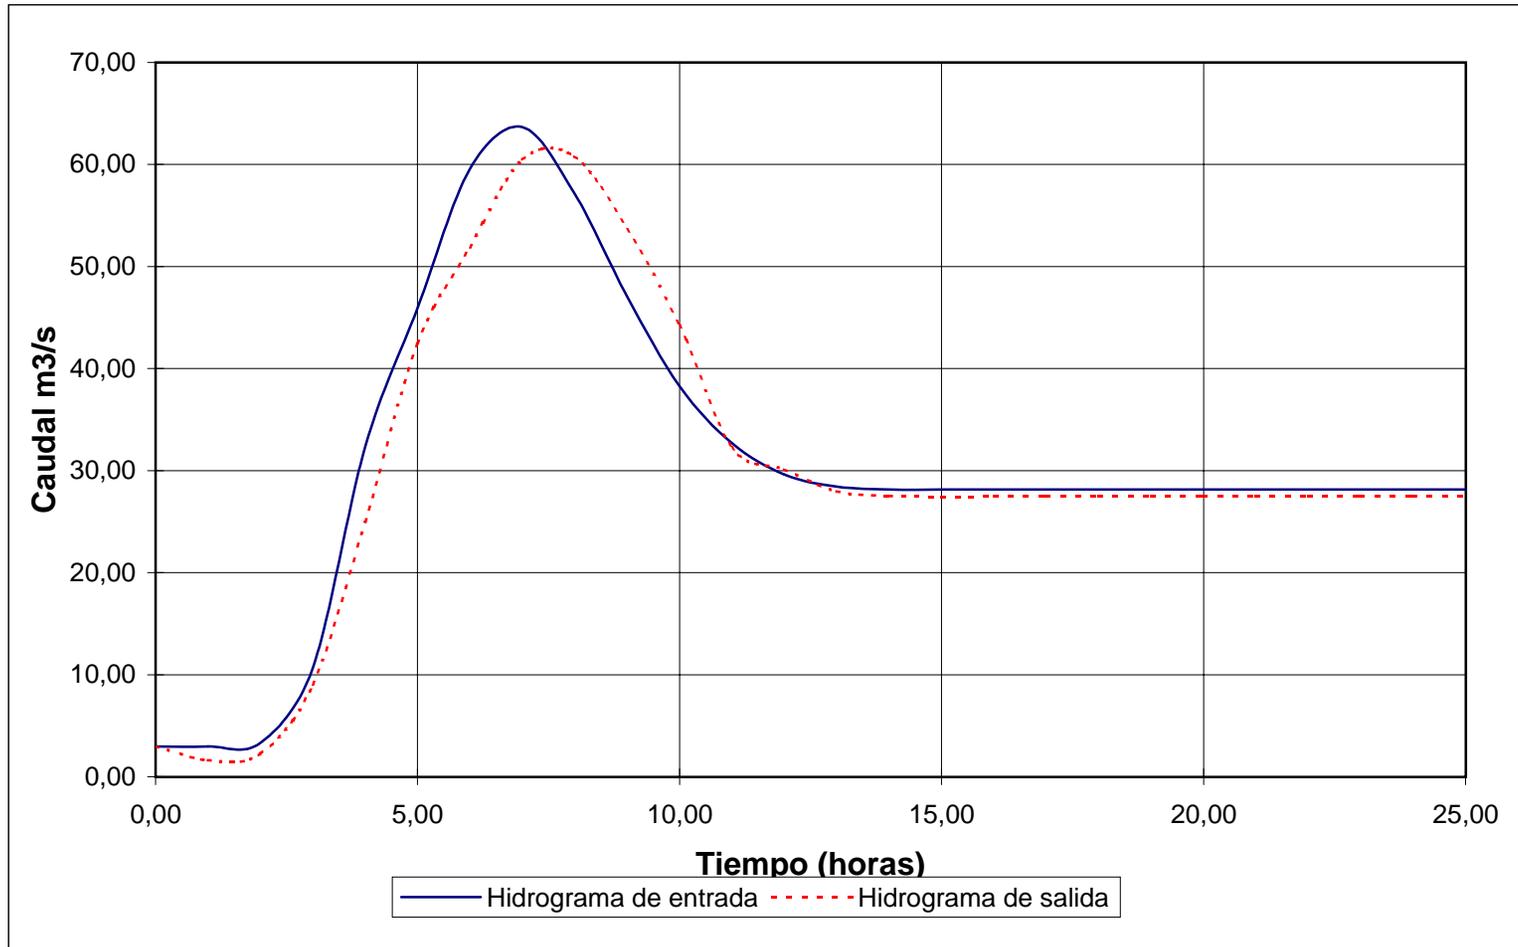
FIGURA 2.20 - TRANSITO DE CRECIENTES PARA UN TR = 50 AÑOS

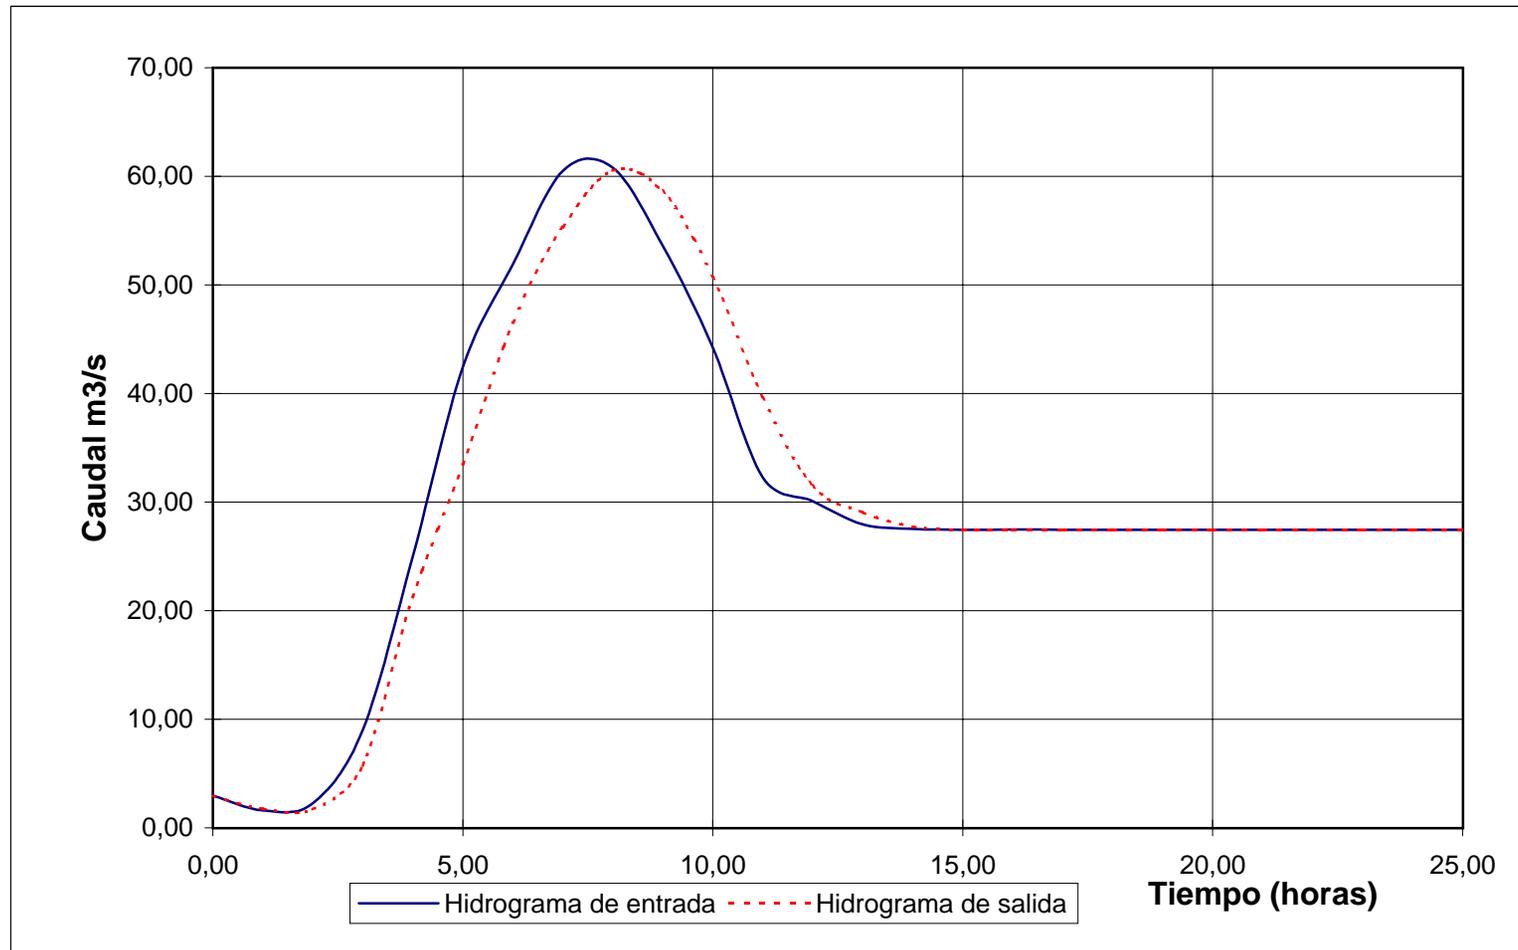
FIGURA 2.21 - TRANSITO DE CRECIENTES PARA UN TR = 50 AÑOS

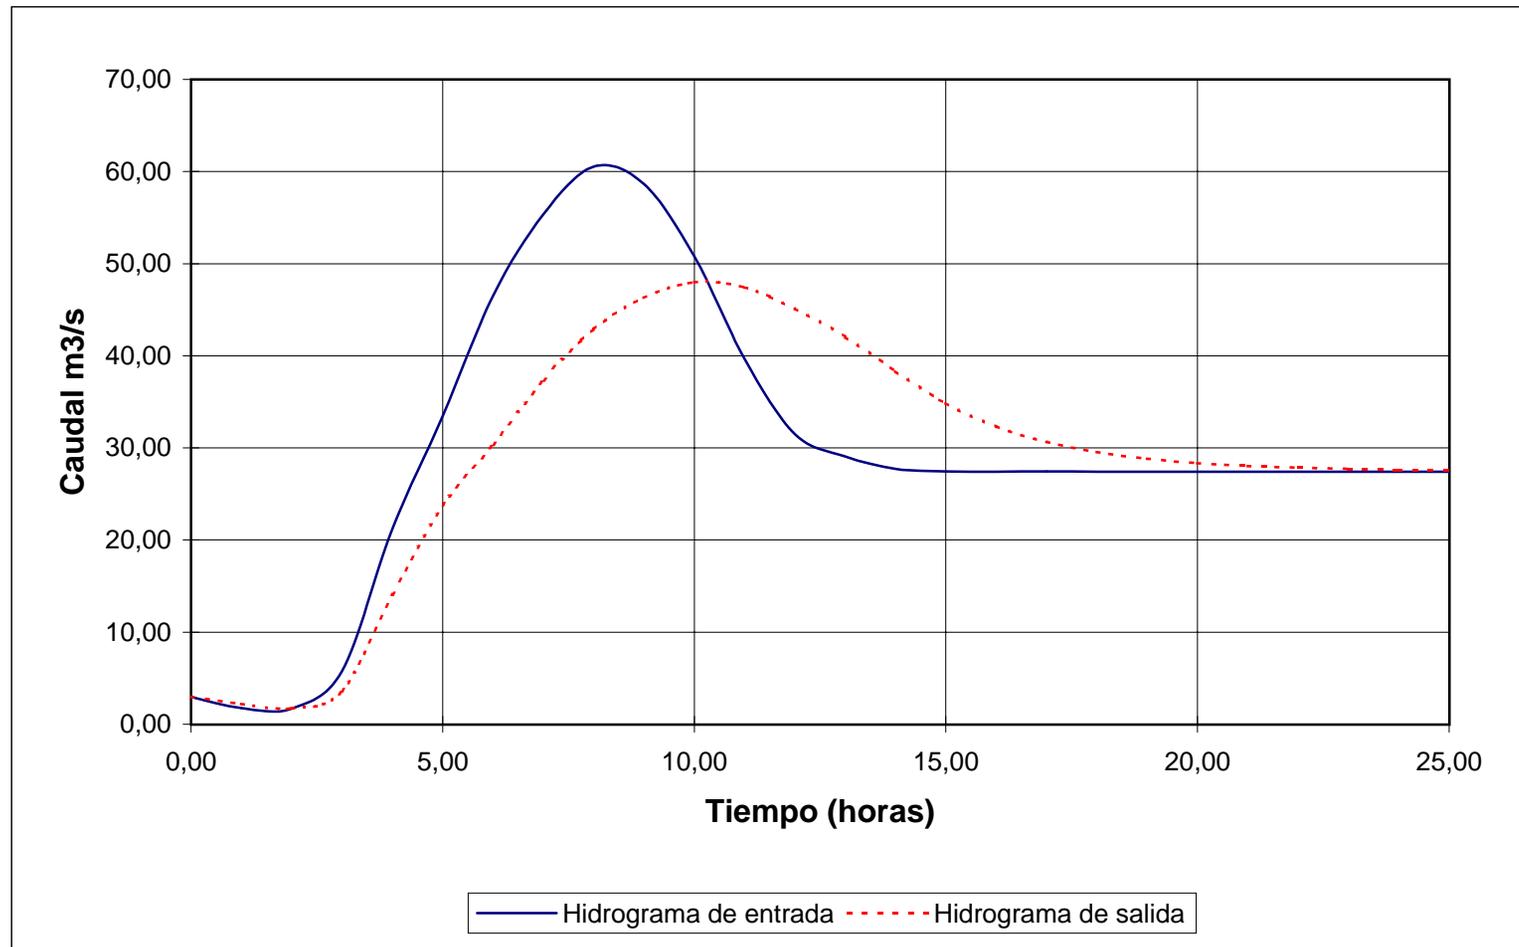
FIGURA 2.22 - TRANSITO DE CRECIENTES PARA UN TR = 50 AÑOS

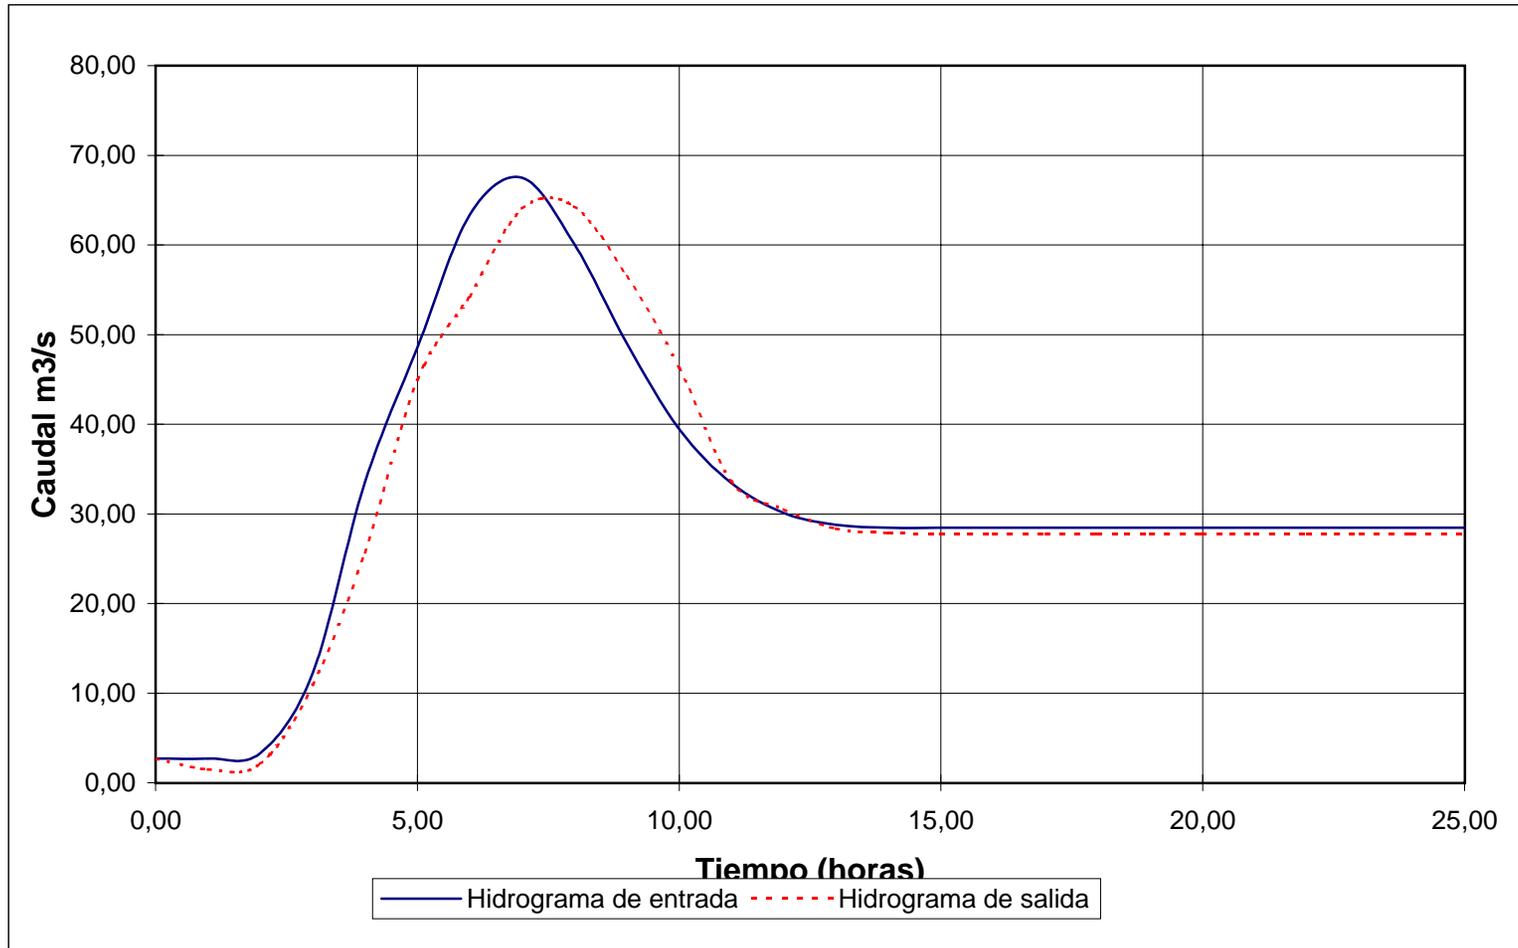
FIGURA 2.23 - TRANSITO DE CRECIENTES PARA UN TR = 100 AÑOS
