CONSULTOR:  
**INGETEC S.A.**  
INGENIEROS CONSULTORES

CONTRATO No.  
1314-001-98

PROYECTO:  
ESTUDIO DE ZONIFICACIÓN DE RIESGOS  
POR INUNDACIÓN EN DIFERENTES SECTORES  
DE SANTA FE DE BOGOTÁ

CONTENIDO:  
ZONAS INUNDABLES Y DE  
AMENAZAS POR INUNDACIÓN ENTRE  
CANTARRANA Y LA AUTOPISTA SUR

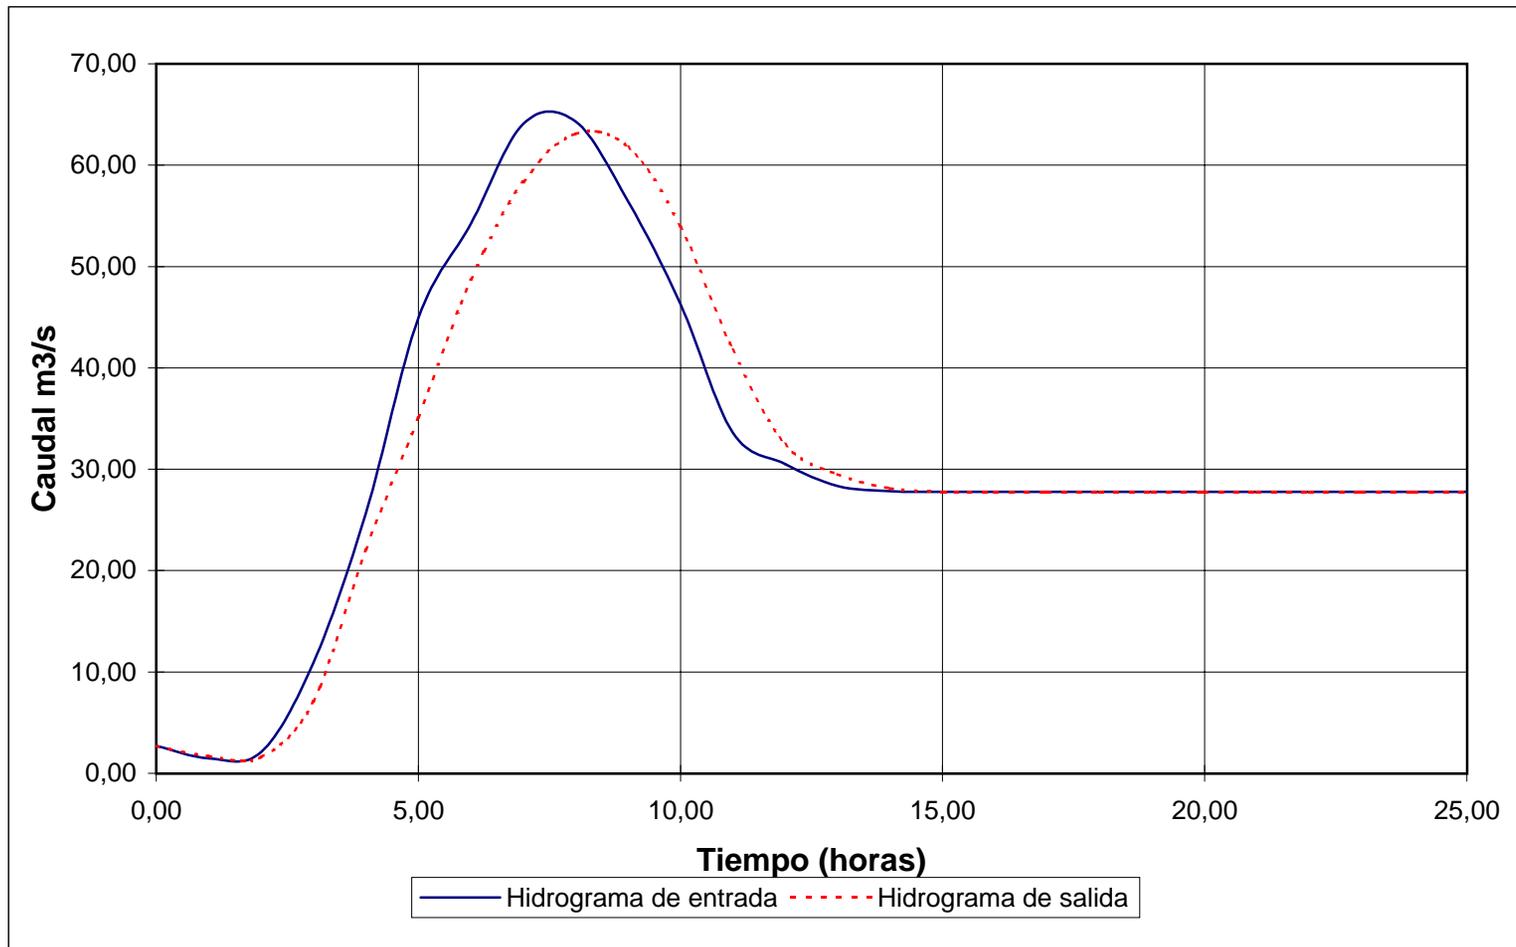
FIGURA 2.24 - TRANSITO DE CRECIENTES PARA UN TR = 100 AÑOS

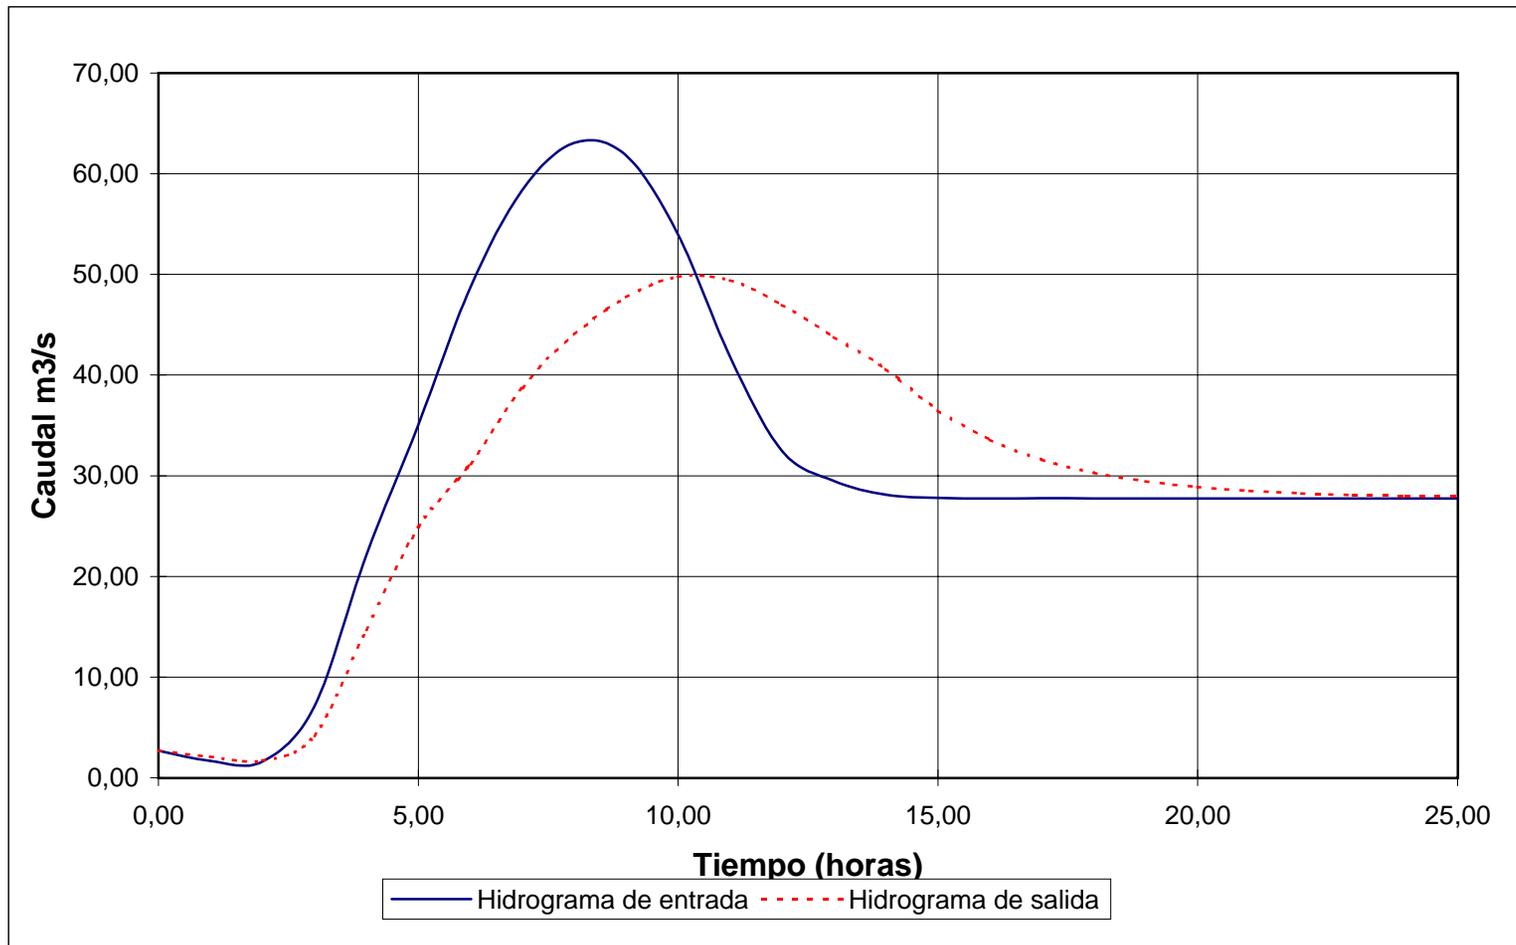
FIGURA 2.25 - TRANSITO DE CRECIENTES PARA UN TR = 100 AÑOS

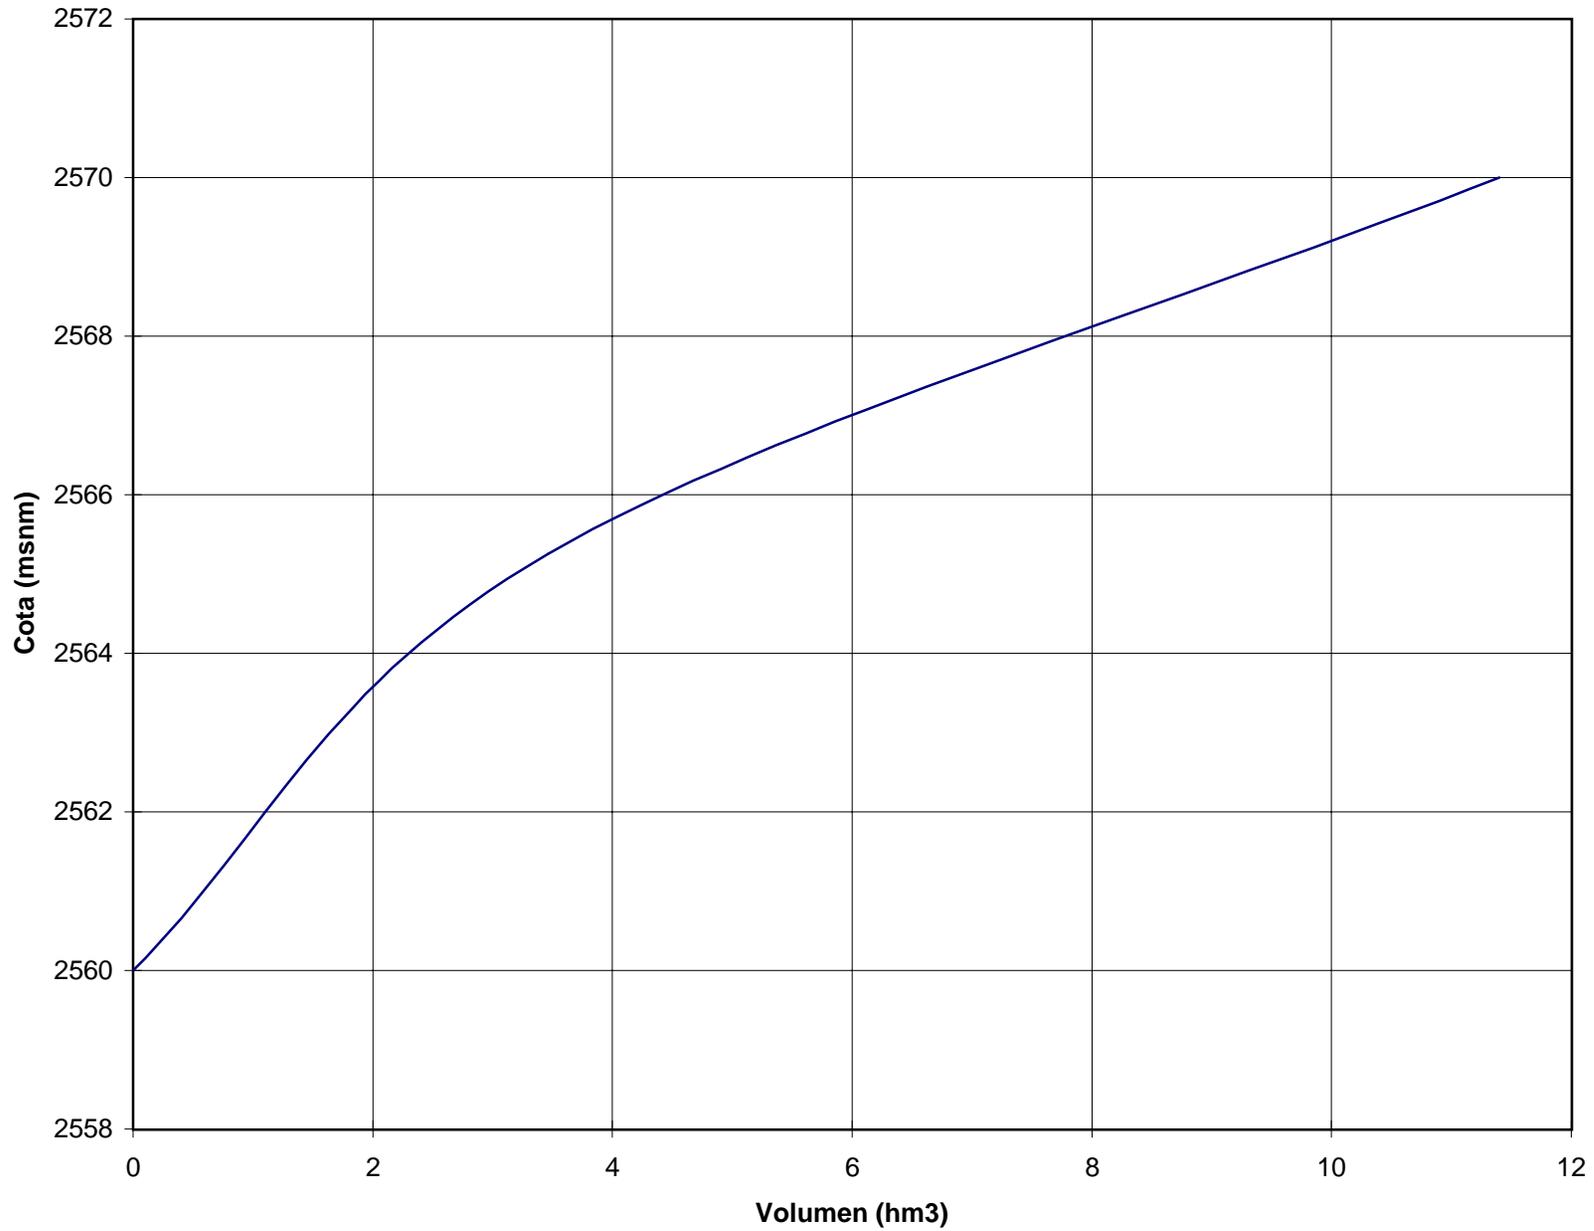
**Figura 2.26 - Curva de Cota - Volumen**  
**Zona de Almacenamiento en el Sector de Explotación Pozo Azul - Escuela de Artillería**

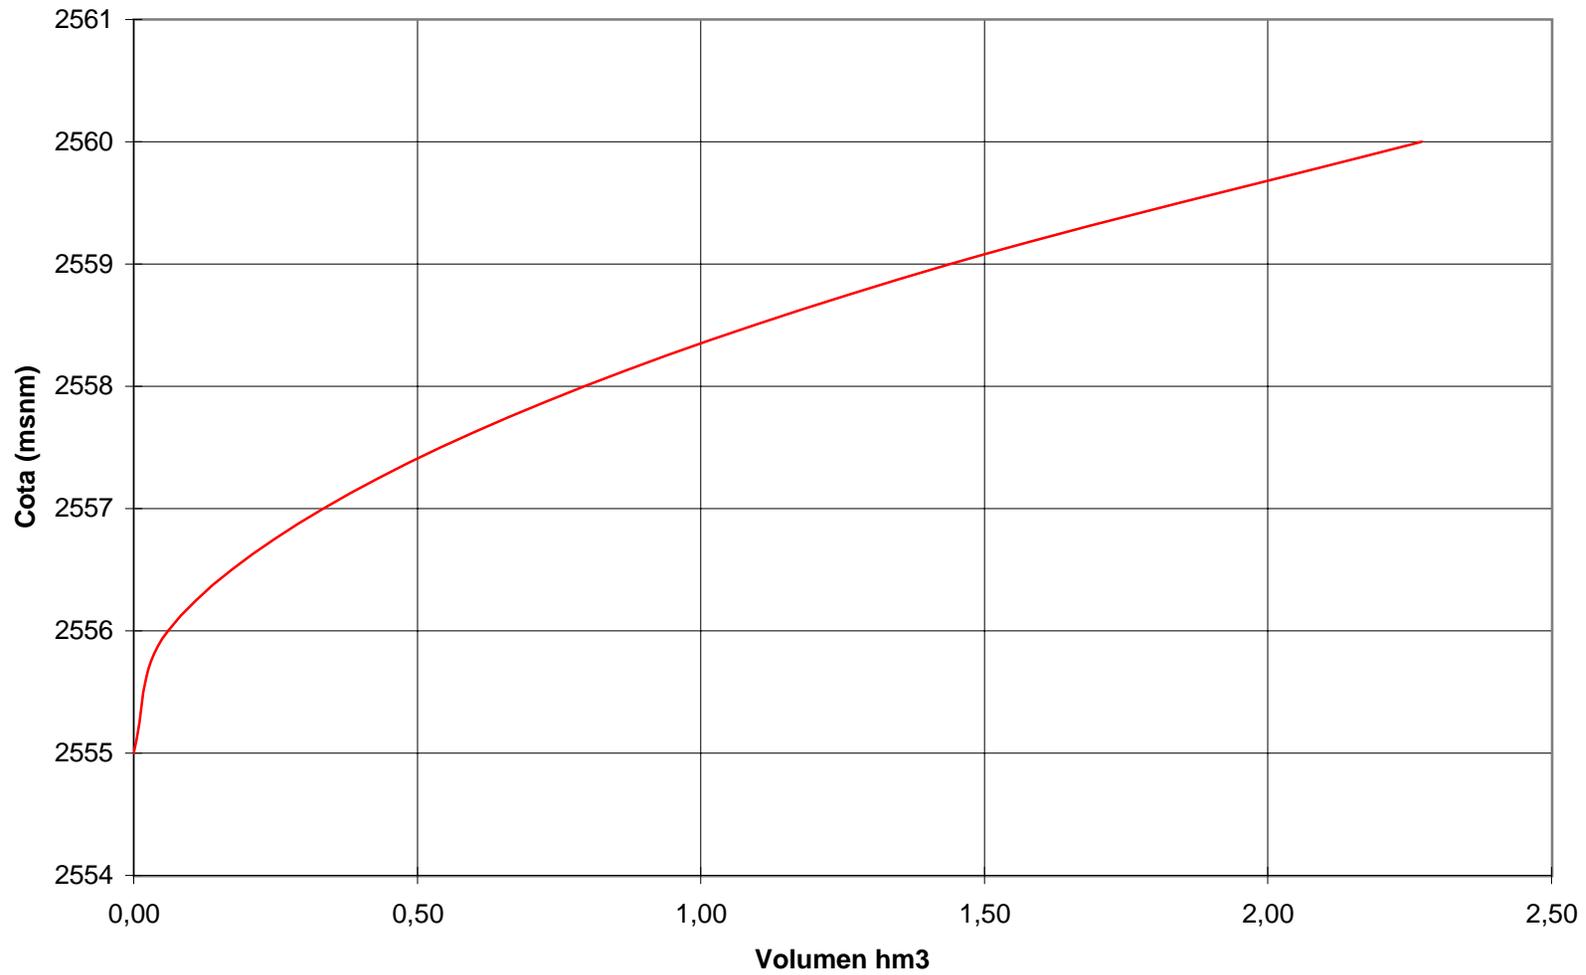
FIGURA 2.27

**Curva Cota - Volumen de Almacenamiento en el Sector de los Barrios de Interés**

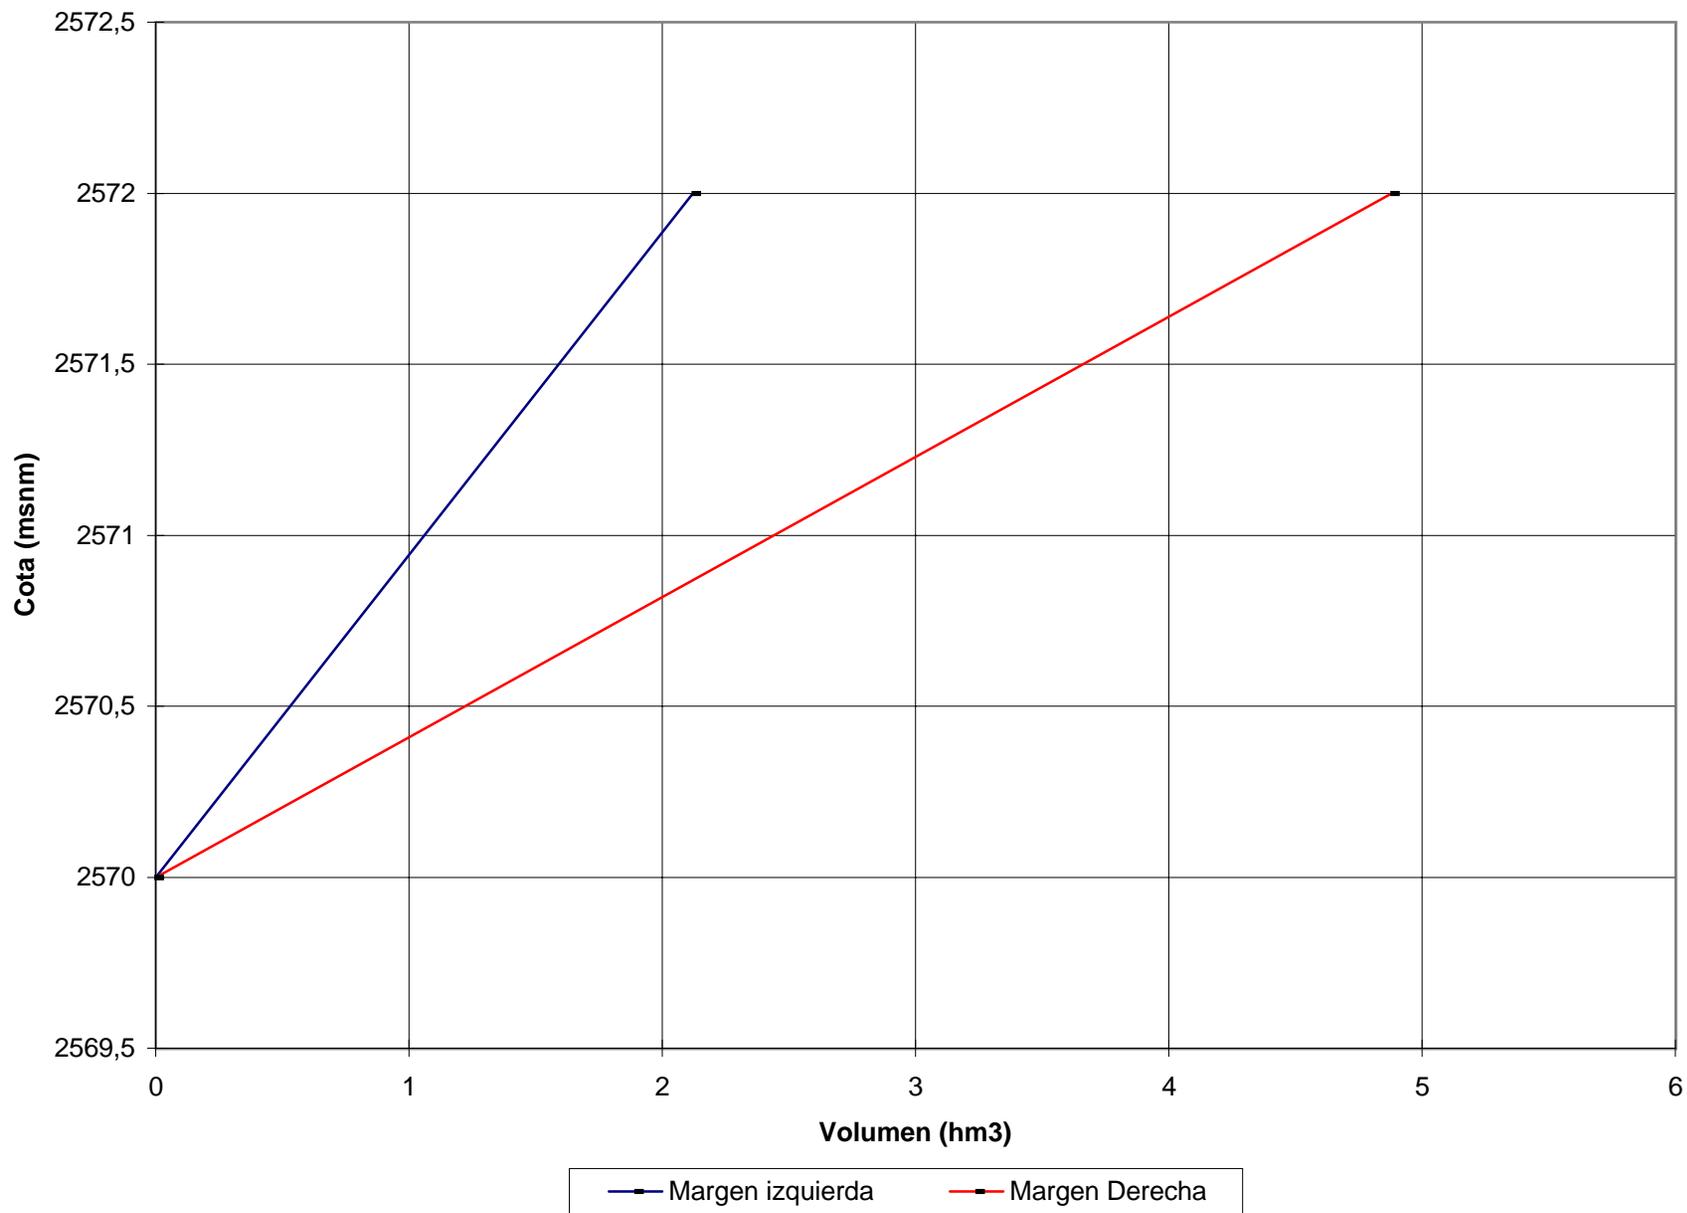
**Figura 2.28 Curva Cota - Volumen para el Almacenamiento  
Vecino a la Confluencia de los Ríos Bogotá y Tunjuelo**

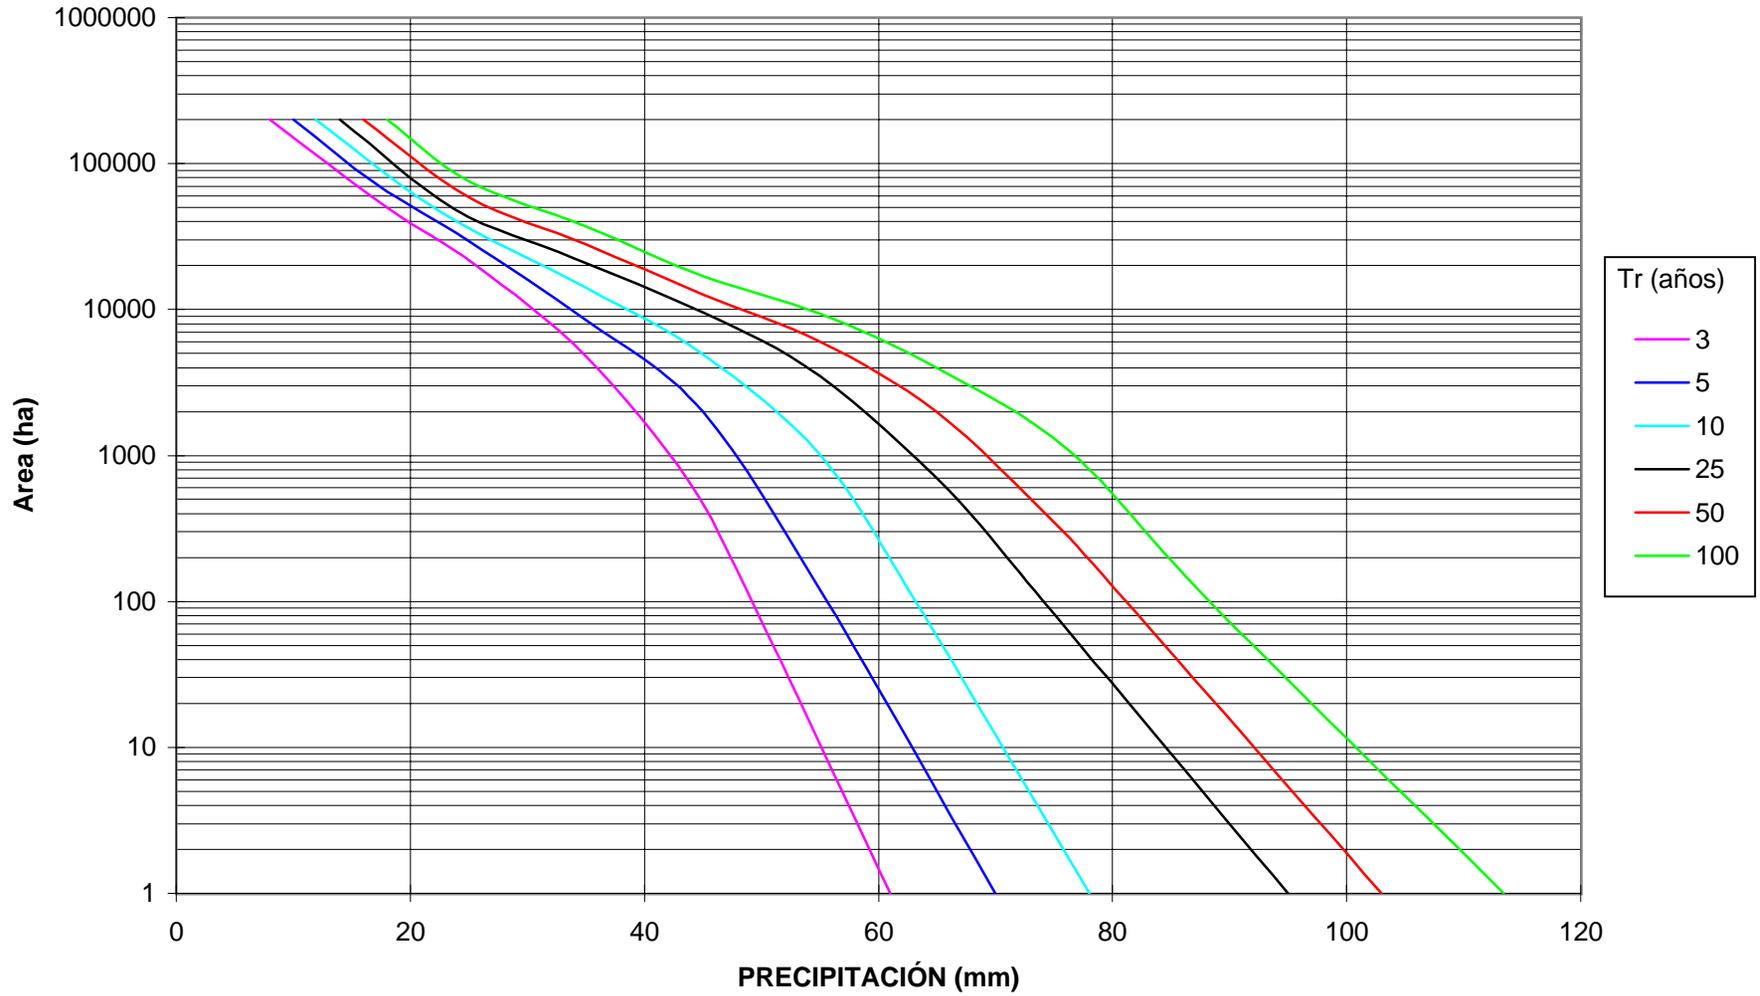
**FIGURA No 2.29**  
**CURVAS PADF PARA LA SABANA DE BOGOTÁ**  
**DURACIÓN DE LA TORMENTA: 3 HORAS**

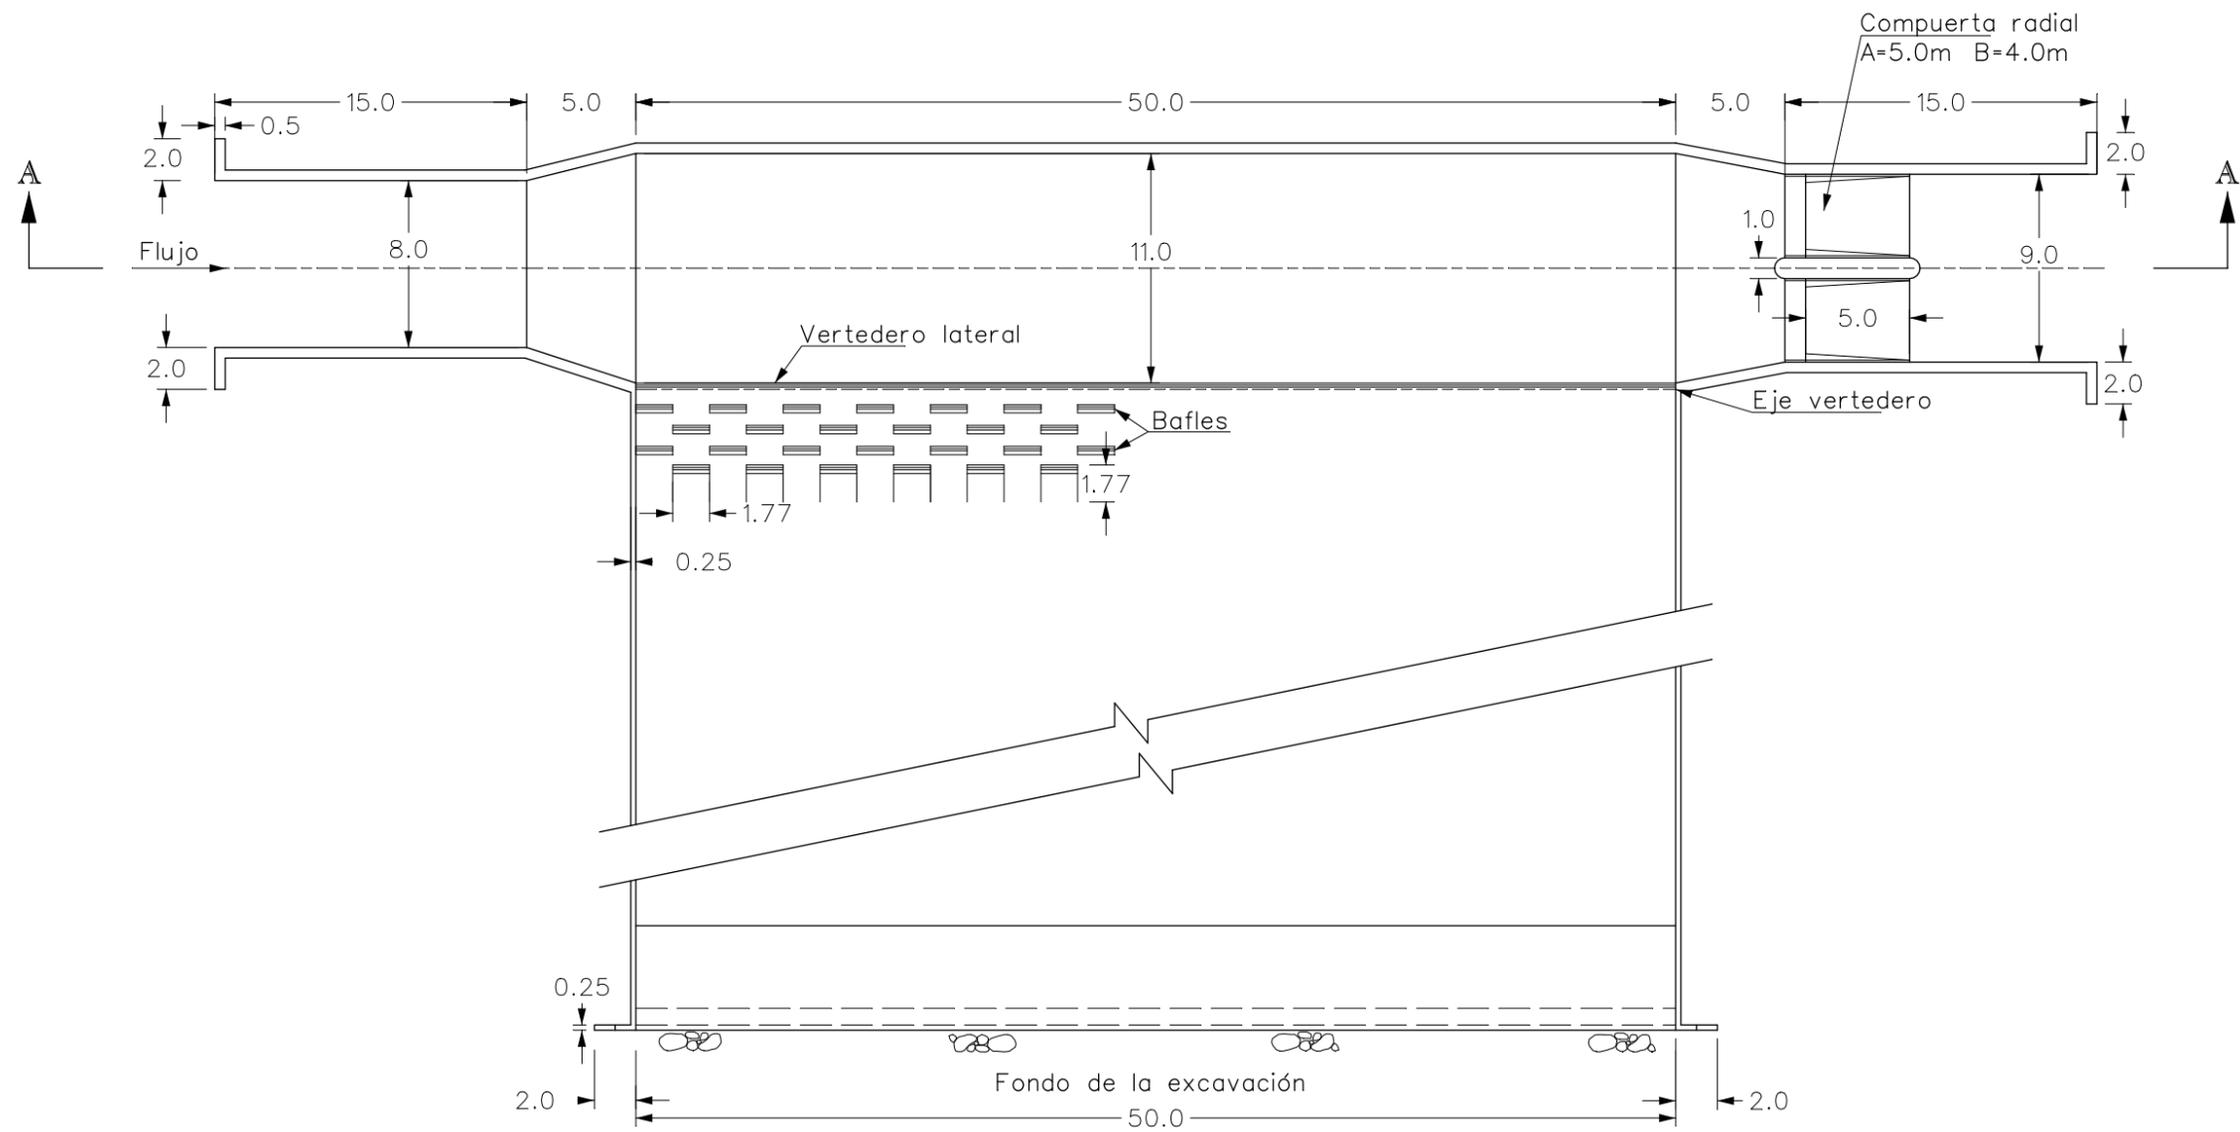
PLANTA GENERAL

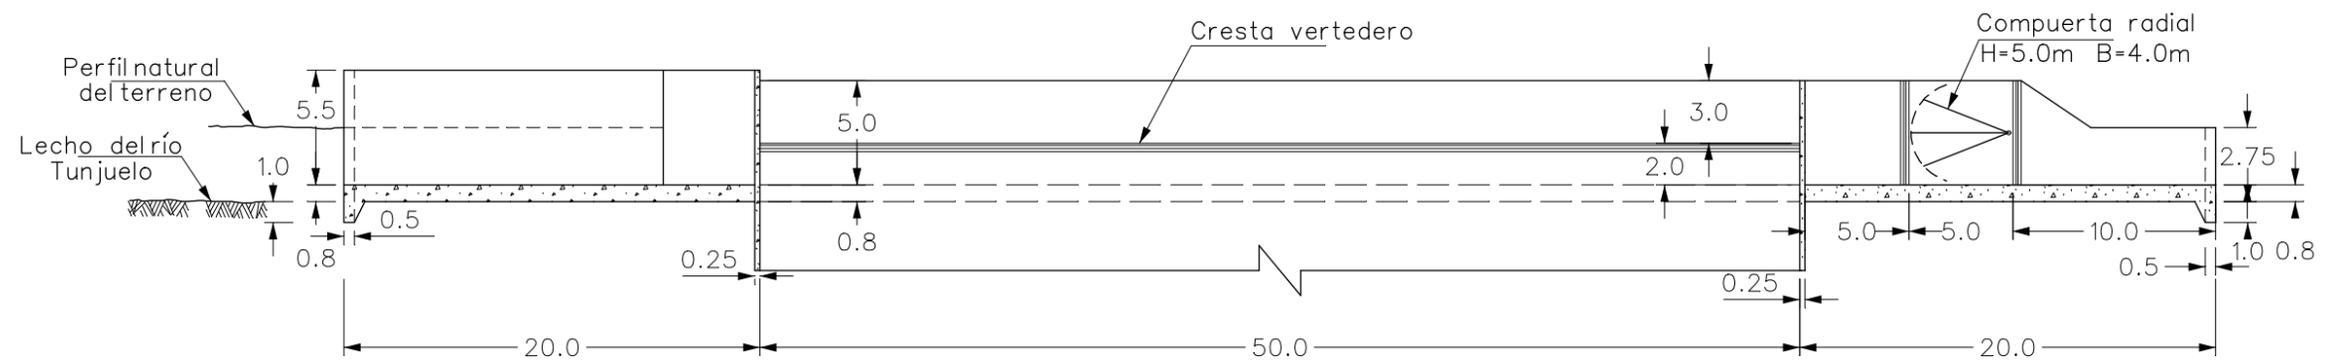
CORTE A-A
