CAPÍTULO 1.0

GENERALIDADES

1.1 DELIMITACIÓN GEOMÉTRICA DEL ÁREA DE INTERÉS

1.2 DESCRIPCIÓN DEL PROBLEMA

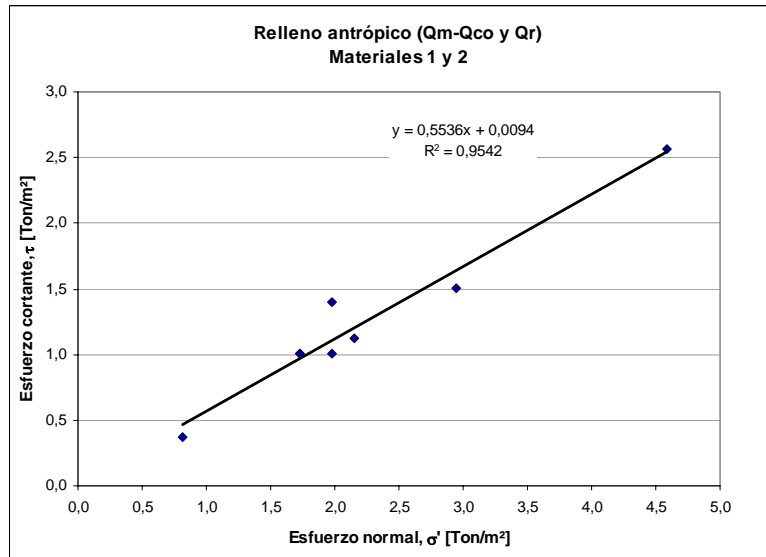
Figura 4.1 Parámetros de resistencia para los materiales Qm, Qco y Qr

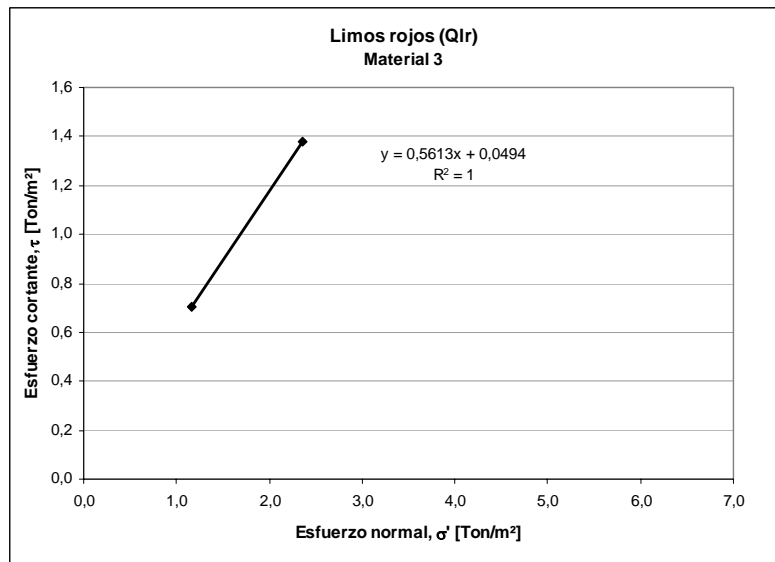
Figura 4.2 Parámetros de resistencia para el material Qlr

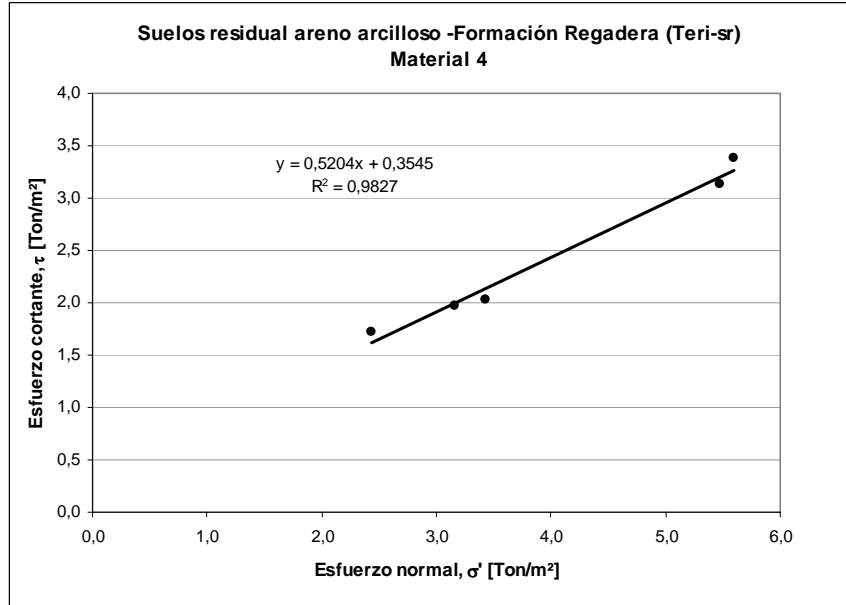
Figura 4.3 Parámetros de resistencia para el material Teri-sr

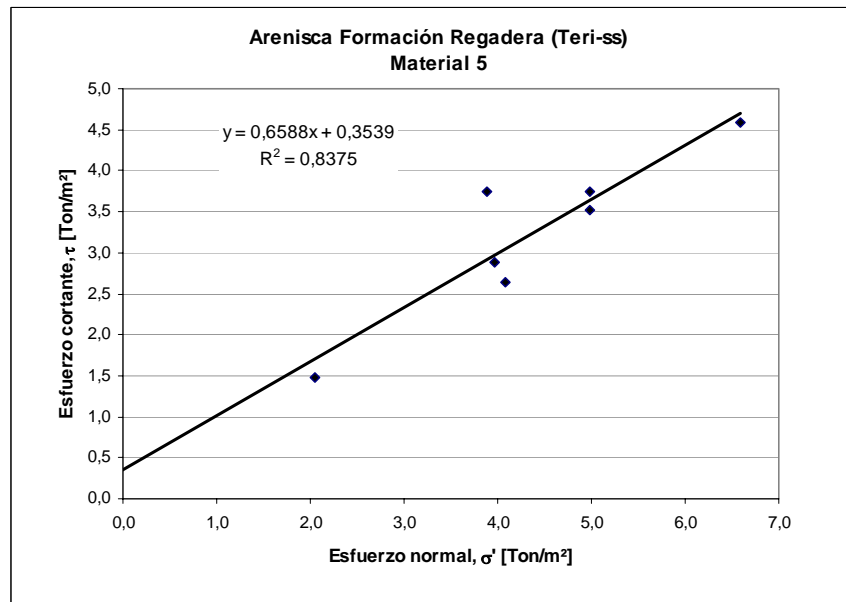
Figura 4.4 Parámetros de resistencia para el material Teri-ss

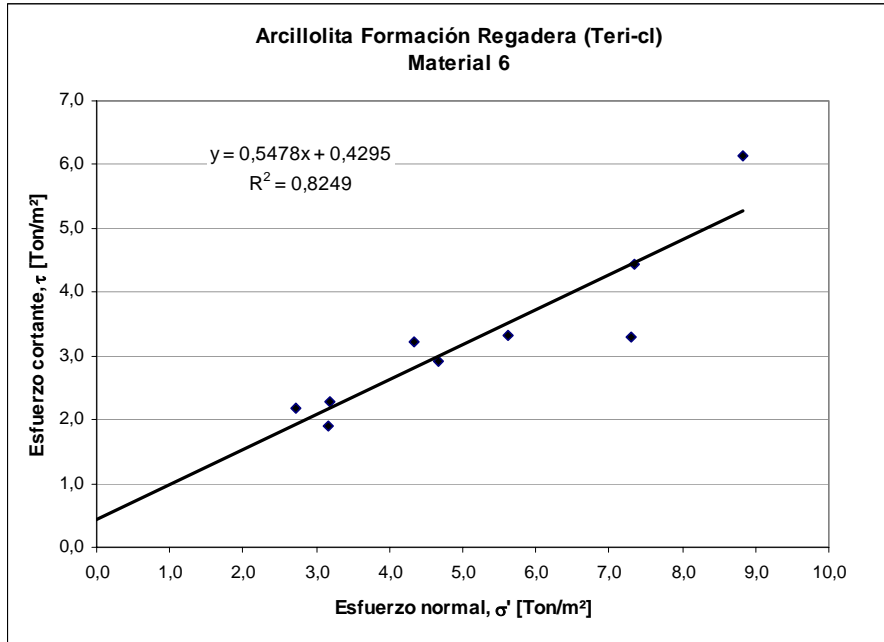
Figura 4. 5 Parámetros de resistencia para el material Teri-cl

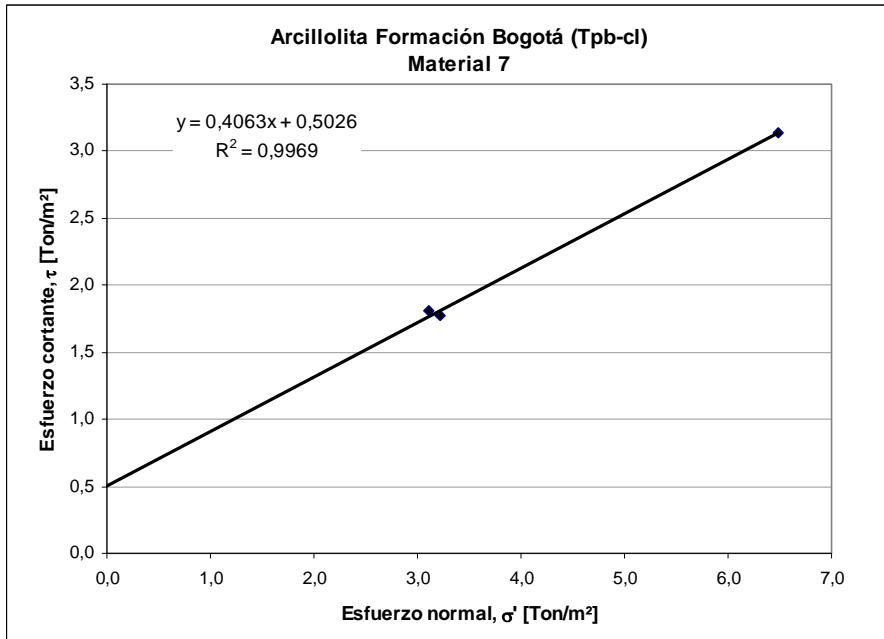
Figura 4. 6 Parámetros de resistencia para el material Tpb-cl

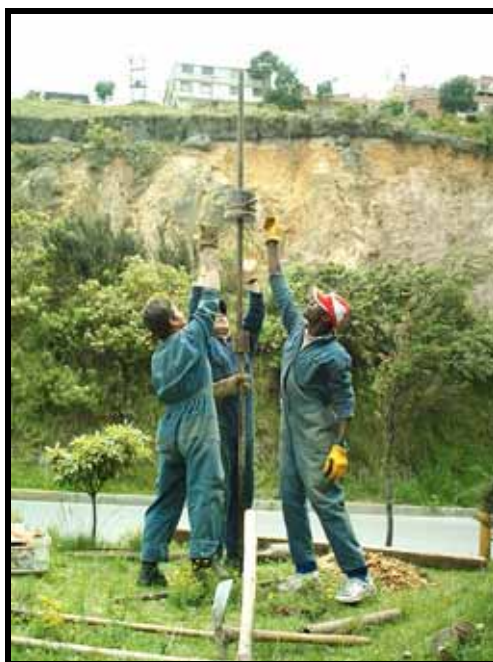
Fotografía No. 1. Perforación del sondeo manual N. 4, a una profundidad de 2.75 m, en donde se encontró un relleno de 20 cm., un suelo residual de 1.60 m. y areniscas de la Formación Regadera. Al fondo se observa el perfil de meteorización encontrado en el sondeo.

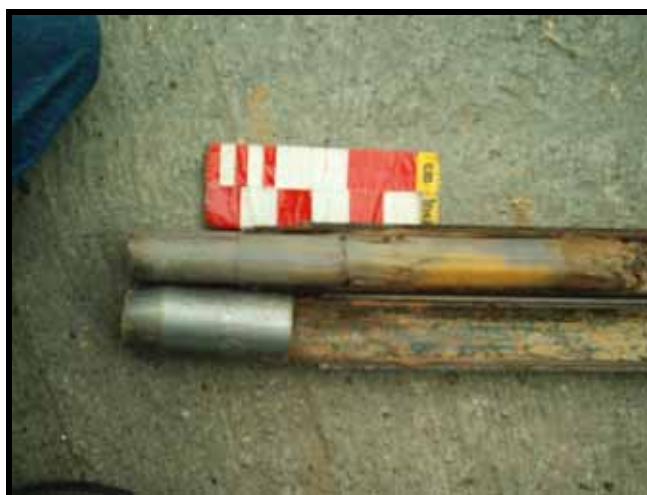
Fotografía No. 2. Núcleo de perforación del sondeo manual N. 3 (4.0 m. de profundidad). Arcillolita gris violácea de plasticidad media encontrada a una profundidad desde 2,20 hasta 4 m., perteneciente a la Formación Regadera.

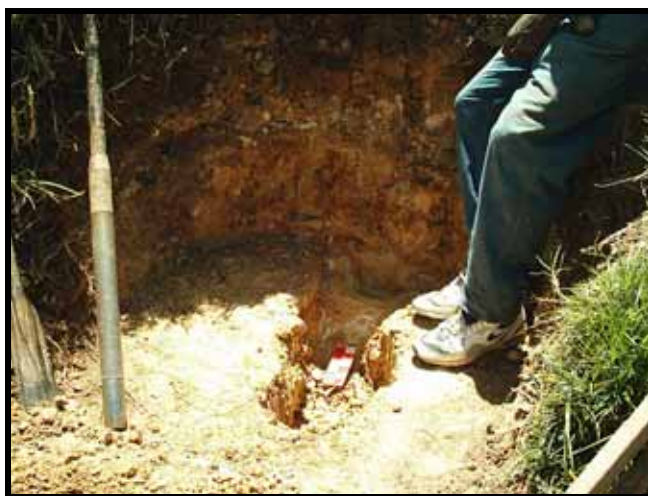
Fotografía No. 3. Estructura de drenaje tapada encontrada en el punto del sondeo manual No. 2, ubicado en la calle 36 B Sur con carrera 12.

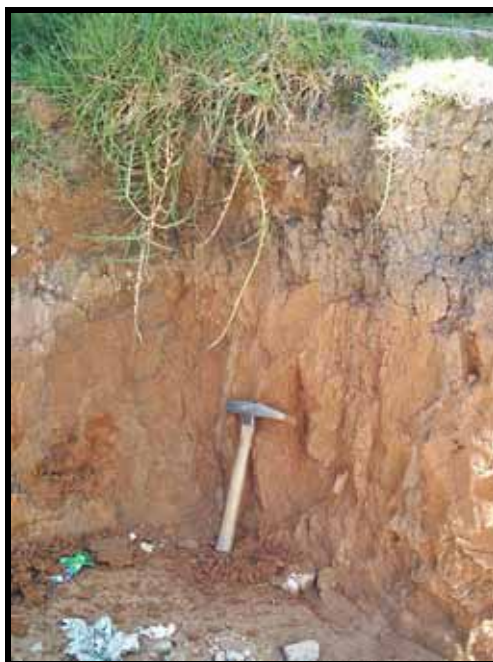
Fotografía No.4. Afloramiento de limos rojos Qlr, con un espesor aproximado de 1.50 m. En este sitio se localizó el sondeo manual No. 11, ubicado en la calle 36 B Sur con carrera 12 BIS

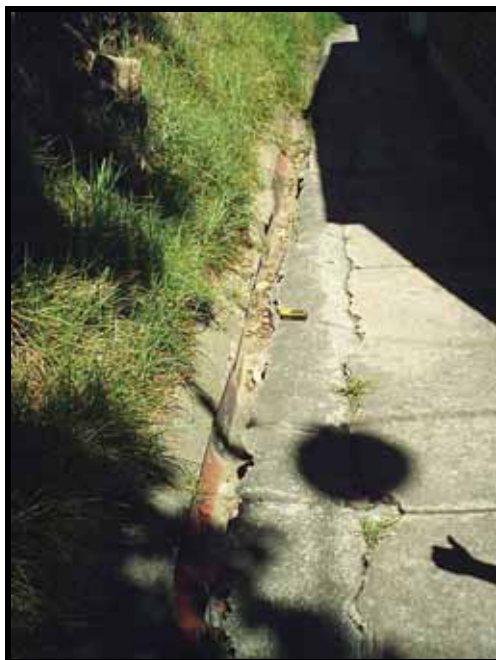
Fotografía No. 5 Cuneta aladaña a una de las casas más afectadas. Nótese que la cuneta disminuye su sección como resultado del empuje del proceso DTPI-001. Casa esquinera entre la carrera 12 y la calle 36 B sur.

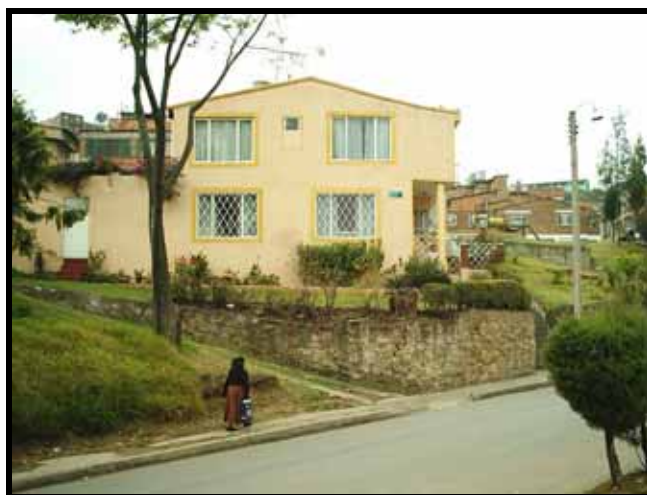
Fotografía No. 6 Sector de casas afectadas sobre la diagonal 36 sur aladañas al parque central. En primer plano el muro se encuentra agrietado. El parque y las casas se ubican sobre Cuaternario mixto.

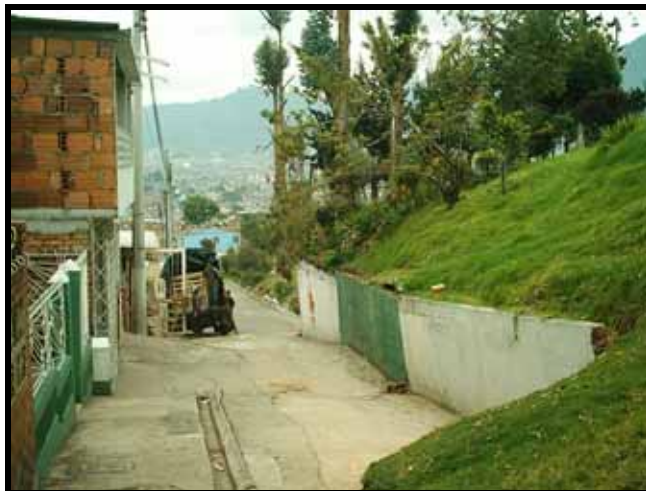
Fotografía No. 7. Muro de cerramiento de la zona verde, inclinado por un empuje del relleno. Este se definió como deslizamiento traslacional potencial incipiente DTPI-002. Este sitio se ubica sobre la carrera 11A.

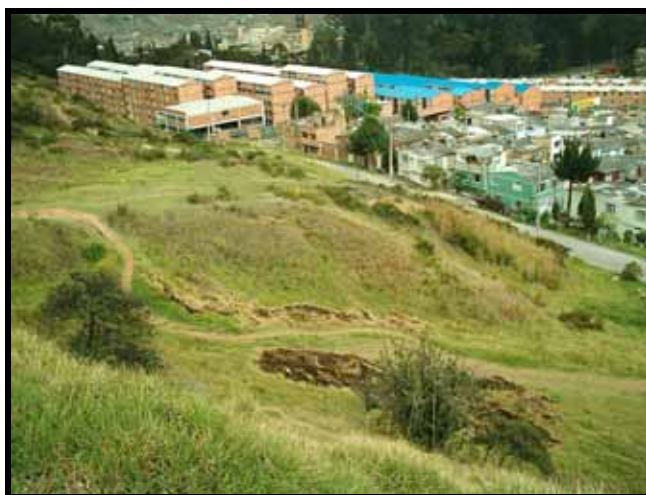
Fotografía No. 8. Ladera sur. Se evidencian los procesos morfodinámicos cartografiados como DTE-004, en primer plano y DTE-005, al fondo. la urbanización de edificios cimentada sobre areniscas de la Formación Regadera.

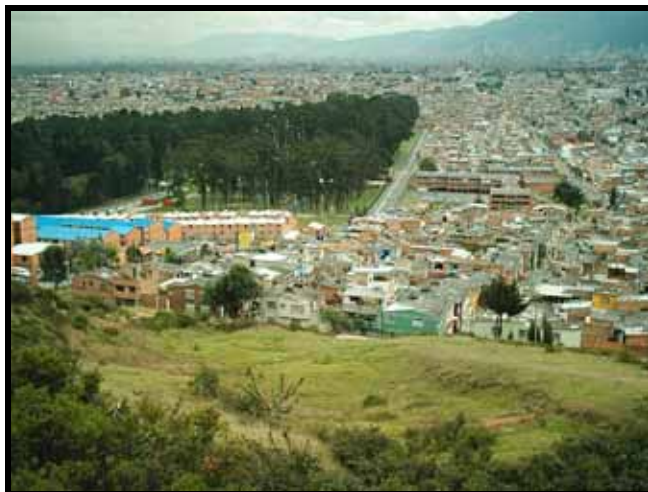
Fotografía No. 9. Ladera sur. Se observa el proceso morfodinámico cartografiado como DTE-005. La urbanización de edificios en la parte media de la imagen está cimentada sobre areniscas de la Formación Regadera. Los bosques de San Carlos ubicados al fondo, se ubican geológicamente en la Formación Bogotá.

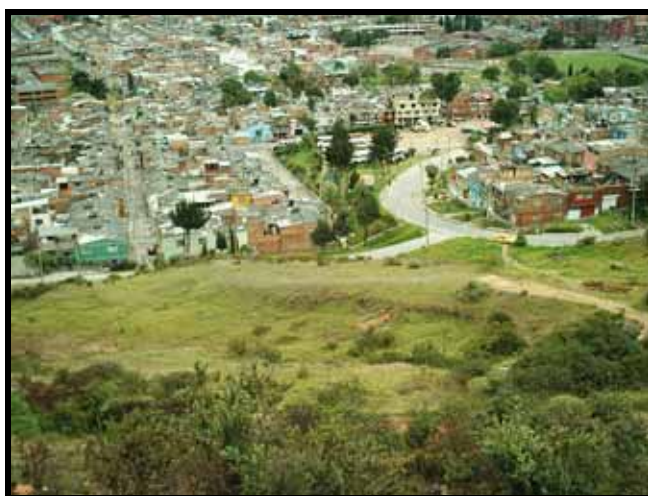
Fotografía No. 10. Ladera sur. Se observa el proceso morfodinámico cartografiado como DTE-005, en primer plano. A la derecha en la “y” de la vía, el frente del proceso DTE-004. El parqueadero al fondo es el sector central del área de estudio.

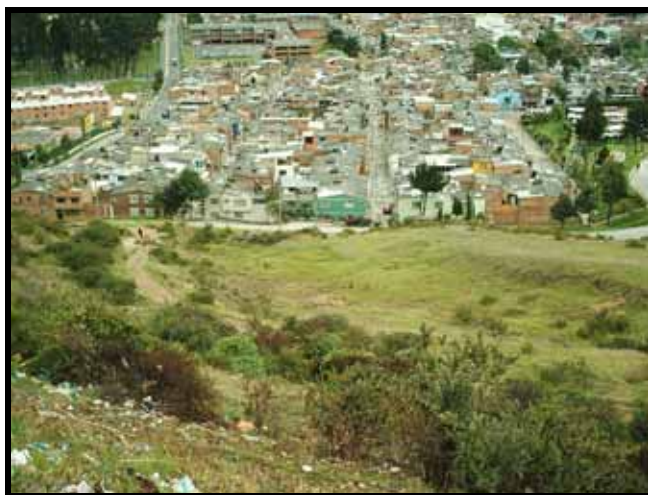
Fotografía No. 11. Ladera sur. Otra panorámica del proceso morfodinámico cartografiado como DTE-005.

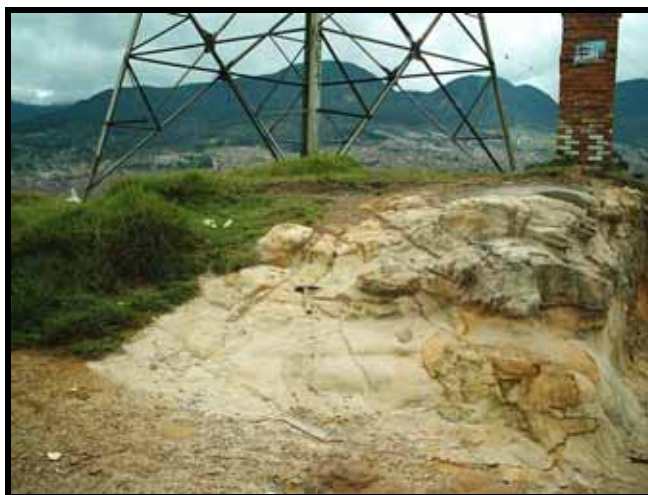
Fotografía No. 12. Parte superior de la ladera sur. Afloramiento de las areniscas de la Formación Regadera.

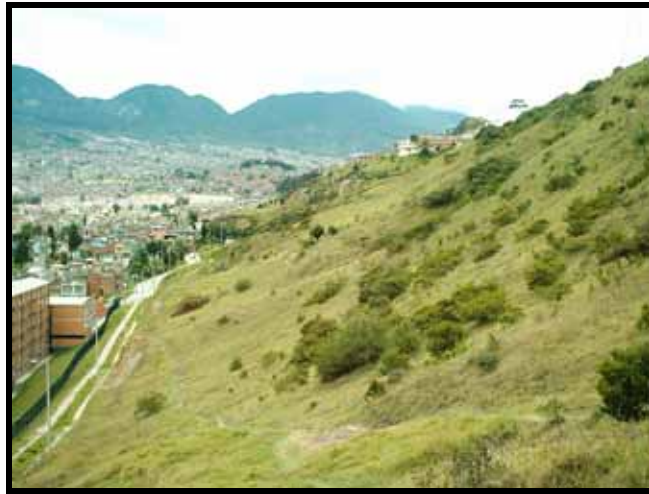
Fotografía No. 13. Perfil de la ladera sur. A la izquierda la urbanización Bosques de San Carlos contigua al barrio Pijaos-Jorge E. Cavelier.

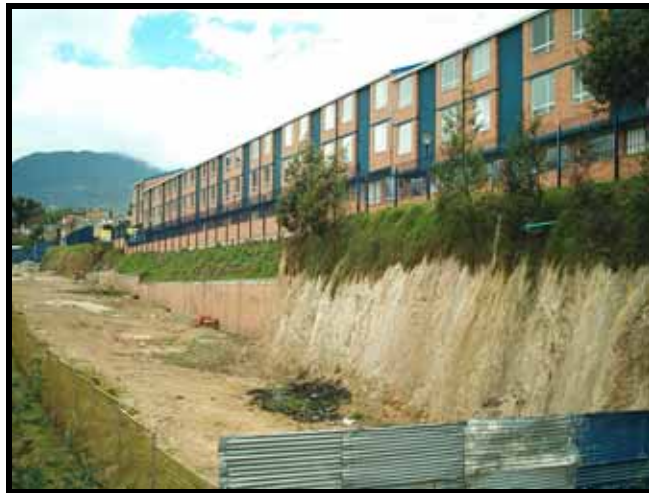
Fotografía No. 14. Areniscas de la Formación Regadera, en el talud de corte de la cimentación de los edificios en la urbanización Bosques de San Carlos contigua al barrio Pijaos-Jorge E. Cavelier.

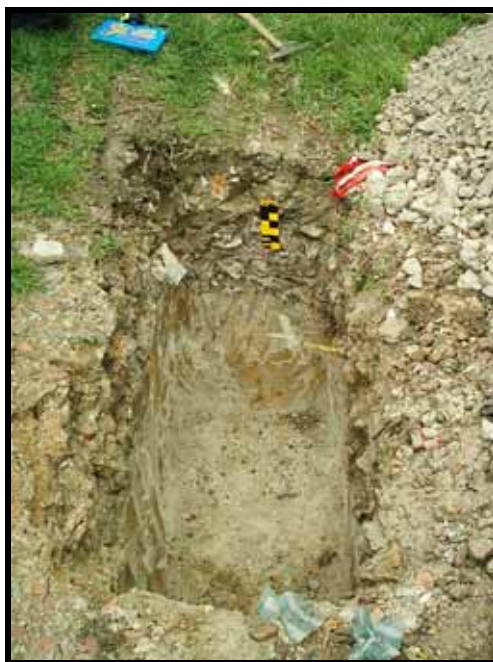
Fotografía No. 15. Apique 1, realizado en la zona del parqueadero central. Se encontraron limos rojos de textura volcánica infrayaciendo un relleno.

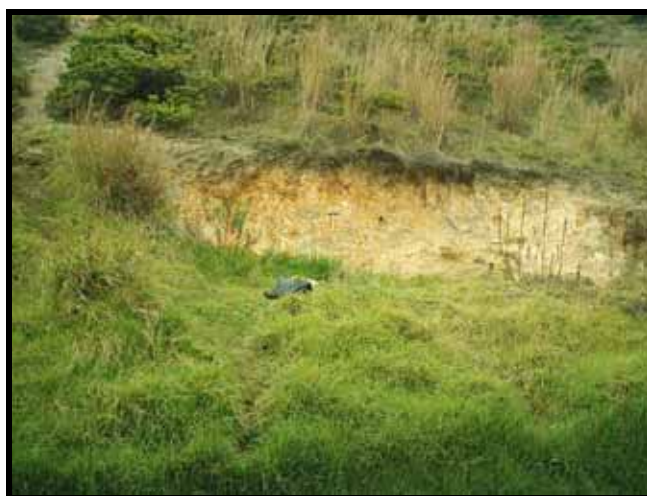
Fotografía No. 16. Afloramiento de suelos residuales mezclados con rocas arenosas alteradas de la Formación Regadera.

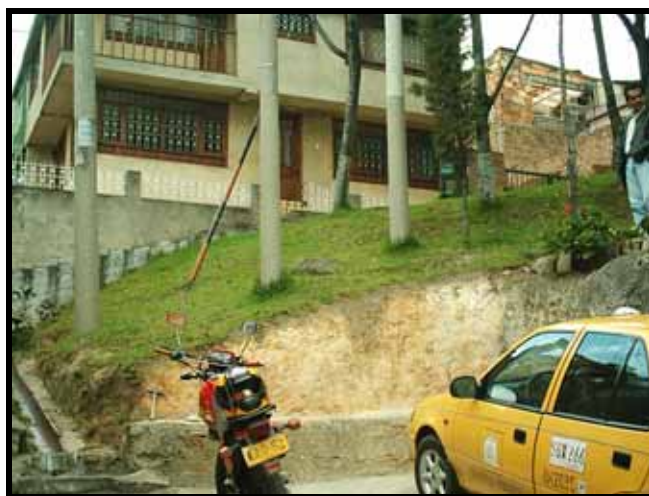
Fotografía No. 17. Afloramiento de areniscas de la Formación Regadera sobre la carrera 10C.

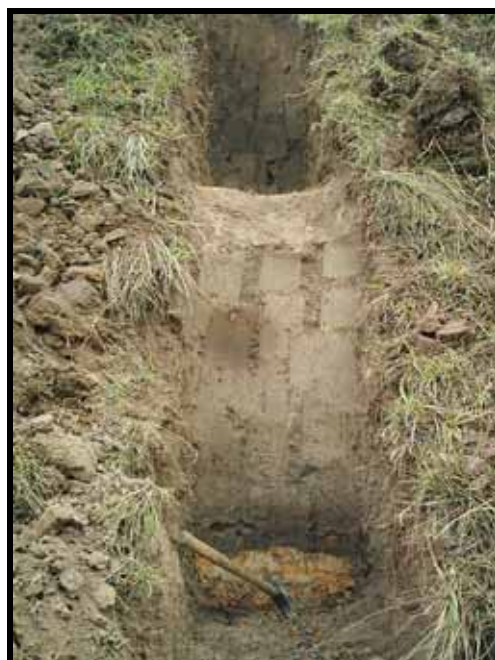
Fotografía No. 18. Trinchera No. 2, afloramiento de suelos residuales arcillo arenosos y rocas alteradas de las areniscas de la Formación Regadera sobre la carrera 10C.

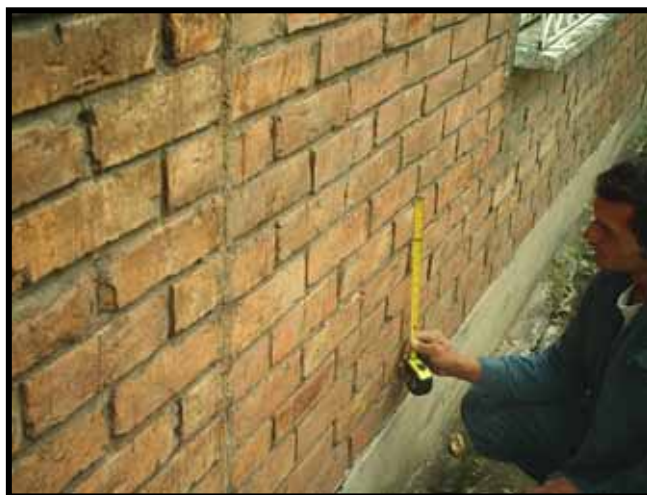
Fotografía No. 1. Grieta en la casa de la Manzana 10 Carrera 12 No. 36^a-63. También se realizó un monitoreo manual mediante la colocación de marcas con el fin de tener referencias de movimientos en el tiempo de ejecución del proyecto.

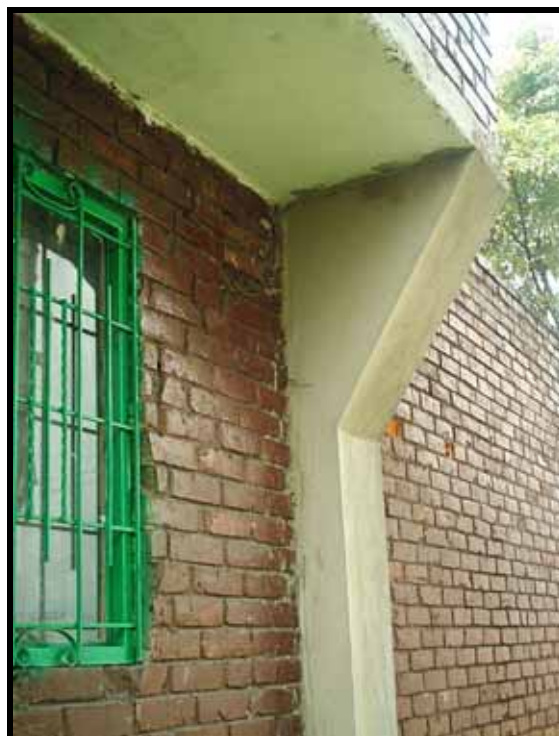
Fotografía No. 2. Desplome del muro en la casa localizada en la diagonal 36sur con carrera 10D No. 36-39 sur (Manzana 7). Se puede observar que en la parte superior se presenta agrietamiento en las columna de refuerzo construida hace menos de 2 años en la parte exterior de la casa (costado norte). En esta casa se realizó el apique C1.

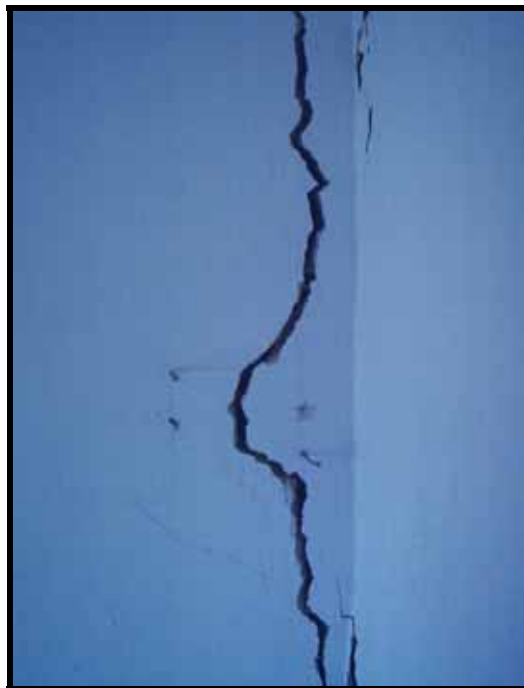
Fotografía No. 3. Grieta en muro de ola habitación en la casa ubicada en la Carrera 10F 36-80 sur (Manzana 7). Se realizó un monitoreo manual mediante el uso de marcas con el objeto de detectar de movimientos en el tiempo de ejecución del proyecto.

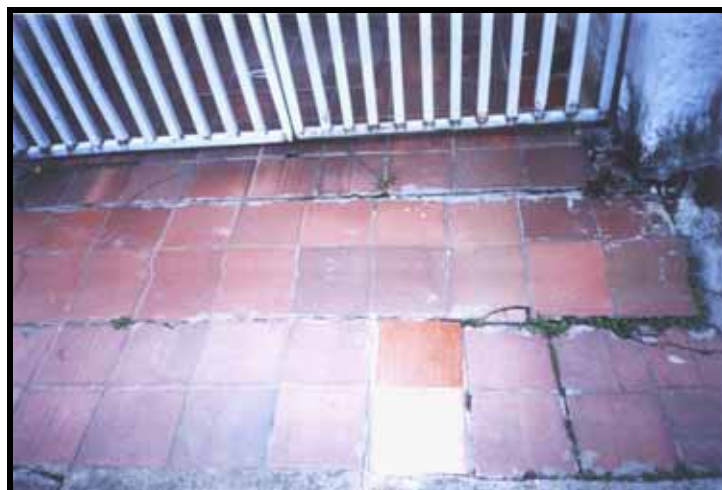
Fotografía No. 4. Grieta de daño severo en el piso del antejardín la casa de la Carrera 10F No. 36-64 Sur, Manzana 7.

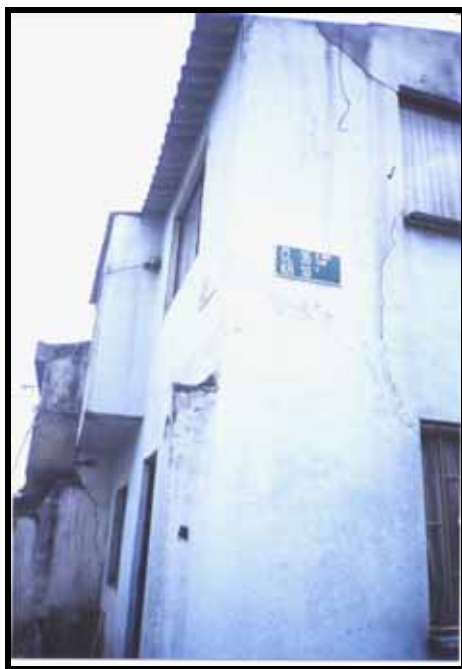
Fotografía No. 5. Grieta pasante, en muro de la casa esquinera Carrera 10F con calle 36A Bis Sur.

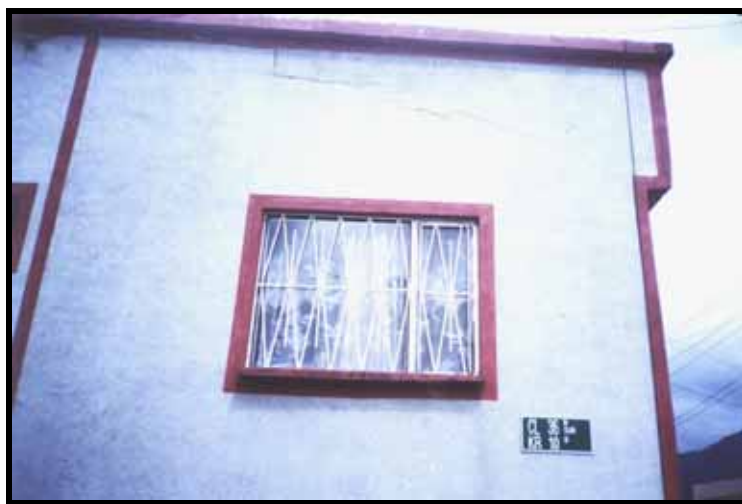
Fotografía No. 6. Grieta en muro (parte superior de la imagen) casa de la Carrera 10D No. 36A-75 Sur, Manzana 4.

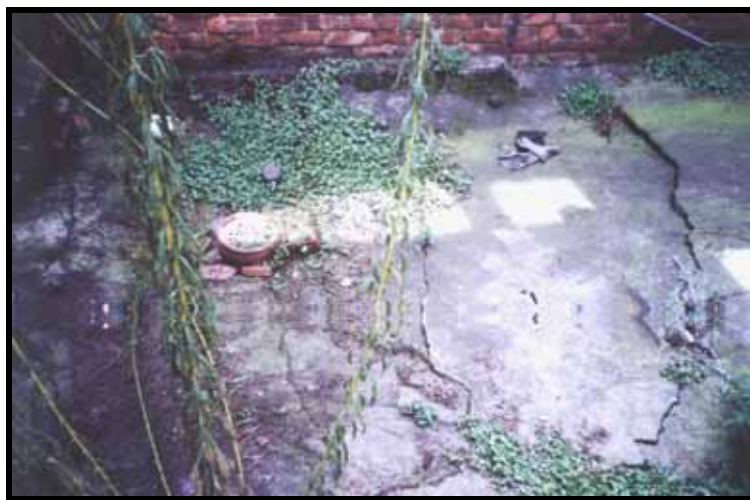
Fotografía No. 7. Grietas severas y hundimientos del piso del patio de la casa de la Carrera 10D No. 36A-62 Sur, Manzana 3.

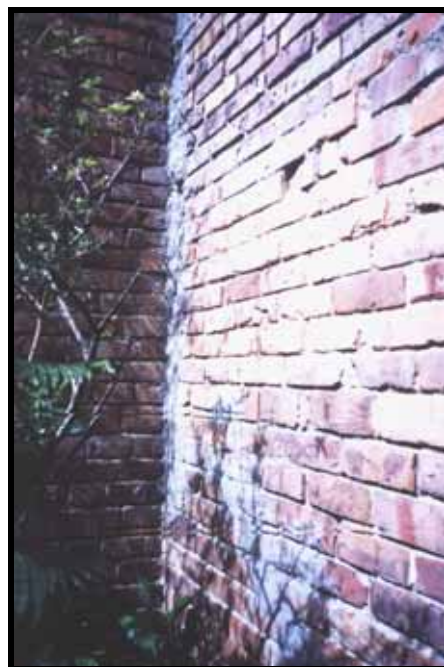
Fotografía No. 8. Grietas resanadas (hasta de 7 cm. de ancho) en el muro del patio de la casa de la Carrera 10D No. 36-39 Sur, Manzana 7.

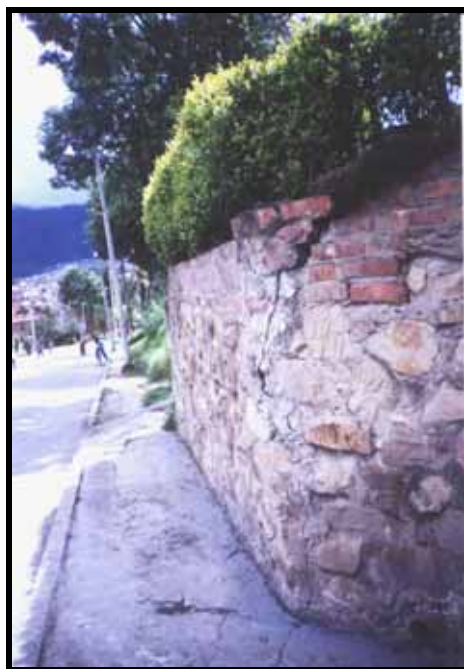
Fotografía No. 9. Grieta en el muro de aislamiento de la zona verde de la Carrera 10F No. 36-50 Sur, Manzana 7.

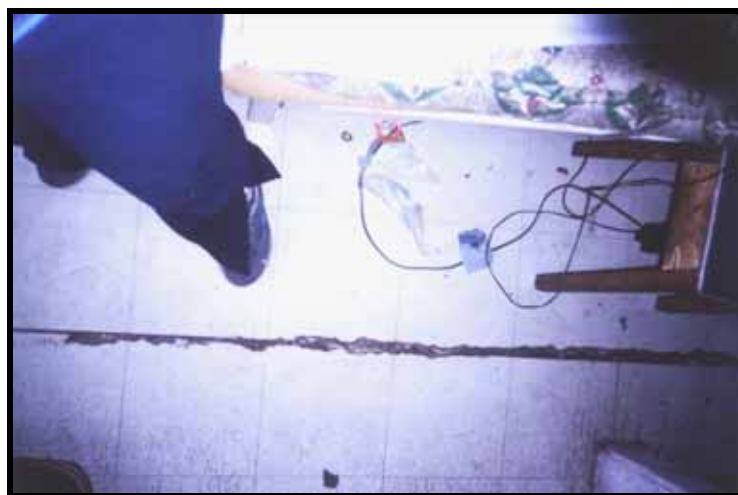
Fotografía No. 10. Grietas categorizadas de daño severo en el piso de la habitación de la casa ubicada en la carrera 10F No. 36-80 Sur, Manzana 7.

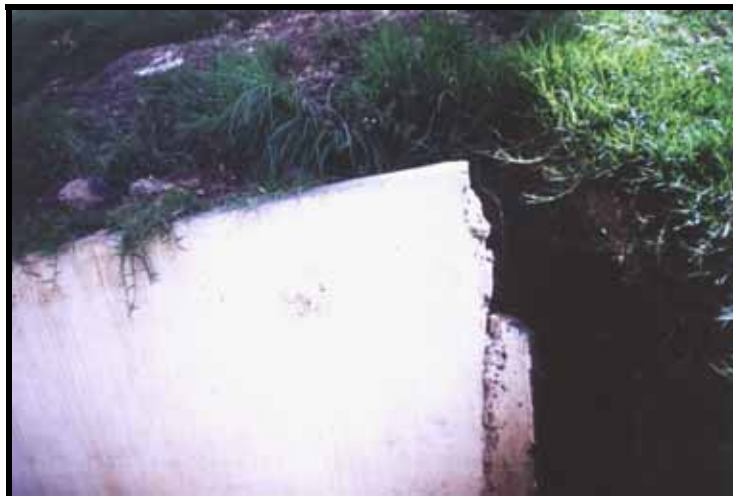
Fotografía No. 11. Muro de aislamiento existente en la Carrera 11A Sur, Manzana 12, sometido a un fenómeno de remoción en masa local. La Sra de la casa situada en frente de éste, es decir, cra 11ª-36ª-91 ha percibido el alejamiento del muro del terreno a largo de un año, tal y como se aprecia en la fotografía.

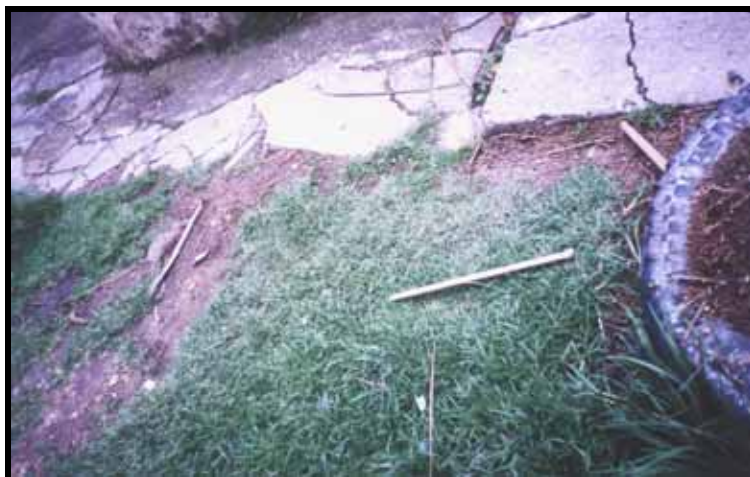
Fotografía No. 12. Estado del andén en la carrera 10F contiguo a la manzana 7.
