ESTUDIO GEOTECNICO SECTOR "BRISAS DEL VOLADOR"
FASE II

CONVENIO INTERADMINISTRATIVO No. 017 DE DICIEMBRE DE 1993

Santafé de Bogotá D.C., Marzo de 1996

República de Colombia
MINISTERIO DE MINAS Y ENERGIA
INSTITUTO DE INVESTIGACIONES EN GEOCIENCIAS, MINERIA Y QUIMICA

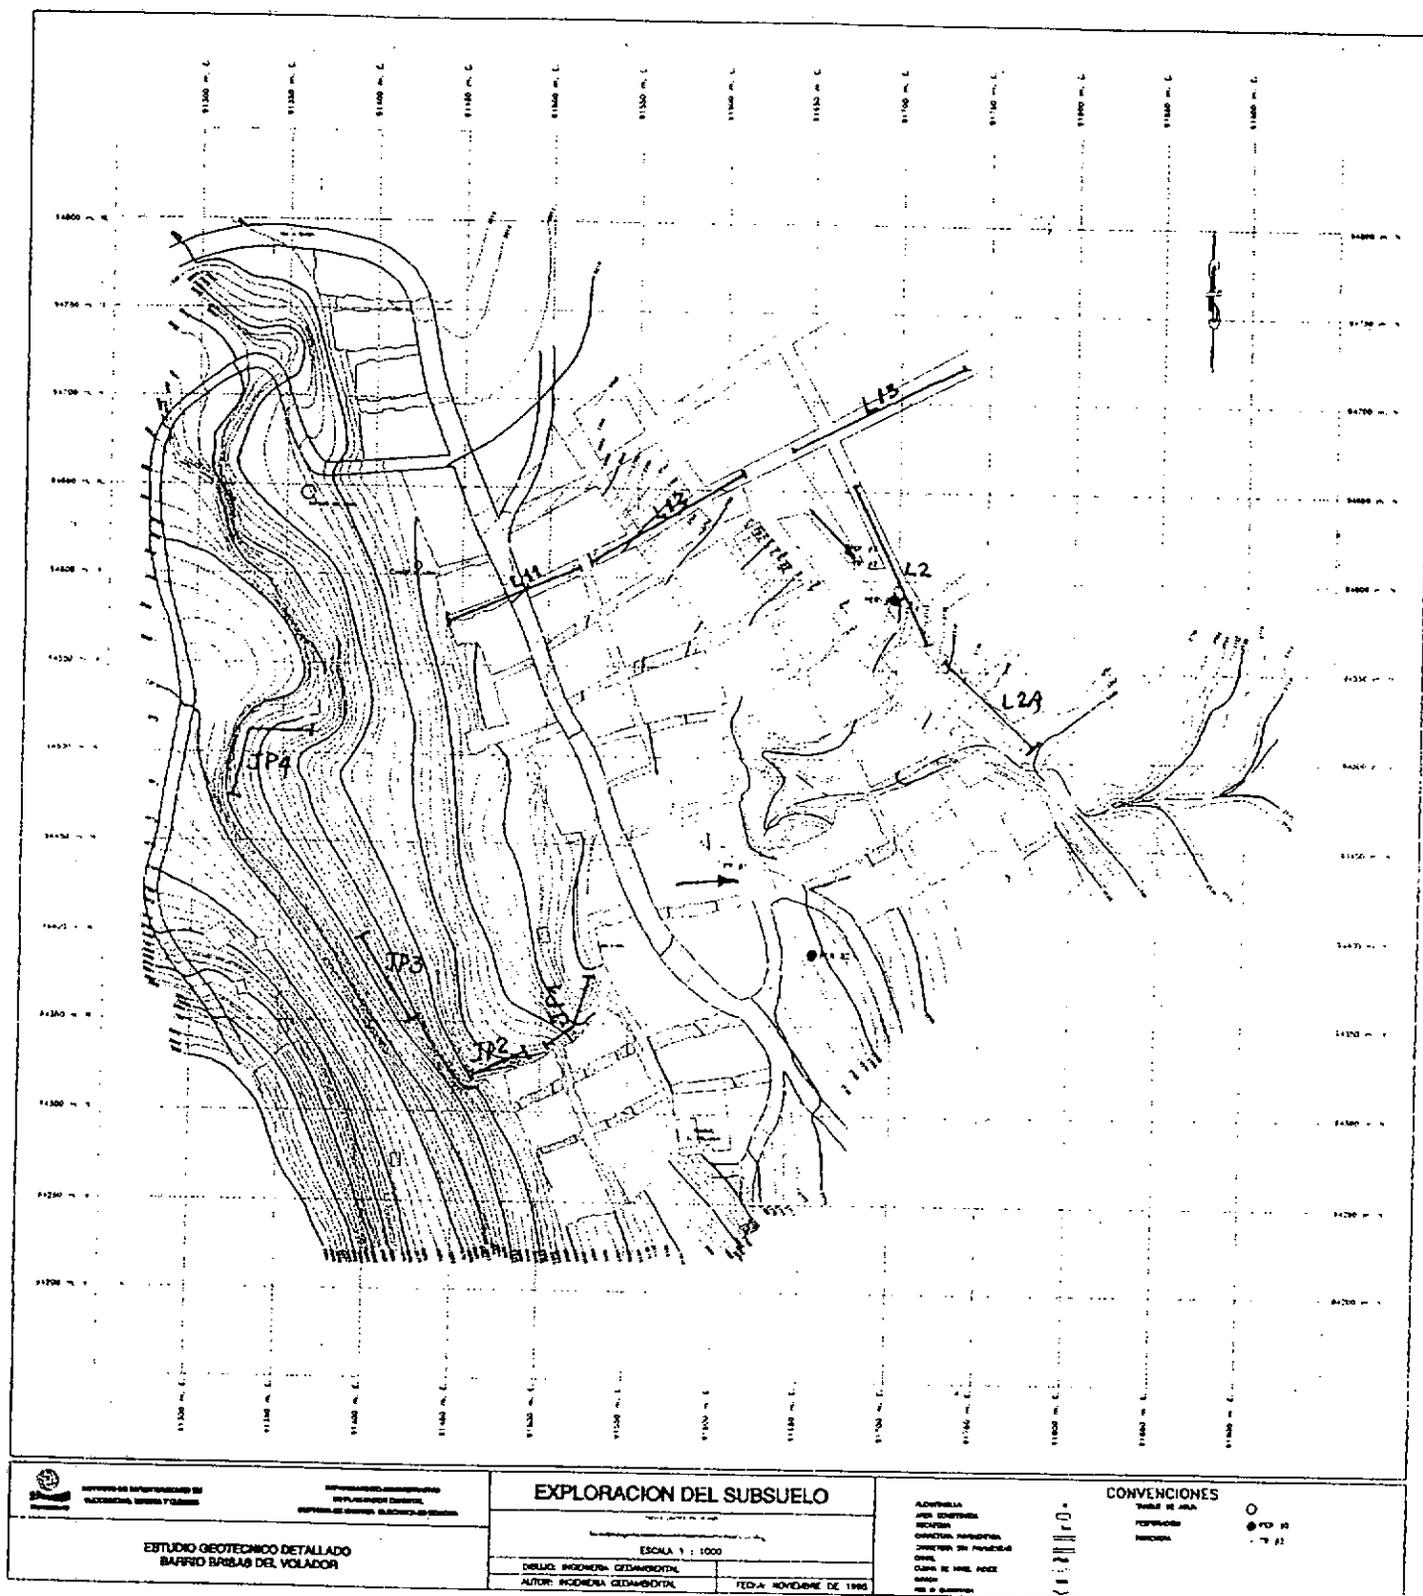
FIGURA No 2

Línea Geofísica ————

Trinchera ————

La exploración del subsuelo involucró: el levantamiento detallado de los afloramientos rocosos, la realización de dos líneas de prospección geofísica, y exploración directa mediante trincheras y sondéos con equipos mecánicos. La **Figura 2** muestra la localización de las estaciones para toma

de datos en el macizo rocoso y la localización de los sondeos mecánicos, trincheras y líneas de prospección geofísica.

Se realizaron dos líneas de prospección geofísica, que permitieron definir la geometría del depósito inconsolidado reciente, en la Figura 2 se presenta la localización de las líneas de prospección. Los perfiles geofísicos se encuentran en el Anexo de este documento.

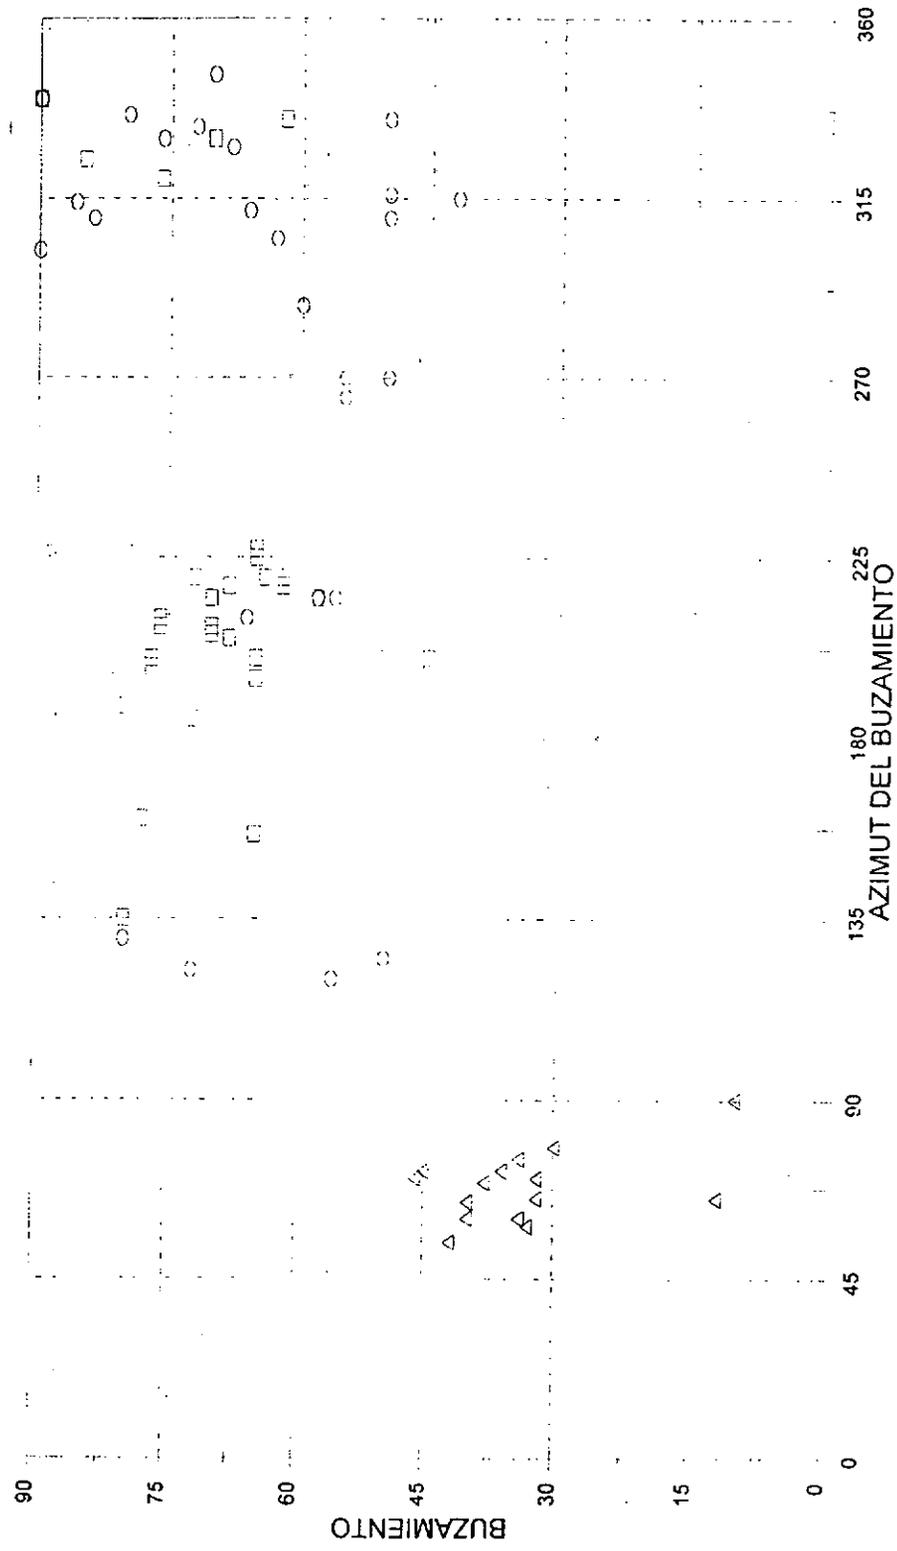
FIGURA No. 3

LEVANTAMIENTO DE MACIZOS ROCOSOS
BRISAS DEL VOLADOR

Δ DIACLASAS SECUNDARIAS ○ DIACLASAS PRINCIPALES □ ESTRATIFICACION

En general, los sistemas de discontinuidades representativas para todo el macizo (Figuras 3 y 4) son:

Estratificación	N18W / 33NE
Diaclasa Principal	N58W / 65SW
Diaclasa Secundaria	N63E / 73NW NS / 52W N50E / 47NW

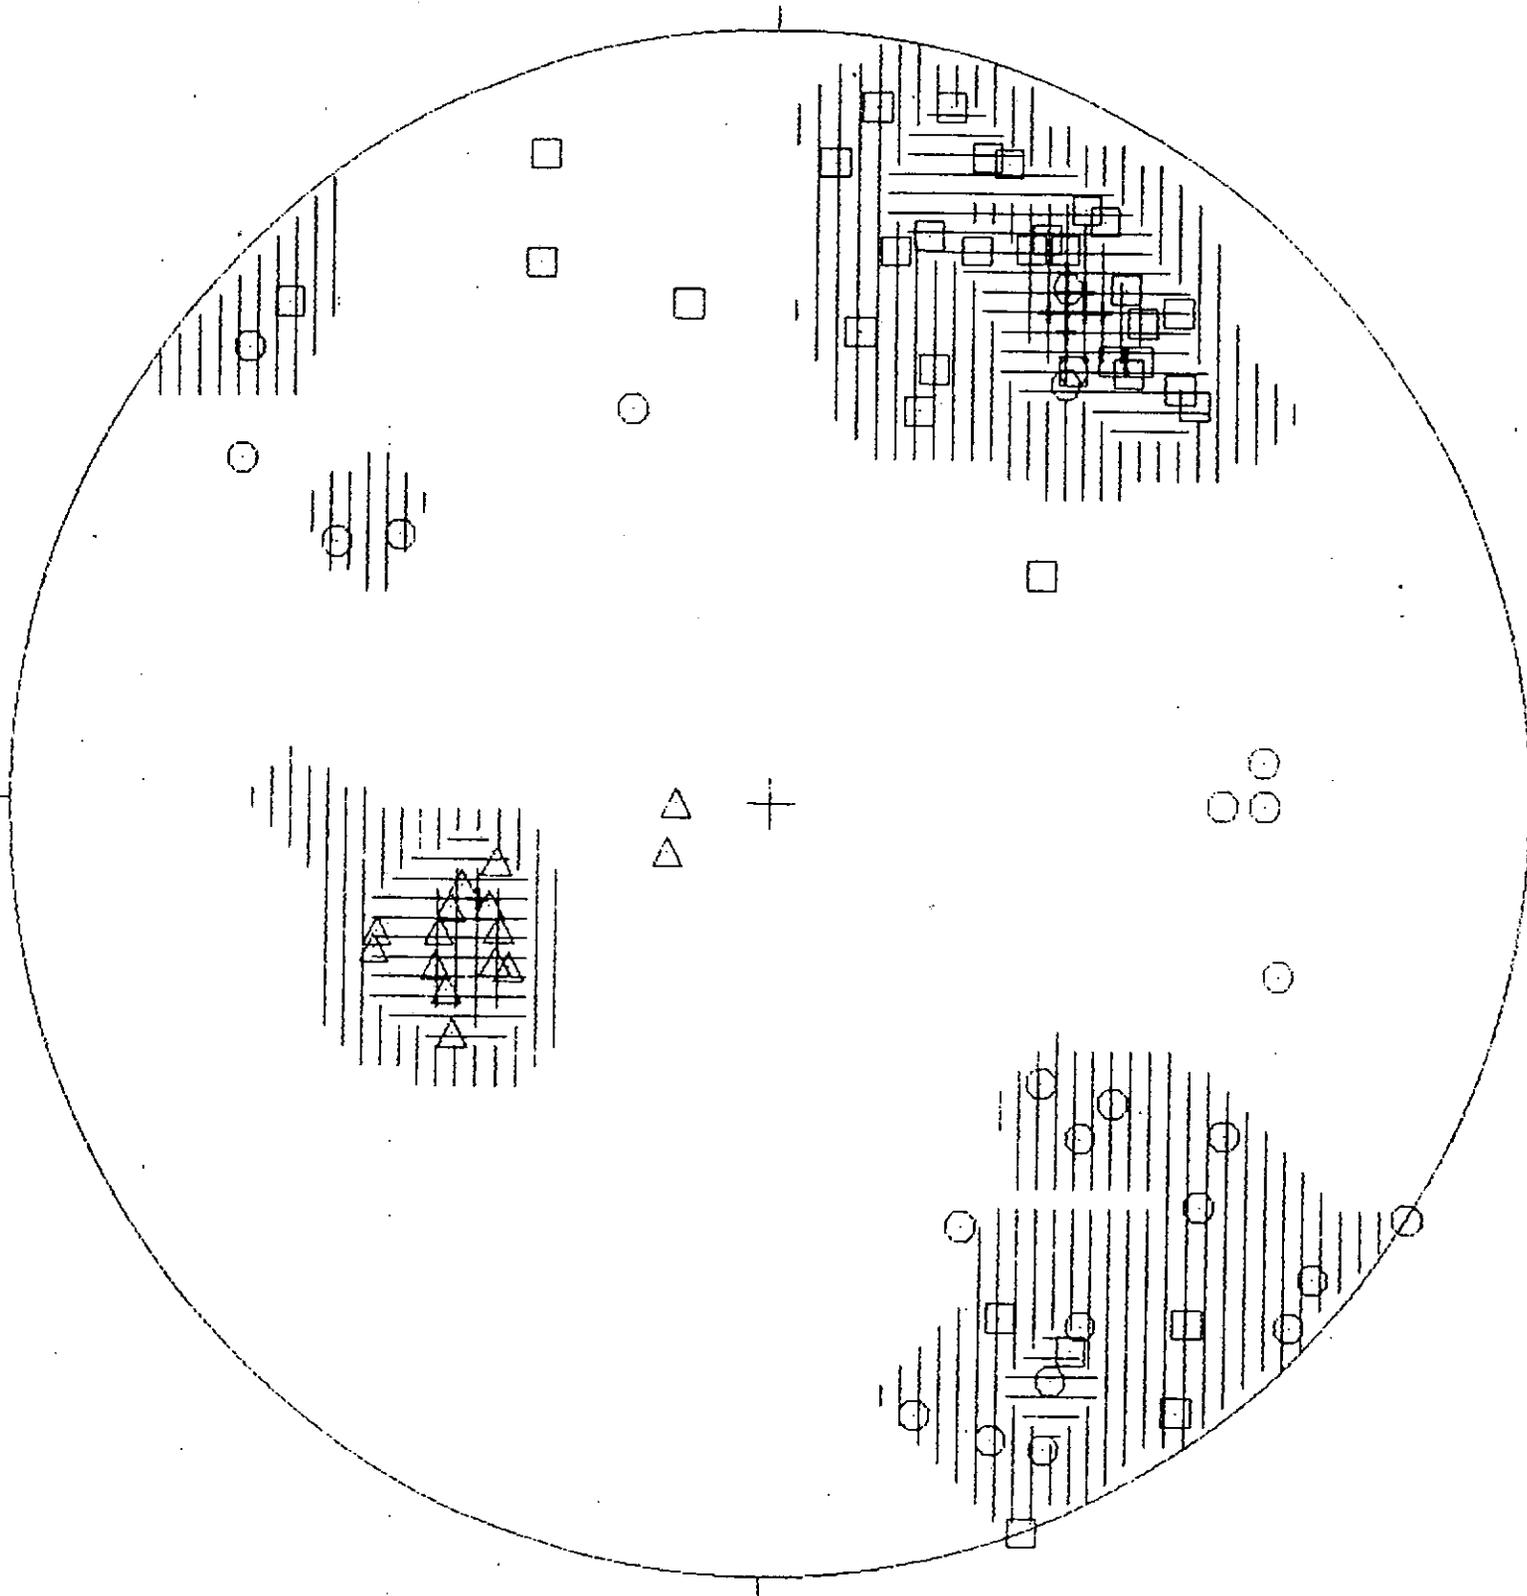
EL VOLADOR
North

76 Points

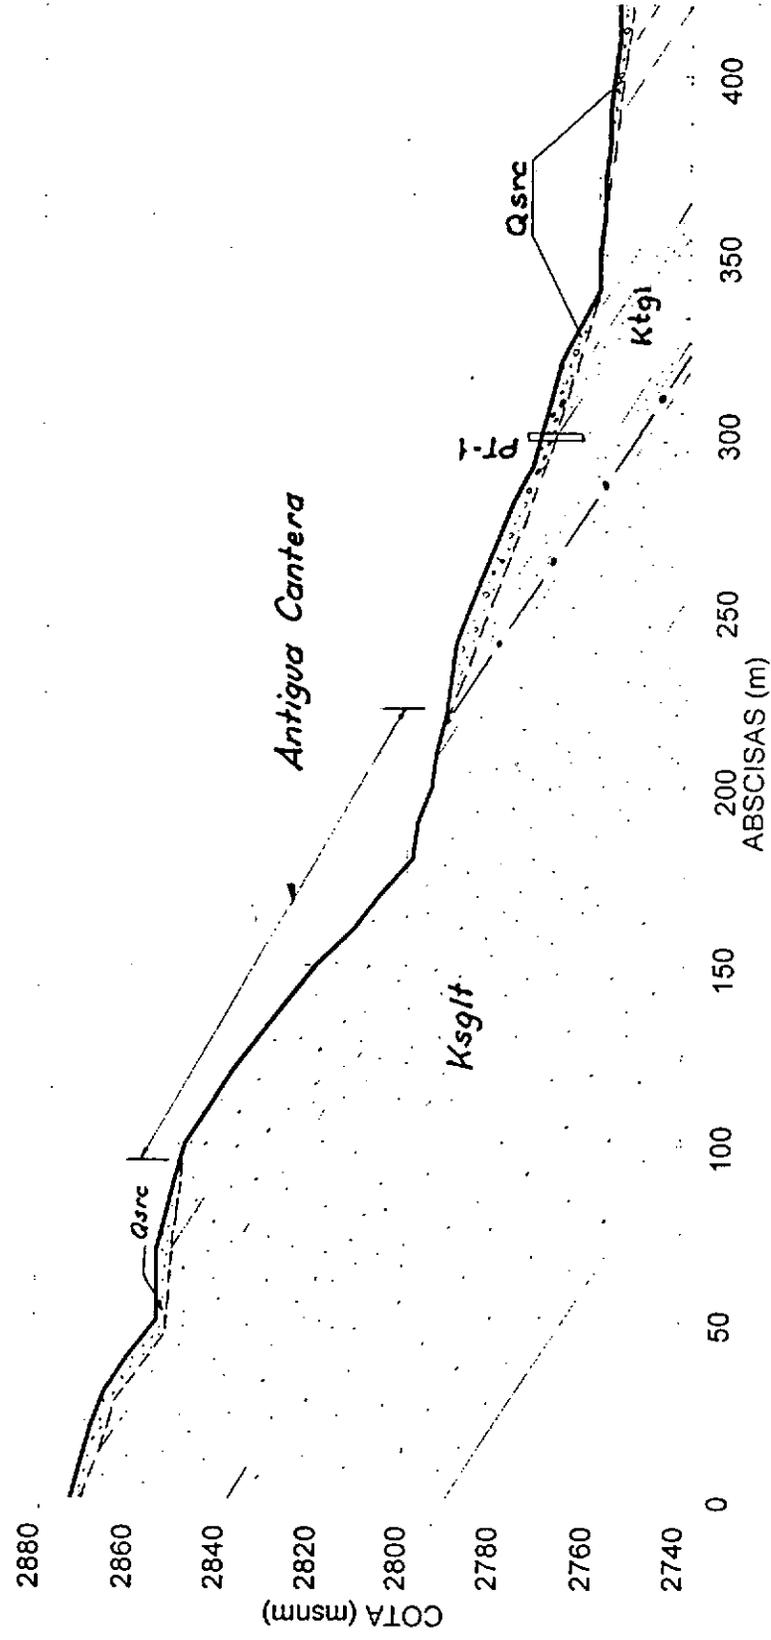
Figura No. 5

CORTE GEOLOGICO A-A'
BRISAS DEL VOLADOR

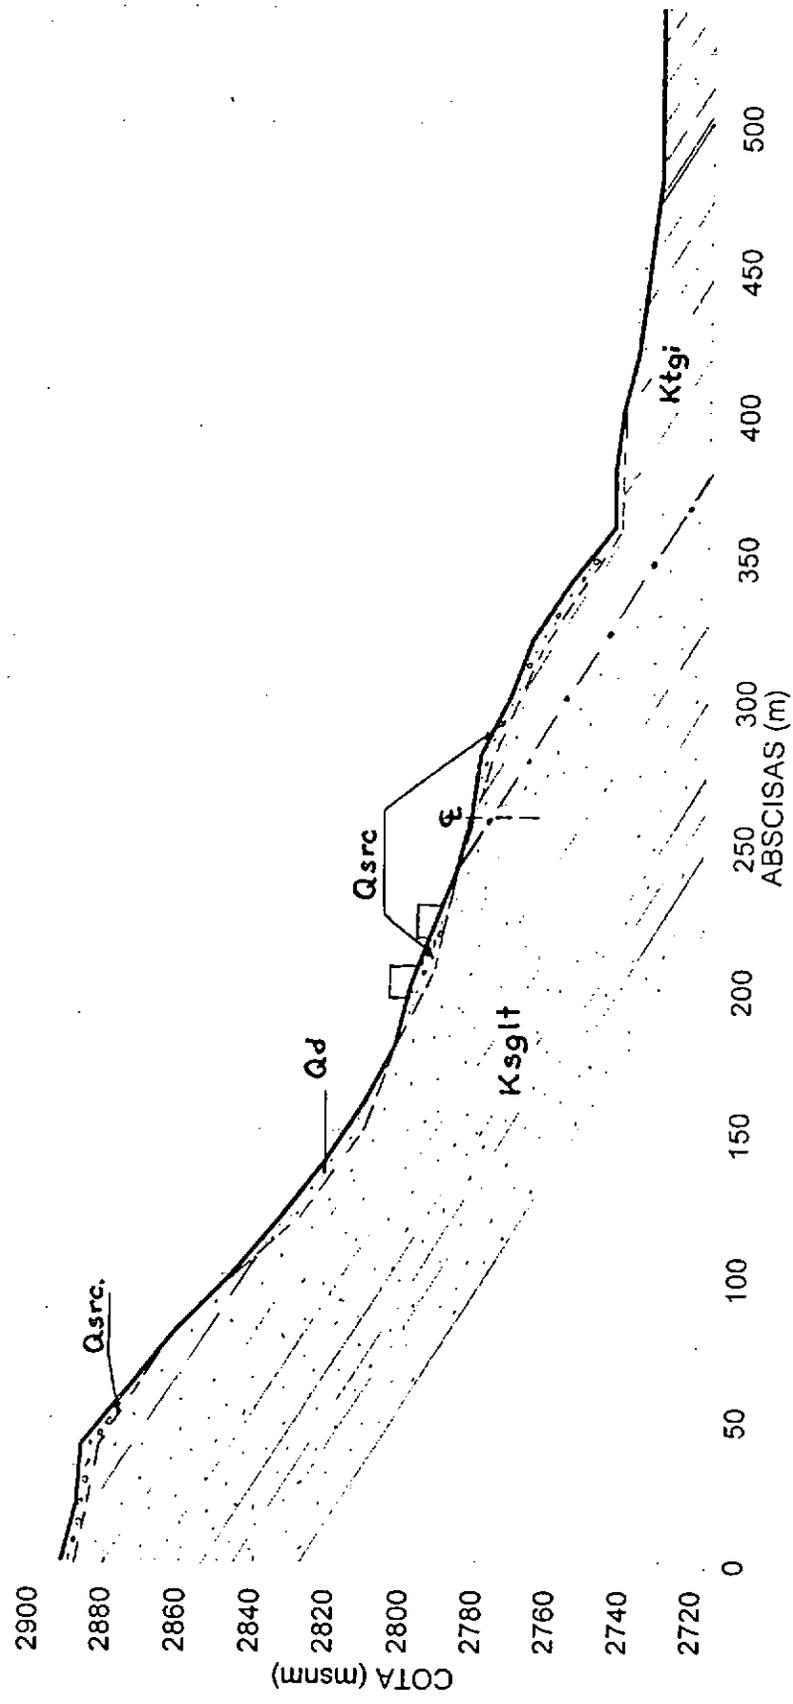
FIGURA No. 6.

CORTE GEOLOGICO B-B'
BRISAS DEL VOLADOR

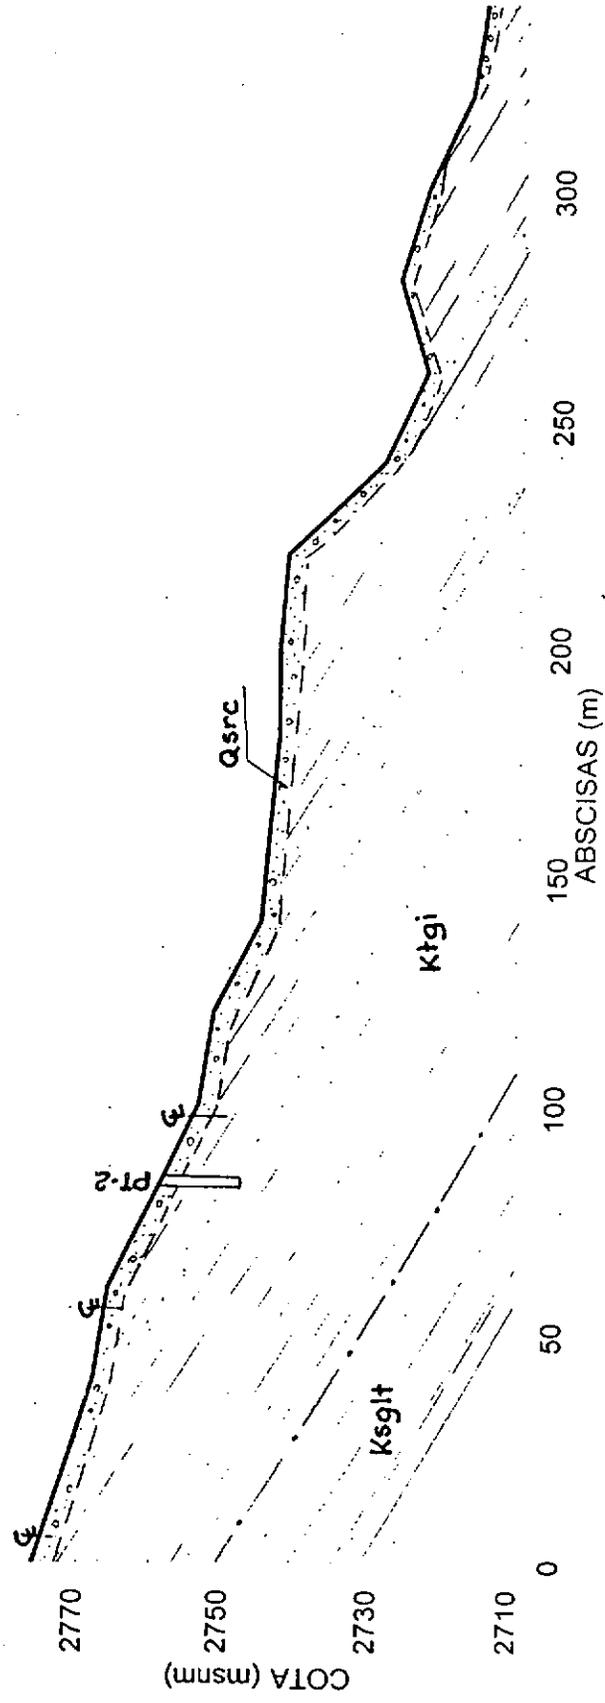
FIGURA N.º 7.

CORTE GEOLOGICO C-C'
BRISAS DEL VOLADOR

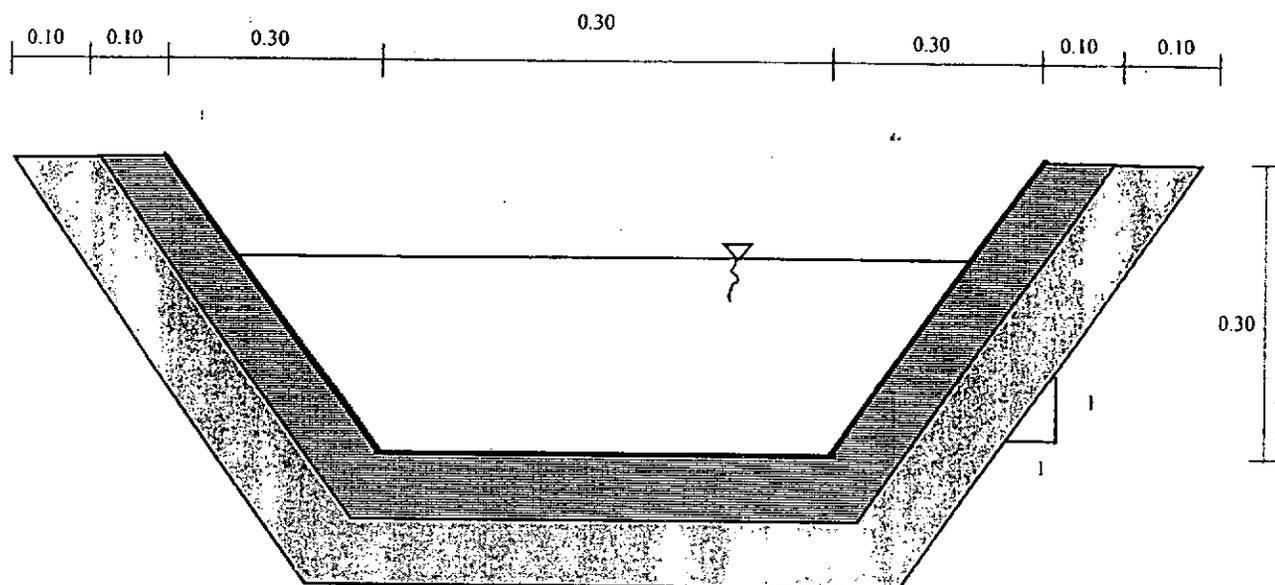
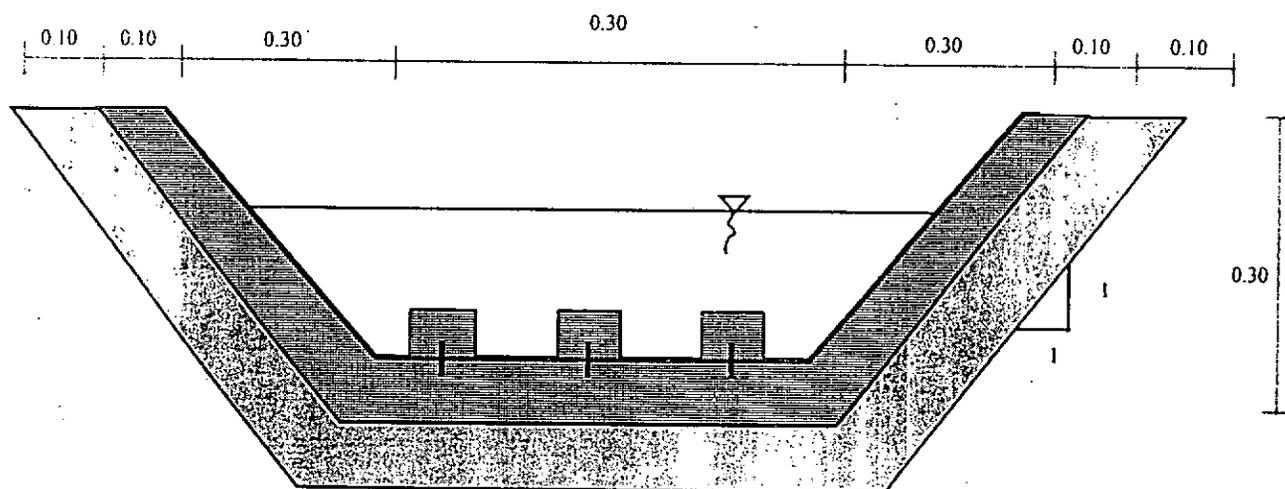
FIGURA No. 8

CUNETA TIPO II

Hormigón

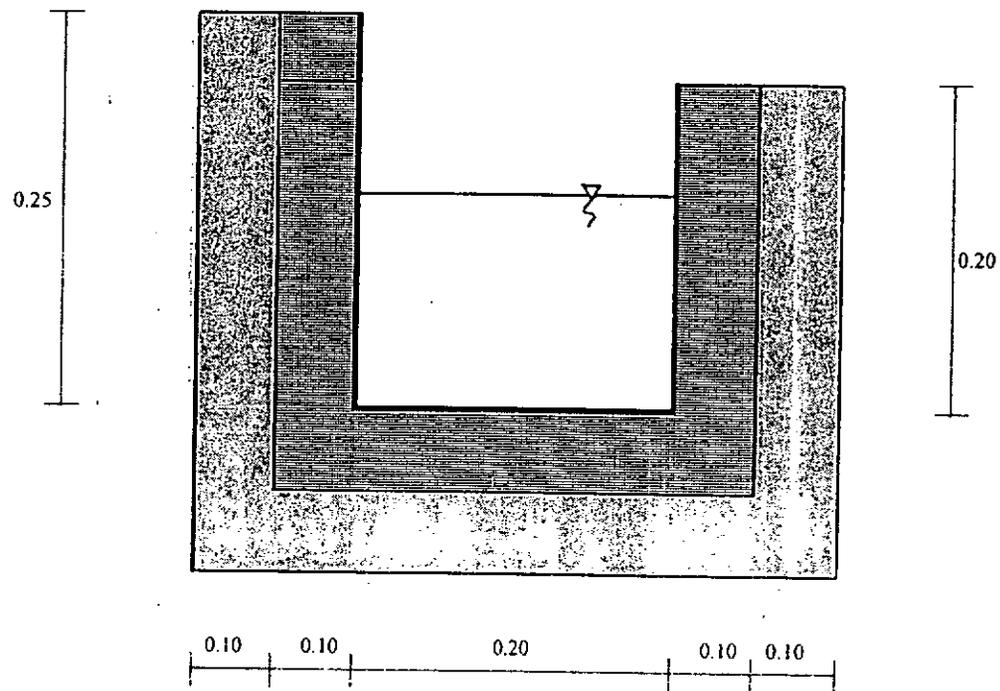
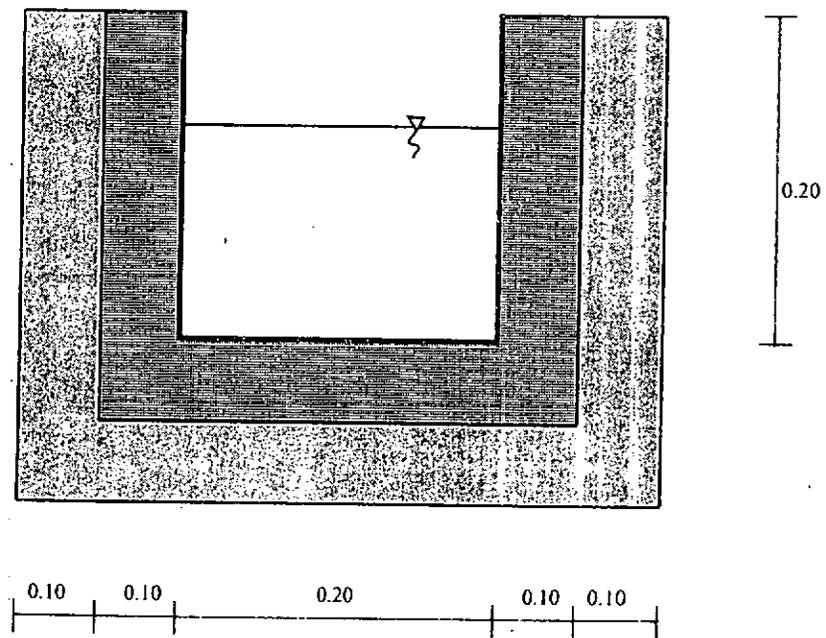
FIGURA No. 9

CUNETETA TIPO III

CUNETETA TIPO IV

Hormigón

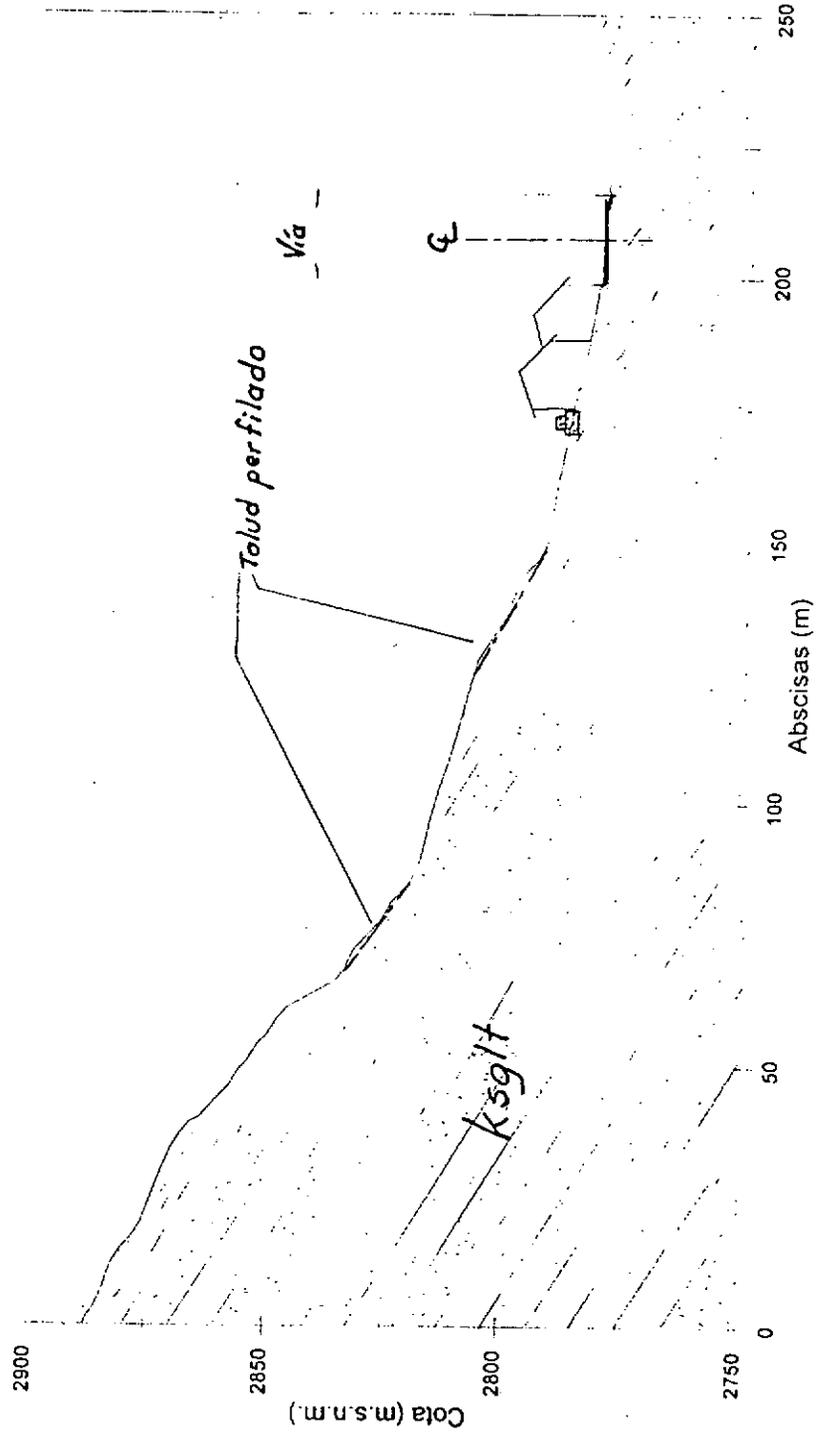
BRISAS DEL VOLADOR

Corte D - D'

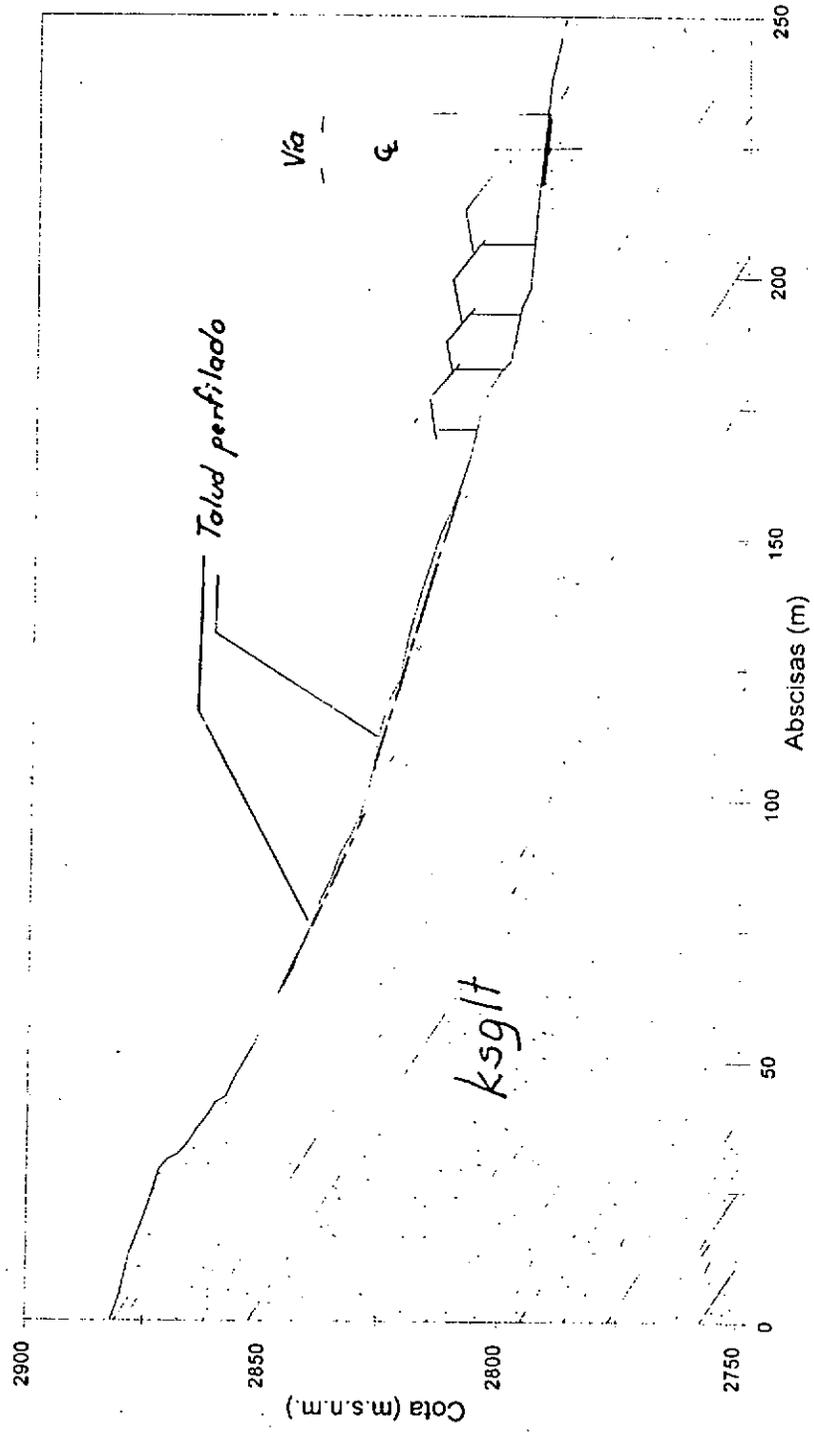
FIGURA N.º 11 .

Corte E - E'

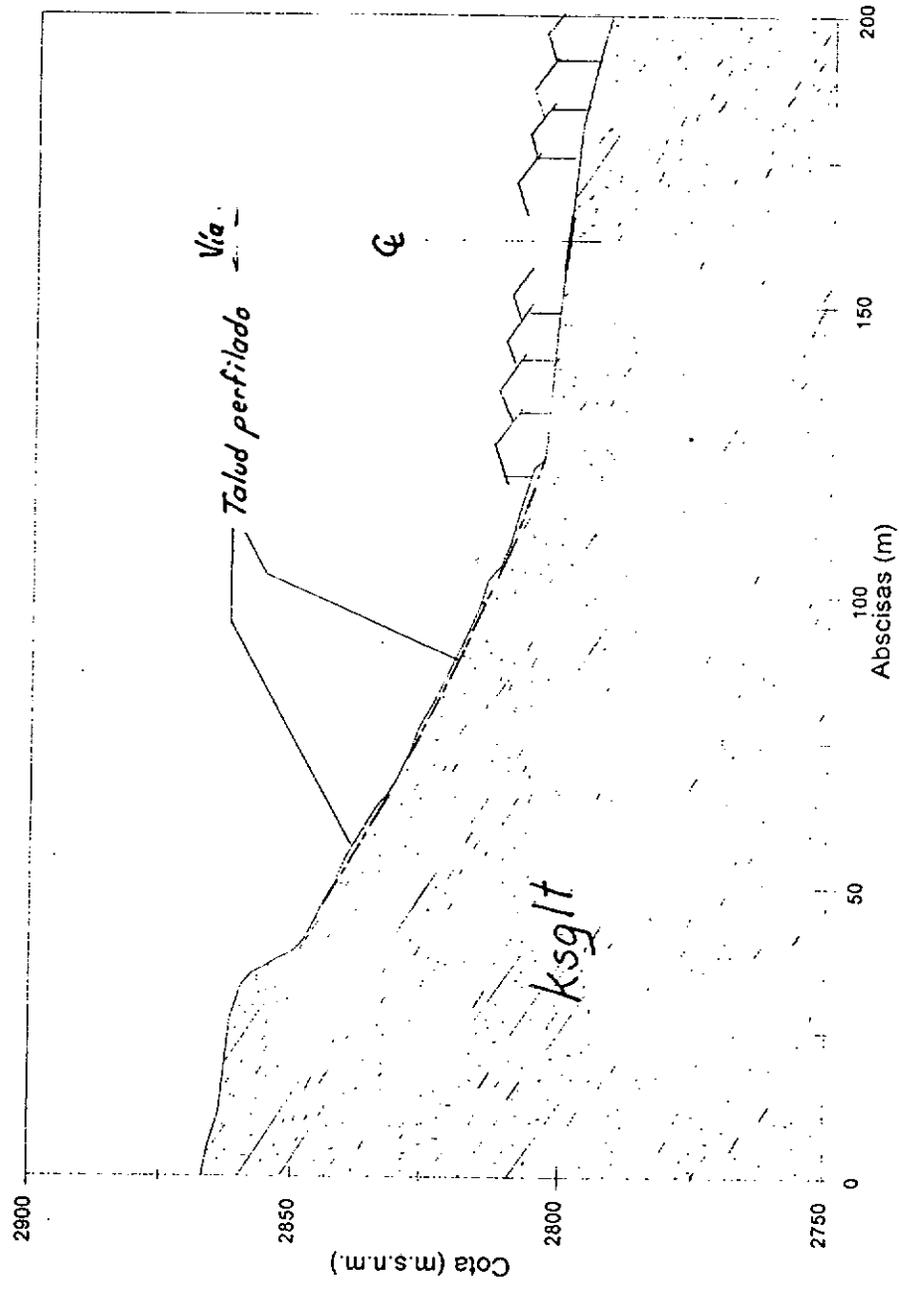
FIGURA N.º 12.

Corte F - F'

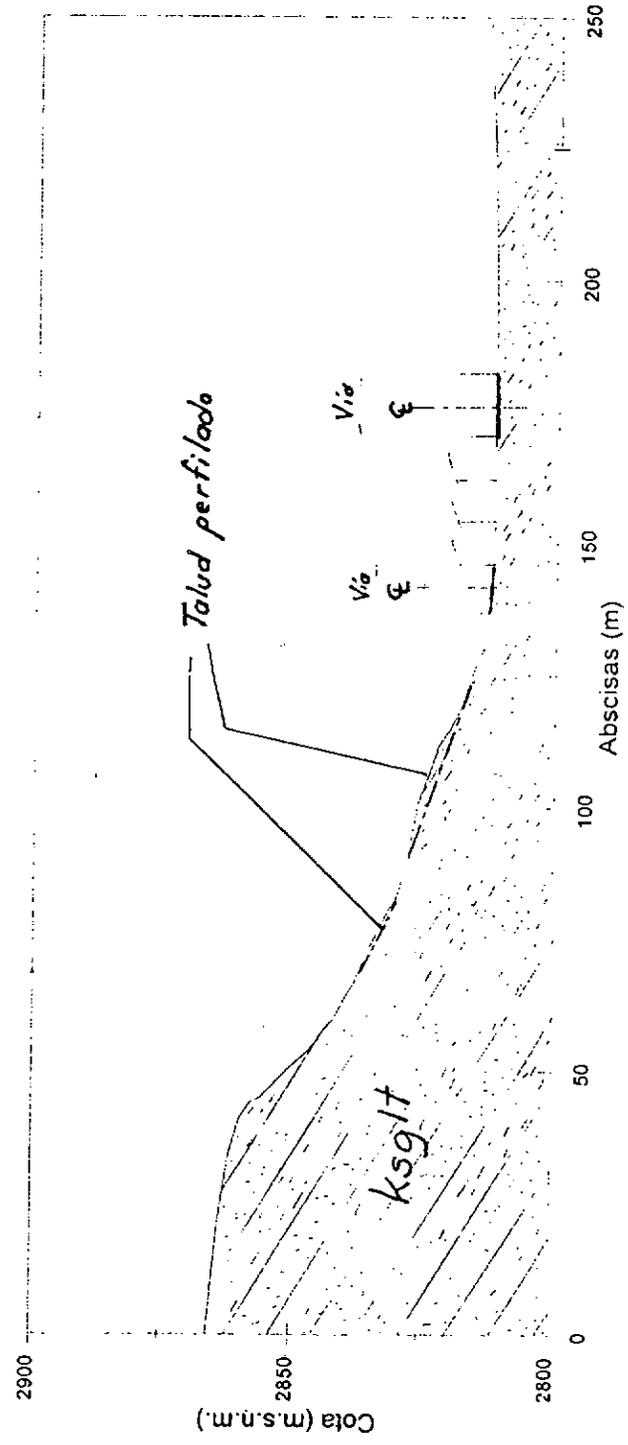
FIGURA No. 13

BRISAS DEL VOLADOR
Corte G - G'

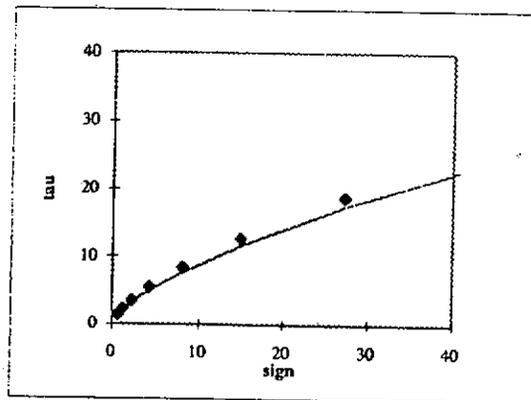
RESULTADOS

mb/mi = 0.10
 mb = 1.865
 s = 0.00073
 a = 0.50
 sigt = -0.023
 A = 1.9
 B = 0.68
 E = 3266

Angulo de friccion y
 cohesion para diferentes
 esfuerzos normales :

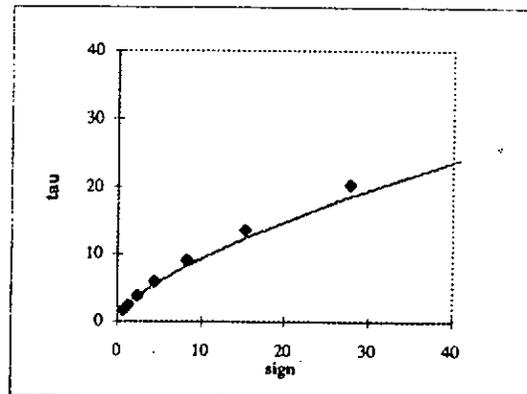
RESULTADOS

mb/mi = 0.12
 mb = 2.229
 s = 0.00127
 a = 0.50
 sigt = -0.034
 A = 2.0
 B = 0.68
 E = 4356

Angulo de friccion y
 cohesion para diferentes
 esfuerzos normales :

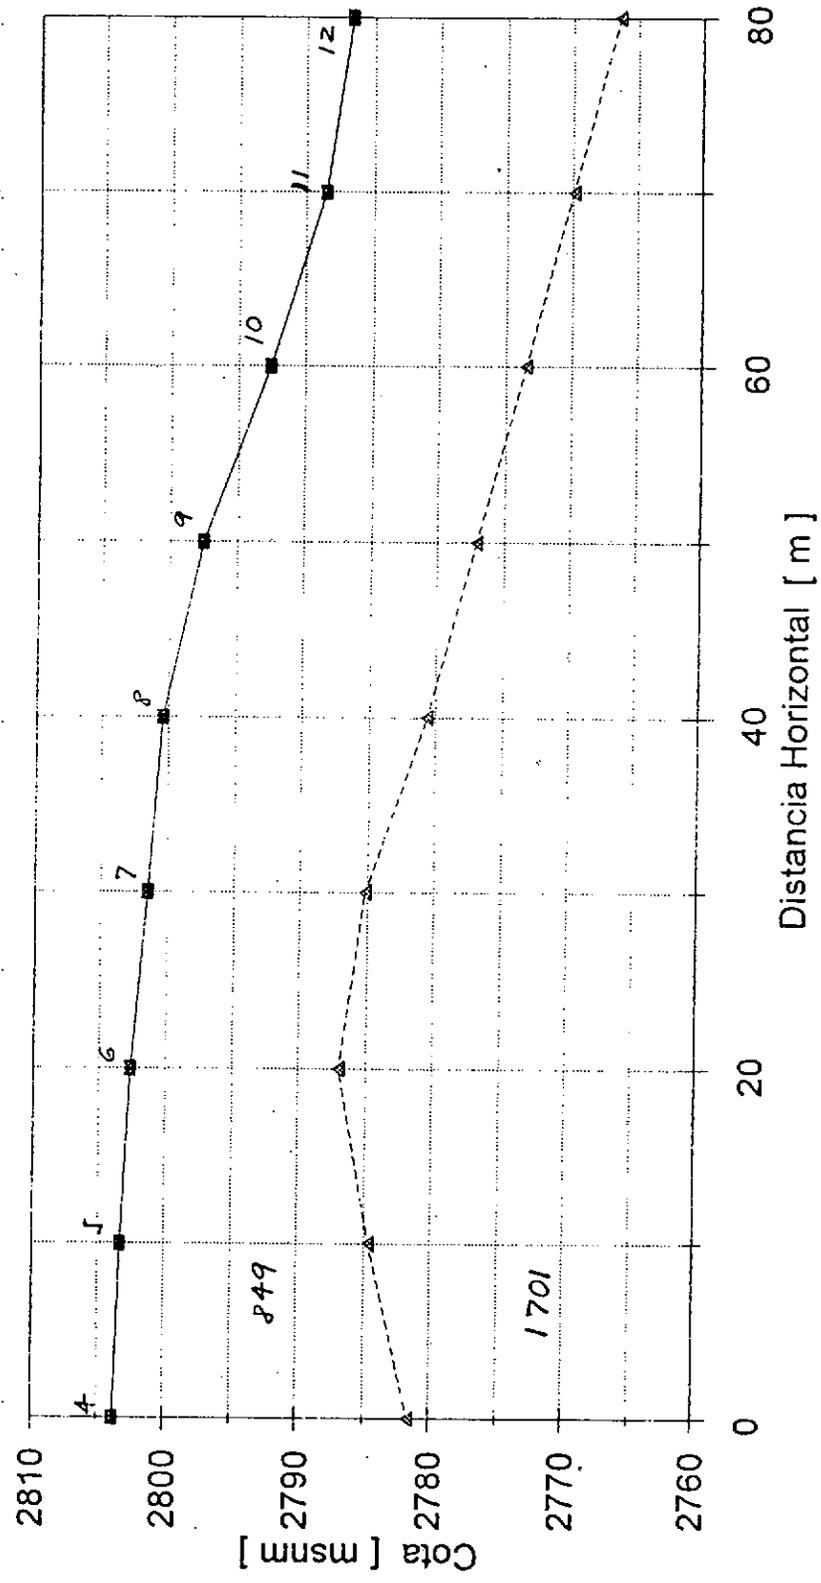
EL VOLADOR
GEOFISICA - LINEA 11

(1ª Alternativa)

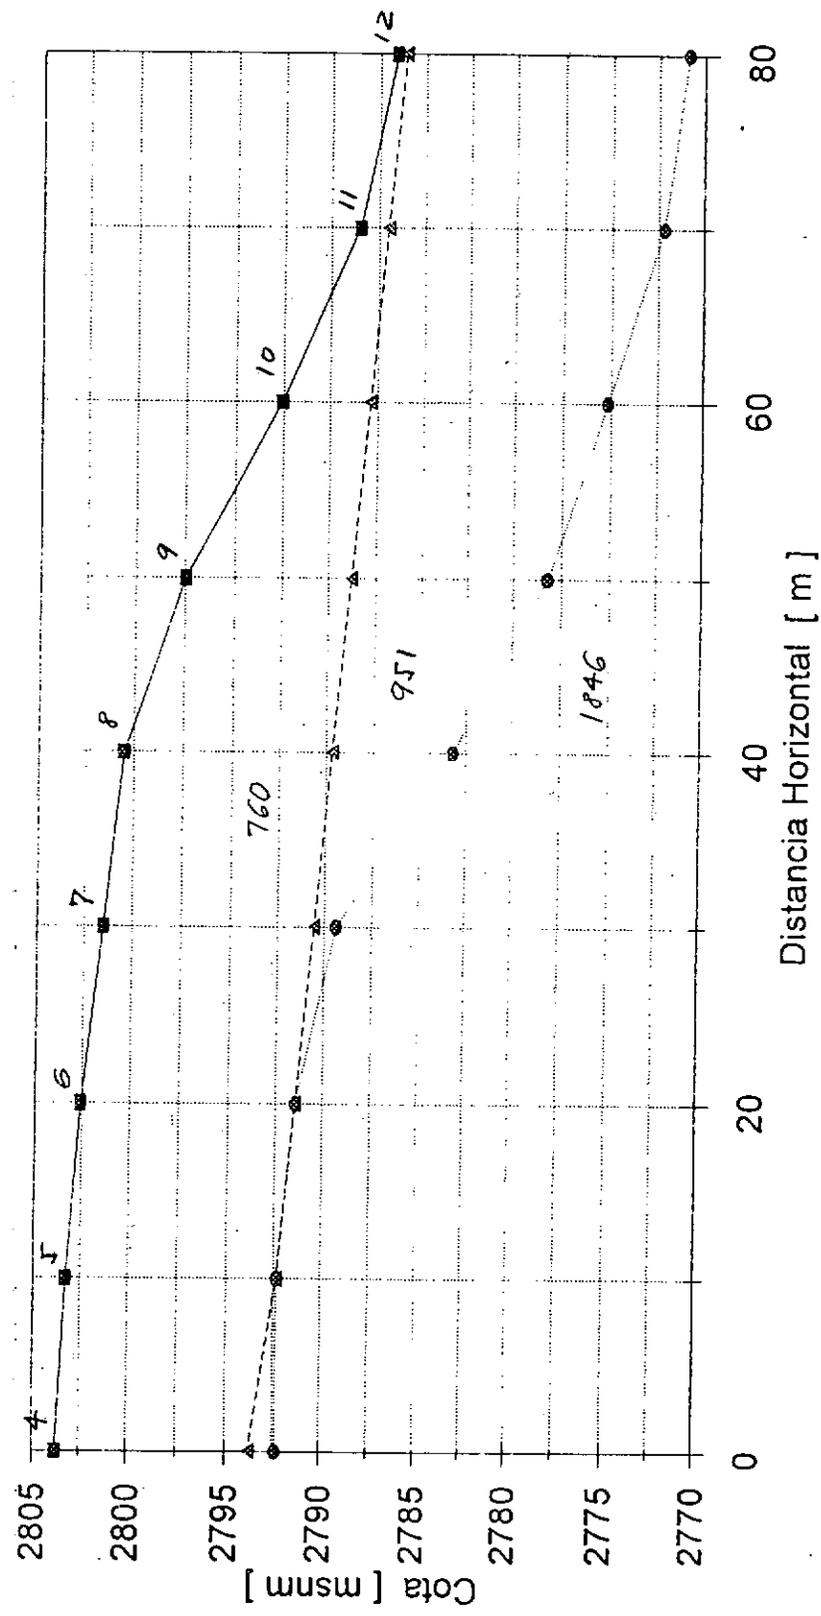
EL VOLADOR
GEOFISICA - LINEA 112

(2ª Alternativa)

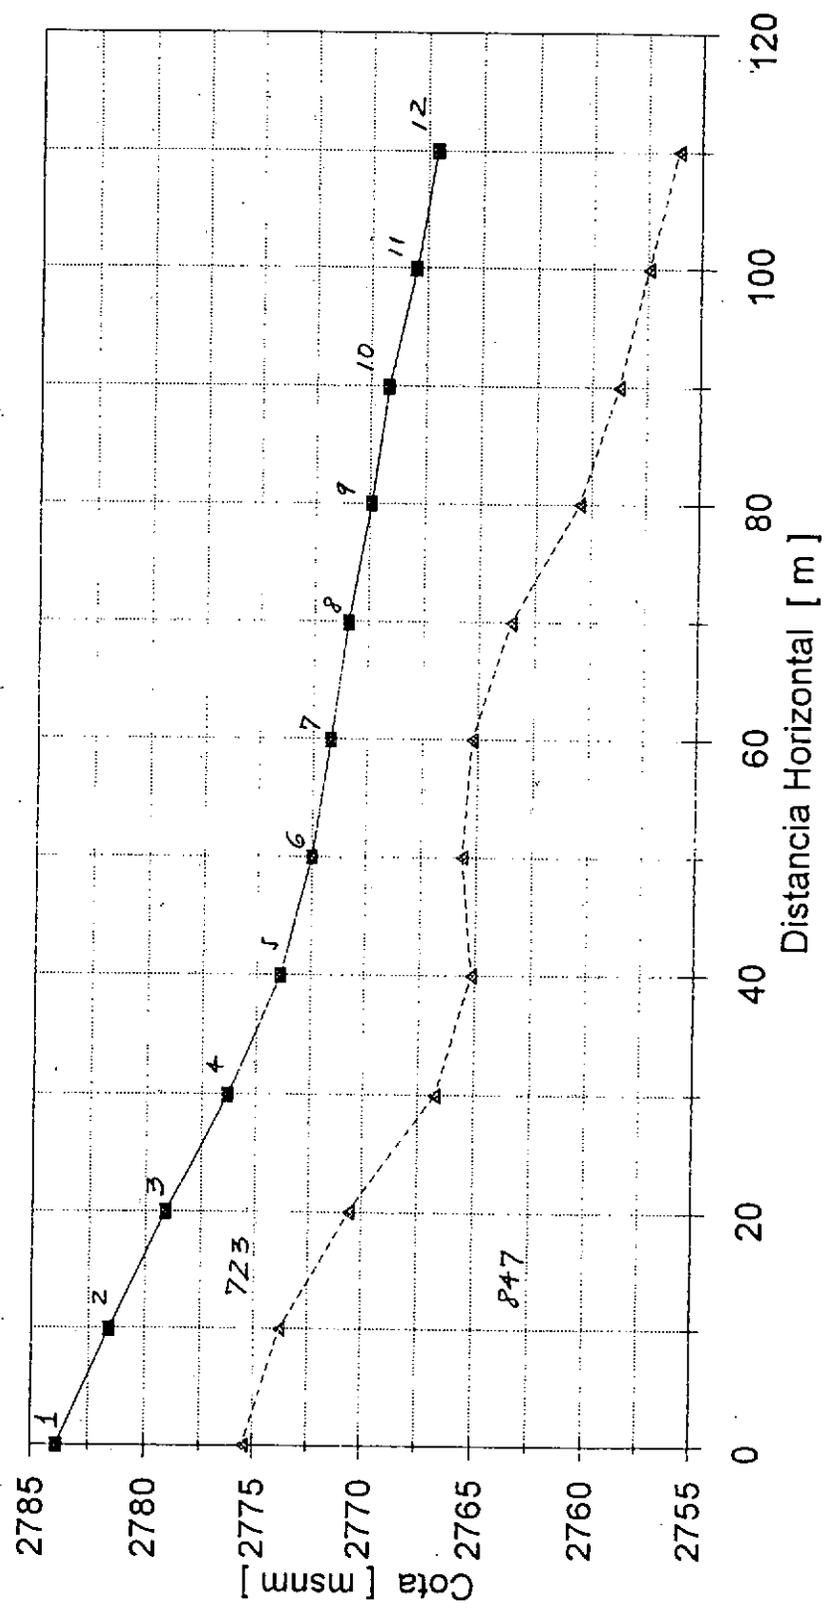
EL VOLADOR
GEOFISICA - LINEA 12

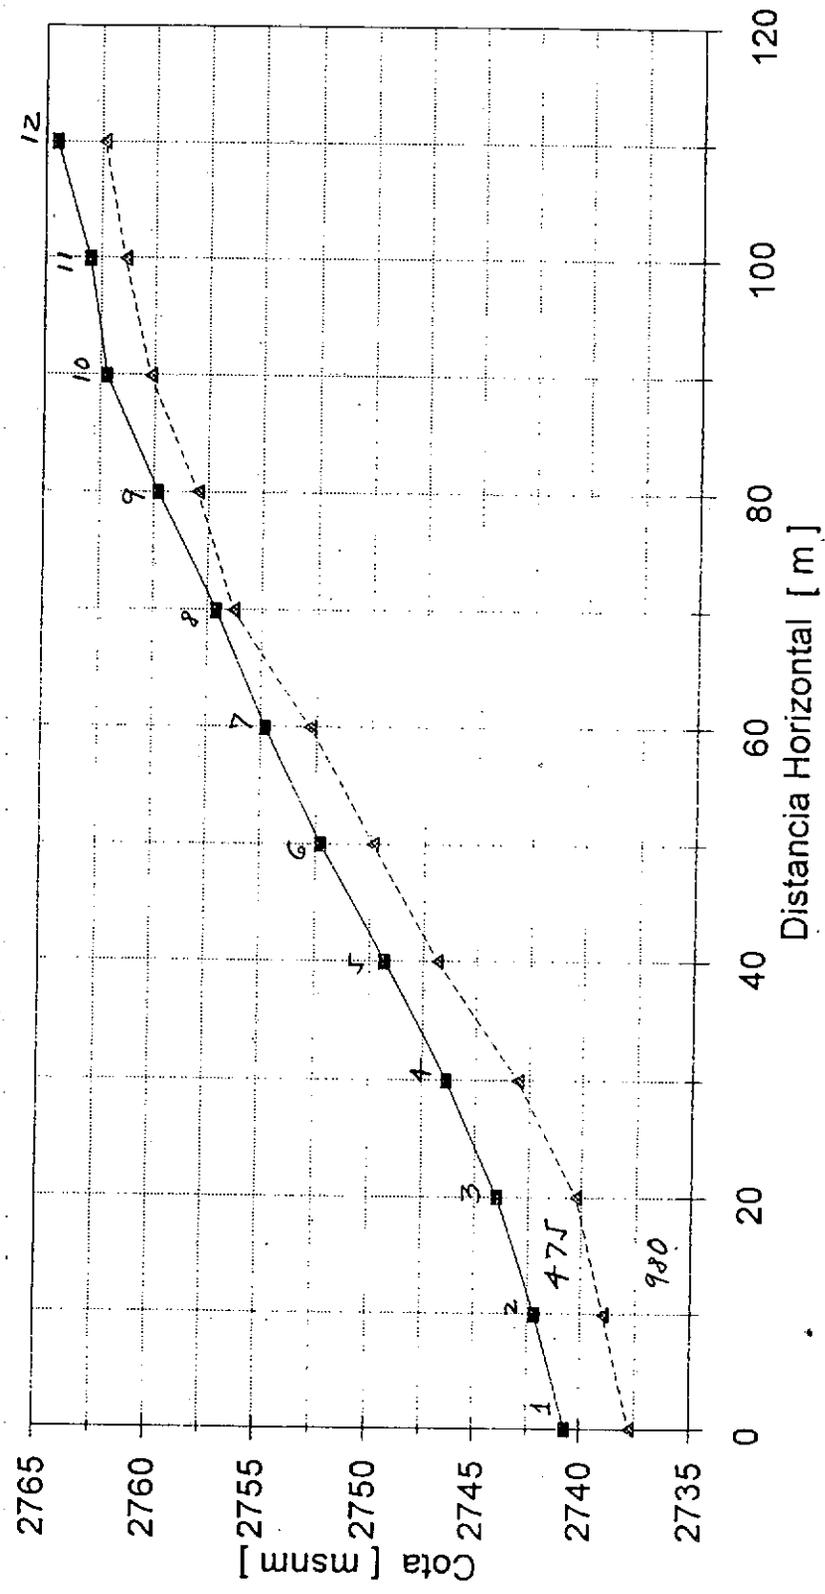
EL VOLADOR
GEOFISICA - LINEA 13

(1ª Alternativa)
